Tehniskās apsekošanas atzinums

Ēka Baložu iela 9, Tukums, Tukuma novads, LV-3101 kad. Nr. 90015040022,

SIA "Tukuma nami", 24.08.2023. Līgums Nr. 23082023/B-9
(pasūtītājs, līguma datums un numurs)

Atzinums izsniegts 2023.gada 27.novembrī

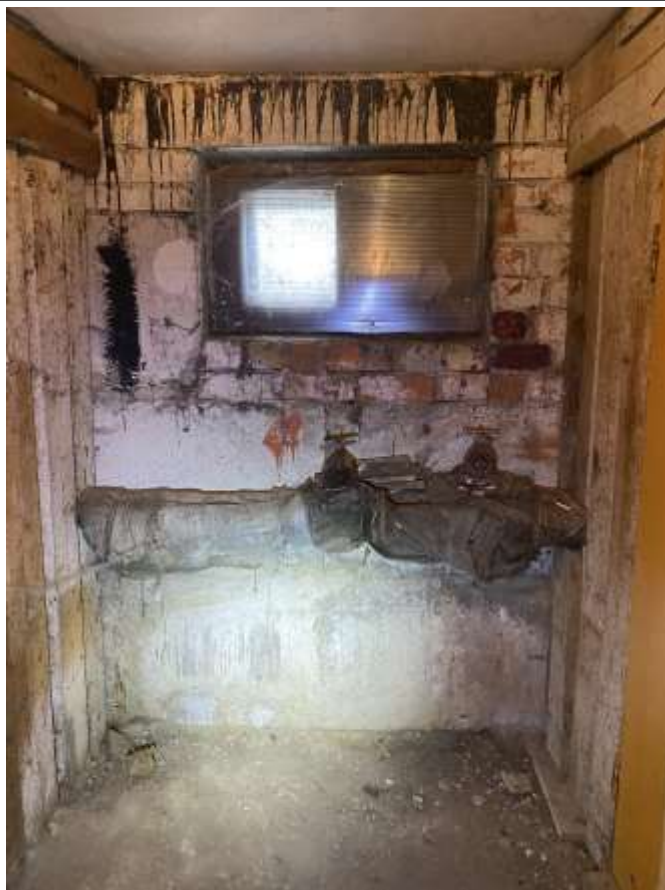
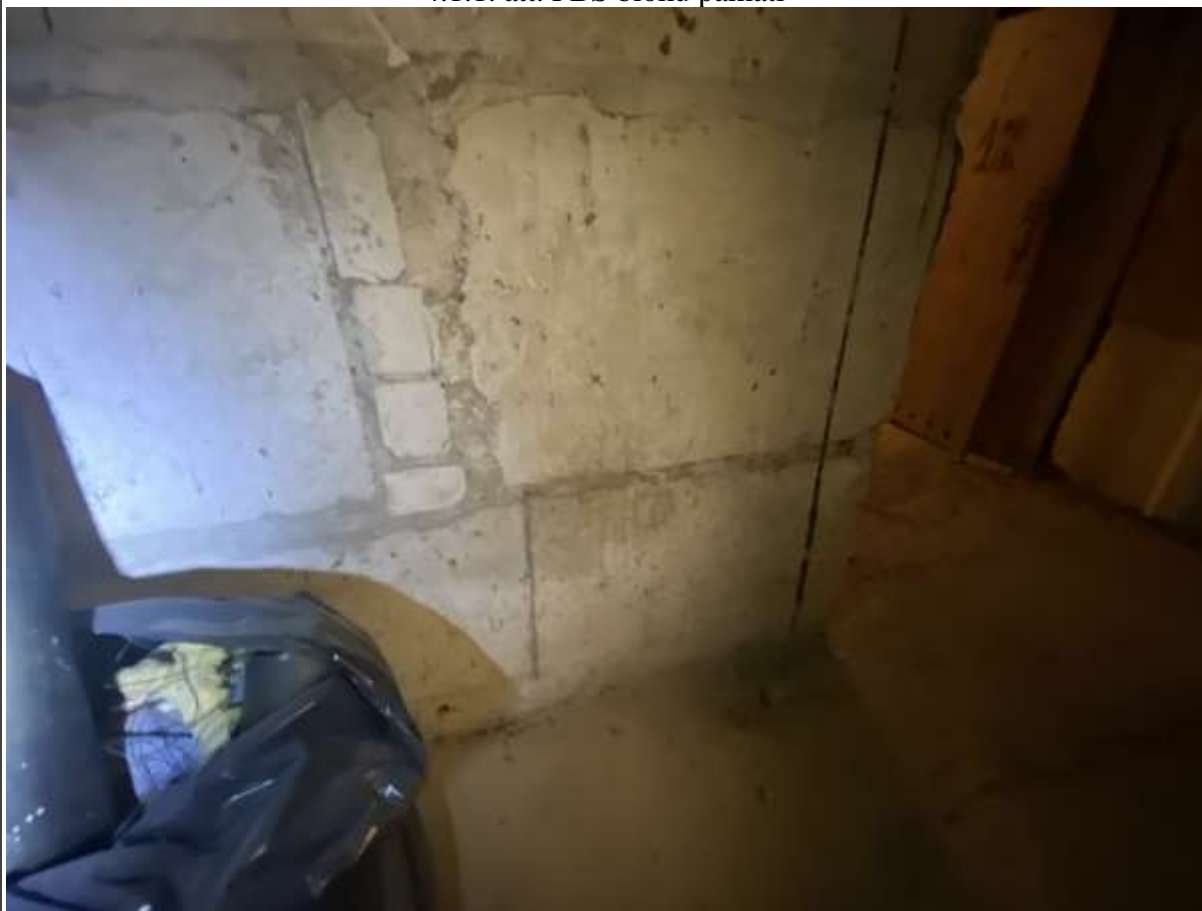
4.1.	pamati un pamatne	30%
<p>Pamatu veids, to iedziļinājums, izmantotie būvizstrādājumi, to stiprība, hidroizolācija, drenāža, būves aizsargapmales, ārsienu aizsardzība pret mitrumu. Gruntsgabala ģeomorfoloģiskais raksturojums; ģeodēziskais atskaites punkts (sienas vai grunts repers, marka, poligonometrijas punkts) absolūto augstuma atzīmju noteikšanai. Zemes virsas absolūto atzīmju robežas izpēte teritorijā. Veiktie lauka un kamerālie ģeotehniskās izpētes darbi un palīgdarbi: izstrādnes, līmetņošana, laboratorijas analīze, to apjomi. Nogulumu veidi grunšu izpētes areālā, gruntis, kas veido ēkas pamatni, to aplēses pretestība</p>		
<p>Apsekojuma laikā pamati netika atrakti. Ēkas pamatojuma (pamatnes un esošo pamatu) ģeotehniskā izpēte šajos pētījumos nav veikta. Pamatu atsegšana netika veikta, tāpēc pamatu iebūves dziļumu aptuvenās aplēst (2100-2500mm) no apkārtnes virsmas līmeņa, kas pēc pazīmēm ir pietiekami un atbilstoši normatīva prasībām.</p> <p>Horizontālā hidroizolācija saglabājusies no ēkas pirmsākumiem, vertikālā hidroizolācija netika konstatēta.</p> <p>Apsekojot ēku, konstatēts, ka ēkai ir lentveida pamati. Ēkas pamati zem nesošajām sienām (šķērsvirzienā un garenvirzienā) veidoti no FBS blokiem, kuru aptuvenais biezums ir 600mm, kas savstarpēji savienoti ar cementa javu. Pamatu sienas (cokols) mūrētas ar keramiskajiem ķieģeļiem.</p> <p>Novērojama apmetuma erozija cokola daļā, kā arī samitrinājums un veģetatīvais apaugums. Dzīvojamai ēkai izbūvētas pamatu aizsargapmales no monolītā betona, ir sliktā stāvoklī, aizsargapmales ir saplaisājušas un nepilda savu funkciju. No monolītās apmales/pamatu tuvumā aug dekoratīvs augs, kura saknes ir iesakņojušās pamatu tuvumā. Šādi augi bojā ēkas nesošās pamatu un sienu konstrukcijas.</p> <p>Uz apsekošanas brīdi pamatu konstrukcijās no ārpusē un iekšpusē, deformācijas kas var ietekmēt to nestspēju, netika konstatētas, līdz ar to pamatu kopējais tehniskais stāvoklis ir vērtējams kā labs un atbilstošs Būvniecības likuma 9. panta 2.punkta 1.prasībai ‘‘mehāniskā stiprība un stabilitāte’’. Plānojot energoefektivitātes uzlabošanas pasākumus, ieteicams paredzēt pamatu un to virszemes daļas siltināšanu, pirms tam ierīkojot vertikālo hidroizolāciju. Pamatu konstrukcijās būtiskas plaisas vai konstrukcijas izdrupumi netika novēroti, bet turpmāk pakļaujot pamatu konstrukciju mitruma ietekmei, tā arvien vairāk pasliktināsies un zaudēs sev paredzēto nestspēju. Veicot tehnisko projektu izstrādi nepieciešams precizēt pamatu dziļumu, veicot inženiertehnisko pamatu izpēti, kontroli atrotot nepieciešamo pamatu posmu.</p> <p>Apsekojot ēkas, pamati pa tās perimetru ir labā stāvoklī.</p>

4.1.1. att. FBS bloku pamati

4.1.2. att. FBS bloku pamati

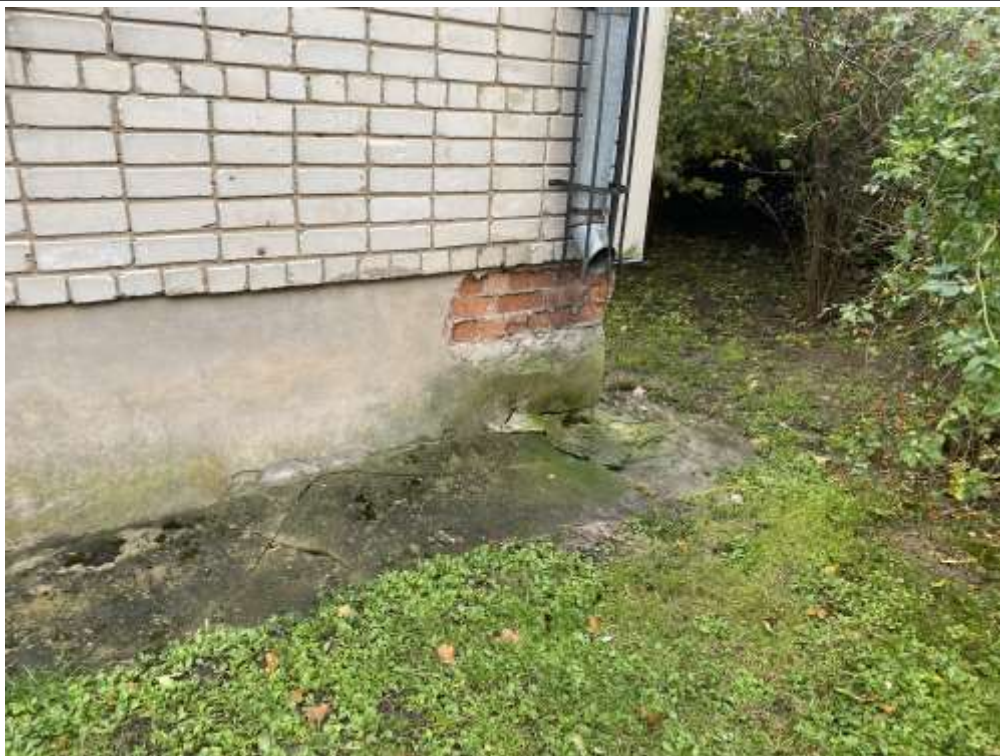
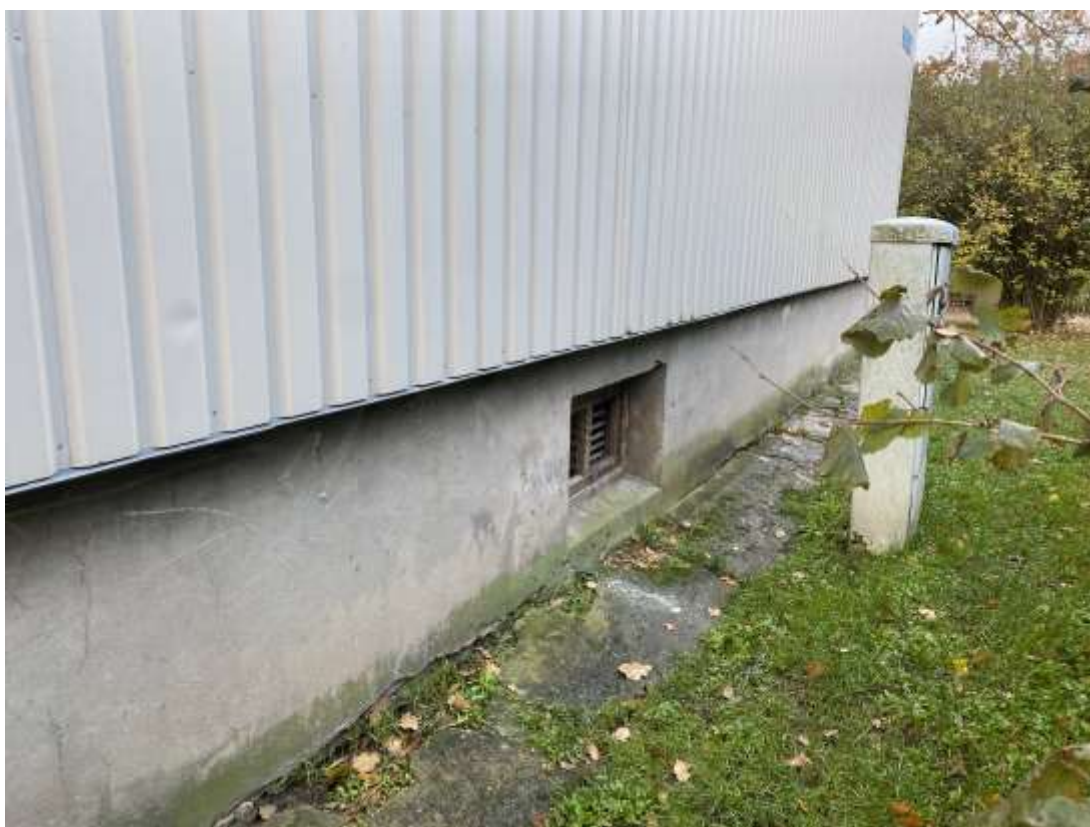
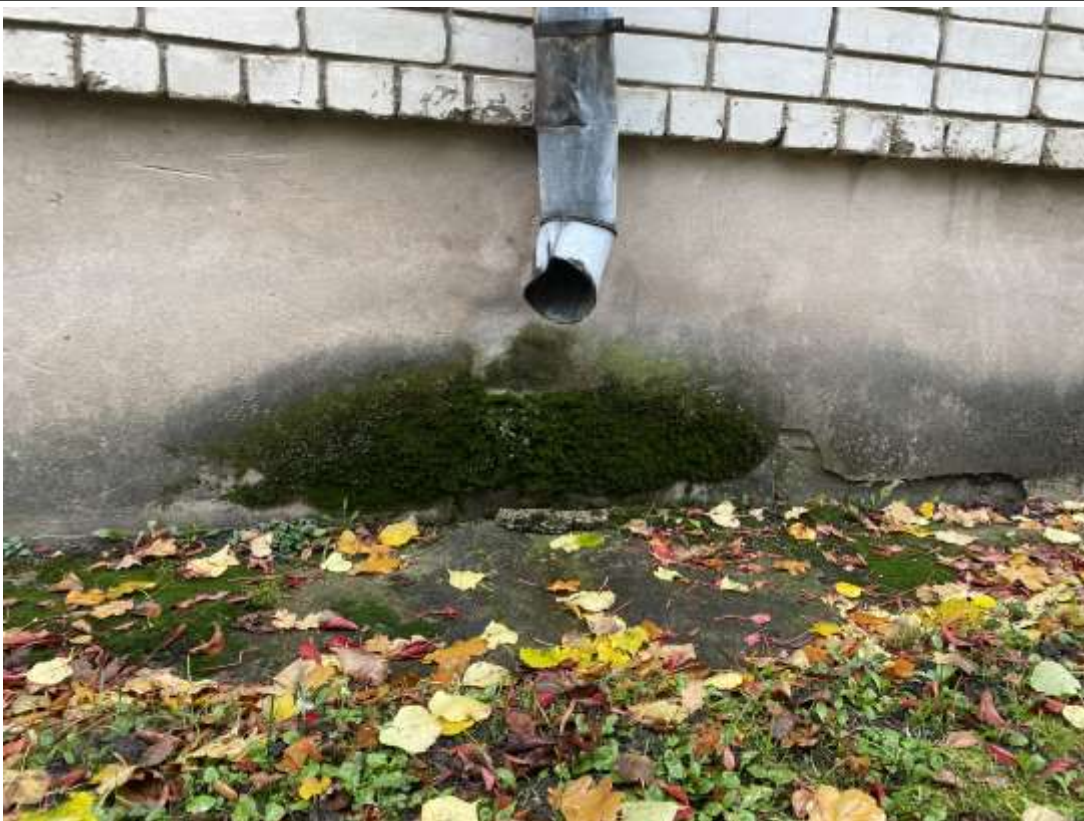
4.1.3. att. Ēkas pamatu apmales

4.1.4. att. Ēkas pamatu apmales

Apkārt ēkai esošā betona klājuma apmale ir nosēdusies, atdalījusies no pamatiem, ieaugusi zemē, rezultātā, pakļaujot pamatu konstrukciju pastiprinātai mitruma iedarbībai (lietus, sniegs). Drenāžas sistēma netika konstatēta. Paaugstināta grunts mitruma rezultātā var notikt grunts caursalšana, pamatu deformācijas.

- Jāizveido drenāžas sistēma apkārt ēkai lietus ūdens aizvadīšanai no ēkas, iekļaujot jaunas apmales izveidi (ieteicams bruģakmens), oļi;

2. Nepieciešams demontēt esošo pamatu aizsargapmali un izbūvēt jaunu pamatu aizsargapmali (visai ēkai) – betona vai bruģakmens aizsargapmali (ar javas pamatni un javas aizpildītām šuvēm), pirms tam sagatavojot pamatni, apmali izbūvēt ar slīpumu prom no ēkas ($\sim 2-3^\circ$), lai tiktu samazināts mitruma piesātinājums pamatu konstrukcijas tuvumā. Apmales līmenim jābūt augstākam par pieguļošās teritorijas līmeni.

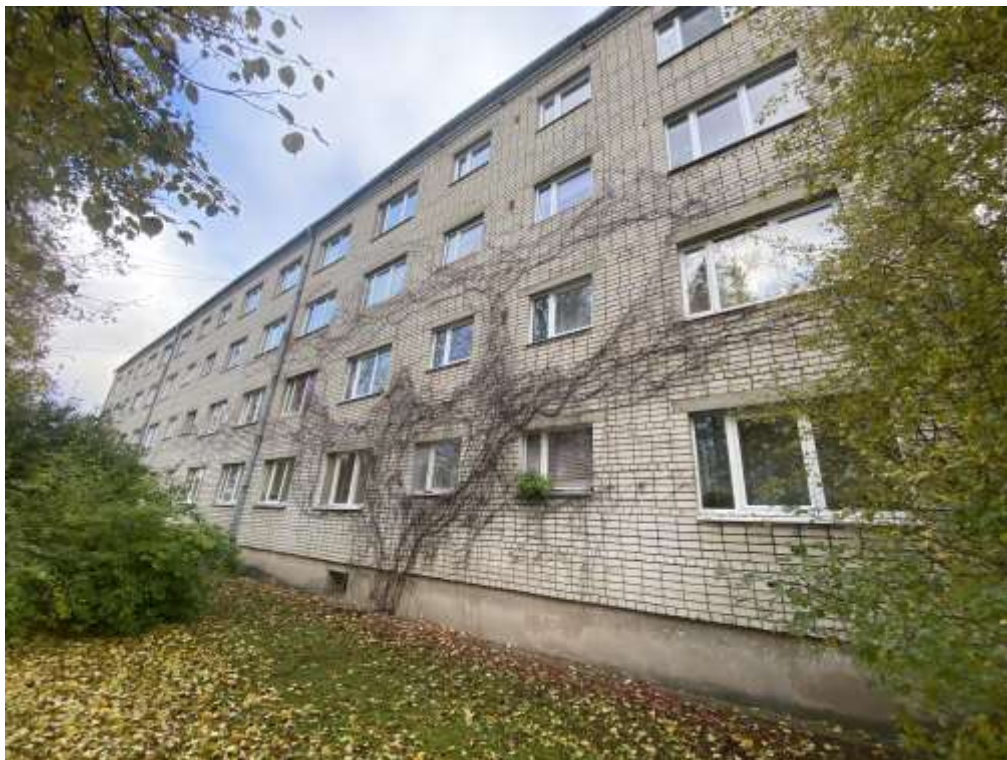
4.2.1.att. Silikātķieģeļu sienas, vītenaugu nepieciešams liktvidēt

- Silikātķieģeļu mūrī netika konstatētas plaisas, bet gan nelieli ķieģeļu izdrupumi, atslāņošanās - mūra caursalšana. Nepieciešams likvidēt vītenaugu pie ēkas fasādes.

3. Pamatu tuvumā iesakņojušos krūmus nepieciešams pārstādīt, uz fasādēm izplatījušos vītenaugus nepieciešams likvidēt.
4. Nepieciešams veikt cokola daļas bojātā apmetuma demontāžu, virsmu apstrādi ar fungicīdu, virsmu līdzināšanu (erozijas bojāto virsmu labošana), vertikālās hidroizolācijas izveidi, siltināšanu un atbilstošas apdares izveidi;

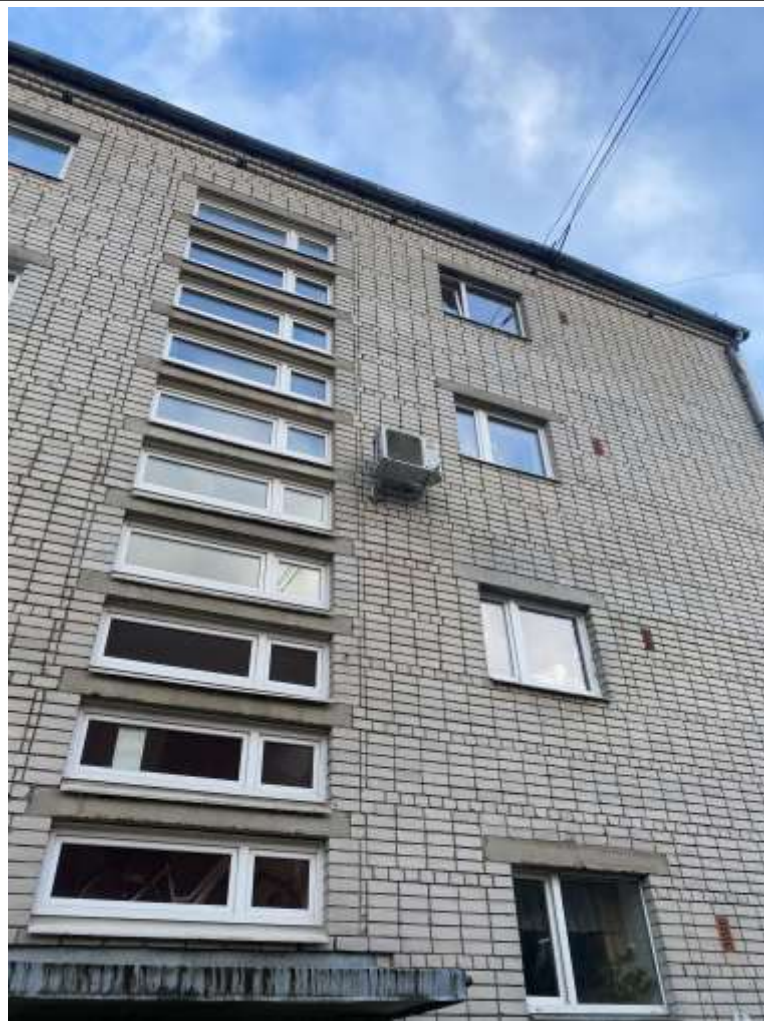
4.2.2.att. Silikātķieģeļu nesošās ārsienas

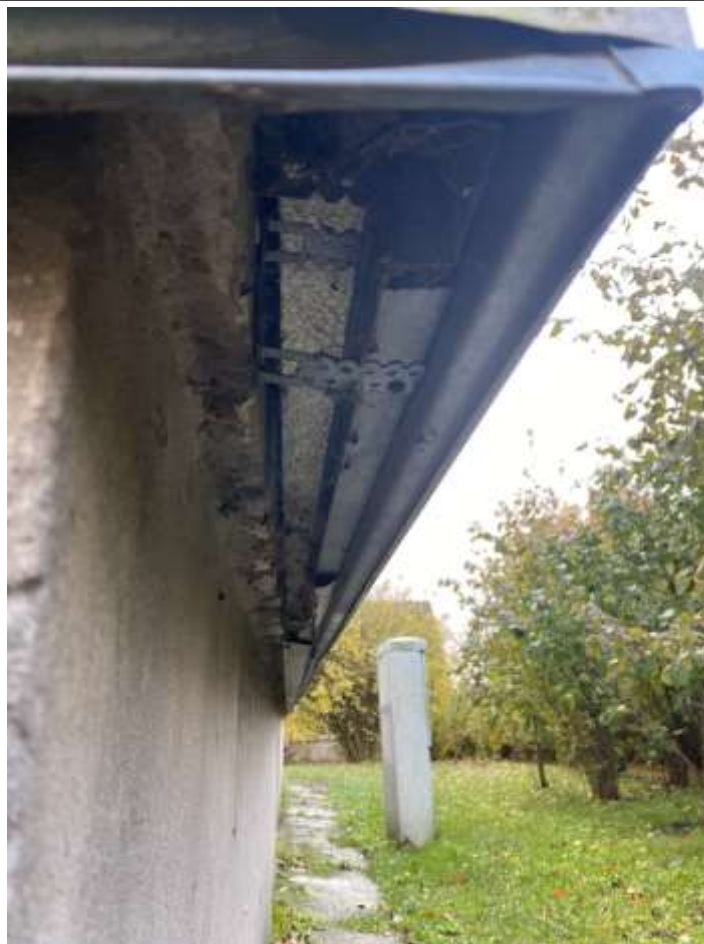
4.2.3.att. Galu sienu siltinājums

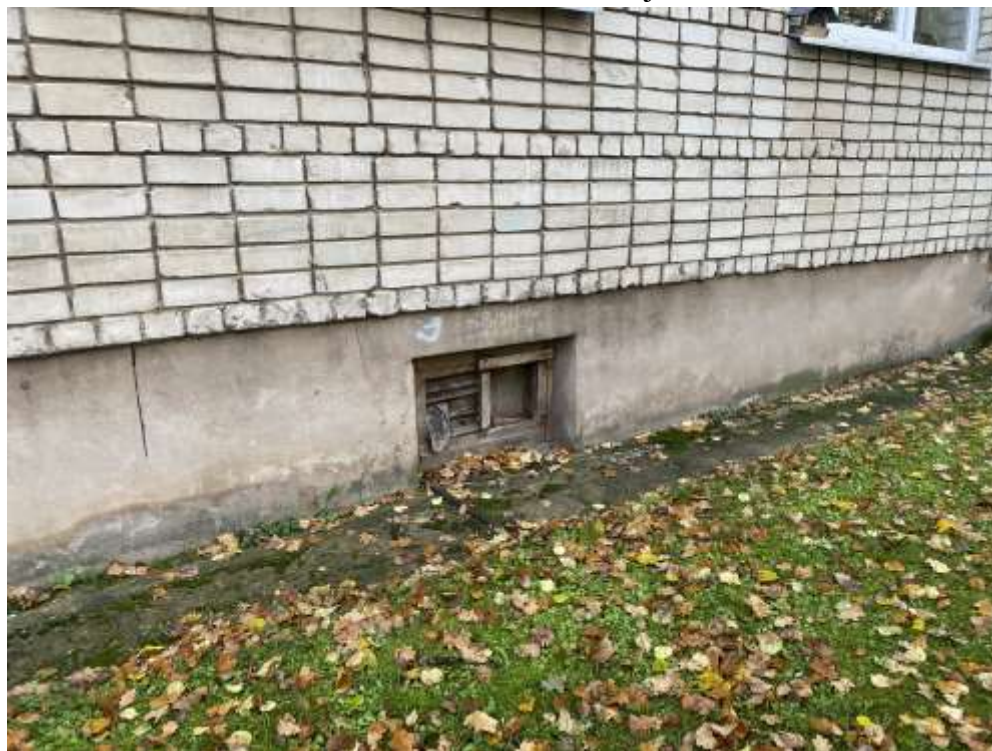
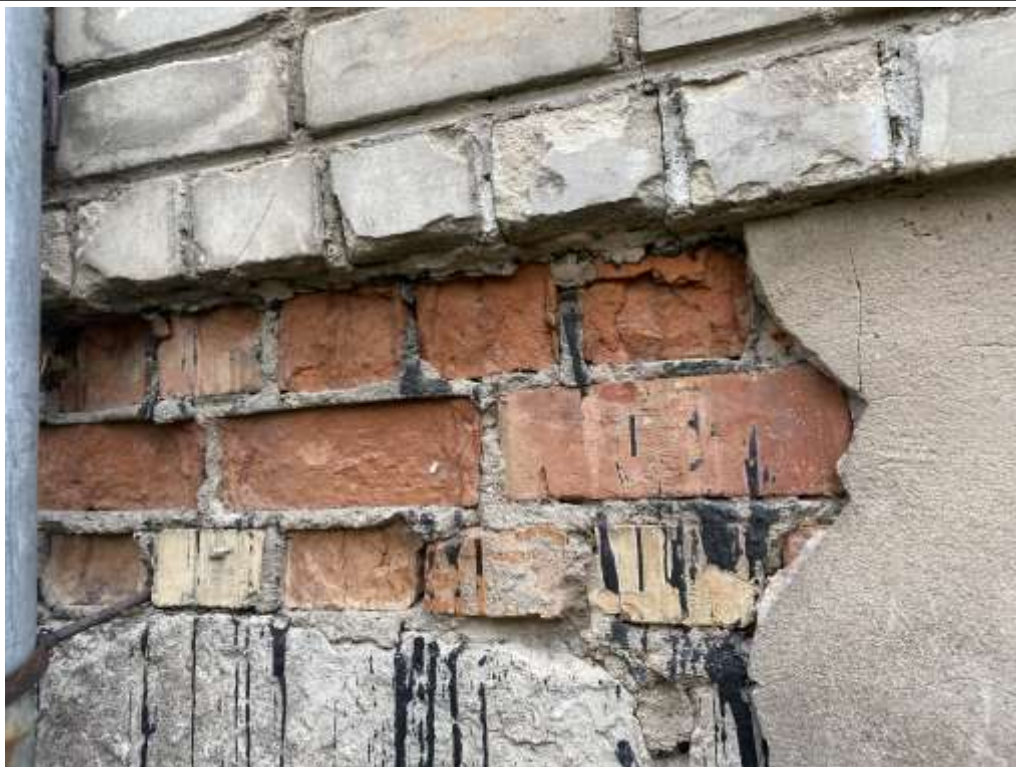
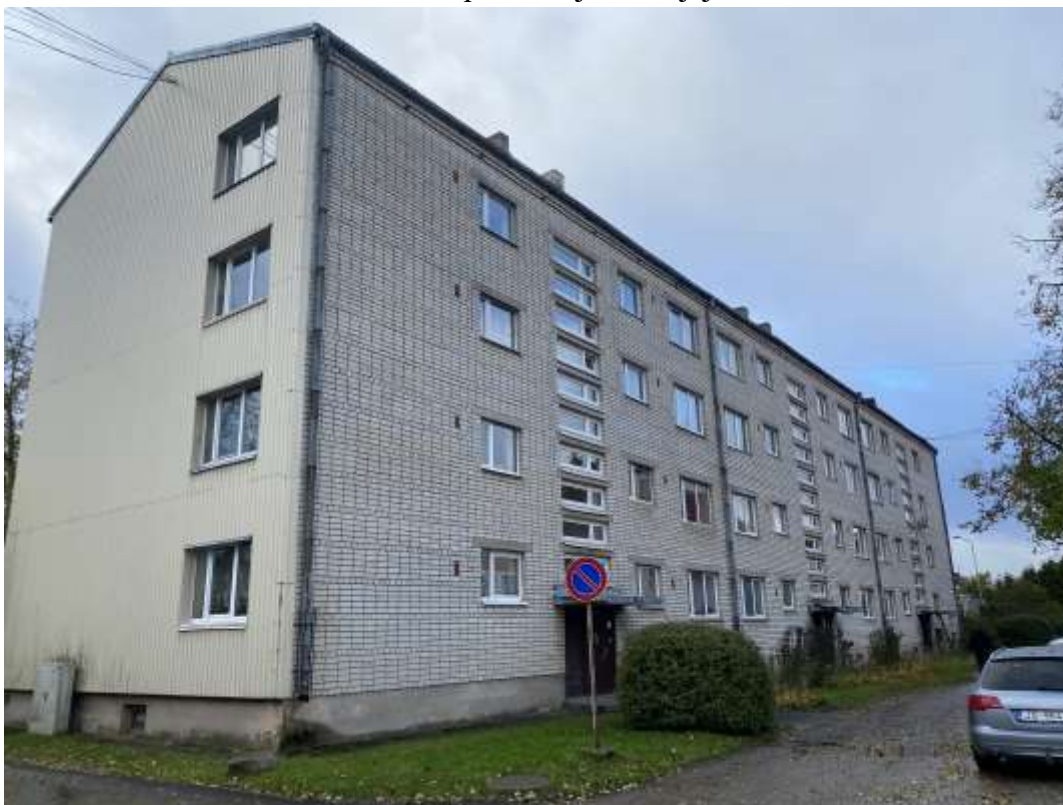
Ārsienu konstrukcijās dažviet redzami mitruma piesātinājuma bojājumi, kā arī bojājumi, kas var turpmāk izraisīt sienās nevēlamu mitruma piesātinājumu un straujāku bojājumu progresēšanu, kā arī sienu siltumtehniko īpašību pasliktināšanos. Kopumā nesošo sienu tehniskais stāvoklis vērtējams kā labs.

4.2.4.att. Sala, mitruma piesātinājuma bojājumi

4.2.5.att. Sala, mitruma piesātinājuma bojājumi, ēkas stūros

4.2.6.att. Sala, mitruma piesātinājuma bojājumi, ēkas stūros

5. Mikroplaisu un izdrupušo šuvju aizdarināšana. Bojātos mūra posmus attīrīt no visām abrazīvām daļiņām. Nelielas, šauras plaisas iztīra un aizpilda ar šķidru cementa javu. Lielākās plaisās ar spiedienu injicē speciālu betonu vai javu ar polimēru sastāvu, kas ir izturīgāka, nodrošina labāku saķeri ar ēkas mūra sienu. Jāveic izdrupušo vietu apmetums, izmantojot rābicas vai citu armējošo sietu.

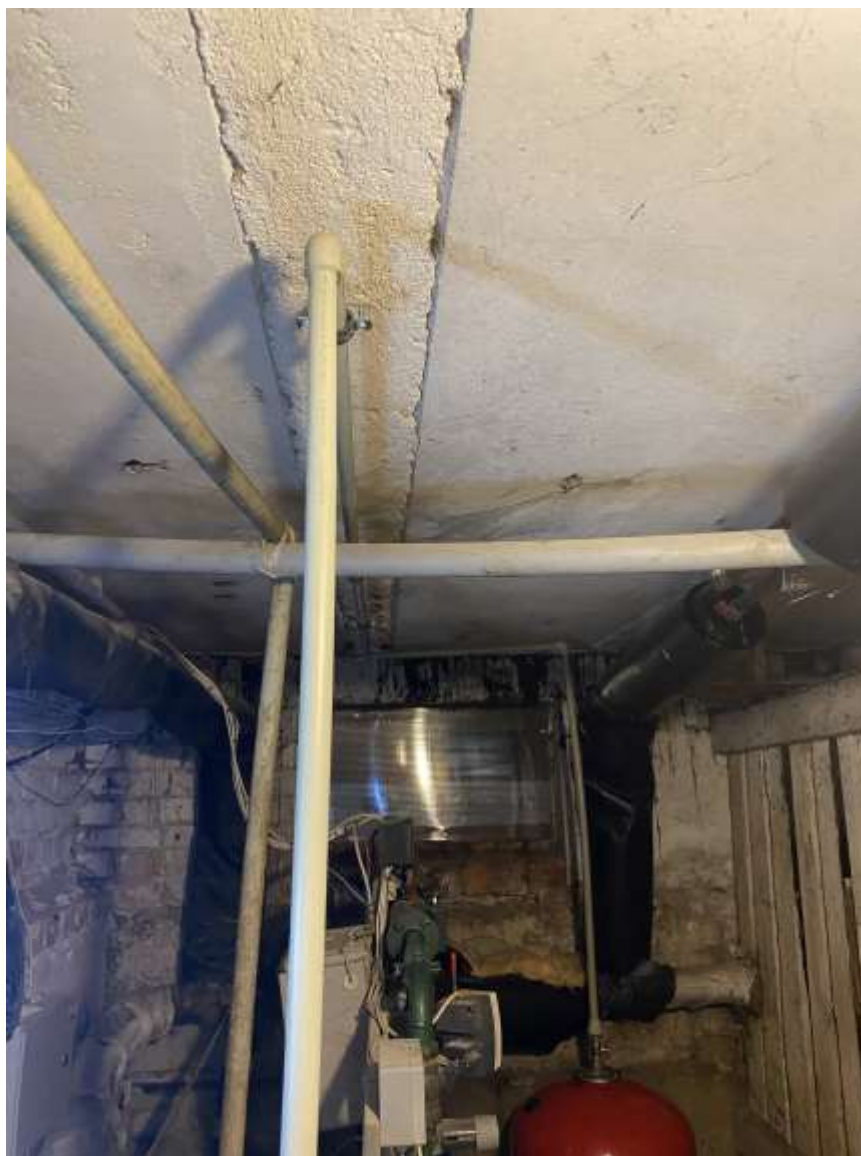
4.6.1.att. Pagraba stāva pārsegums

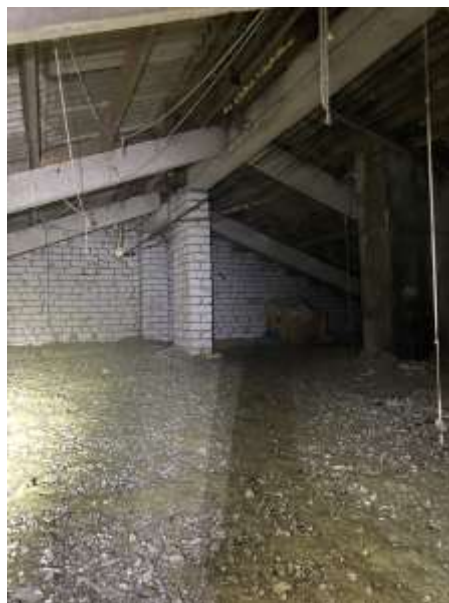
4.8.1.att. Jumta konstrukcijas

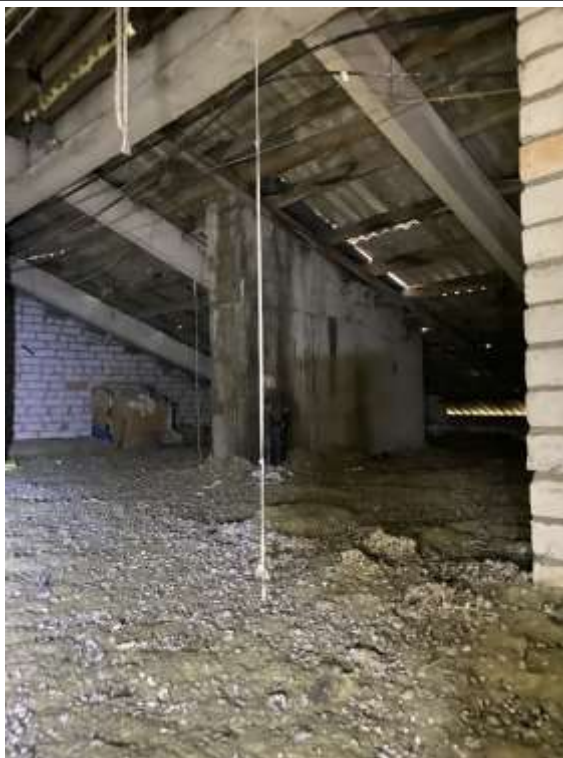
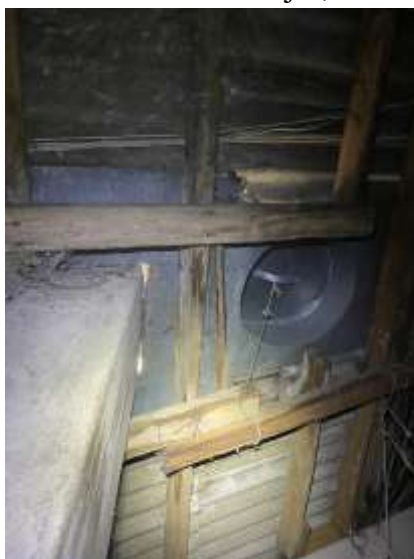
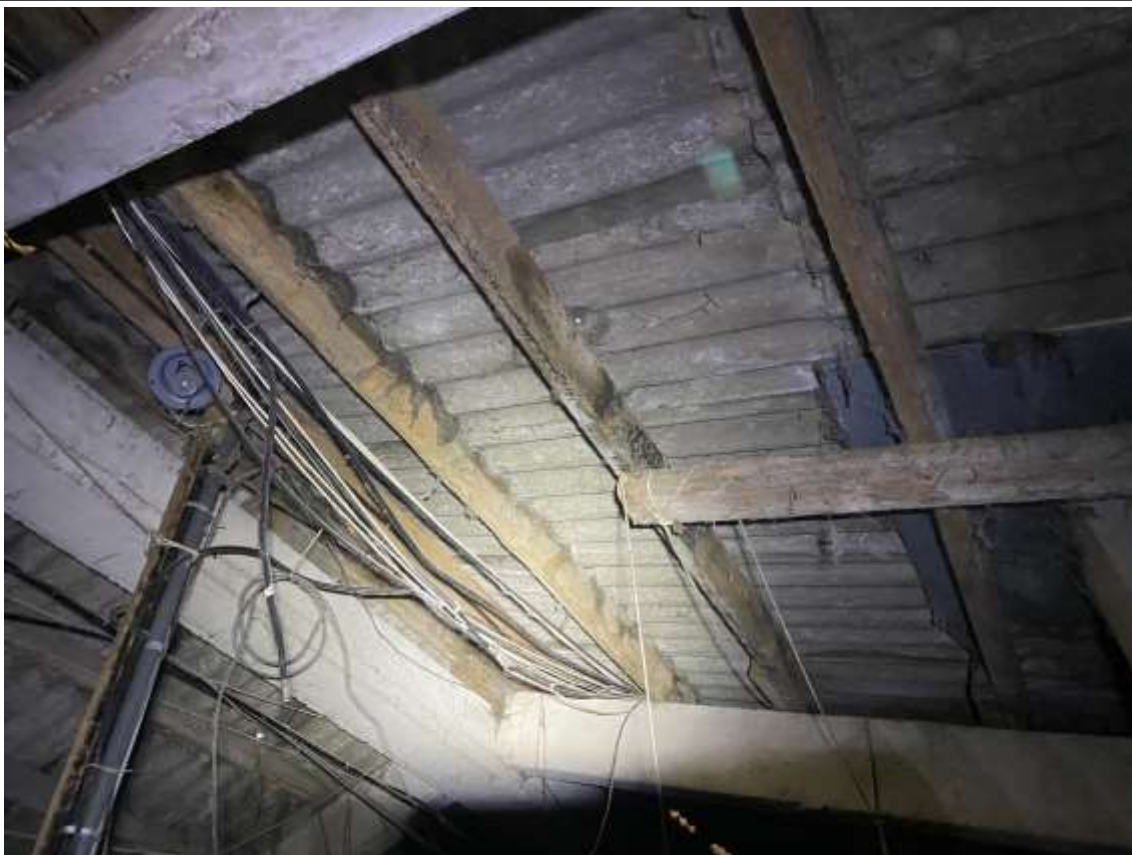
Vizuāli apsekojot, jumta seguma bojājumu pazīmes tika konstatētas nelielas (ūdens tecēšanas pēdas). Jumta konstrukciju kopējais tehniskais stāvoklis vērtējams kā **apmierinošs**. Nepieciešams veikt jumta konstrukciju energoefektivitātes uzlabošanu un esošā jumta seguma nomaiņu. Jāparedz, lietus ūdens novadīšanas sistēmas sateku nomaiņa, pret jaunām ar atbilstošiem nosegementiem, kā arī ūdens novadīšanas sistēmas bojāto/novecojušo cauruļvadu nomaiņu. Ieteicams nomainīt jumta un bēniņu stāva lūkas pret hermētiskām (bēniņu daļā siltinātām) lūkām, ieteicams komplektā ar kāpnēm.

4.8.2.att. Jumta konstrukcijas, notecējumi

4.8.3.att. Jumta konstrukcijas, notecējumi

4.8.4.att. Jumta konstrukcijas, notecējumi

- Jāveic jumta seguma un lietus ūdens novadīšanas sistēmas remonts. Tuvākā nākotnē jāparedz jumta seguma un lietus ūdens noteksisstēmas nomaiņa. Jāparedz iespēja novadīt jumta lietus ūdeni attālināti no pamatiem (izbūvēt organizētu lietus ūdens savākšanu un novadīšanu).

7. Ieteicams veikt atbilstoša siltumizolācijas materiāla iestrādi bēniņu pārsegumā (piemēram, ar ekovati, paredzot apkalpošanas laipas). Nepieciešams demontēt esošo jumta segumu un izbūvēt jaunu. Esošās nesošās koka konstrukcijas apstrādāt ar komplekso aizsardzības līdzekli (antiseptiķa/antipirēna sastāvu), pēc nepieciešamības nomainot bojātās koka konstrukcijas. Pirms jumta seguma ieklāt antikondensāta plēvi (kā arī izbūvēt latas plēves stiprināšanai); Ieteikums, veikt pilnu jumta segumu nomaiņu, pielāgojot latojumu.

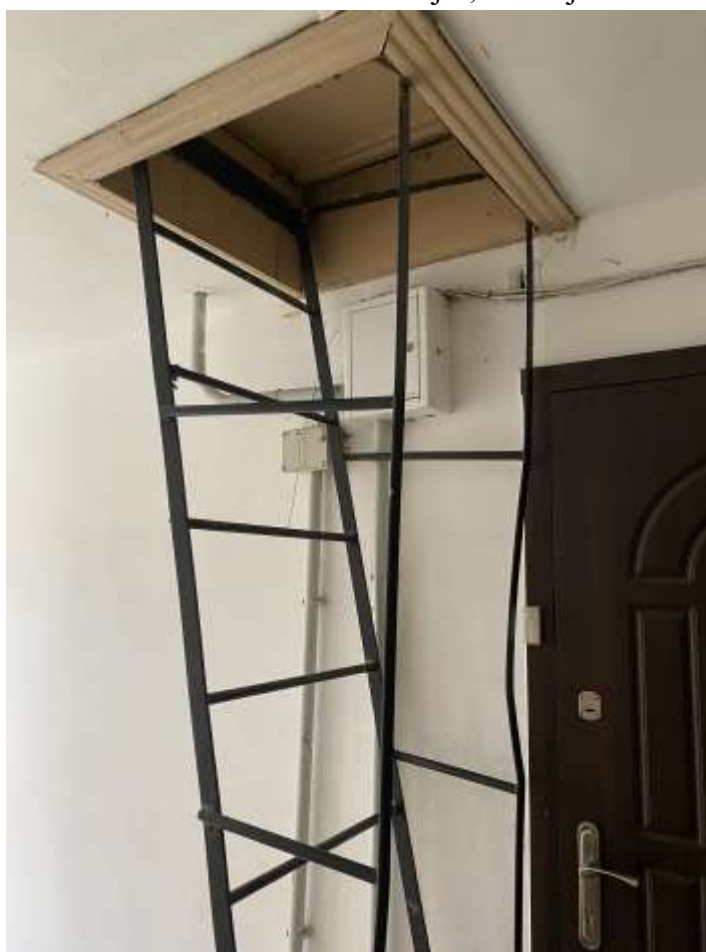
Piekļuve jumtam nodrošināta caur jumta lūku (izvietota 5.stāva kāpņu telpā). Konstrukcija nav ugunsdroša.

4.8.4.att. Jumta lūka

8. Jāveic bēniņstāvu lūku nomaiņa pret energoefektīvāku (ieteicams komplektā ar kāpnēm);
9. Jāveic esošo koka logu un ārdurvju nomaiņa pret energoefektīviem un vizuāli pievilcīgiem izstrādājumiem, paredzot atbilstošu iestrādi (t.sk. blīvējošo lentu iestrāde, atbilstoša ailu apdare). PVC logiem jāveic profilaktiskā apkope un aiļu savienojumu vietu hermetizācija.

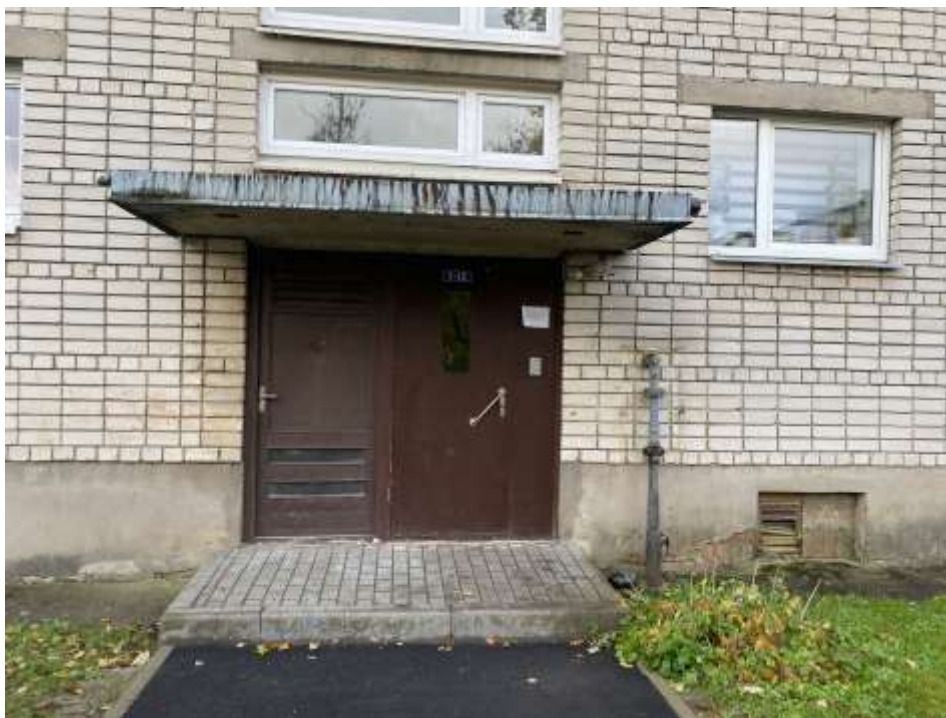
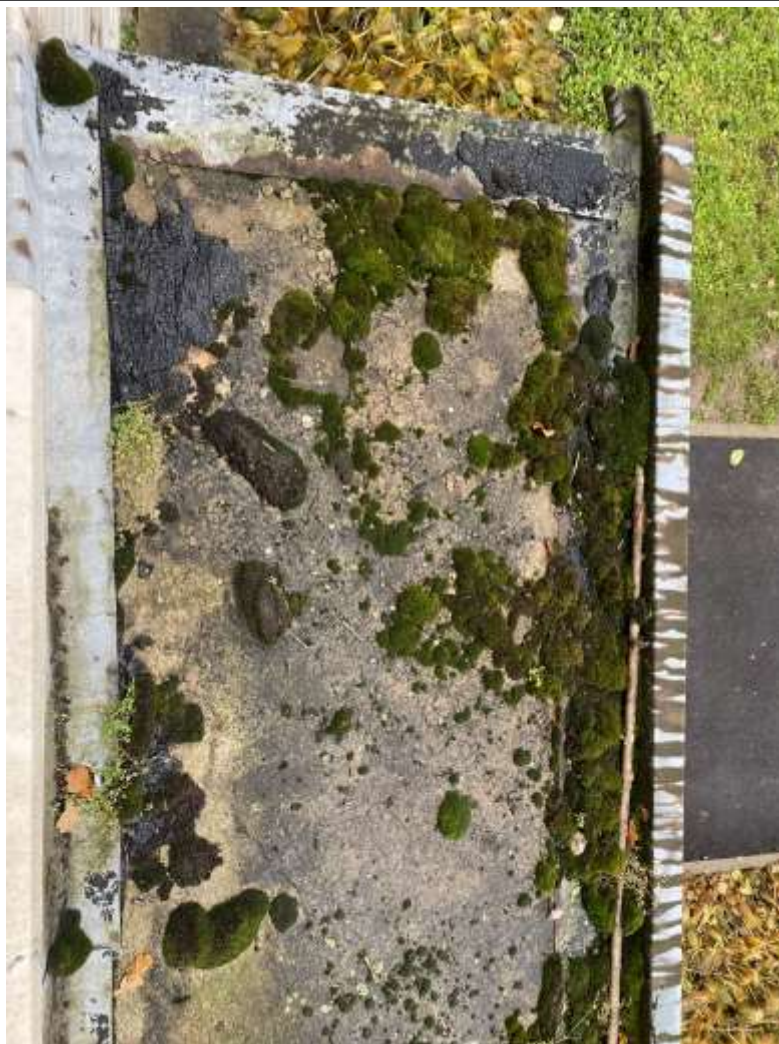
4.9.1.att. Ieejas jumtiņš

4.9.2.att. Ieejas jumiņu konstrukcija ar veģatīvo apaugumu

- Mitruma un sala ietekmē jumtiņi lokāli ir bojāti (redzami mitruma notecējumi, izdrupumi, atšķelumi). Jumtiņiem skārda apmale vietām ir bojāta.

- Attiecīgās zonas jāšaremontē, jāatjauno skārda apmale jumtiņiem, jumta segums, lietus ūdens nodavdīšanas sistēma;

10. Pagrabstāvā jānodrošina atbilstoša vēdināšana;
11. Nepieciešams veikt ieejas jumtiņu metāla konstrukciju pretkorozijas apstrādi, kā arī jumta seguma nomaiņu, skārda nomaiņu. Ieejas mezglu lieveņiem nepieciešams veikt remontu, - izveidot deformācijas šuvi starp ēku un ieejas lieveni.

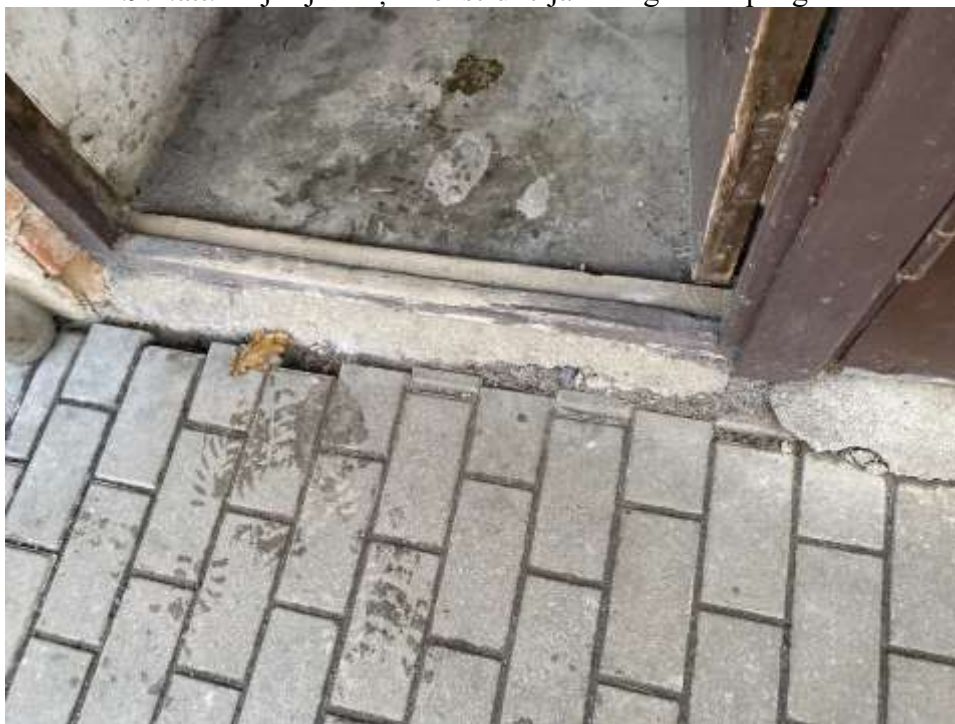
Ieejas mezgliem izbūvēti bruģa lieveņi, kuri ir neseni atjaunoti. Lieveņiem novērojami nelieli bojājumi, jo nav saslēgti ar deformācijas šuvi ar ēku. Kopumā lieveņu konstrukcijas ir labā tehniskā stāvoklī.

4.9.3.att. Ieejas lieveņa saslēgums ar ēku

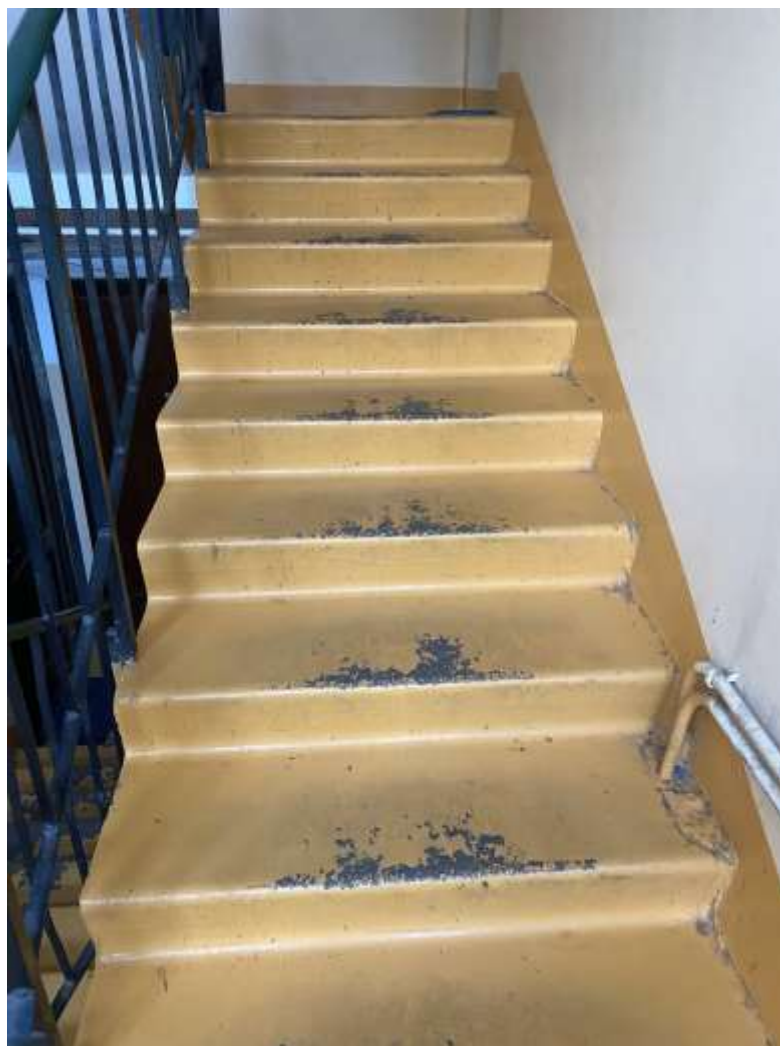
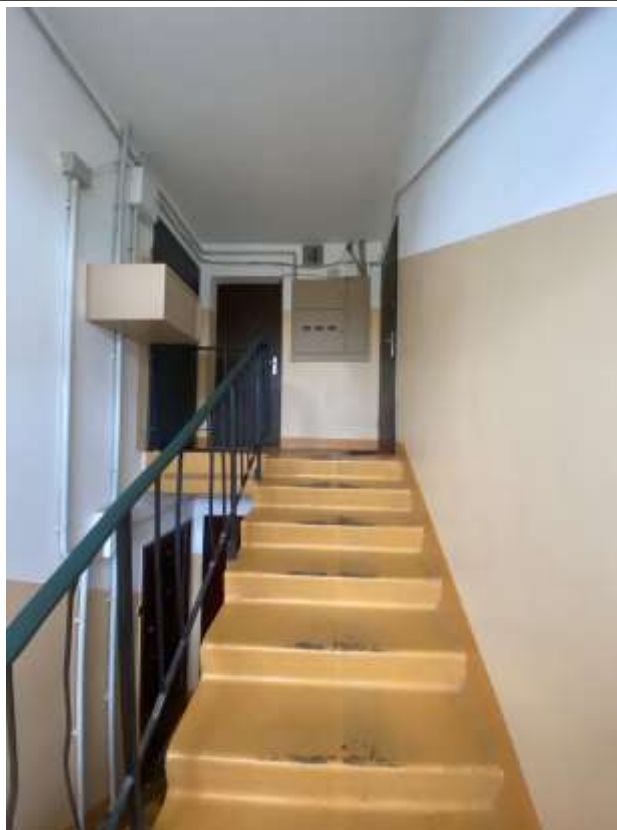
Ēkai ir trīs kāpņu telpas. Kāpņu telpas sienas ir veidotas no silikātķieģeļu mūra, kas iekšpusē apmests, krāsots. Starpstāvu kāpnes būvētas no dzelzsbetona konstrukcijām. Kāpņu horizontālajām plaknēm novērojams virsmas nodilums. Kopumā kāpņu konstrukcijas ir **labā** tehniskā stāvoklī. Esošās metāla margas vietām deformētas, tām nogājusi krāsa, taču kopumā konstrukcijas ir stabilas un pilda savas funkcijas. Ieteicams veikt kāpņu telpu grīdu un kāpņu pārklājumu atjaunošanu (piemēram, poliuretāna vai epoksīda grīdas un kāpņu pārklājums), kā arī jāatjauno lenteru un margas.

4.10.1.att. Dzelzsbetona konstrukciju starpstāvu kāpnes

4.10.2.att. Dzelzsbetona konstrukciju kāpnes

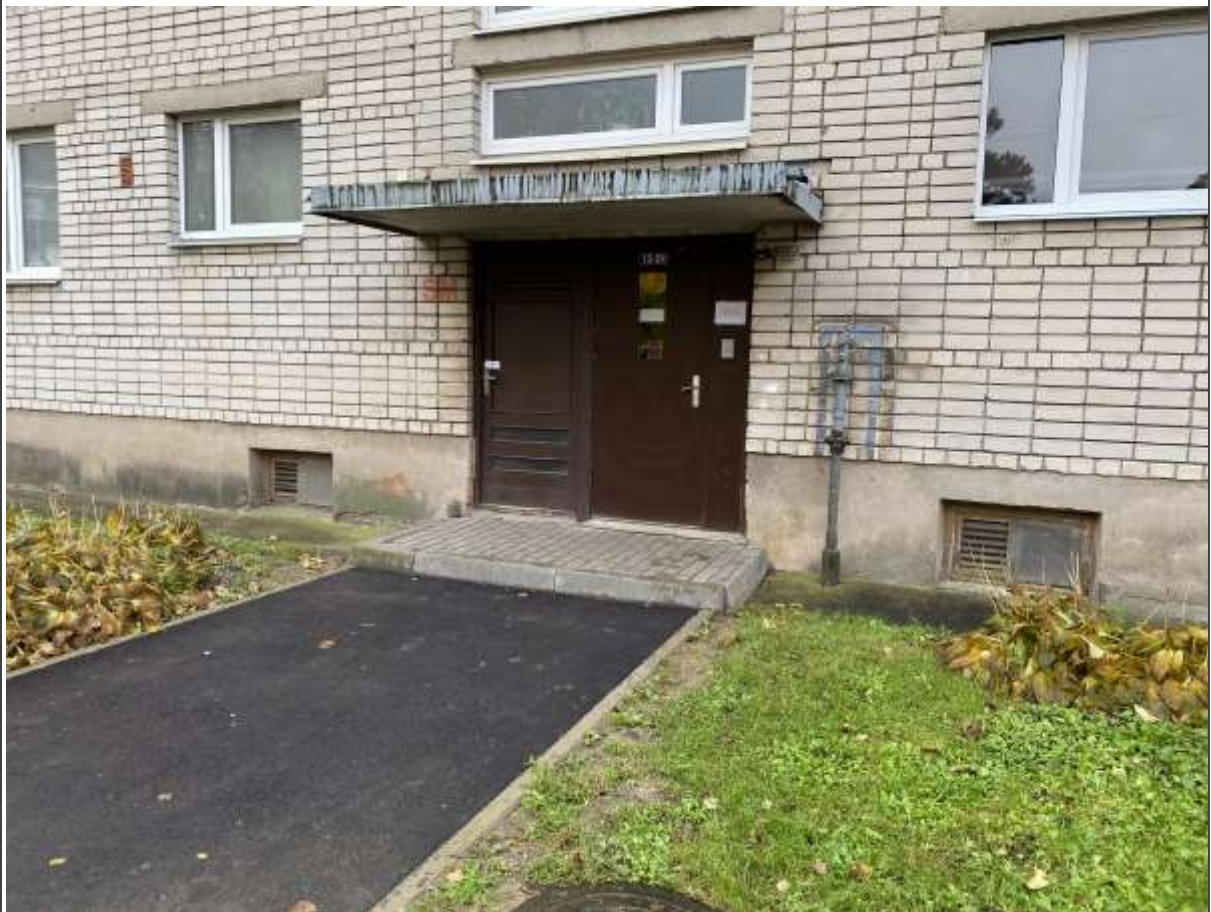
Ārdurvis – vienai kāpņu telpai ieejas durvis mainītas pret metāla konstrukciju. Durvīm nodrošināts aizdurvju aizvērējs. Iekštelpu durvis – no koka, ir nolietojušās, cieši nepieveras un blīvi nenoslēdzas, daļēji apmierinošā stāvoklī. Pagrabstāva nomainītie durvju bloki blīvi nenoslēdzas, kā rezultātā ir palielināti siltuma zudumi. Siltuma zudumu samazināšanai pagraba durvis jānomaina, lai palielinātu siltumnoturību. Nomainītās ieejas durvis neatbilst LBN 002-19 prasībām. Dzīvokļu ieejas netika apsekotas un netika vērtētas. Daļai dzīvokļu oriģinālās durvis nomainītas pret jaunām.

4.13.1. att. Metāla un koka ieejas durvis

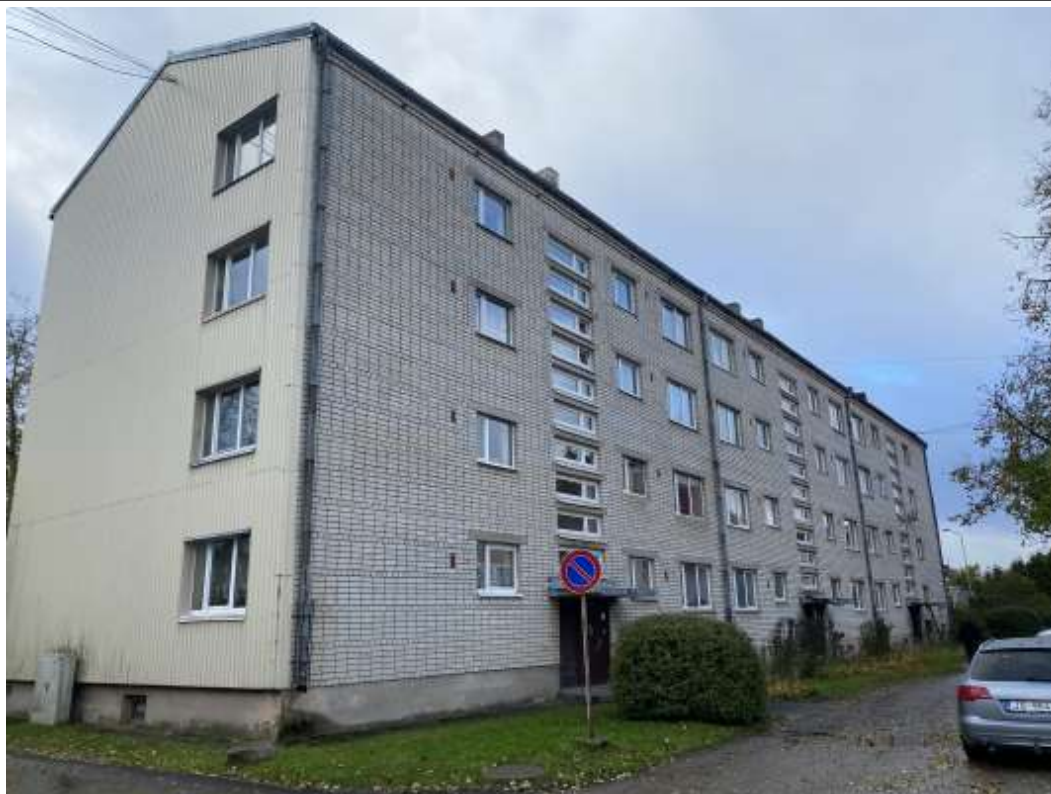
Logi - lielai ēkas daļai dzīvokļos nomainīti novecojušie koka konstrukciju logi pret pakešstiklojuma logiem PVC rāmjos. Pagrabā nomainīti uz PVC logiem. Nav saņemtas ziņas par nomainīto durvju un logu konstrukciju atbilstību LBN 002- 19 – uzstādīšanas laikā tādas prasības nepastāvēja.

4.13.2. att. PVC konstrukciju logi

• Veikt visu veco logu nomaiņu pret jauniem logiem atbilstoši LBN 002 – 19 “Ēkas norobežojošo konstrukciju siltumtehnika”, ievērojot pareizu hermetizācijas tehnoloģiju.

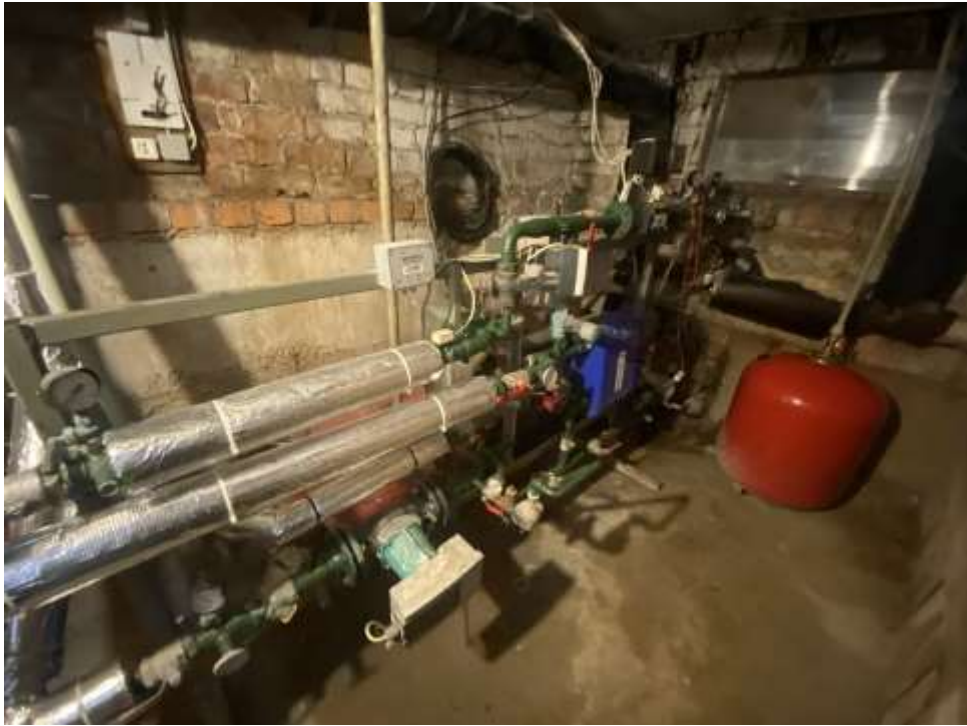
5.4.1. att. Automatizētais individuālais siltummezgls		
5.5.	centrālapkures radiatori, kalorīferi, konvektori un to pievadi, siltuma regulatori	-
<p>Kā sildķermeņi pamatā kalpo tērauda konvektori. Daļa dzīvokļu īpašnieki sākotnējos sildķermeņus ir nomainījuši pret jauniem tērauda radiatoriem. Siltumnesēja temperatūras regulēšanu var veikt tikai siltummezglā. Radiatoru tehniskais stāvoklis vērtējams kā apmierinošs.</p>

• Izvērtēt iespēju pārbūvēt apkures sistēmu uz efektīvāku (uzstādot siltummaini arī apkurei), iekļaujot iespēju dzīvokļos regulēt temperatūru, uzstādīt individuālu enerģijas uzskaiti utml.
