# TEHNISKĀS APSEKOŠANAS ATZINUMS

Dzīvojamā māja

Krasta iela 1, Tukums

Atzinums izsniegts pasūtītājam 2026. gada martā

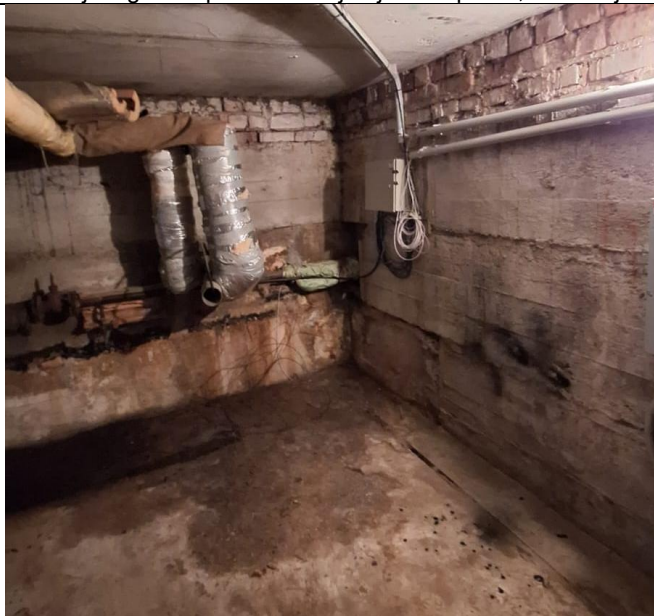
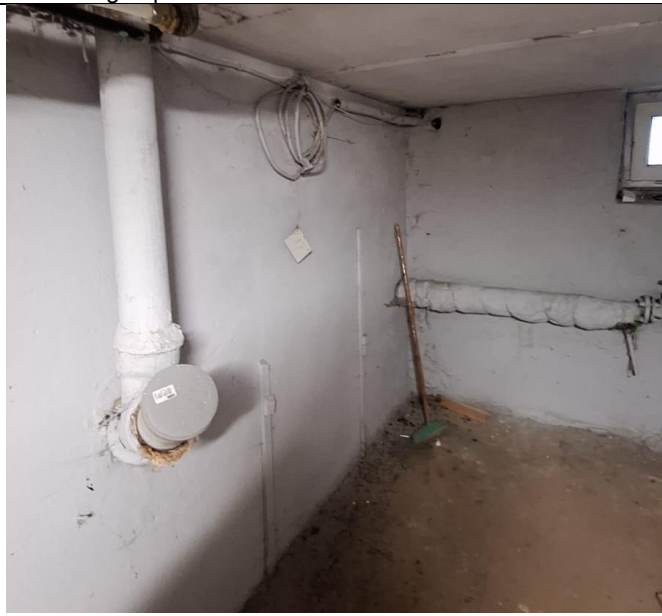
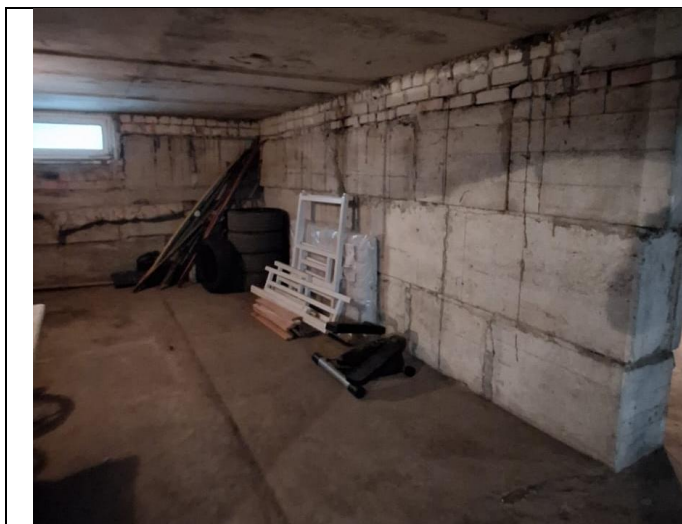
Ēkas pamati ir lentveida, izbūvēti no dzelzsbetona blokiem (4.1.1. līdz 4.1.4. att.), uz kuriem balstās ēkas mūra sienas. Atsevišķās pagraba telpās pamatu sienām izveidota apmetuma apdare (4.1.2. att.). Apsekojot pamatus no pagraba puses, konstrukcijām netika konstatēti bojājumi vai deformācijas, kas ietekmētu ēkas mehānisko stiprību vai stabilitāti. Izvērtējot nesošo konstrukciju kopējo tehnisko stāvokli, secināms, ka ēkas ekspluatācijas laikā nav notikušas būtiskas nevienmērīga rakstura pamatu vai pamatnes grunts deformācijas. Pamatu konstrukciju kopējais tehniskais stāvoklis vērtējams kā apmierinošs.

4.1.1. att. Pamatu konstrukcija, pagrabs

4.1.2. att. Pamatu konstrukcija, pagrabs

4.1.3. att. Pamatu konstrukcija, pagrabs

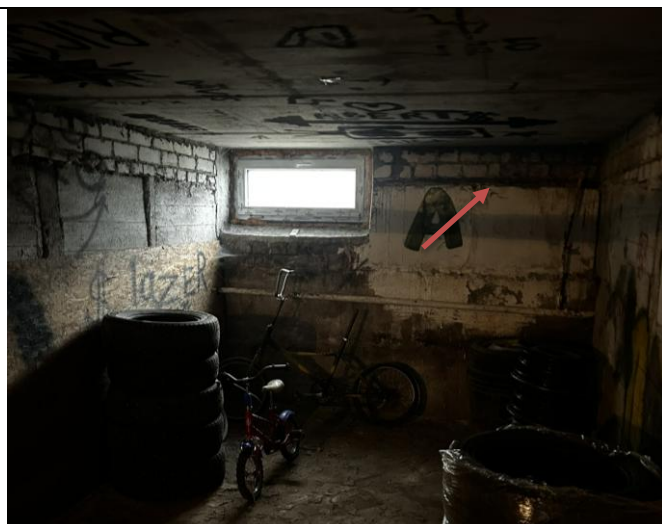
Apsekošanas laikā pagraba telpās tika konstatēta horizontālā hidroizolācija (4.1.4. att.). Apsekošanas brīdī pagraba telpās netika novērotas būtiskas mitruma infiltrācijas pazīmes vai pamatu konstrukciju pārmērīgs mitruma piesātinājums, kas liecinātu par aktīvu ūdens iekļūšanu caur pamatu sienām. Cokola apmetuma apdarei lokālās vietās tika konstatēti bojājumi – plaisas un daļēja apdares atslāņošanās. Atsevišķās vietās cokola daļā tika konstatēti mūra izdrupumi (4.1.9. att.).

4.1.4. att. Pamatu konstrukcija, horizontāla hidroizolācija

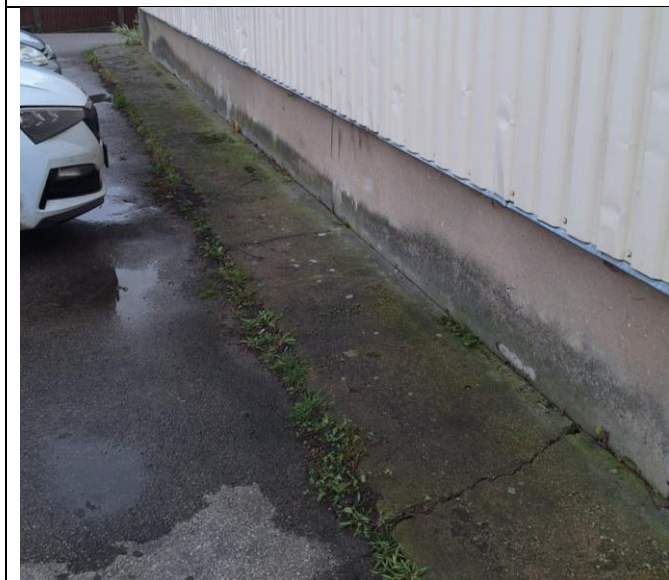
Ēkai nav izbūvēta aizsargapmale ziemeļu un austrumu fasādēs. Dienvidu fasādē aizsargapmale izbūvēta tikai starp lodžiju konstrukcijām, savukārt zem lodžijām ir izbūvētas dzelzsbetona plātnes, kas nepilda aizsargapmales funkciju, jo ir pilnībā pārsegtas ar lodžiju konstrukcijām un nenodrošina virszemes ūdens novadīšanu prom no pamatu sienām. Monolīta betona aizsargapmale ir izbūvēta rietumu fasādē un lokālās vietās dienvidu fasādē, kur apsekošanas laikā tika konstatētas plaisas un veģetatīvais apaugums.

4.1.7. att. Pamatu konstrukcija, cokols un aizsargapmale

\*Nepieciešams izbūvēt aizsargapmali pa visu ēkas perimetru (vietās kur apmale netika konstatēta). Aizsargapmales platumam jābūt vismaz 0,7 m, ar slīpumu prom no ēkas, nodrošinot efektīvu virszemes ūdens novadīšanu no pamatu konstrukcijām. Kā ieteicamais risinājums var tikt izmantots bruģakmens segums. Ieteicams veikt esošās apmales atjaunošanas darbus – mehāniski attīrīt virsmu no veģetatīvā apauguma un aizblīvēt konstatētās plaisas;

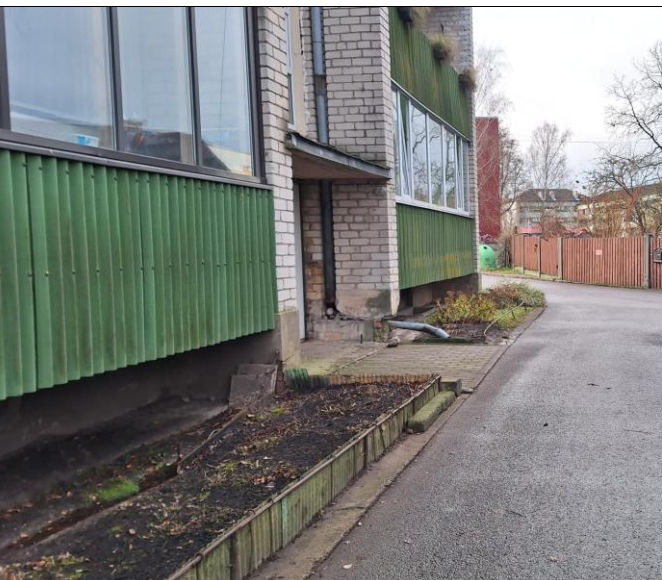
4.1.8. att. Pamatu konstrukcija, cokols

\*Nepieciešams veikt izdrupušo ķieģeļu piemūrēšanu cokola daļā, kā arī veikt cokola apmetuma remontdarbus. Darbu ietvaros jā sagatavo pamatne un jāatjauno apdare, izmantojot mitrumizturīgu apmetuma sastāvu.

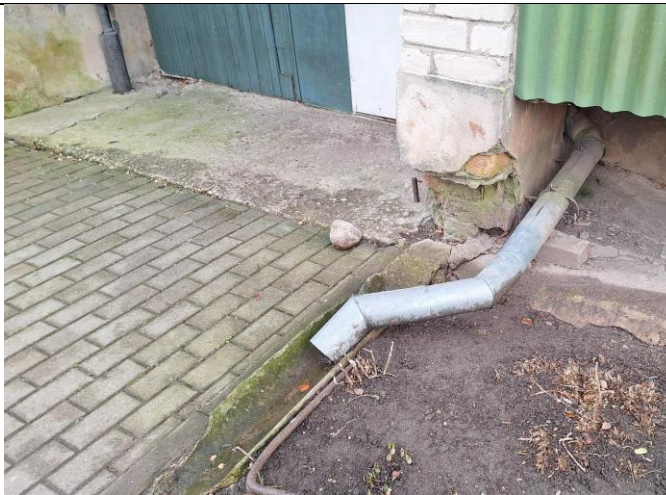
| <p><b>4.1.9. att.</b> Pamatu konstrukcija, cokols</p> | <p><b>4.1.10. att.</b> Pamatu konstrukcija, cokols un aizsargapmale</p> |

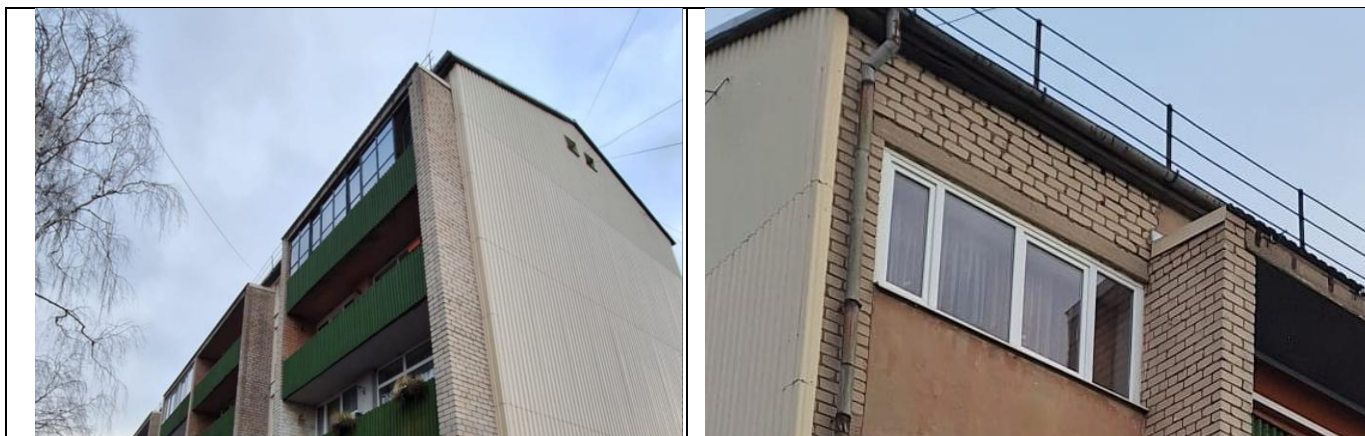
4.2.5. att. Nosiltināta gala siena

Ēkas fasādēm siltumizolācija nav ierīkota (izņemot rietumu fasādi). Nesiltinātas fasādes šāda tipa konstrukcijai neatbilst mūsdienu energoefektivitātes prasībām, kā rezultātā palielinās siltuma zudumi caur norobežojošajām konstrukcijām un pasliktinās iekštelpu mikroklimats. Līdz ar to ēkas norobežojošās konstrukcijas neatbilst LBN 002-19 "Ēku norobežojošo konstrukciju siltumtehnika" izvirzītajām prasībām.

\*Ēkas ārsienas, pagraba pārsegums un bēniņi ir bez papildu siltinājuma slāņa, kā rezultātā ēkai ir paaugstināti siltuma zudumi caur norobežojošajām konstrukcijām un pasliktināts iekštelpu mikroklimats. Līdz ar to ēkas turpmākās ekspluatācijas laikā ieteicams veikt attiecīgus pasākumus ēkas kopējās energoefektivitātes uzlabošanai, samazinot siltuma zudumus, apkures enerģijas patēriņu un ekspluatācijas izmaksas.

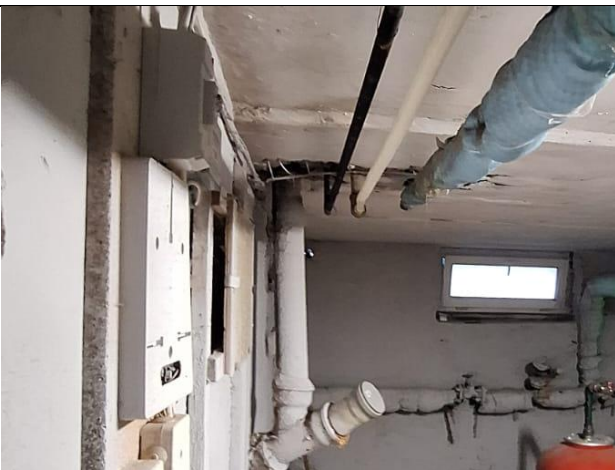
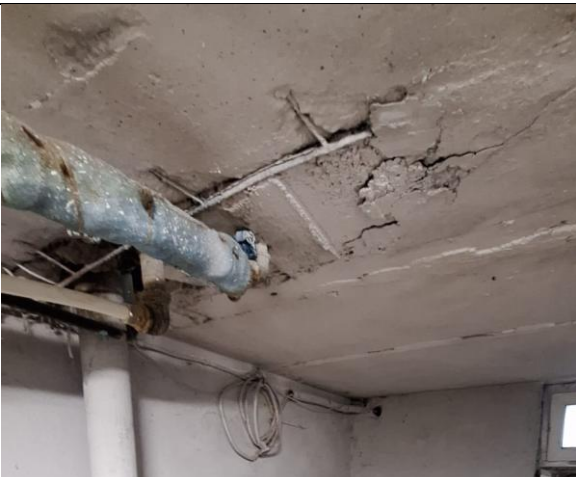
Ēkas pagraba pārsegumi veidoti no dzelzsbetona paneļu konstrukcijām, kas balstās uz nesošajām sienām. Vienā no telpām tika konstatēti bojājumi – plaisas, atsegts stieģrojums un novirzes no plaknes (4.6.4. un 4.6.5. att.). Pārējās telpās pagraba pārseguma konstrukcijām netika konstatēti bojājumi, kas ietekmētu pārseguma mehānisko stiprību un lietošanas drošību. Ņemot vērā konstatēto bojājumu raksturu, pagraba pārseguma tehniskais stāvoklis vērtējams kā neapmierinošs. Lai nepieļautu konstrukcijas stāvokļa turpmāku pasliktināšanos un avārijas situāciju rašanos, nepieciešams veikt zemāk aprakstītos remonta un pastiprināšanas darbus.

| <p>4.6.3. att. Pagraba pārsegums</p> | <p>4.6.4. att. Pagraba pārsegums; konstatēti bojājumi</p> |
| <p>4.6.5. att. Pagraba pārsegums; konstatēti bojājumi</p> | <p>4.6.6. att. Starpstāvu pārsegums/bēniņu grīda</p> |

\*Nepieciešams veikt pagraba pārseguma bojātās vietas remontu un pastiprināšanas darbus. Darbu ietvaros jāveic bojātās zonas mehāniska attīrīšana, atsedzot un attīrot stieģrojumu, kā arī jāatjauno betona aizsargslānis, izmantojot konstrukciju remontam paredzētu javu. Nepieciešams izstrādāt konstrukciju pastiprināšanas projektu, piesaistot sertificētu būvkonstruktoru. Projektā jāparedz konstrukcijas pagaidu stutēšanas risinājumi un nepieciešamie pastiprināšanas pasākumi, nodrošinot pagraba pārseguma drošu turpmāko ekspluatāciju.

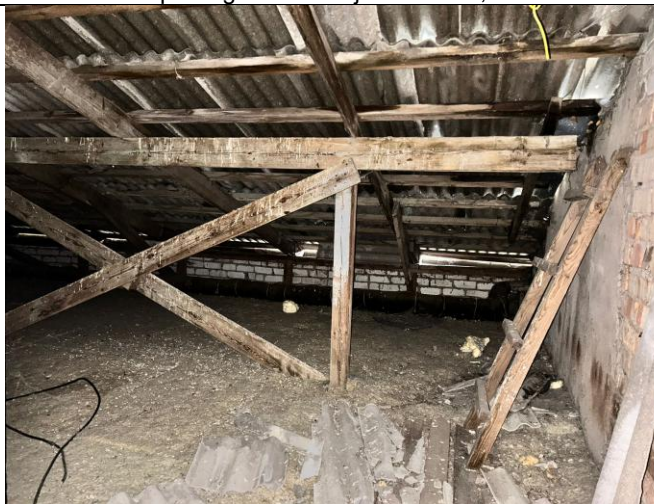
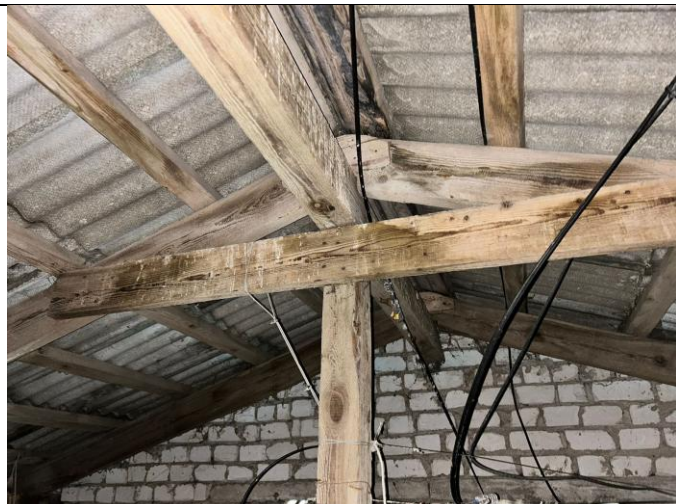
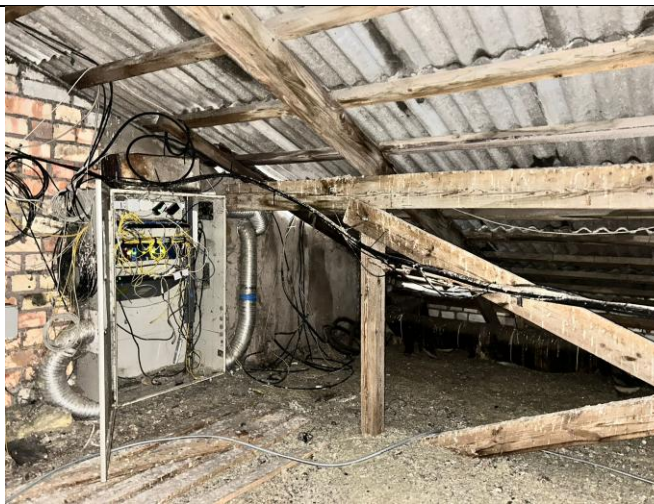
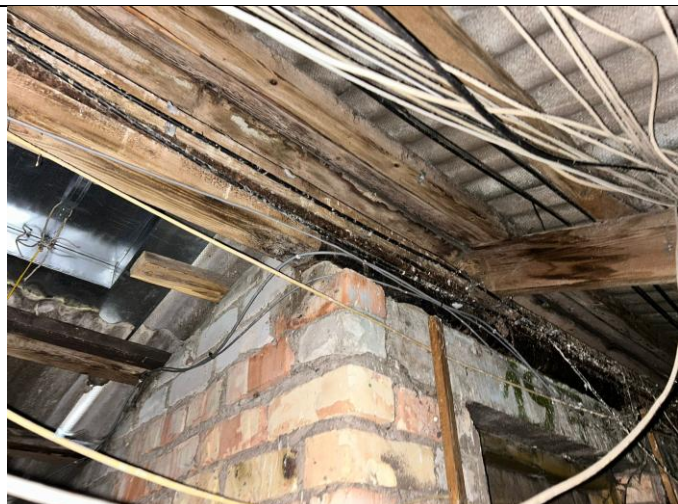
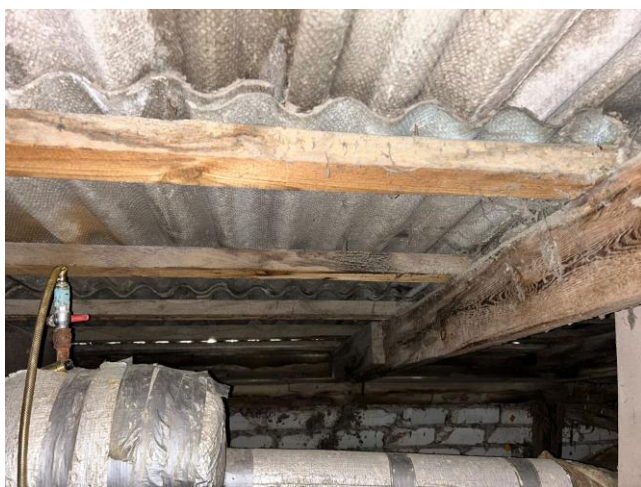
Ēkai izbūvēta divslīpju jumta koka konstrukcija (4.8.1. līdz 4.8.5. att.). Jumta slīpnes veido spāru klājs, kur spāres izbūvētas no koka brusām un balstās uz mūrlatām, koka statņiem un atgāžņiem. Apsekošanas laikā koka nesošajās konstrukcijās netika konstatēti būtiski puves bojājumi vai deformācijas, kas ietekmētu konstrukcijas mehānisko stabilitāti un lietošanas drošību. Tomēr vairākās vietās uz koka elementiem tika novērotas mitruma iedarbības pēdas, kas, visticamāk, saistītas ar mitruma iekļūšanu caur azbestcements lokšņu segumu, kā arī ar kondensāta veidošanos uz seguma iekšējās virsmas, jo jumtam nav izbūvēta pretkondensāta izolācija. Uz apsekošanas brīdi jumta koka konstrukciju tehniskais stāvoklis vērtējams kā apmierinošs, taču, lai nepieļautu puves procesu un sēņu infekcijas attīstību, nepieciešams savlaicīgi veikt zemāk aprakstītos atjaunošanas darbus.

4.8.1. att. Jumta konstrukcijas

\*Nepieciešams izbūvēt bēniņos ventilācijas sistēmu, nodrošinot pastāvīgu gaisa apmaiņu un mitruma novadīšanu no jumta konstrukciju zonas, tādējādi samazinot kondensāta veidošanās risku un pasargājot koka elementus no bojāšanās;

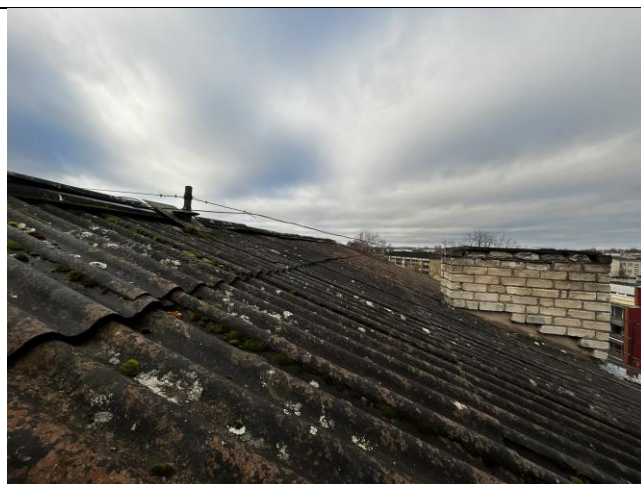
Jumta segums veidots no azbestcements loksnēm, kas ieklātas uz koka brusām (4.8.1. līdz 4.8.6. att.). Ņemot vērā bēniņos konstatētās mitruma problēmas, kā arī to, ka azbestcements ir videi un cilvēku veselībai nelabvēlīgs materiāls, nepieciešams paredzēt visa jumta seguma nomaiņu. Esošās azbestcements lokšnes ieteicams aizstāt ar mūsdienīgu, drošu un ilgtspējīgu jumta seguma materiālu, vienlaikus nodrošinot pareizu mezglu izbūvi un jumta konstrukcijas aizsardzību pret turpmāku mitruma iekļūšanu. Jumta seguma tehniskais stāvoklis vērtējams kā neapmierinošs.

4.8.6. att. Jumta segums

\*Ņemot vērā bēniņos konstatētās mitruma problēmas, kā arī to, ka azbestcements ir videi un cilvēku veselībai nelabvēlīgs materiāls, nepieciešams paredzēt visa jumta seguma nomaiņu. Esošās azbestcements lokšnes ieteicams aizstāt ar mūsdienīgu, drošu un ilgtspējīgu jumta seguma materiālu, vienlaikus nodrošinot pareizu mezglu izbūvi un jumta konstrukcijas aizsardzību pret turpmāku mitruma iekļūšanu;

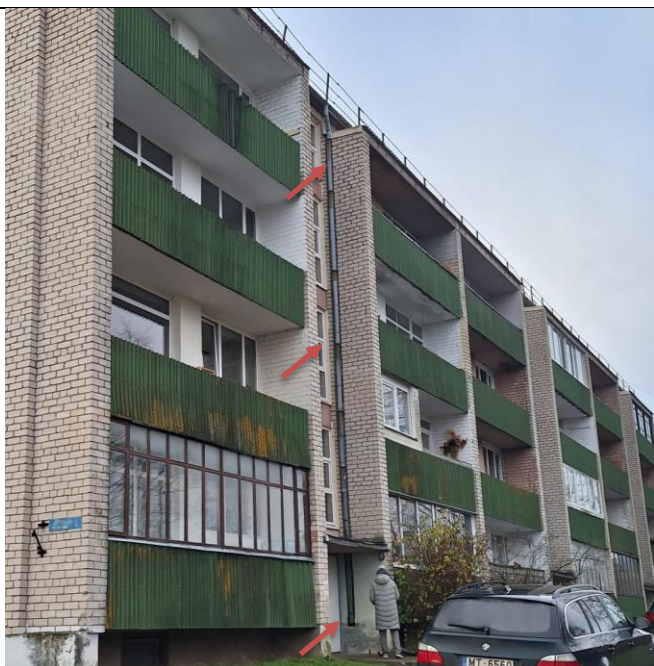
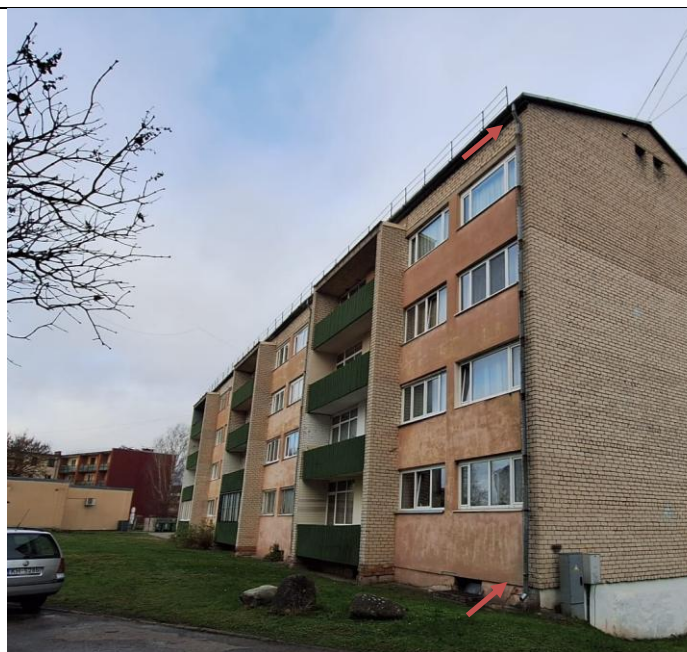
Ēkas ziemeļu un dienvidu fasādēs izbūvētas lietusūdens novadsistēmas. Apsekojot sistēmu tika konstatēti bojājumi, korodējuši posmi (4.8.11. att.). Teknes un notekas kopumā pilda tām paredzēto funkciju, nodrošinot nokrišņu ūdens savākšanu no jumta. Tomēr vairākās vietās lietusūdens tiek novadīts tiešā ēkas tuvumā, kas var veicināt grunts samitrināšanos pie pamatiem un palielināt mitruma iedarbību uz pamatu konstrukcijām. Lietusūdens sistēmas tehniskais stāvoklis vērtējams kā daļēji apmierinošs.

4.8.7. att. Lietusūdens novadsistēma

4.8.8. att. Lietusūdens novadsistēma

\*Nepieciešams lietusūdens novadsistēmai izbūvēt notekcauruļu pagarinājumus vai virszemes renes, kas novadīs lietusūdeni tālāk no ēkas pamatiem, samazinot grunts samitrināšanos pamatu zonā. Ieteicams izvērtēt arī iespēju lietusūdens novadsistēmu pieslēgt kanalizācijas sistēmai, nodrošinot kontrolētu ūdens novadīšanu.

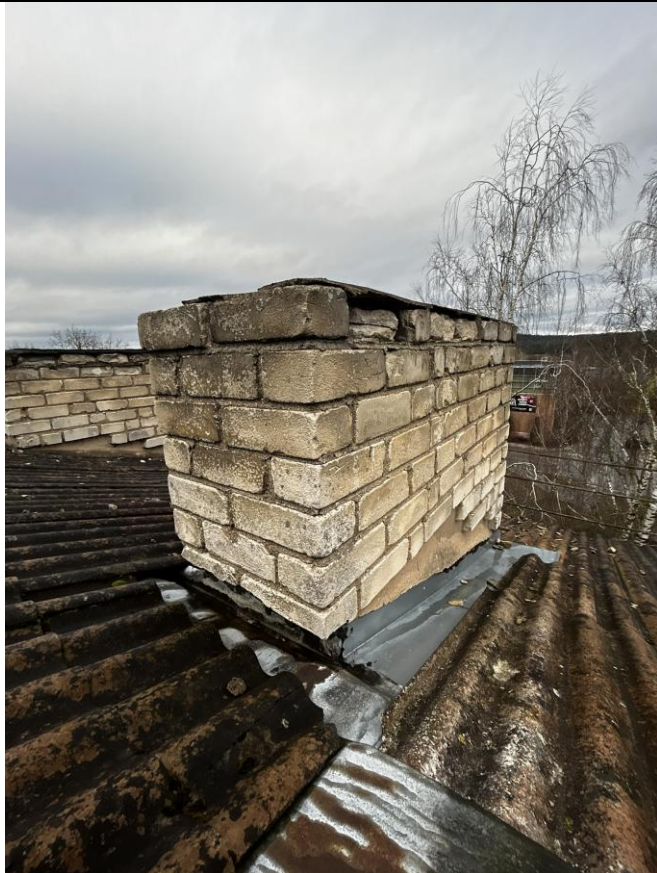
Ēkai ir dabīgās nosūces ventilācijas sistēma. Šahtas izbūvētas no ķieģeļu mūra. Gaisa pieplūde tiek nodrošināta, periodiski atverot logus un durvis. Ventilācijas kanālu izvadiem virs jumta plaknes tika konstatēta mūra degradācija, ķieģeļu izdrupumi.

4.16.1. att. Ventilācijas kanālu izvads

\*Ieteicams veikt ventilācijas kanālu izvadu atjaunošanas darbus – piemūrēt izdrupušās vietas, atjaunot šuvju aizpildījumu un uzstādīt skārda jumtņus, kas pasargās kanālus no nokrišņu iedarbības un paildzinās konstrukciju ekspluatācijas laiku.

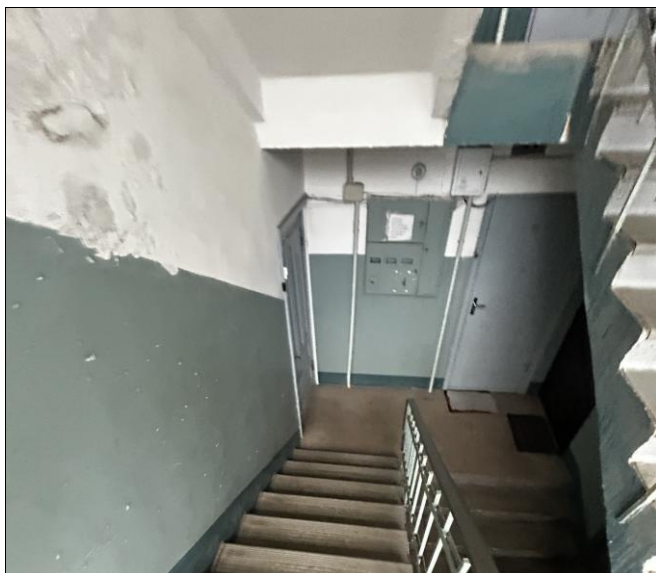
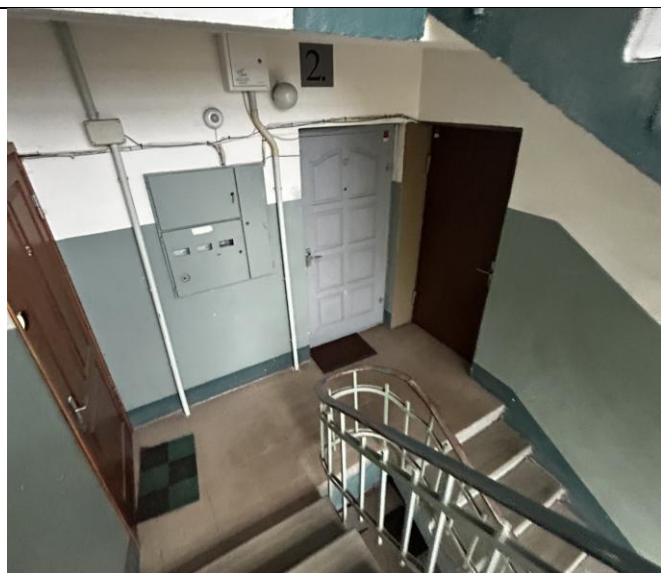
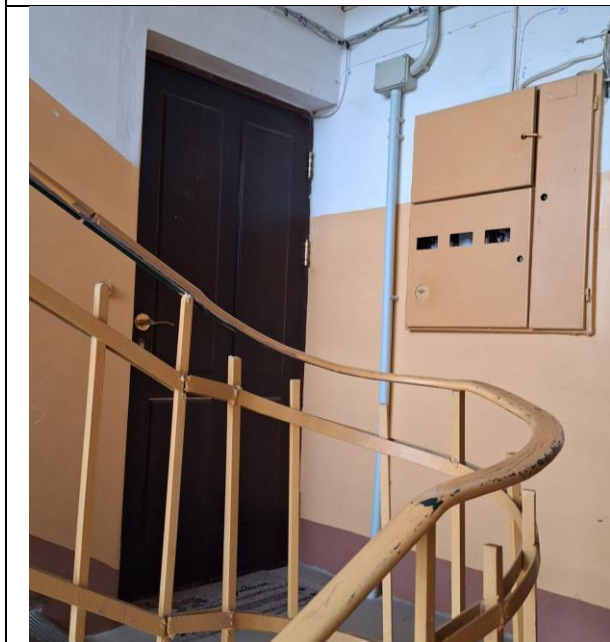
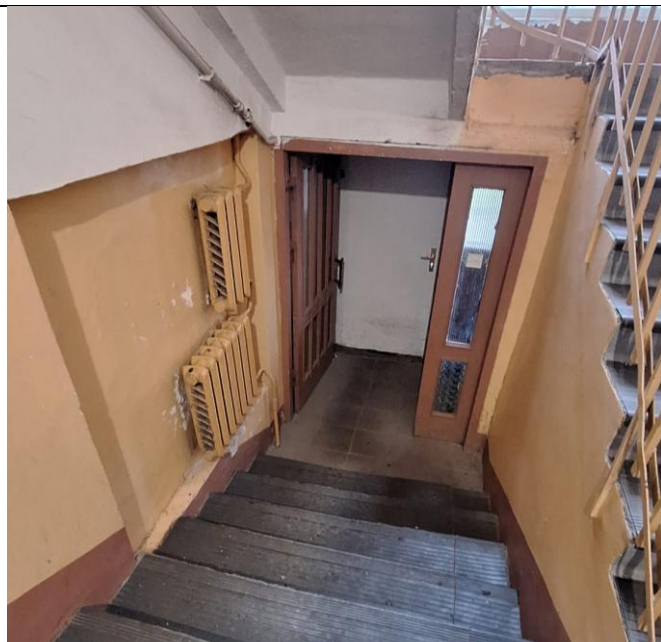
Kāpņu telpās dekoratīvā apdare ir veidota no krāsota apmetuma (4.18.1. līdz 4.18.4. att.). Apsekošanas laikā lokālās vietās tika konstatētas krāsojuma daļēja atslāņošanās. Iekšējās apdares tehniskais stāvoklis vērtējams kā apmierinošs.

4.18.1. att. Iekšējā apdare koplietošanas telpās

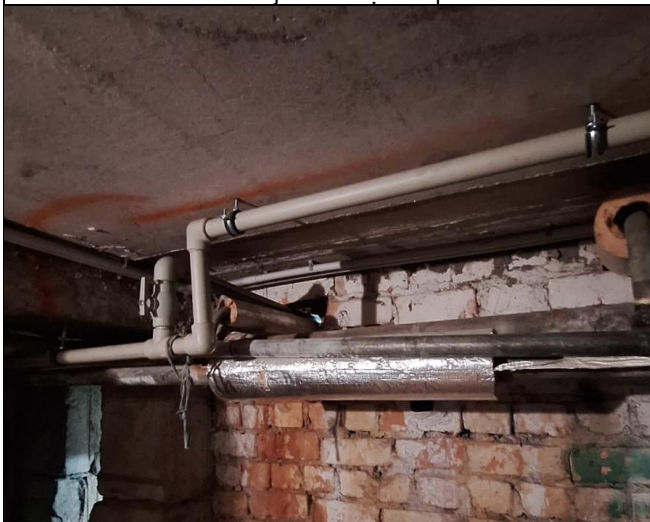
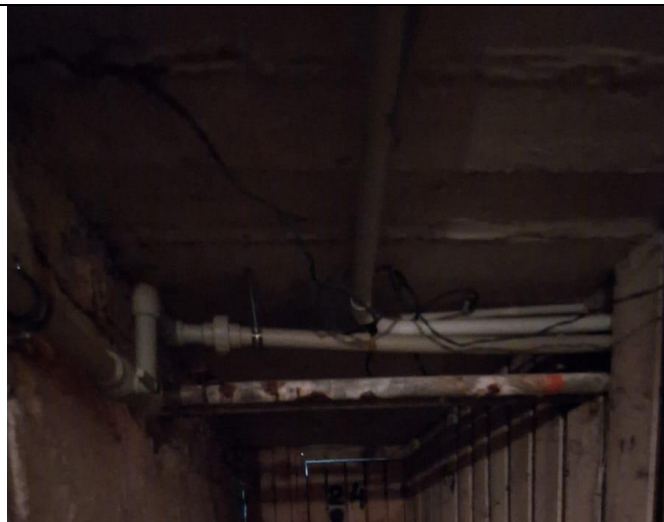
Aukstā ūdens apgāde tiek nodrošināta no pilsētas tīkla ievada. Apsekošanas laikā konstatēts, ka ūdensapgādes cauruļvadi daļēji nomainīti, bet vairākās vietās ir bojāta vai nepietiekama siltumizolācija. Nepietiekama izolācija aukstajā periodā palielina cauruļvadu aizsalšanas risku, savukārt siltajā sezonā veicina ūdens sasilšanu un kondensāta veidošanos uz cauruļvadu virsmām, kas var radīt mitruma uzkrāšanos konstrukcijās un paātrināt materiālu nolietošanos.

5.1.1. att. Ūdens apgādes cauruļvadi

\*Ieteicama ūdensvada cauruļvadu nomaiņa vietās, kur tas nav izdarīts; izolācijas izbūve; ieteicams nomainīt vēl nomainītos kanalizācijas cauruļvadu posmus.

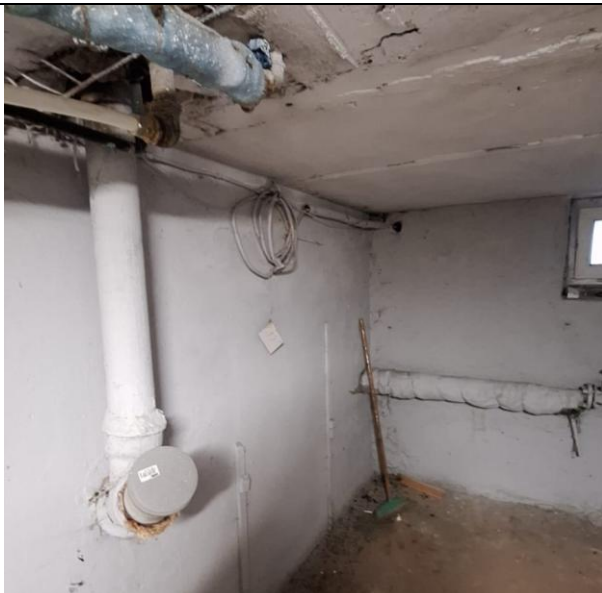
Apsekotajā apjomā konstatēts, ka kanalizācijas sistēmas cauruļvadi ir daļēji nomainīti.

5.1.3. att. Daļēji nomainīti kanalizācijas sistēmas cauruļvadi

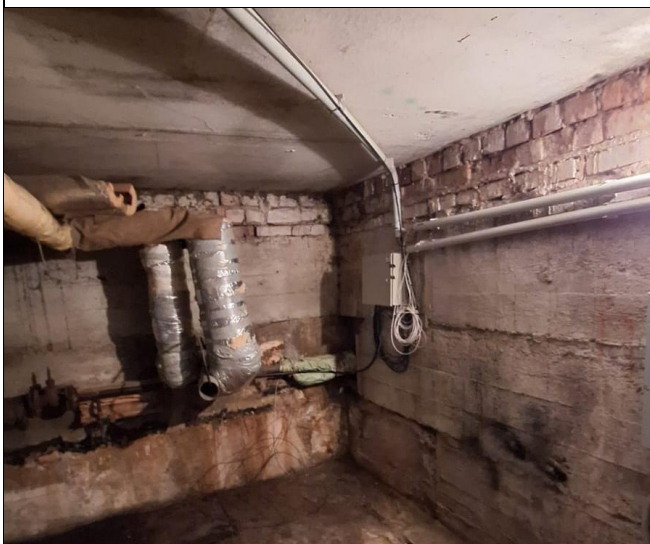
5.4.3. att. Apkures sistēmas cauruļvadi; bojājumu vieta

\*Konstatētajā bojājuma vietā nepieciešams veikt bojātā cauruļvada posma nomaiņu, ja tas nav veikts iepriekš, kā arī izbūvēt atbilstošu siltumizolācijas slāni. Šādi pasākumi novērsīs atkārtotu ūdens noplūdes risku un nodrošinās apkures sistēmas drošu turpmāko ekspluatāciju;

\*Ieteicama kompleksa apkures sistēmas nomaiņa, lai uzlabotu sistēmas darbības efektivitāti un drošumu, samazinātu avāriju risku, kā arī nodrošinātu vienmērīgāku siltuma sadali un zemākas ekspluatācijas izmaksas.

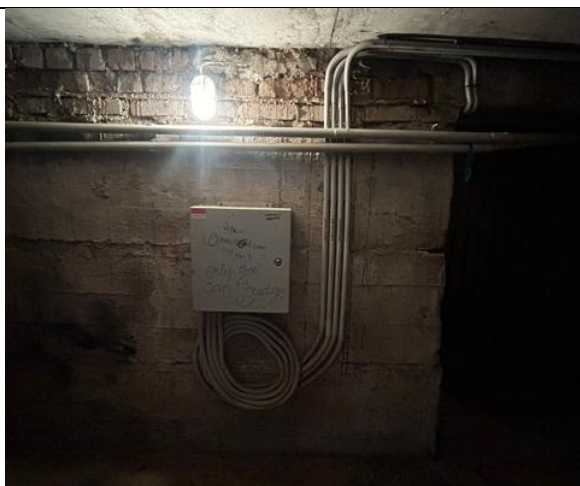
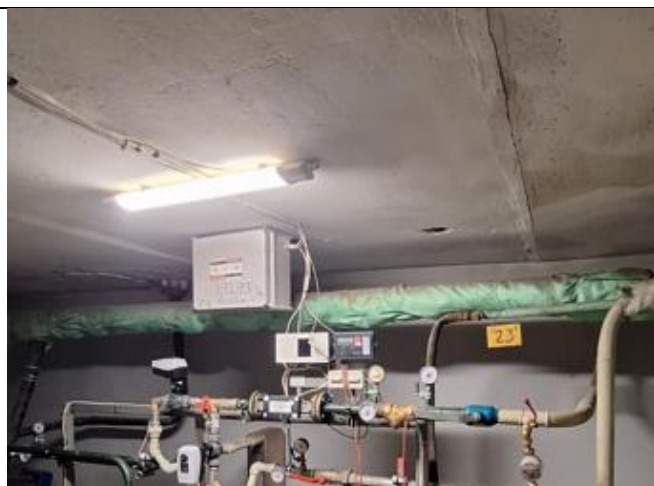
| <p>Ēka pieslēgta pilsētas elektroapgādes tīklam, ar atsevišķām sadalnēm. Kabeļu un vadu pretestības mērījumi apsekošanas brīdī nav veikti. Pagrabā pārsvarā saglabājušies sākotnējā instalācija, kāpņu telpās – daļēji atjaunota. Elektrības skaitītāji dzīvokļiem izvietoti katrā stāvā.</p> | |

5.9.3. att. Elektroinstalācija pagrabā

5.9.4. att. Elektroinstalācija pagrabā

| <p><b>Rekomendācijas/ieteikumi:</b><br/>*Ieteicams atjaunot elektroinstalāciju kompleksi.</p> | |
