## Vizuālās/tehniskās apsekošanas atzinums

Daudzdzīvokļu ēka

Kurzemes iela 6, Tukuma pilsēta

Atzinums izsniegts pasūtītājam 2019. decembrī

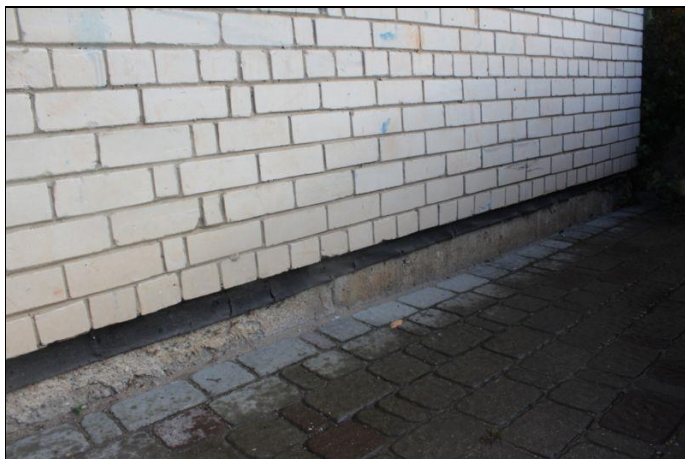
4.1.5. att. Horizontāla hidroizolācija

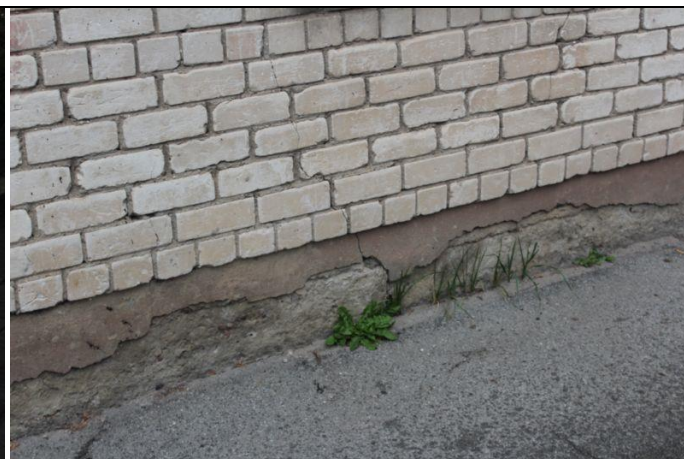
Novērojama apmetuma erozija cokola daļā kā arī samitrinājums un veģetatīvais apaugums. Ķieģeļu mūra konstrukcijās konstatēti lokāli mehāniski bojājumi, ķieģeļu mūra erozija un izdrupumi cokola daļā. Bojājumi visticamāk ir radušies konstrukciju, atsevišķu posmu dažādu deformāciju dēļ, grunts svārstību, un ārējo atmosfērisko apstākļu iespaidā. Pagaidām šie bojājumi ir nebūtiski un kopējo sienu nestspēju neietekmē. Šādi bojājumi laikam ejot palielināsies. Lai gan silikātķieģeļu salizturība ir liela un pārsniedz 100 sasalšanas ciklus, tomēr daudzu gadu sasalšanas un atkuššanas ietekmē veidojas bojājumi.

4.1.6. att. Pamatu apmetuma atdalīšanās

Nepieciešams demontēt esošo pamatu aizsargapmali un izbūvēt jaunu pamatu aizsargapmali (visai ēkai) – betona vai bruģakmens aizsargapmali (ar javas pamatni un javas aizpildītām šuvēm), pirms tam sagatavojot pamatni, apmali izbūvēt ar slīpumu prom no ēkas ( $\sim 2-3^\circ$ ), lai tiktu samazināts mitruma piesātinājums pamatu konstrukcijas tuvumā. Apmales līmenim jābūt augstākam par pieguļošās teritorijas līmeni. Ēkas pamatu tuvumā iesakņojušos kokus/krūmus nepieciešams likvidēt/pārstādīt.

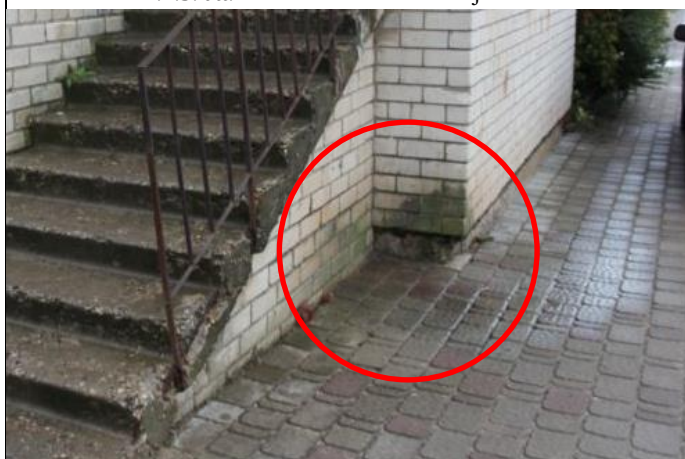
4.1.7. att. Bioloģiskais apaugums

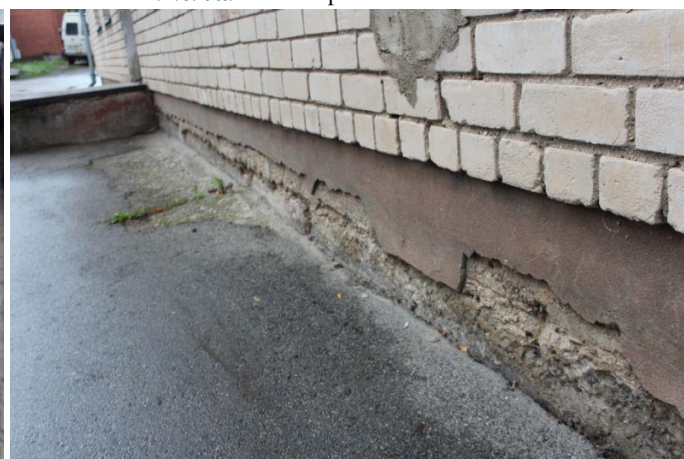
4.1.8. att. Pamatu apmetuma atdalīšanās

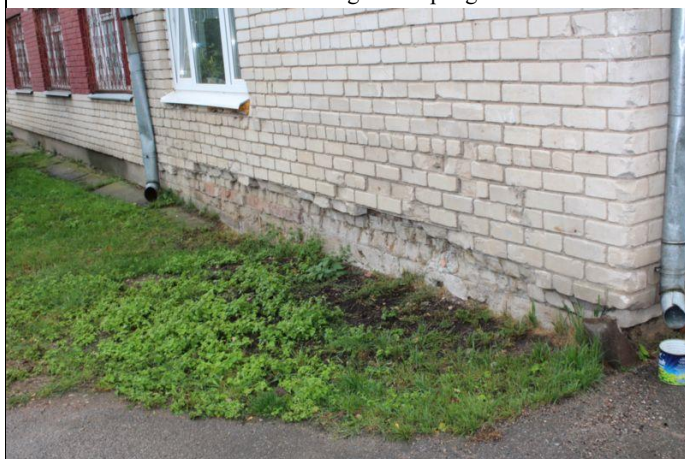
4.1.9. att. Mūra erozija cokola daļā

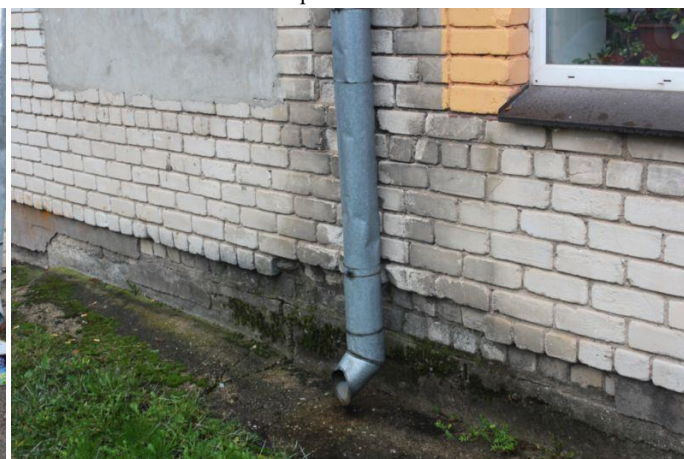
4.1.10. att. Bojājumi notekas zonā

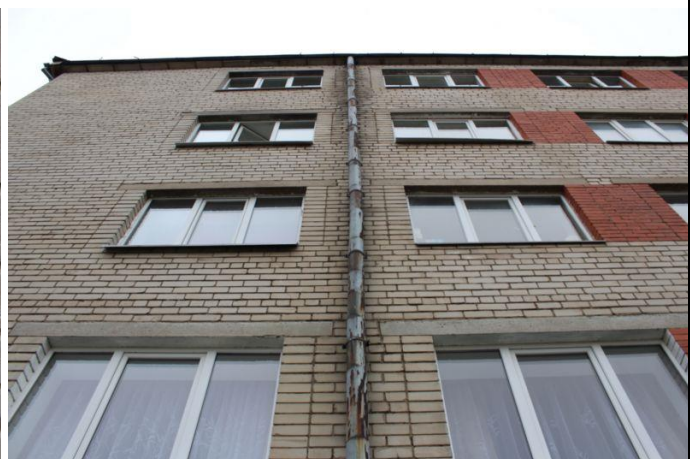
4.2.2. att. Ārsienu bojājumi pie teknes

Kopumā nesošo sienu tehniskais stāvoklis pie pašreizējām iedarbēm vērtējams kā apmierinošs, ar tendenci pasliktināties. Nepieciešams veikt ārsienu virsmu skalošanu, un apstrādi ar fungicīda sastāvu, līdzināšanu un atbilstošas apdares izveidi. Ieteicams veikt ārsienu konstrukciju siltināšanu. Siltināmās ēkas sienu virsmai jābūt rūpīgi mehāniski attīrītai no vītenaugiem, izdrupumiem, esošām plaisām jābūt aiztaisītām (plaisas un izdrupumus fasādē aizpildīt ar atbilstošu remonta sastāvu, lielākajām plaisām pēc nepieciešamības iestrādāt stiegras ( $d=8$  mm,  $s=200$  mm), jādemonē pie fasādes piestiprinātus elementus (piemēram, karoga turētājus). Spēcīgi mitrumu uzsūcošas, drūpošas vai brūkošas virsmas nepieciešams kārtīgi mehāniskā veidā notīrīt, nogruntēt ar piesūcinošu grunti. Pa ārsienām izplatījušos vītenaugus nepieciešams likvidēt.

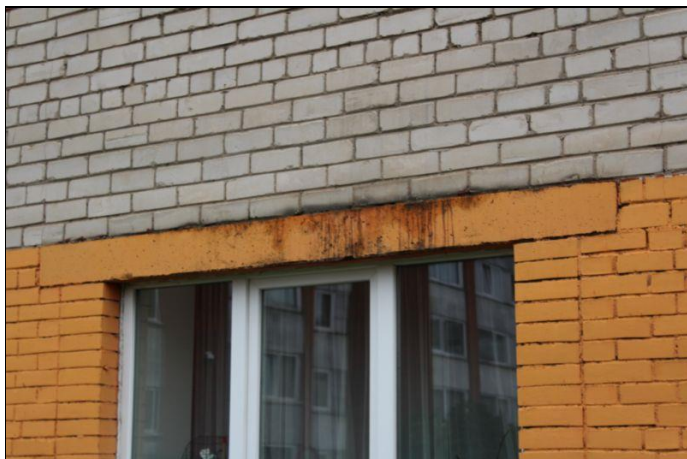
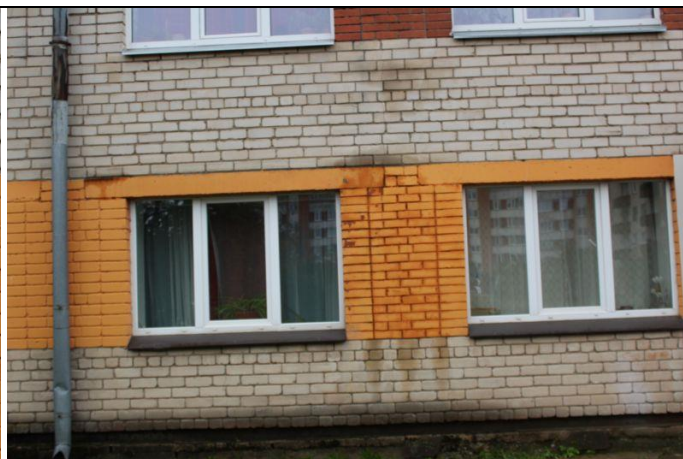
Ārsienu konstrukcijās dažviet redzami ievērojami mitruma piesātinājuma bojājumi, kā arī bojājumi, kas var turpmāk izraisīt sienās nevēlamu mitruma piesātinājumu un straujāku bojājumu progresēšanu, kā arī sienu siltumtehnisko īpašību pasliktināšanos. Ārsienām ir novērojami nelieli plaisu atvērumi, lokāli mehāniski ārsienu bojājumi, kas skaidrojami ar pamatu konstrukciju nevienmērīgu sēšanos.

4.2.3. un 4.2.4. att. Ārsienas bojājumi mitruma un sala ietekmē – bioloģiskais apaugums

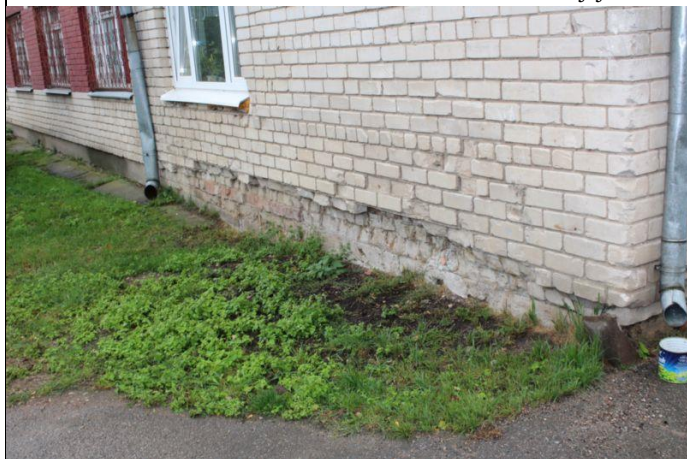
4.2.5. att. Izdrupumi

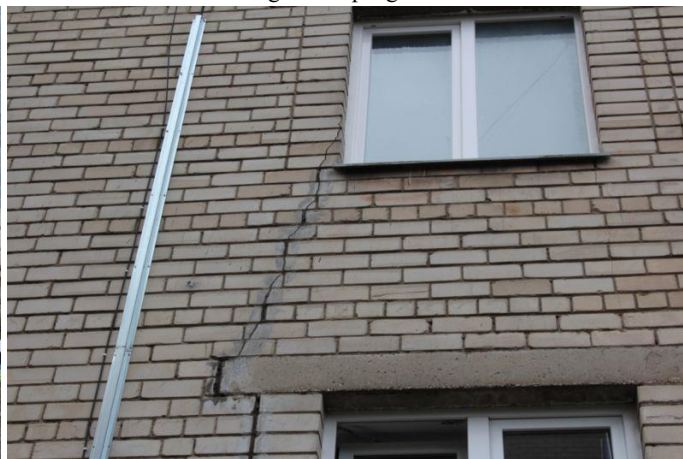
4.2.6. att. Plaisas pārsedžu zonā

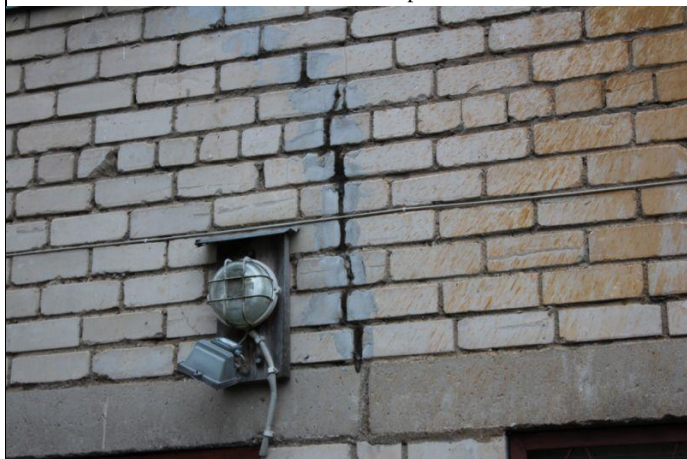
4.2.7. att. Plaisas pārsedžu zonā

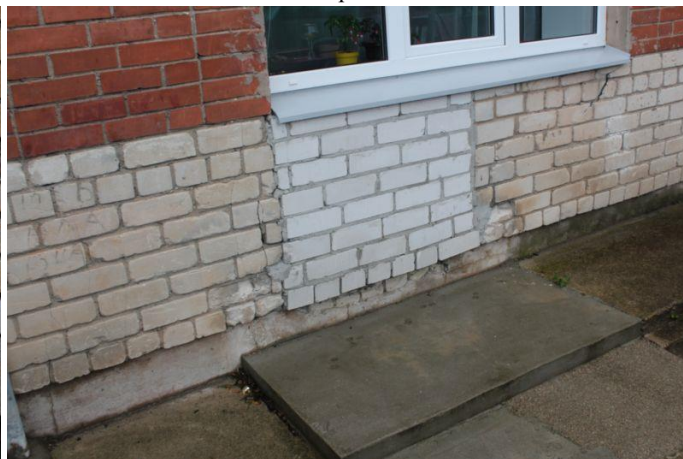
4.2.8. att. Ārsienu pārmūrētā daļa

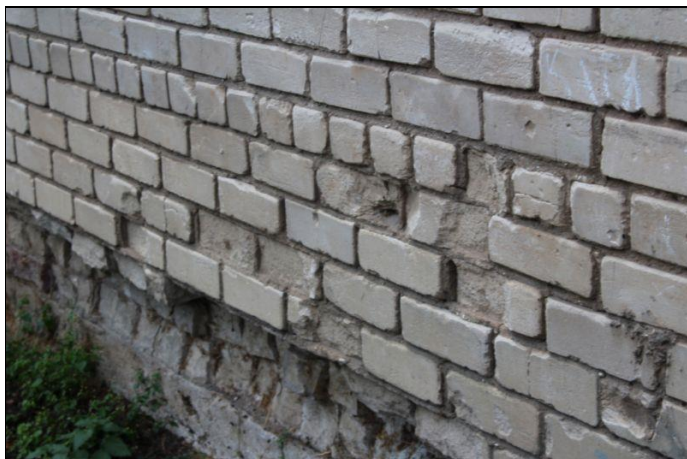
4.2.9. att. Ķieģeļu mūra erozija

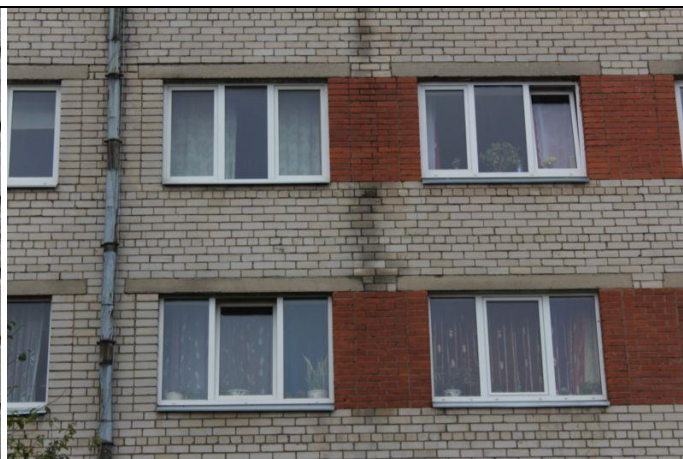
4.2.10. att. Ārsienas bojājumi mitruma un sala ietekmē – bioloģiskais apaugums

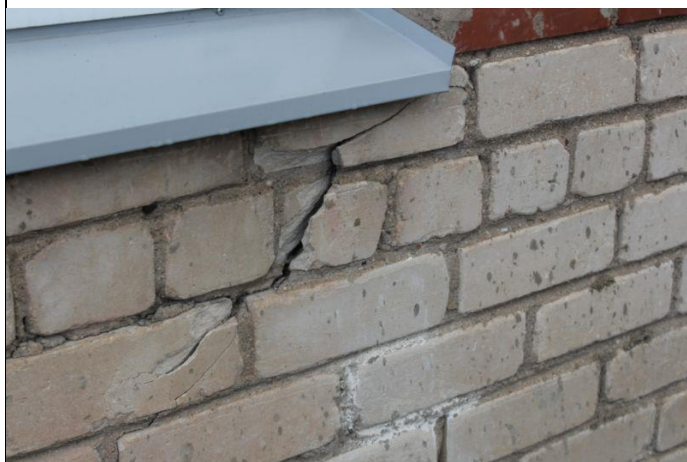
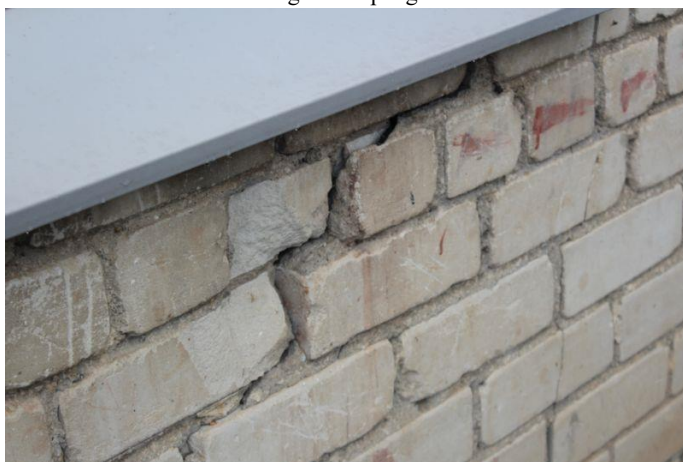
4.2.11. un 4.2.12. att. Plaisas palodžu zonās

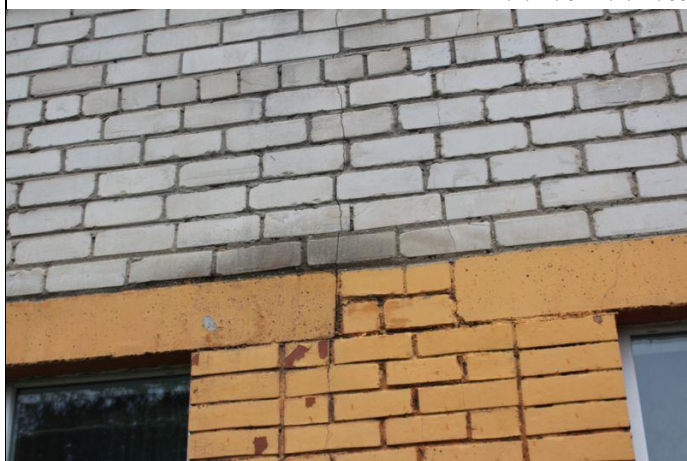
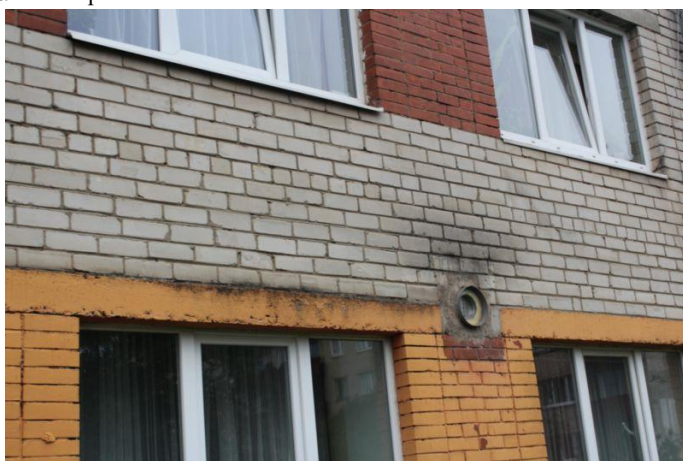
4.2.13. un 4.2.14. att. Ārsienas bojājumi mitruma un sala ietekmē – bioloģiskais apaugums

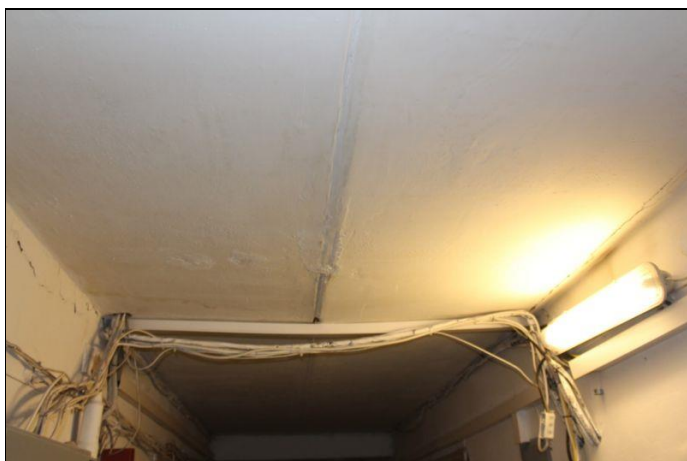
4.6.1. att. pārsegumu paneļu savstarpēja nobīde

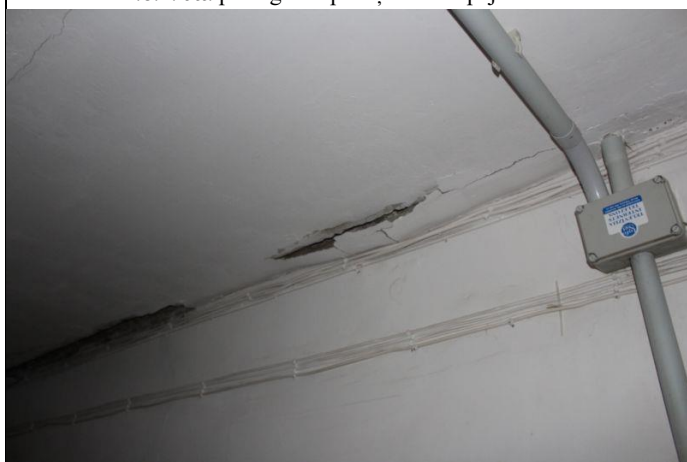
4.6.3. att. Pārsegumu bojājumi

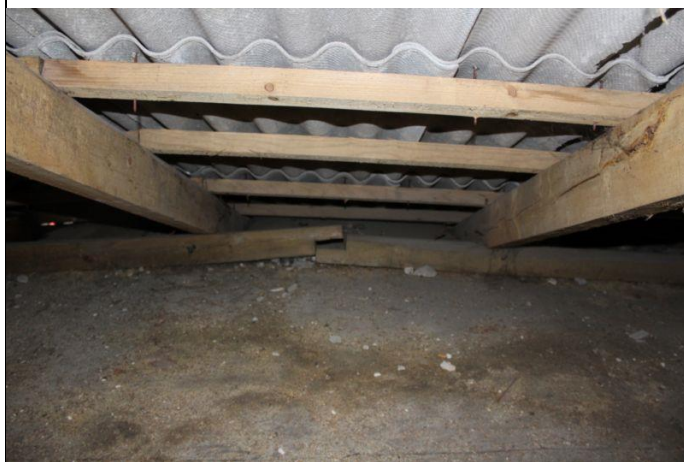
4.8.7. att. Koka konstrukciju bojājumi

Kopumā jumta nesošo konstrukciju tehniskais stāvoklis vērtējams kā apmierinošs. Ieteicams veikt atbilstošu siltumizolācijas materiāla iestrādi bēniņu pārsegumā (piemēram, ar ekovati, paredzot apkalpošanas laipas). Nepieciešams demontēt esošo jumta segumu un izbūvēt jaunu. Esošās nesošās koka konstrukcijas apstrādāt ar komplekso aizsardzības

līdzekli (antiseptiķa/antipirēna sastāvu), pēc nepieciešamības nomainot bojātās koka konstrukcijas. Pirms jumta seguma ieklāt antikondensāta plēvi (kā arī izbūvēt lates stiprināšanai).

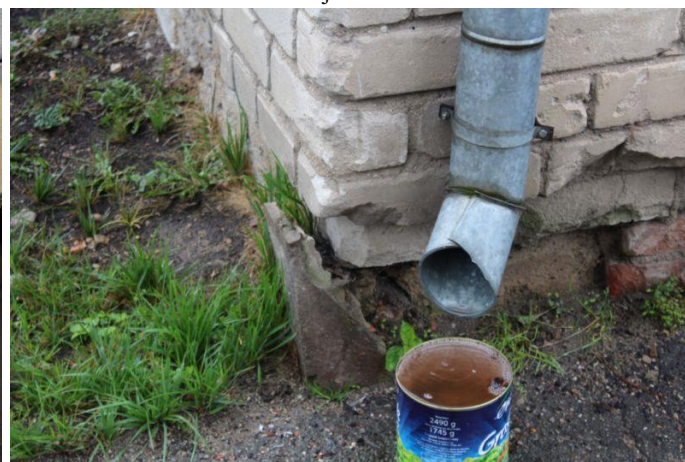
4.8.8. att. Lietus ūdens tiek novadīts pamatu tuvumā

Nepieciešams veikt pilnīgu esošās lietussargu novadīšanas sistēmas demontāžu un uzstādīt jaunu lietussargu savākšanas un novadīšanas sistēmu – cinkotā skārda teknes un notekas. Lietussargu no notekām ieteicams novadīt attālināti no ēkas pamatiem - betona renēs ~2...4 m prom no ēkas.

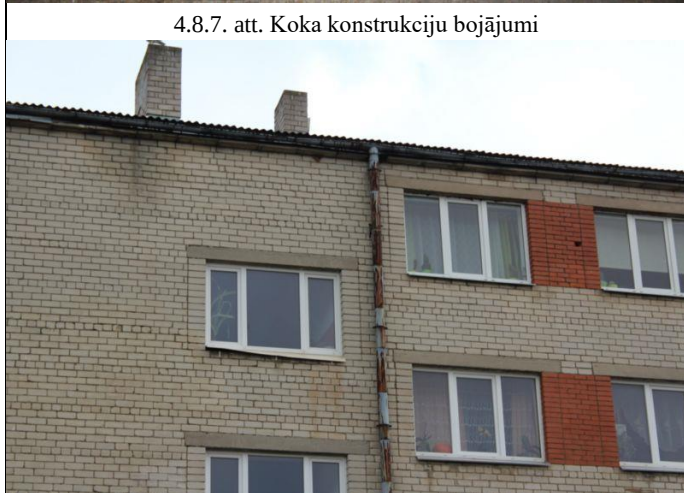
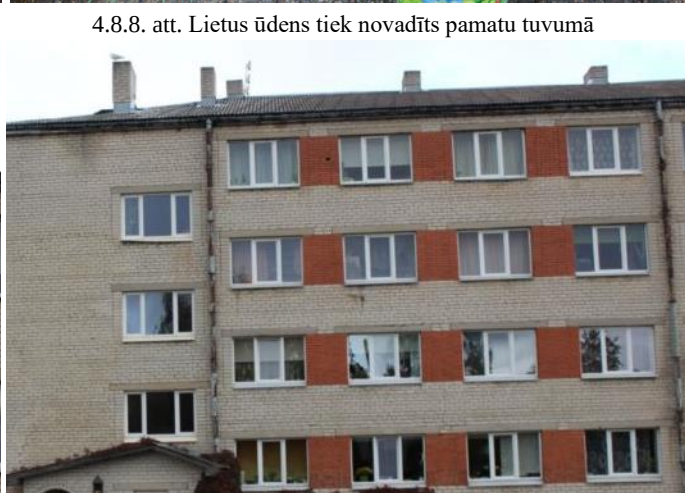
Ēkai veidota ārējā lietussūdens savākšanas un novadīšanas sistēma ar cinkota skārda tekņēm un notekām (diametrs 100mm). Lielākā daļa tekņu un noteku ir novecojušas un bojātas (t.sk. korodējušas). Eksploatācijas laikā, atsevišķās vietās, notekas ir daļēji nomainītas.

4.8.9. un 4.8.10. att. Novecojuši, bojāti lietus ūdens notek sistēmas elementi

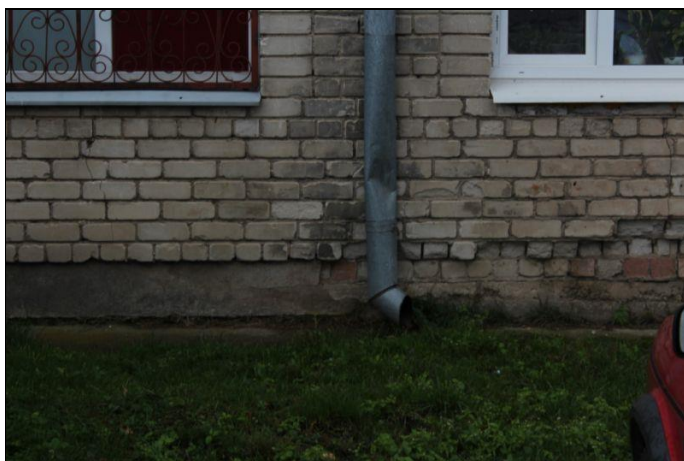
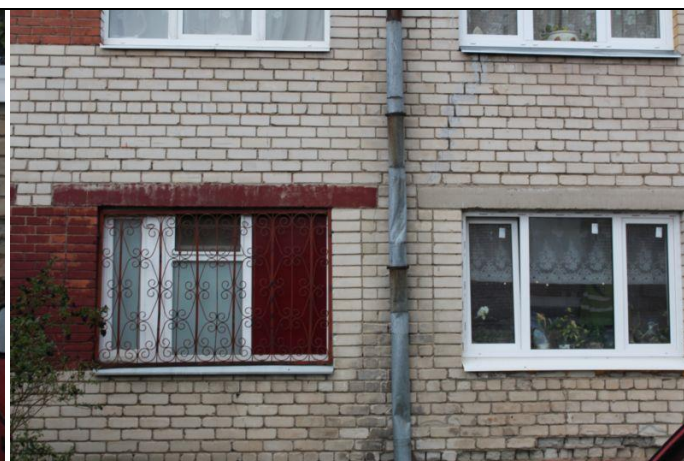
4.8.11.un 4.8.12.att. Novecojuši, bojāti lietus ūdens noteksisistēmas elementi

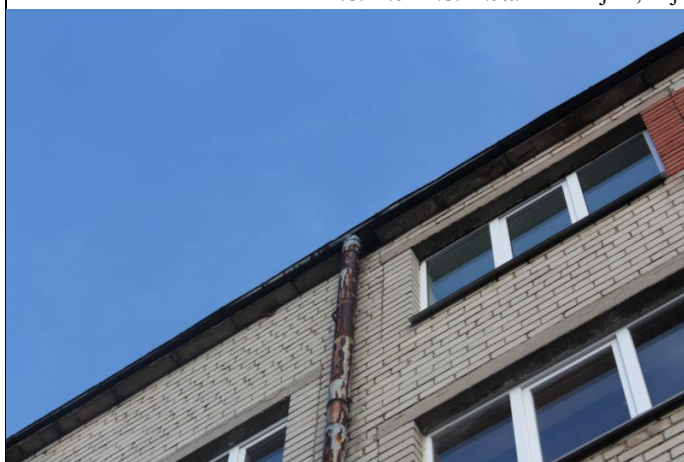
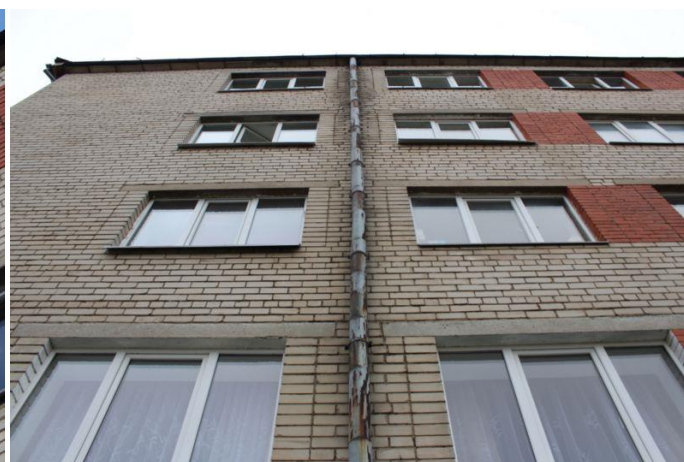
4.8.13. un 4.8.14.att. Novecojuši, bojāti lietus ūdens noteksisistēmas elementi

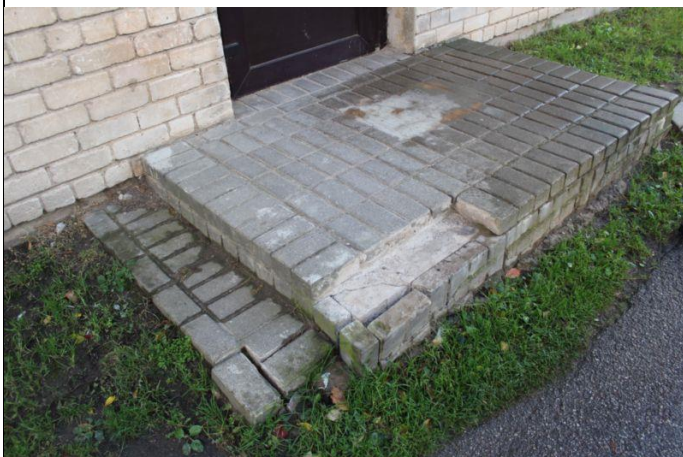
Ēkas ieejas mezglēm veidoti ķieģeļu konstrukciju lieveņi, kas ir daļēji apmierinošā stāvoklī, ar tendenci pasliktināties. Veicot ēkas atjaunošanu nepieciešams atjaunot esošos ieejas lieveņus – aizpildīt izdrupumus, izlīdzināt virsmu.

4.9.1.att. Lieveņa konstrukcijas

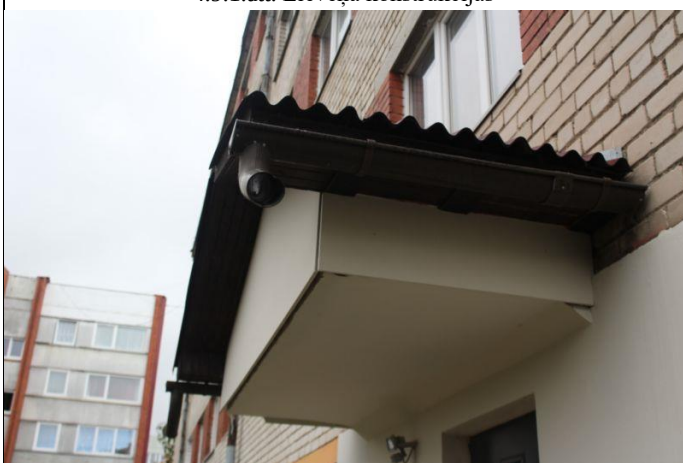
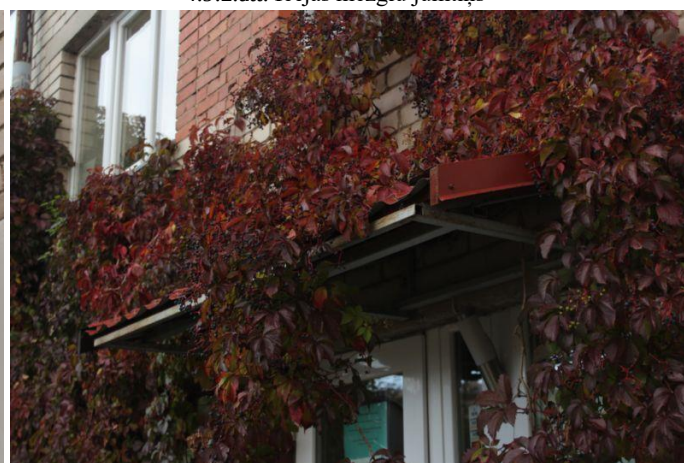
Izbūvēti dažādu konstrukciju jumtiņi virs ieejas mežgliem. Nav ieturēts vienots risinājums. Kopumā jumtiņu vizuālais un tehniskais stāvoklis ir dažāds. Nepieciešams paredzēt vienotu ieejas mezglu jumtiņu risinājumu. Ieteicams atjaunot esošos ieejas jumtiņus – visiem ieejas jumtiņiem demontēt esošo jumta segumu, atjaunot esošās dzelzsbetona un metāla konstrukcijas, ieklāt jaunu jumta segumu (piemēram skārda jumta segums). Jumtiņiem uzstādīt jaunus skārda lāseņus, teknes, notekas. Dzelzsbetona jumtiņiem no apakšas atsegtu stiebrojumu attīrīt no korozijas, apstrādāt ar pretrūsas sastāvu, atjaunot nodrupušu betona aizsargkārtu, armēt, uzvilkt tonētu apmetumu.

4.9.3. un 4.9.4.att. Atšķirīgi ieejas mezglu jumtiņi

9. Nepieciešams paredzēt vienotu ieejas mezglu jumtiņu risinājumu. Ieteicams atjaunot esošos ieejas jumtiņus – visiem ieejas jumtiņiem demontēt esošo jumta segumu, atjaunot esošās dzelzsbetona un metāla konstrukcijas, ieklāt jaunu jumta segumu (piemēram skārda jumta segums). Jumtiņiem uzstādīt jaunus skārda lāseņus, teknes, notekas. Dzelzsbetona jumtiņiem no apakšas atsegt stiebrojumu attīrīt no korozijas, apstrādāt ar pretrūsas sastāvu, atjaunot nodrupušo betona aizsargkārtu, armēt, uzklāt tonētu apmetumu;

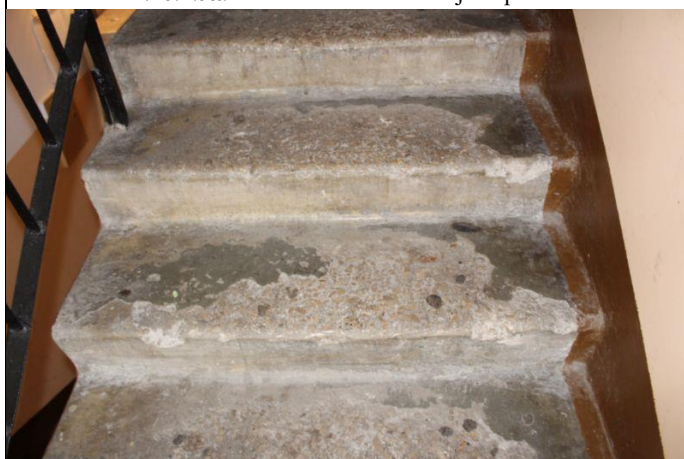
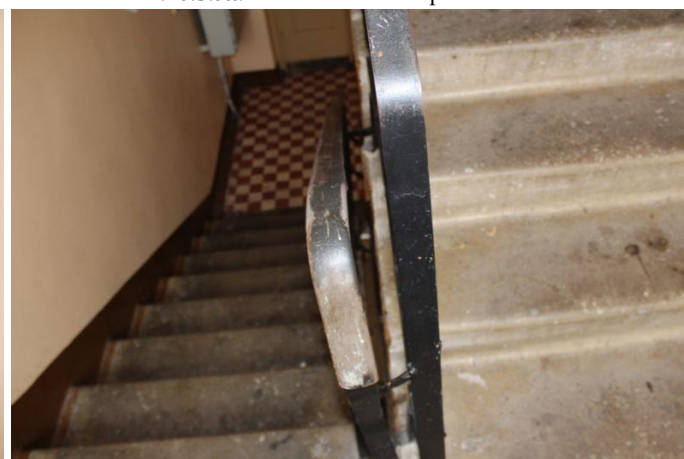
4.10.5. un 4.10.6.att. Novecojusi kāpņu apdare, apdares bojājumi

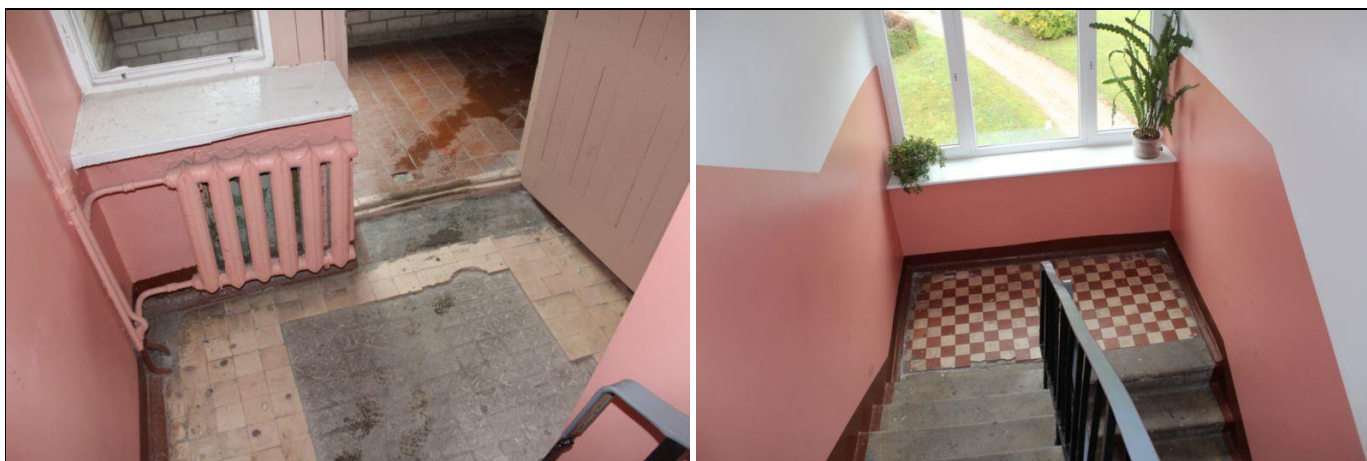
Bēniņu stāvā grīdu segumu veido hidroizolācijas materiāls, kas saglabājies no ēkas būvniecības laika. Kāpņu telpās izbūvētas betona flīžu grīdas - būvniecības kvalitāte ir zema. Segums ir vizuālu novecojis, novērojams virsmas nodilums, pleķi, ieēdušies netīrumi u.c. Vietām flīžu grīdas segumi iztrūkst.

4.12.1. un 4.12.2. att. Kāpņu telpu betona plākšņu un betona klona grīda

Ieteicams demontēt esošo betona flīžu grīdas segumu. Tuvākajā nākotnē jāparedz vizuāli pievilcīga un ekspluatācijai atbilstoša grīdas un kāpņu seguma iestrāde (piemēram, poliuretāna vai epoksīda grīdas un kāpņu pārklājums).

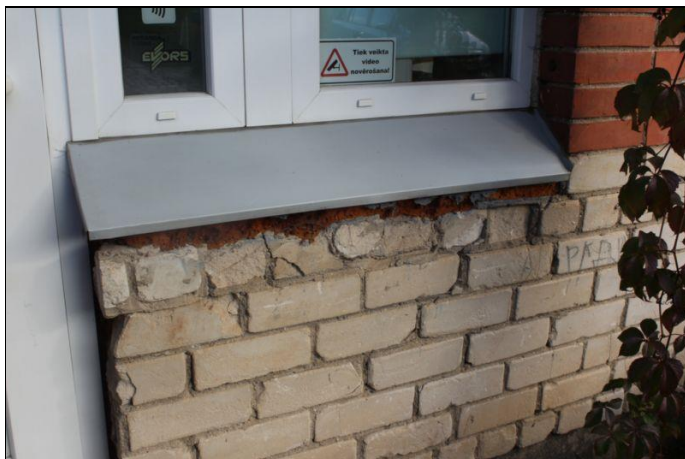
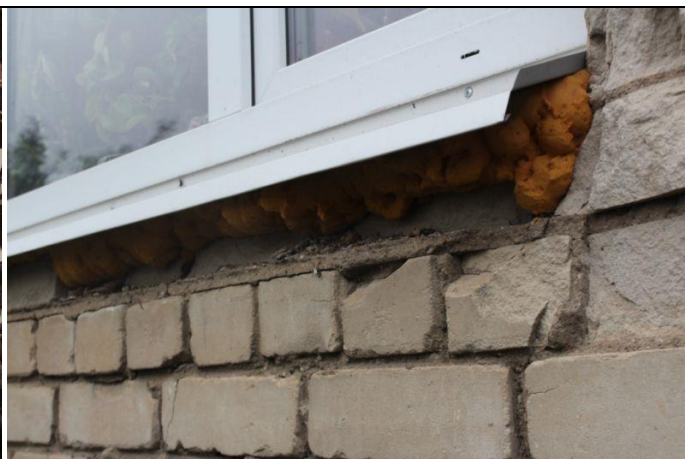
4.13.1. un 4.13.2. att. Nekvalitatīvi montētas palodzes

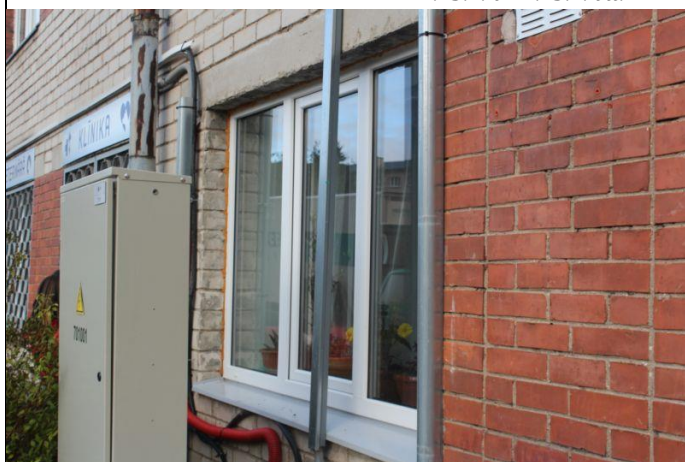
4.13.3. att. Elementi izvietoti aizsedzot logu

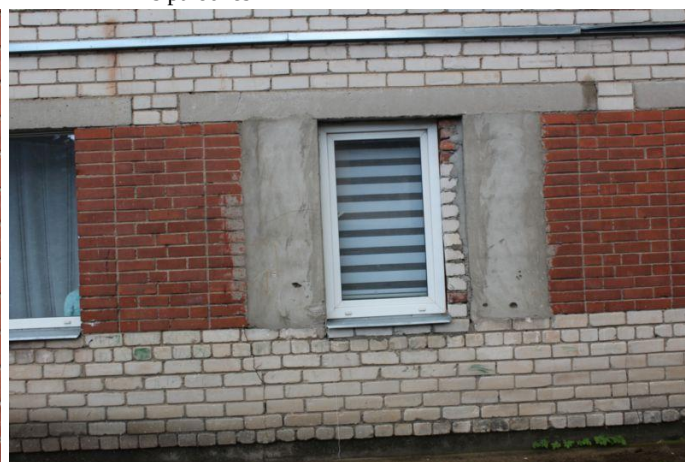
4.13.4. att. Daļēji aizmūrēta loga aila

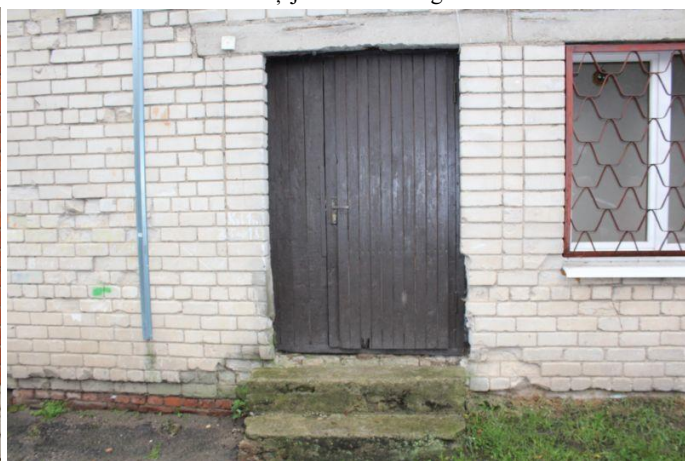
4.13.6. att. Novecojušas koka konstrukciju ārdurvis

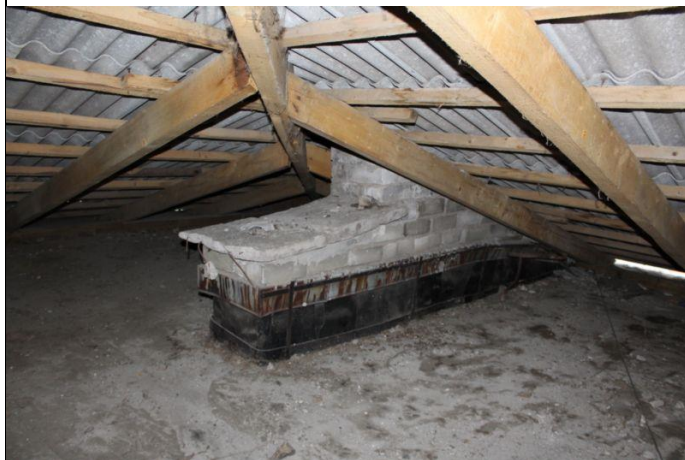
Ventilācijas šahtas būvētas no silikātķieģeļu mūra. Virsumta ventilācijas šahtu izvadi nav nasegti. Nav informācijas par vēdkanālu tīrīšanu. Nepieciešams piesaistīt sertificētu speciālistu, kas apsekotu un, nepieciešamības gadījumā, iztīrītu ventkanālus.

4.16.1. un 4.16.2. att. Ķieģeļu mūra ventilācijas šahtas

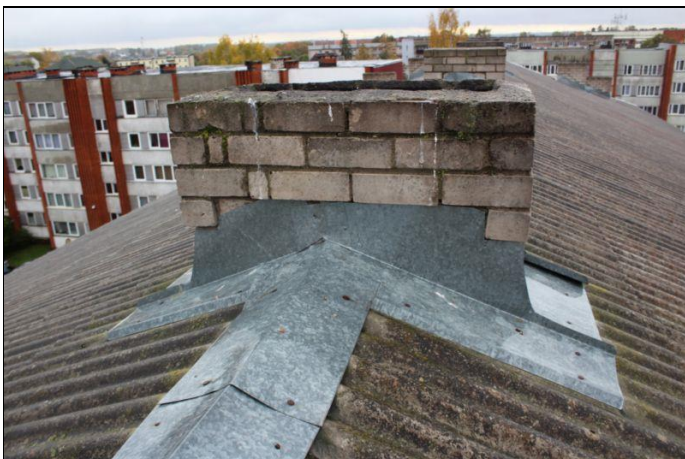
4.16.3. att. Virsjumta ventilācijas izvadi

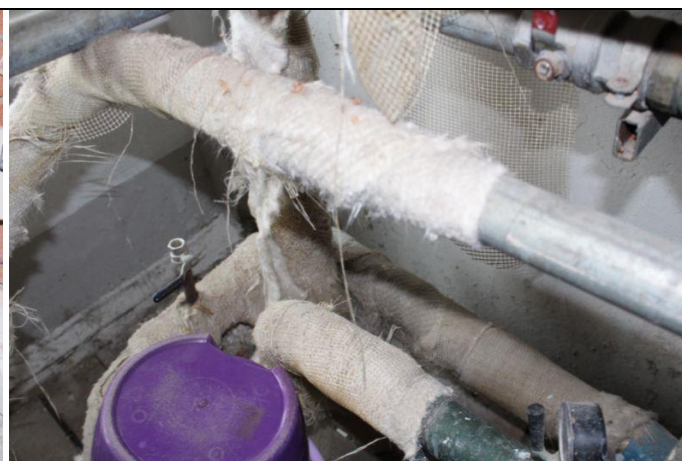
Pašreizējā izpildījumā sistēma ir grūti balansējama. Ieteicams veikt apkures sistēmas atjaunošanu/uzlabošanu (t.sk. guļvadu izolācijas atjaunošanu) pieaicinot siltumtīklu inženieri, kas novērtētu faktisko stāvokli un sniegtu priekšlikumus veicamajām darbībām. Bojātos/novecojušos cauruļvadus nepieciešams nomainīt.

5.4.2. att. Siltumapgādes cauruļvadi
