**Tehniskās apsekošanas atzinums**

**Daudzdzīvokļu dzīvojamā ēka, zemes kad. Nr. 90010010399 Kurzemes iela 20,  
Tukums, Tukuma nov., LV-3101**

**Ēkas vienkāršota tehniskā apsekošana**

Atzinums izsniegts 2025.gada 20. novembrī.

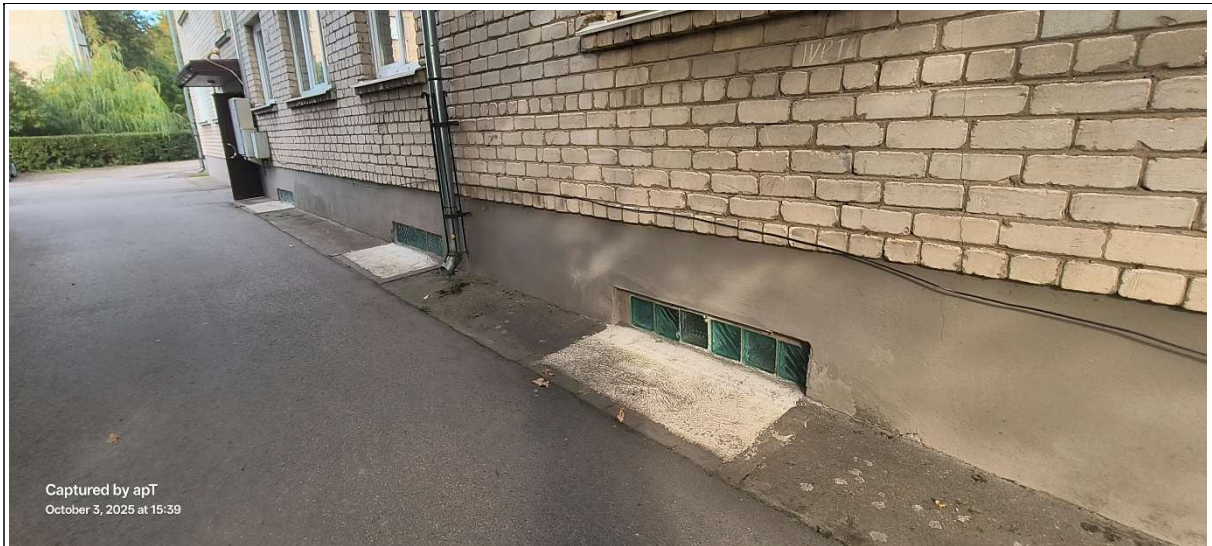
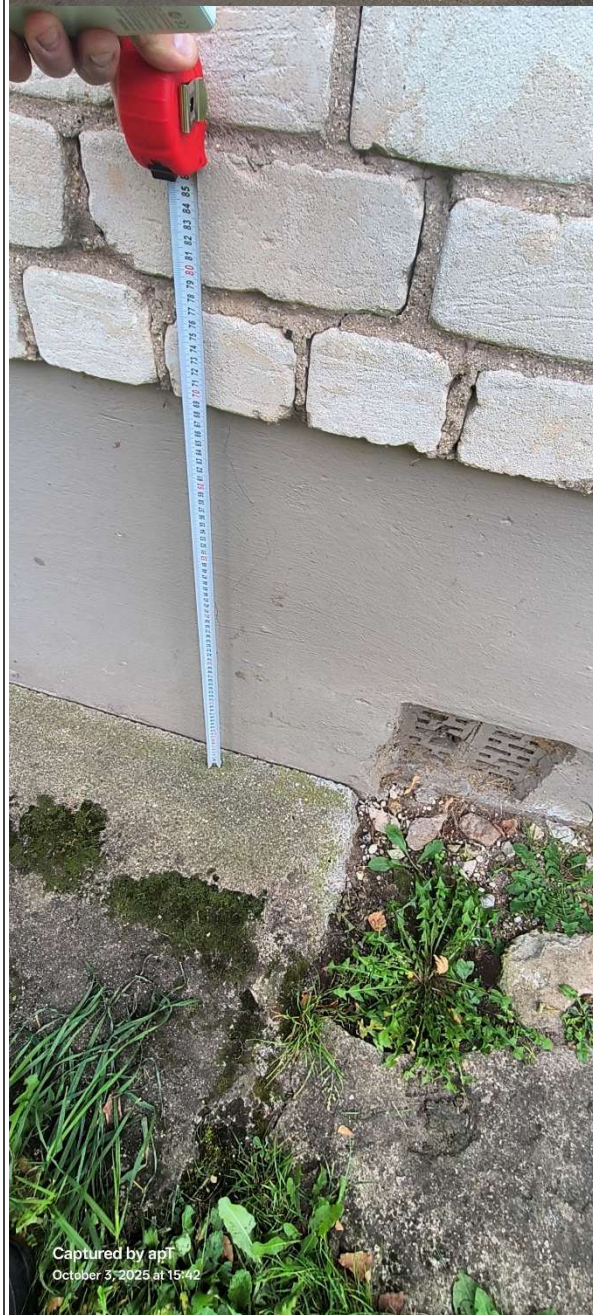
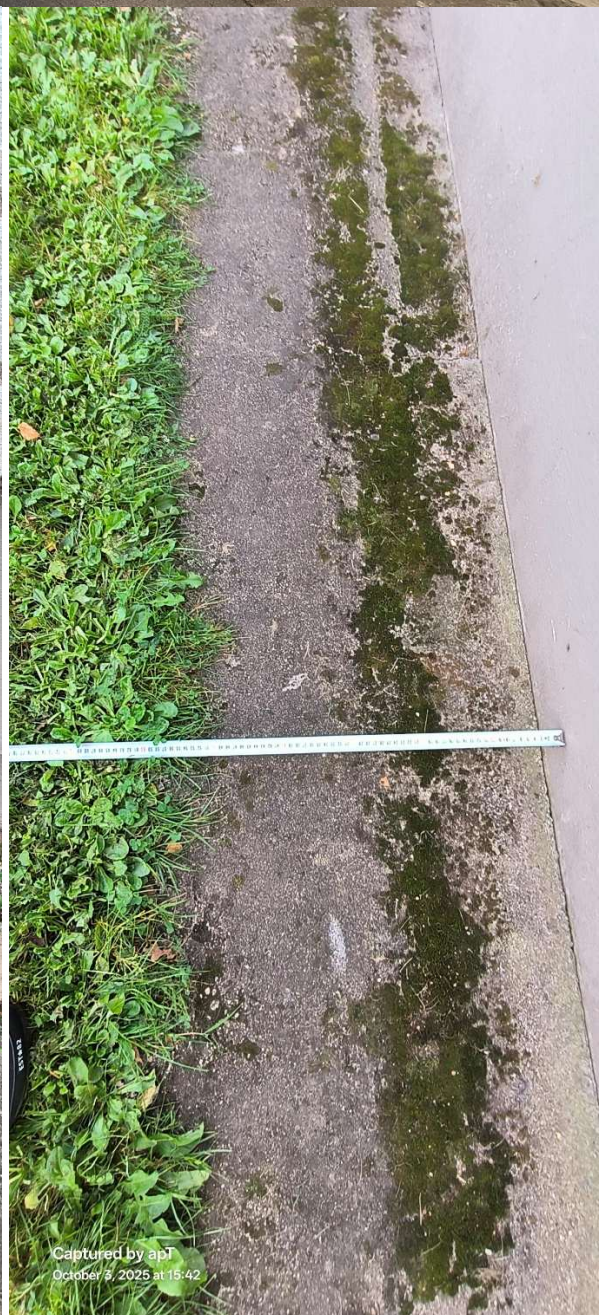
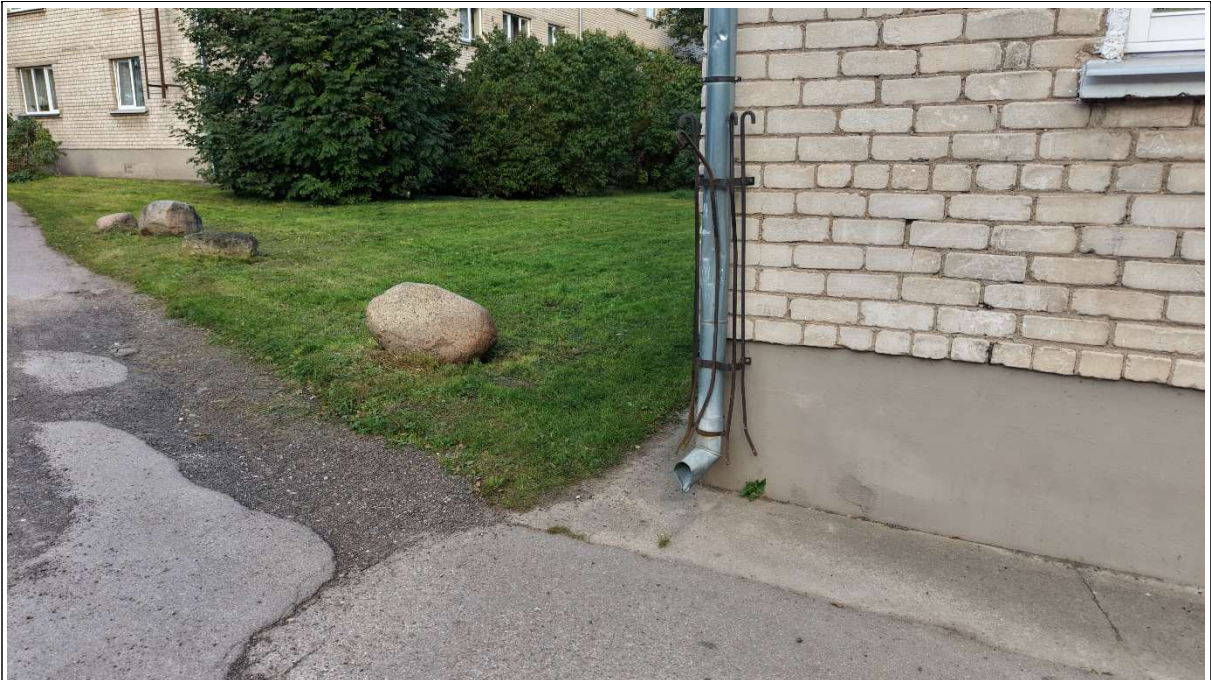
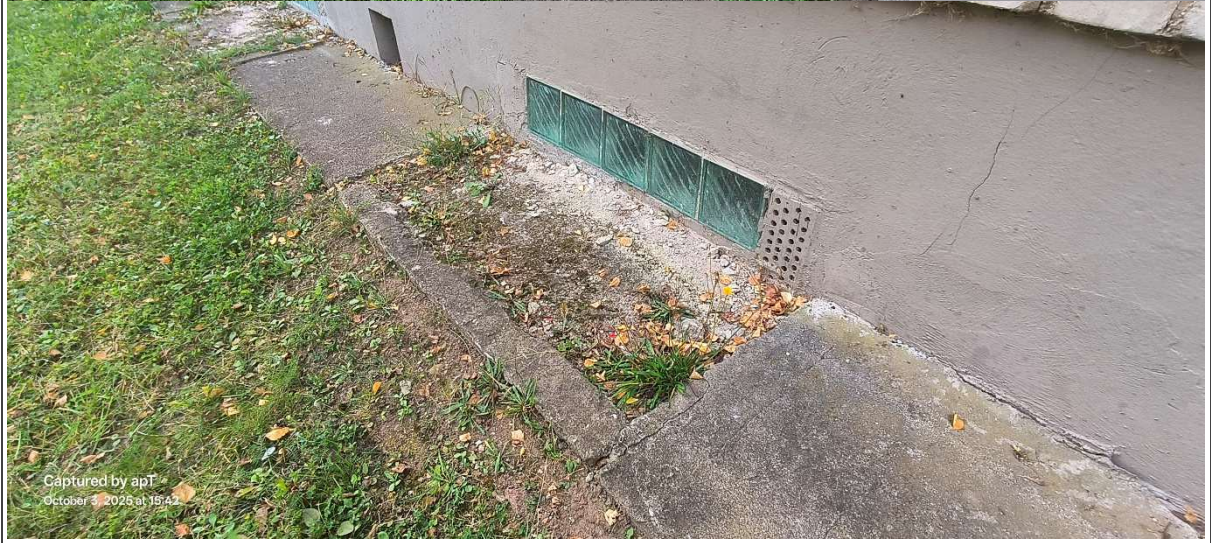
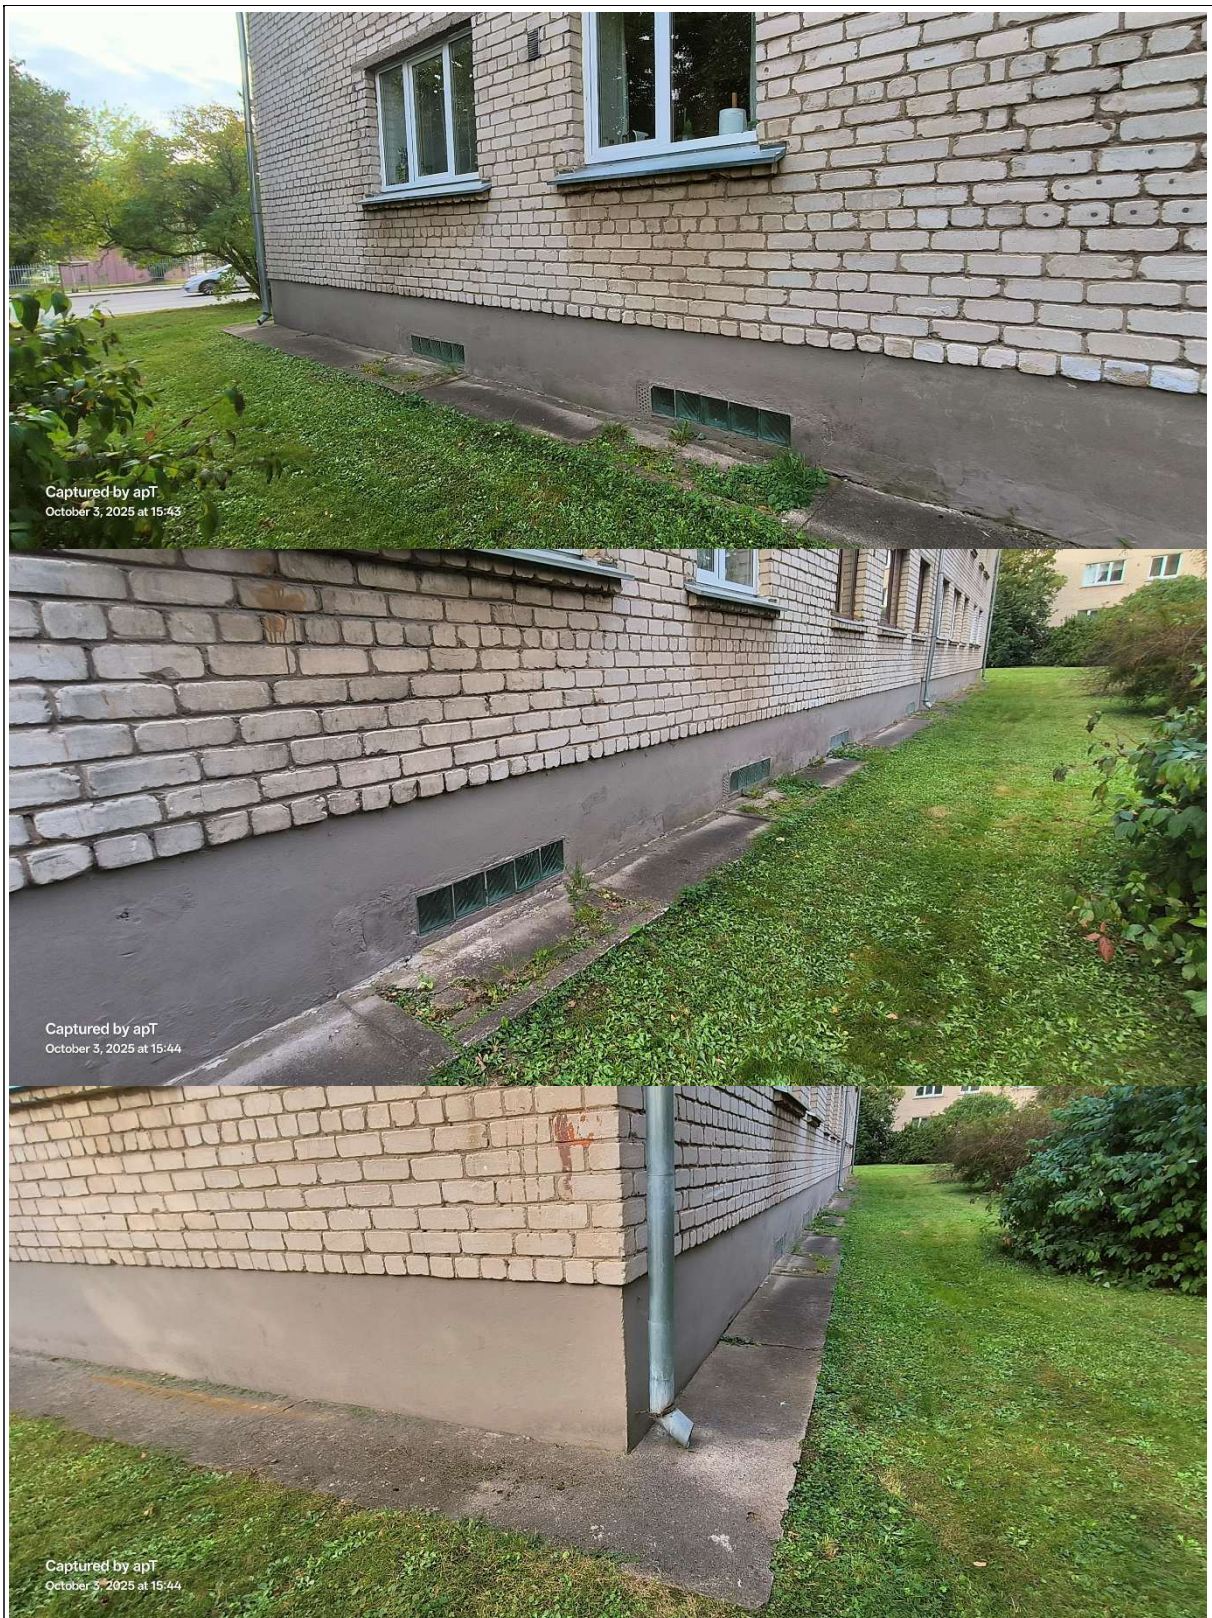
*Ēkas pamati veidoti no saliekamiem FBS blokiem ar ķieģeļu mūra ieslēgumiem. Cokola augstums ~70 cm no betona cokola apmales, cokola apmale ~60 cm plata. Pamatu cokola daļa apmesta ar cementa javu un krāsota. Apmetums vietām saplaisājis. Pagraba gaismas lūkas daļēji aizmūrētas ar 1 rindu stikla bloku joslu un aizbērtas – pagalma pusē aizbetonētas. Cokola apmale lokāli saplaisājusi, nosēdusies ar nelieliem izdrupumiem un apaugumiem.*

***Pamati bez kritiskam deformācijām – plaisām, pārvietojumiem – sēšanos.***

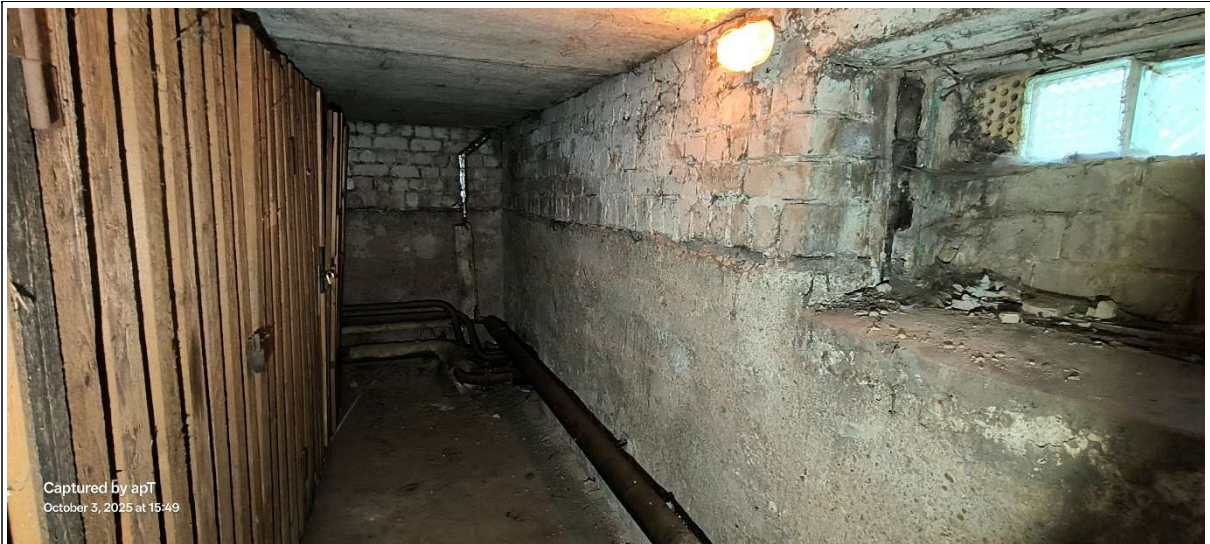
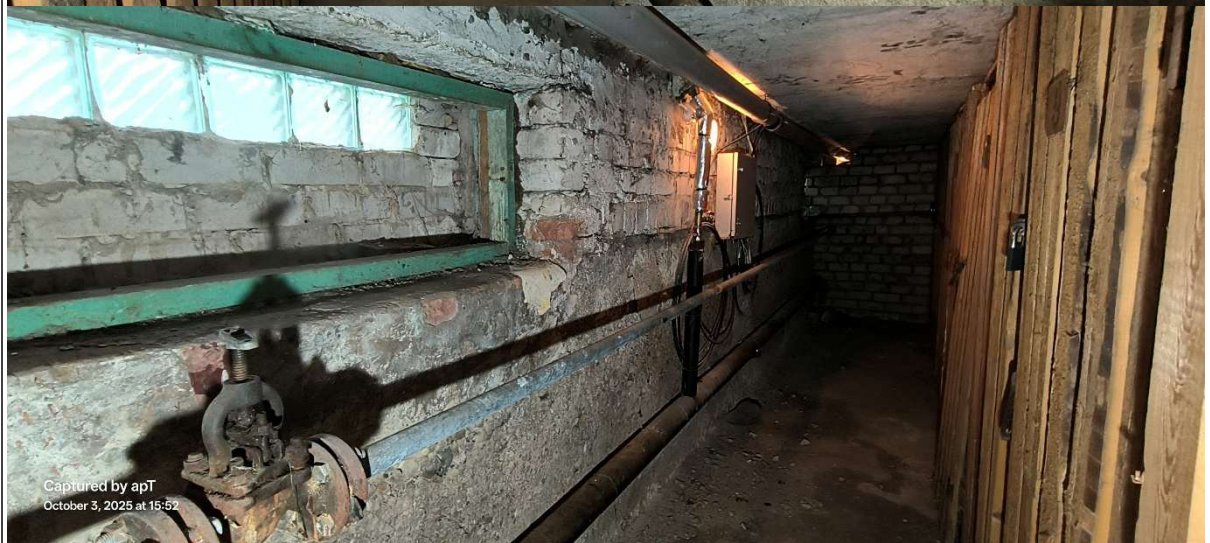
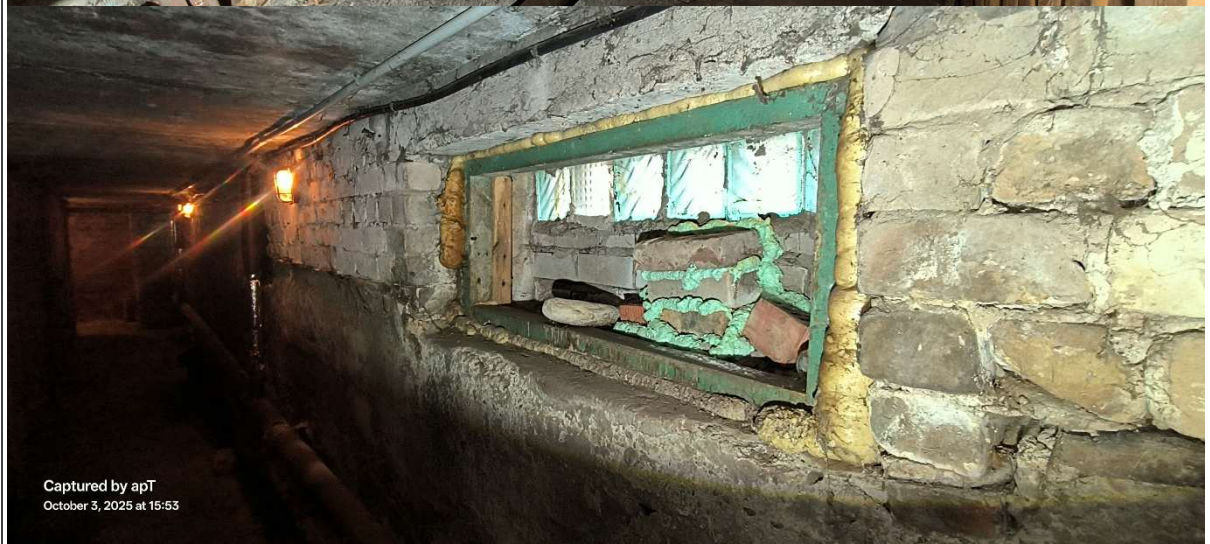
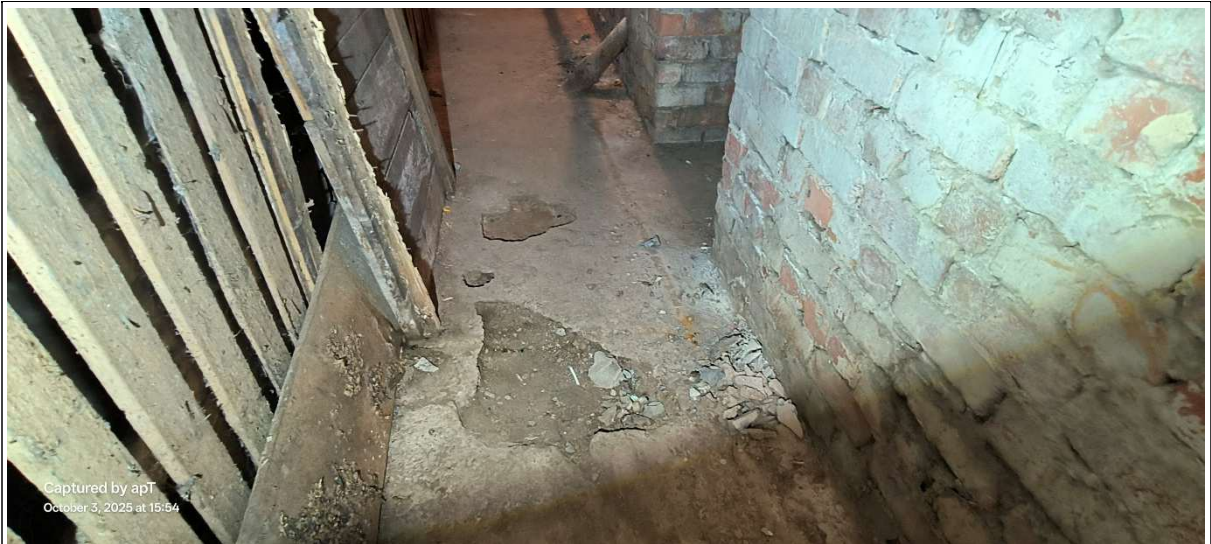
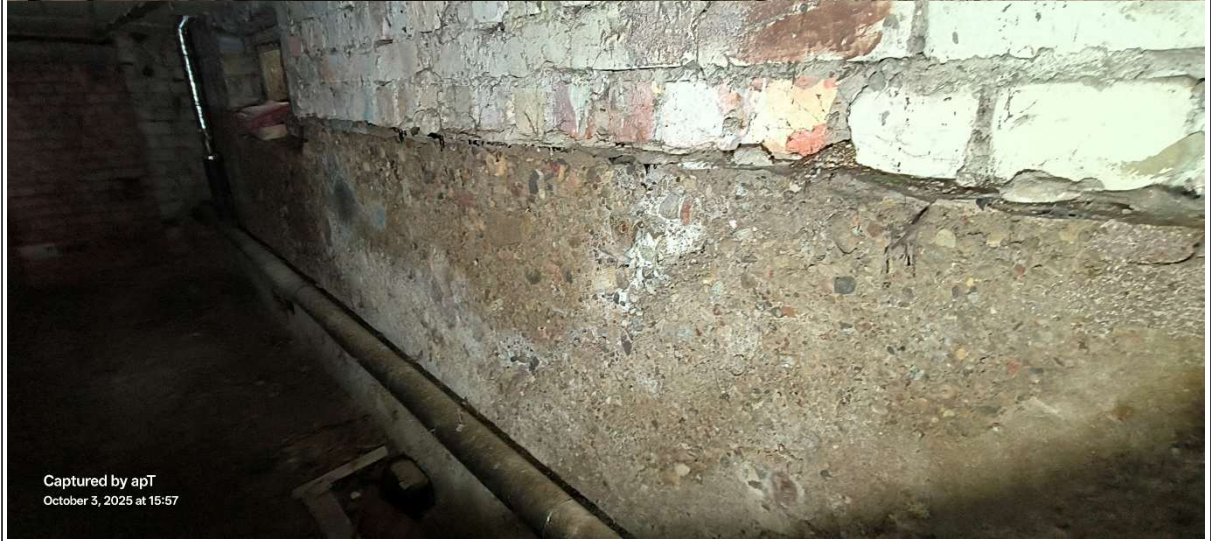
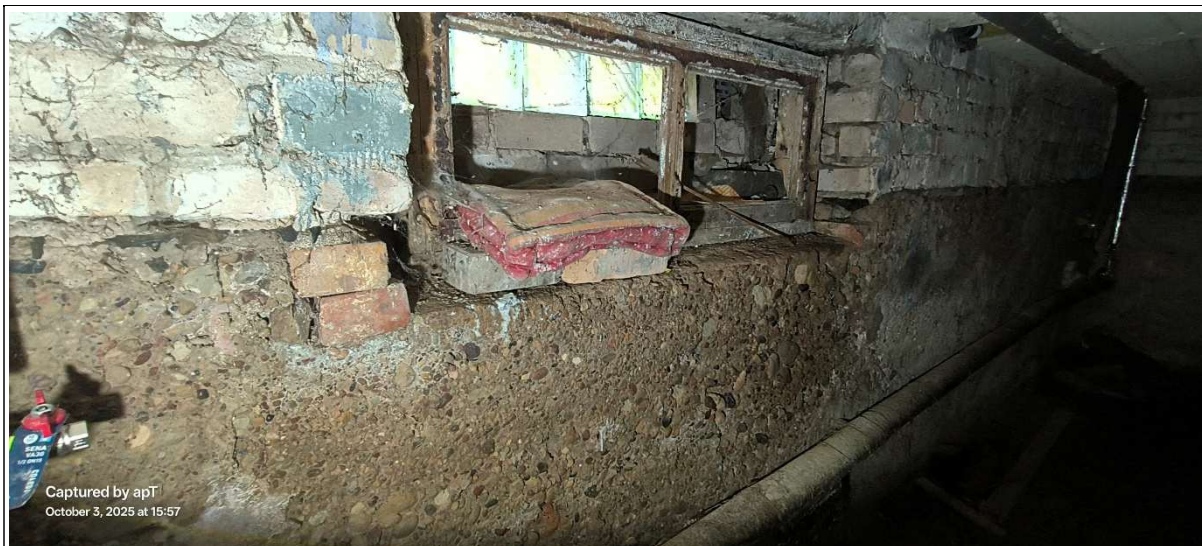
***Pagraba grīdas segums – vājbetona melnā grīda. Vietām grīda lokāli bojāta.  
Pamatu horizontālā hidroizolācija - ruberoīds 2. kārtās ~zem zemes virsmas līmeņa.  
Pagrabā uz betona un mūra ārsienām redzami izsālījumi, izskalojumi– pastiprināta  
gruntsūdeņu ietekme.  
Pagraba telpas Nr.8 pārsegums daļēji siltināts ar akmens vati 100 mm biezumā.***

***Pagrabs apsekošanas brīdi sauss, bez izteiktām mitruma pazīmēm.***

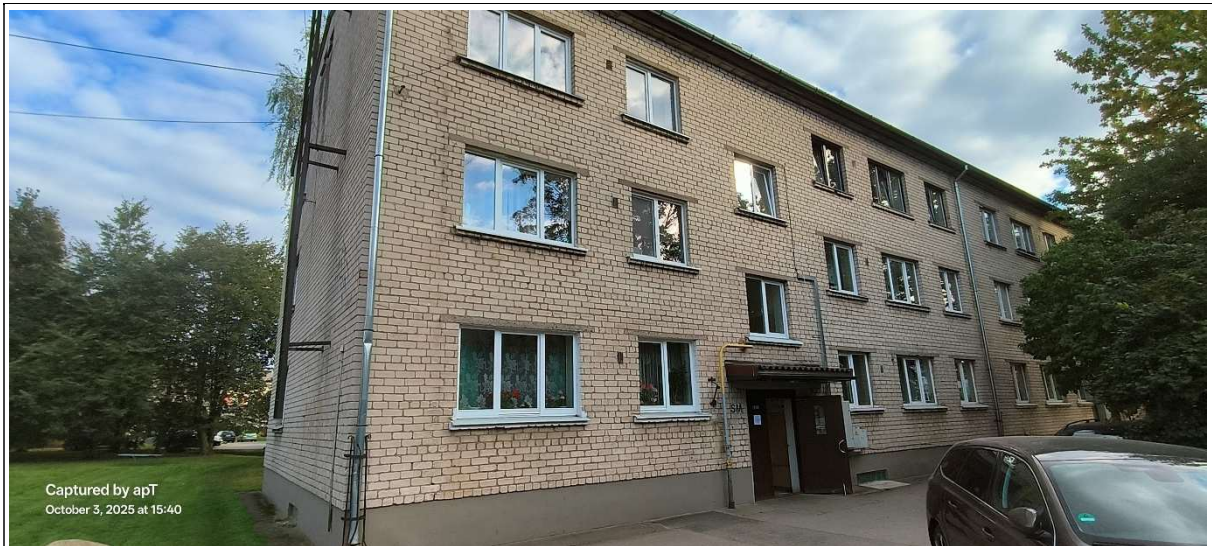
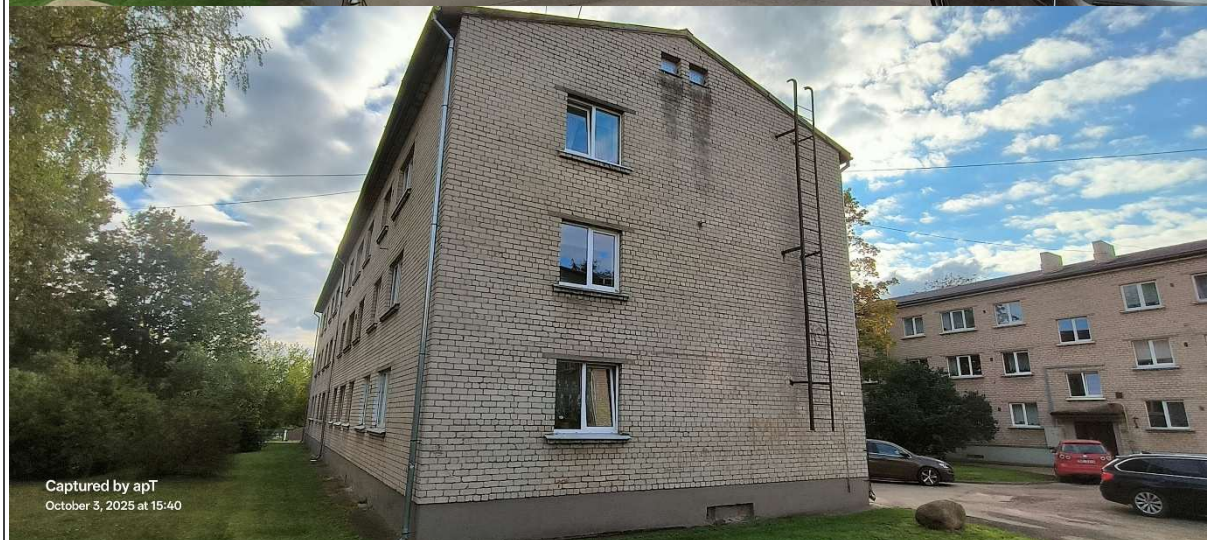
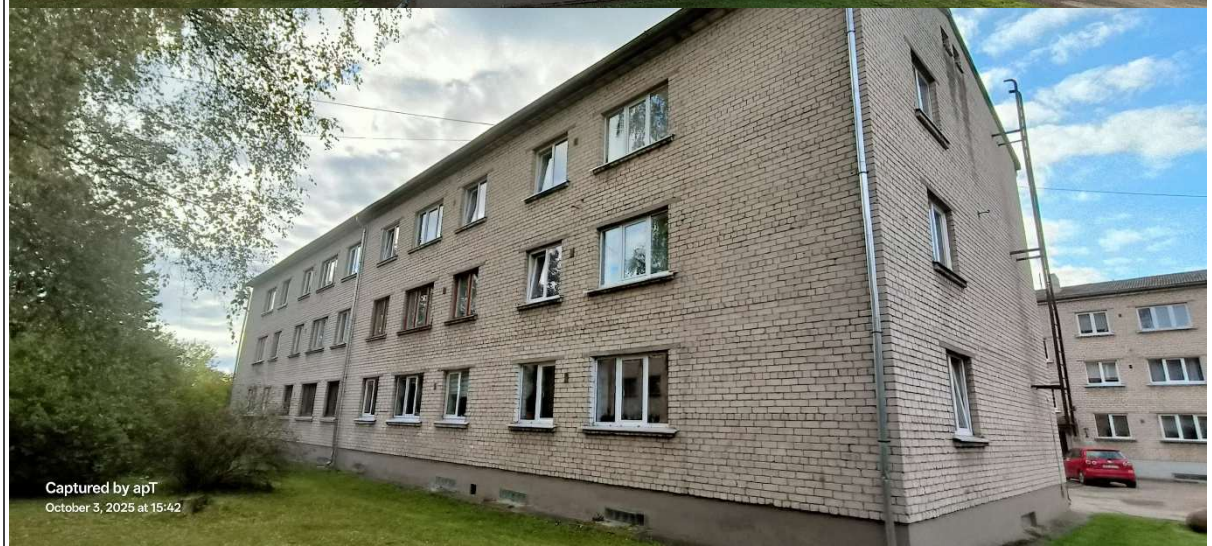
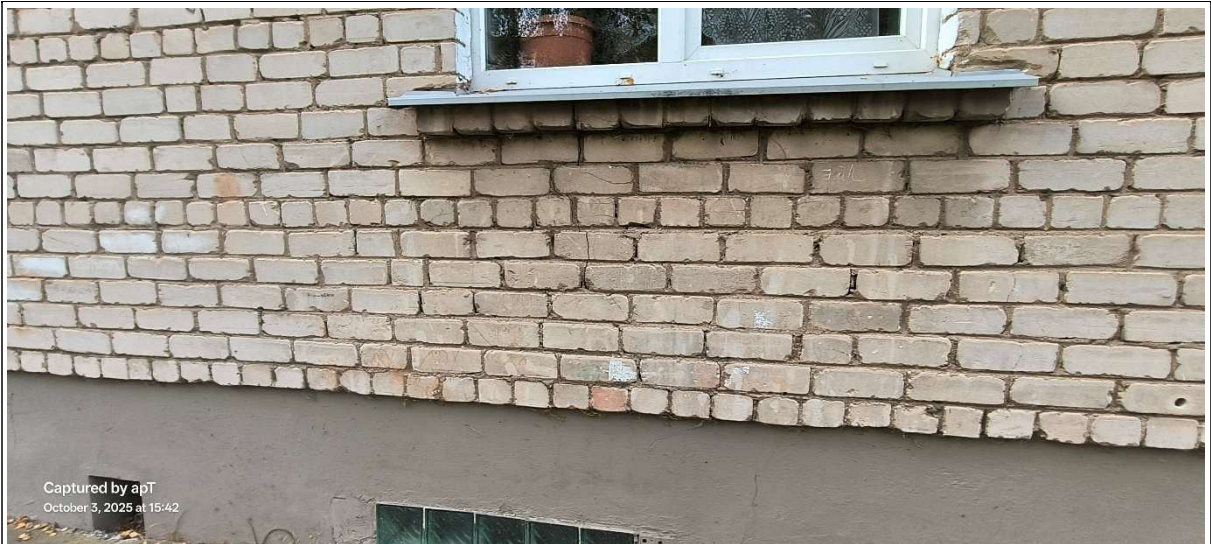
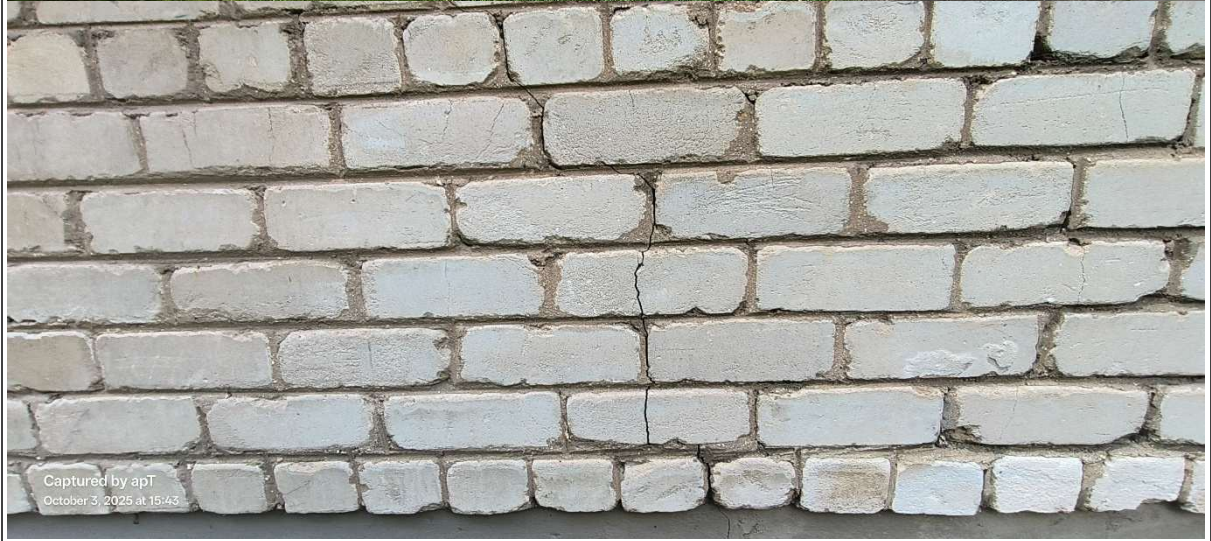
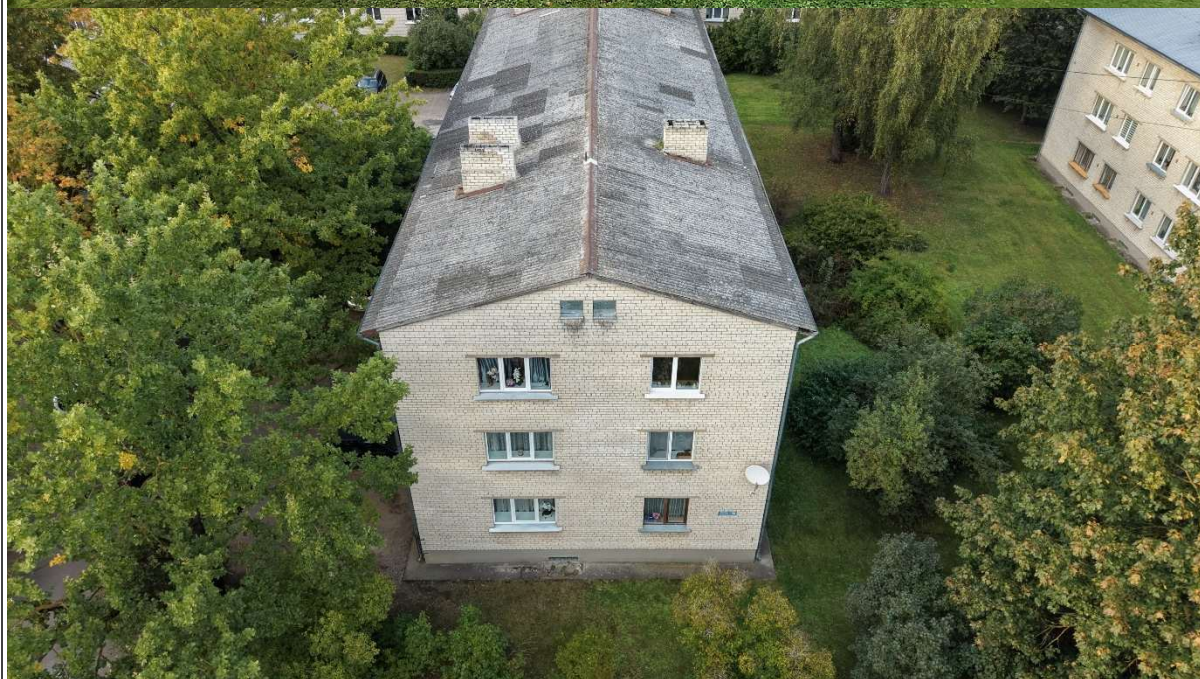
*Ārsienās redzamas nelielas virspusējas plaisas mikroplaisas rietumu un austrumu pusēs. Dzīvokļu telpas netika apsekotas. Uz apsekošanas brīdi plaisas nerada konstrukcijas nestspējas un noturības zudumus.*

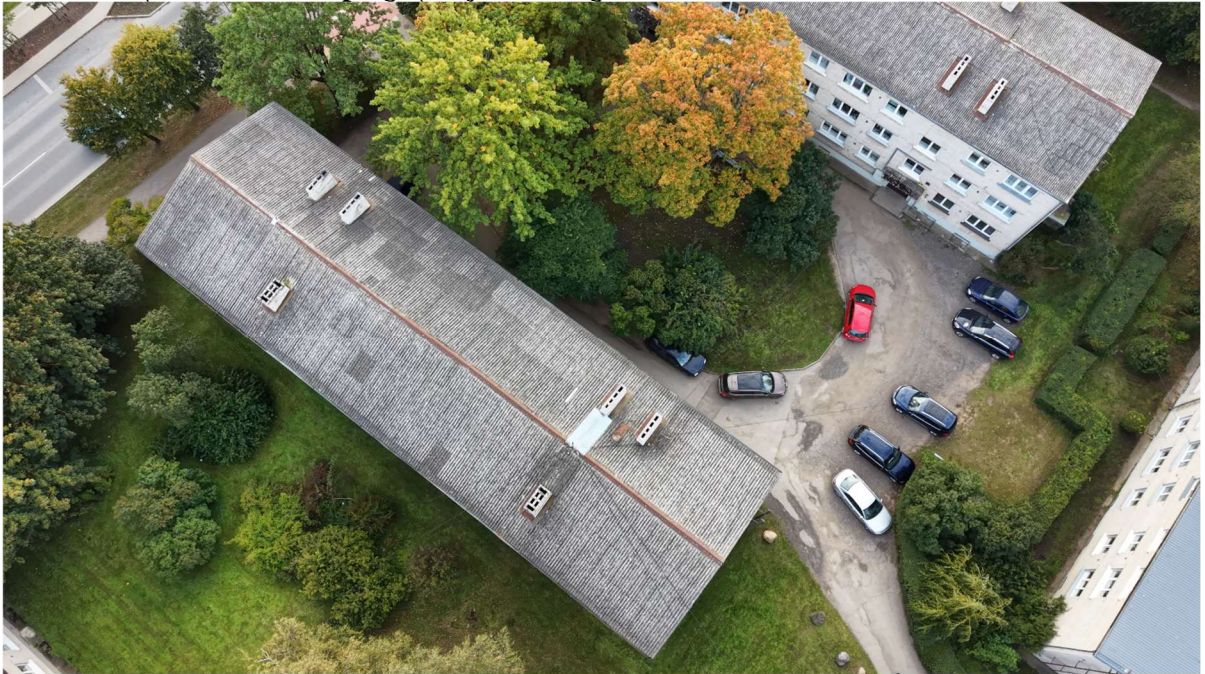
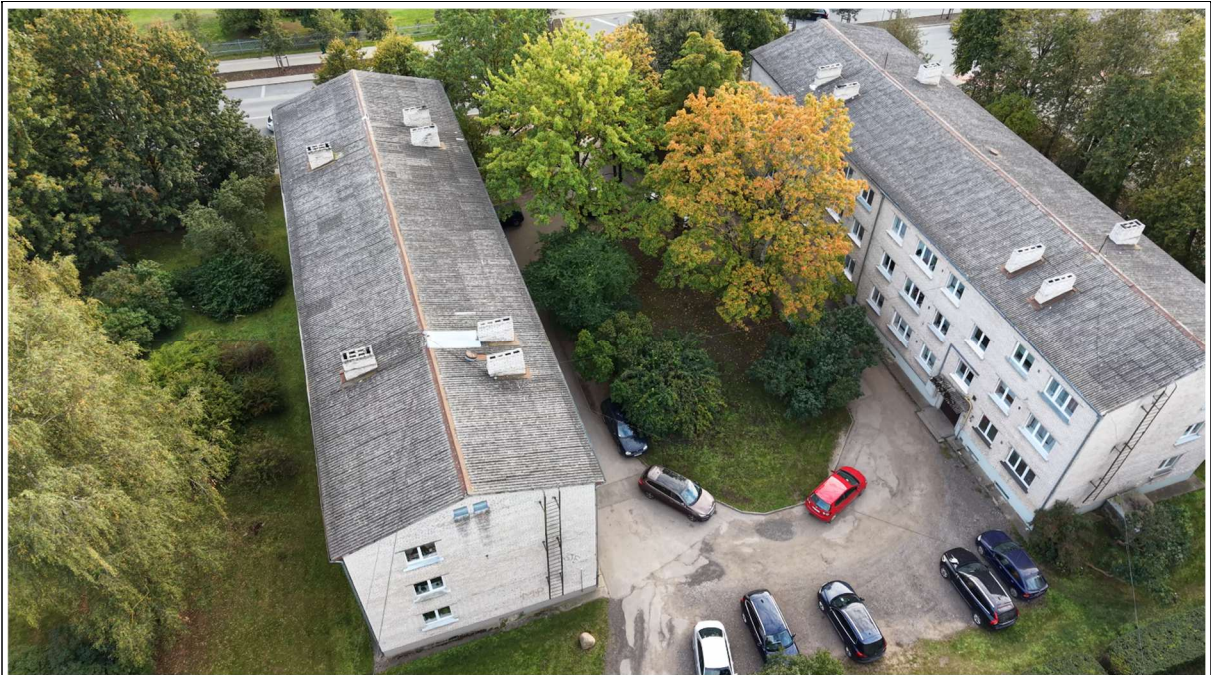
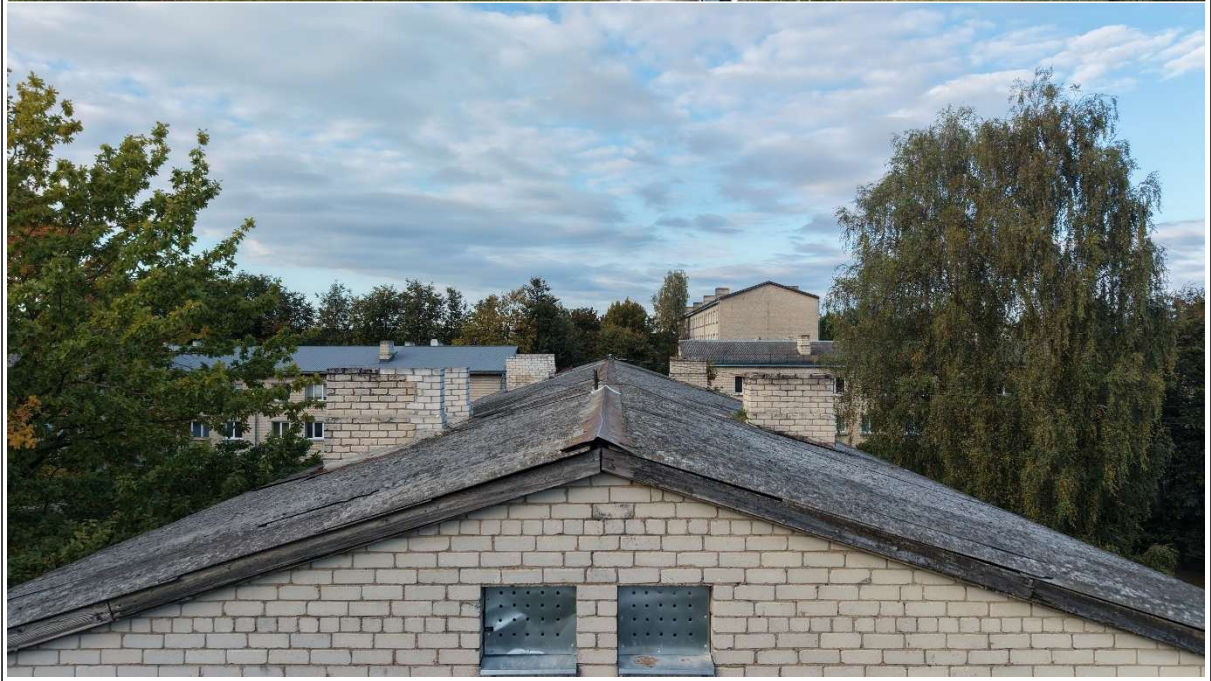
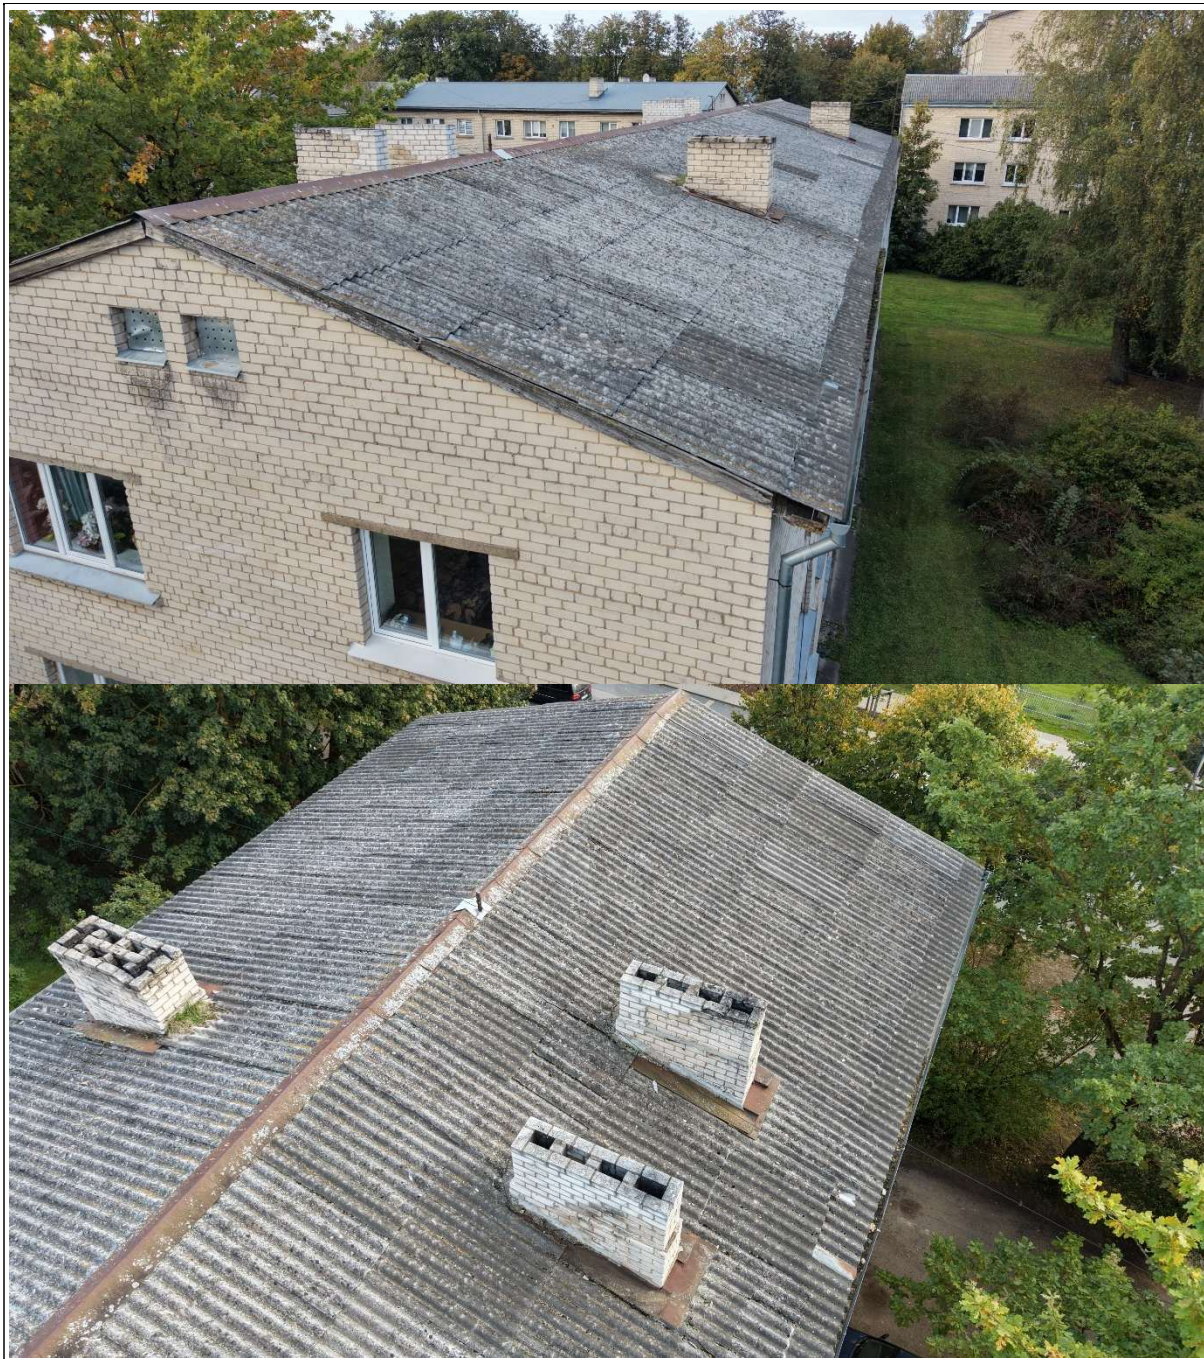
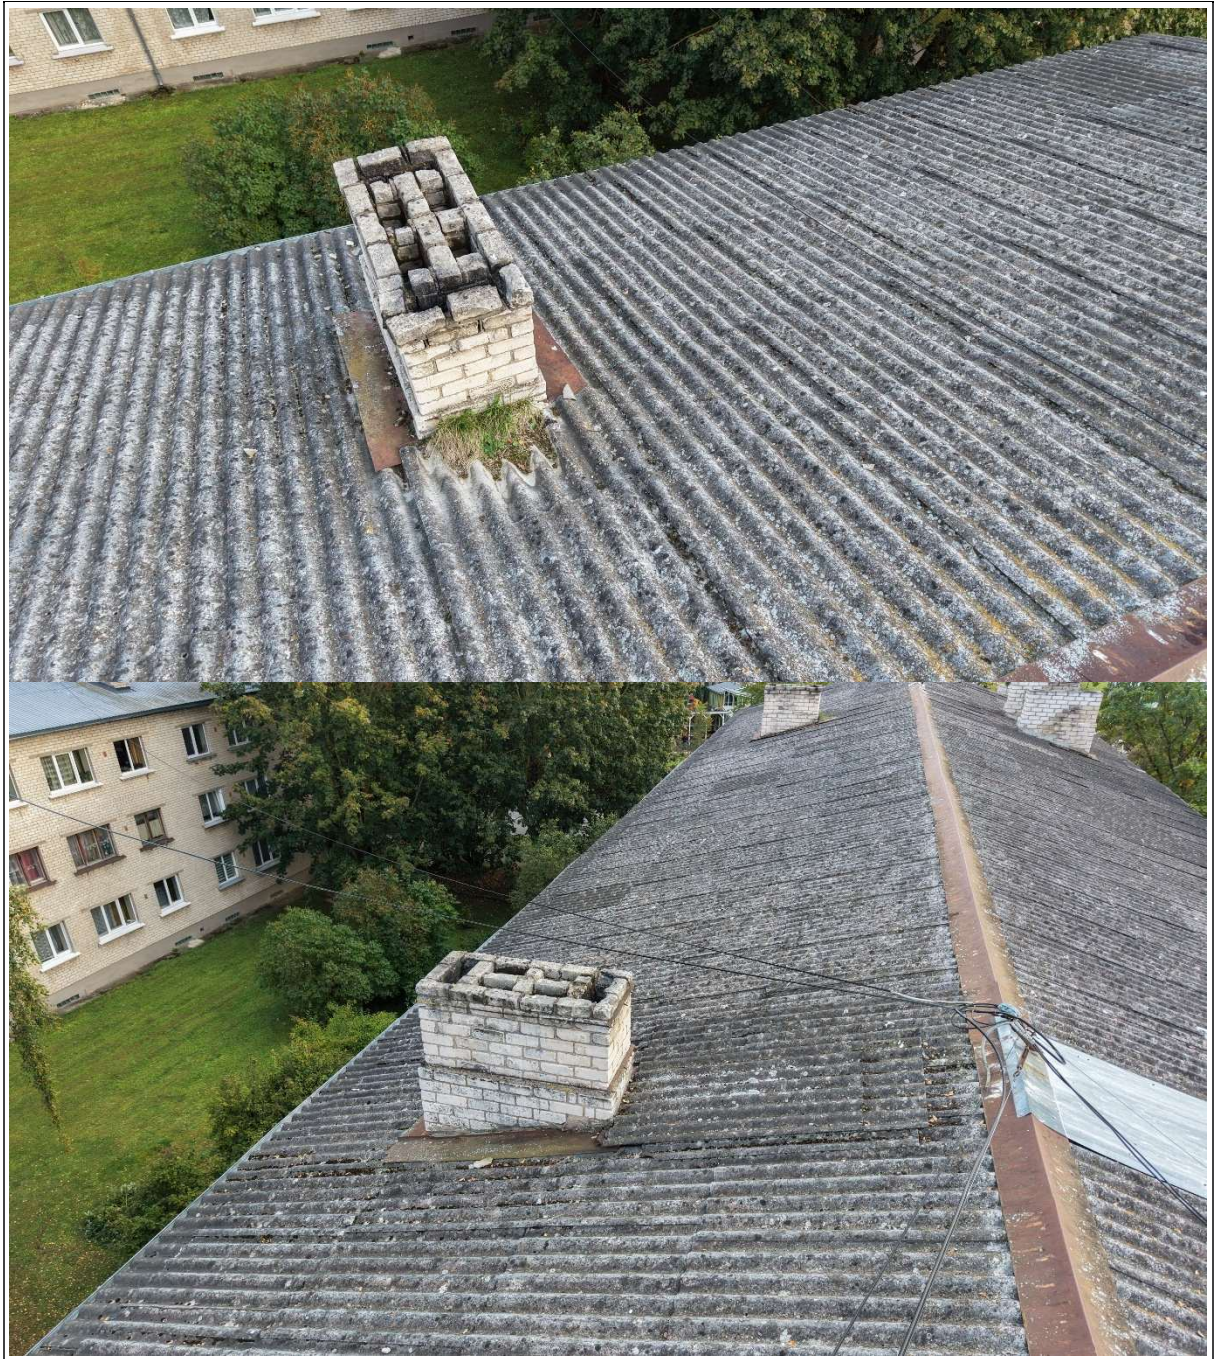
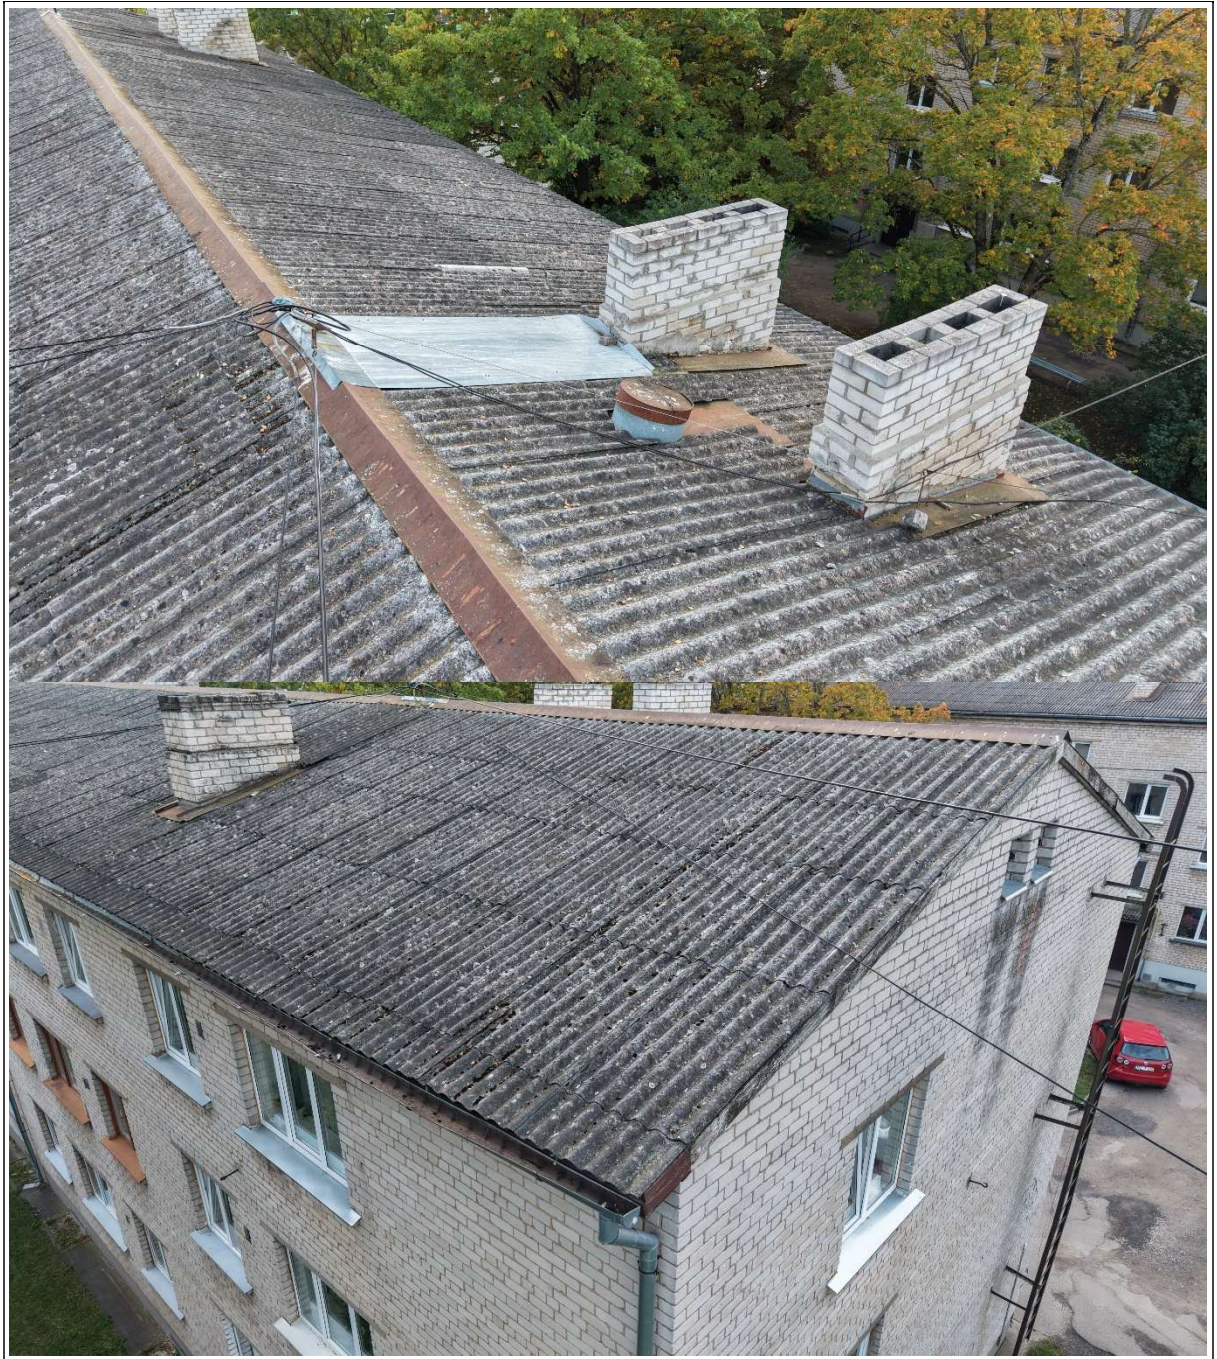
| <p><i>Divslīpu jumts ar azbesta cementa viļņoto lokšņu segumu ar cinkotā skārda fasondetaļām. Jumta cinkoti skārda elementi virspusēji korodējuši.</i></p> <p><i>Jumta vējkastes un vējmalas koka elementi bojāti.</i></p> <p><i>Jumtā izveidoti vairāki ventilācijas, dūmu izvadi, cinkotā skārda tehniskā lūka ziemeļrietumu pusē. Jumta skursteņa kanālu virsējie ķieģeļi izdrupuši, bojāti. Skursteņu kanālu skārda pieslēgumi ar korozijas pazīmēm.</i></p> <p><i>Jumta segums ar lieliem virsmas apaugumiem.</i></p> <p><i>Nostiprināti dažāda veida kabeļi jumta kores daļā.</i></p> <p><i>Lietus ūdens novadīšanas sistēma ir ārējā - cinkotā tērauda teknes un notekas.</i></p> <p><i>Lietus ūdeni tiek novadīti pieguļošajā zemes gabalā.</i></p> | |
