**Tehniskās apsekošanas atzinums**

**Daudzdzīvokļu dzīvojamā ēka, zemes kad. Nr. 90010010399 Kurzemes iela 20,  
Tukums, Tukuma nov., LV-3101**

**Ēkas vienkāršota tehniskā apsekošana**

Atzinums izsniegts 2025.gada 20. novembrī.

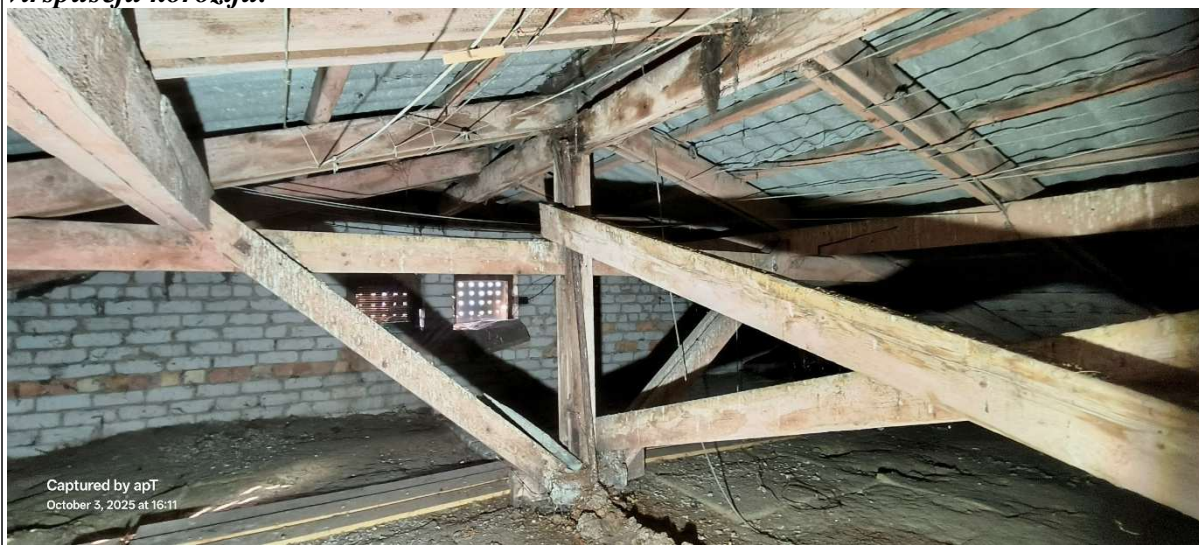
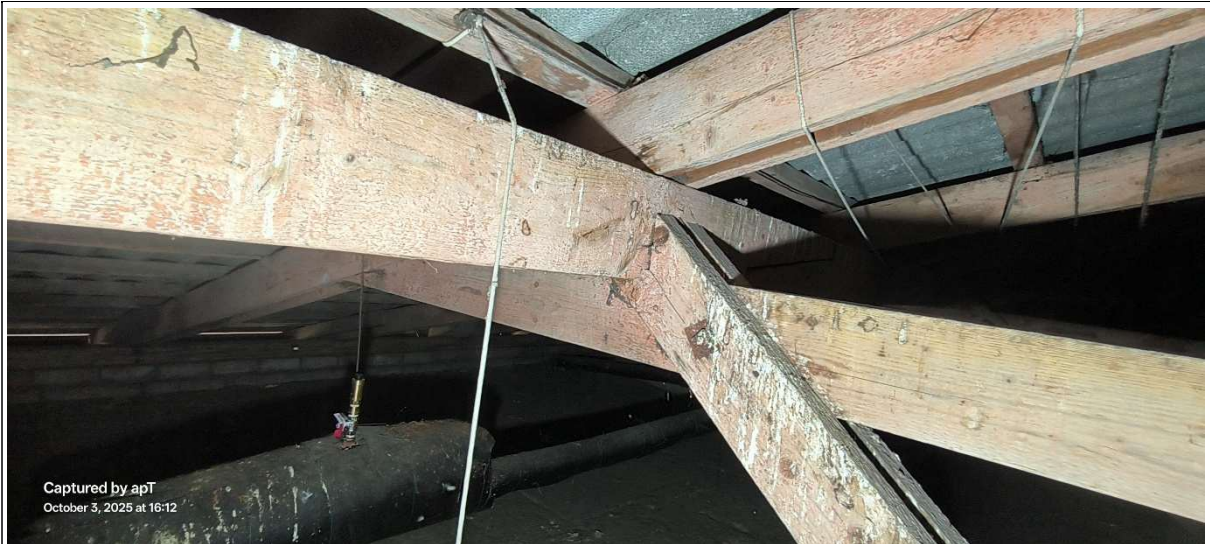
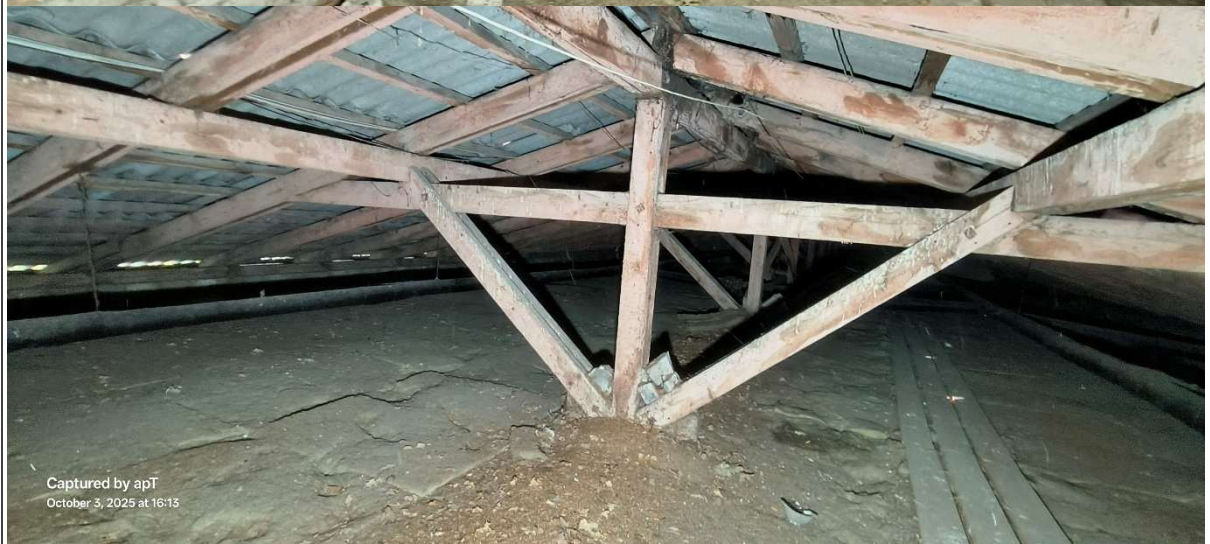
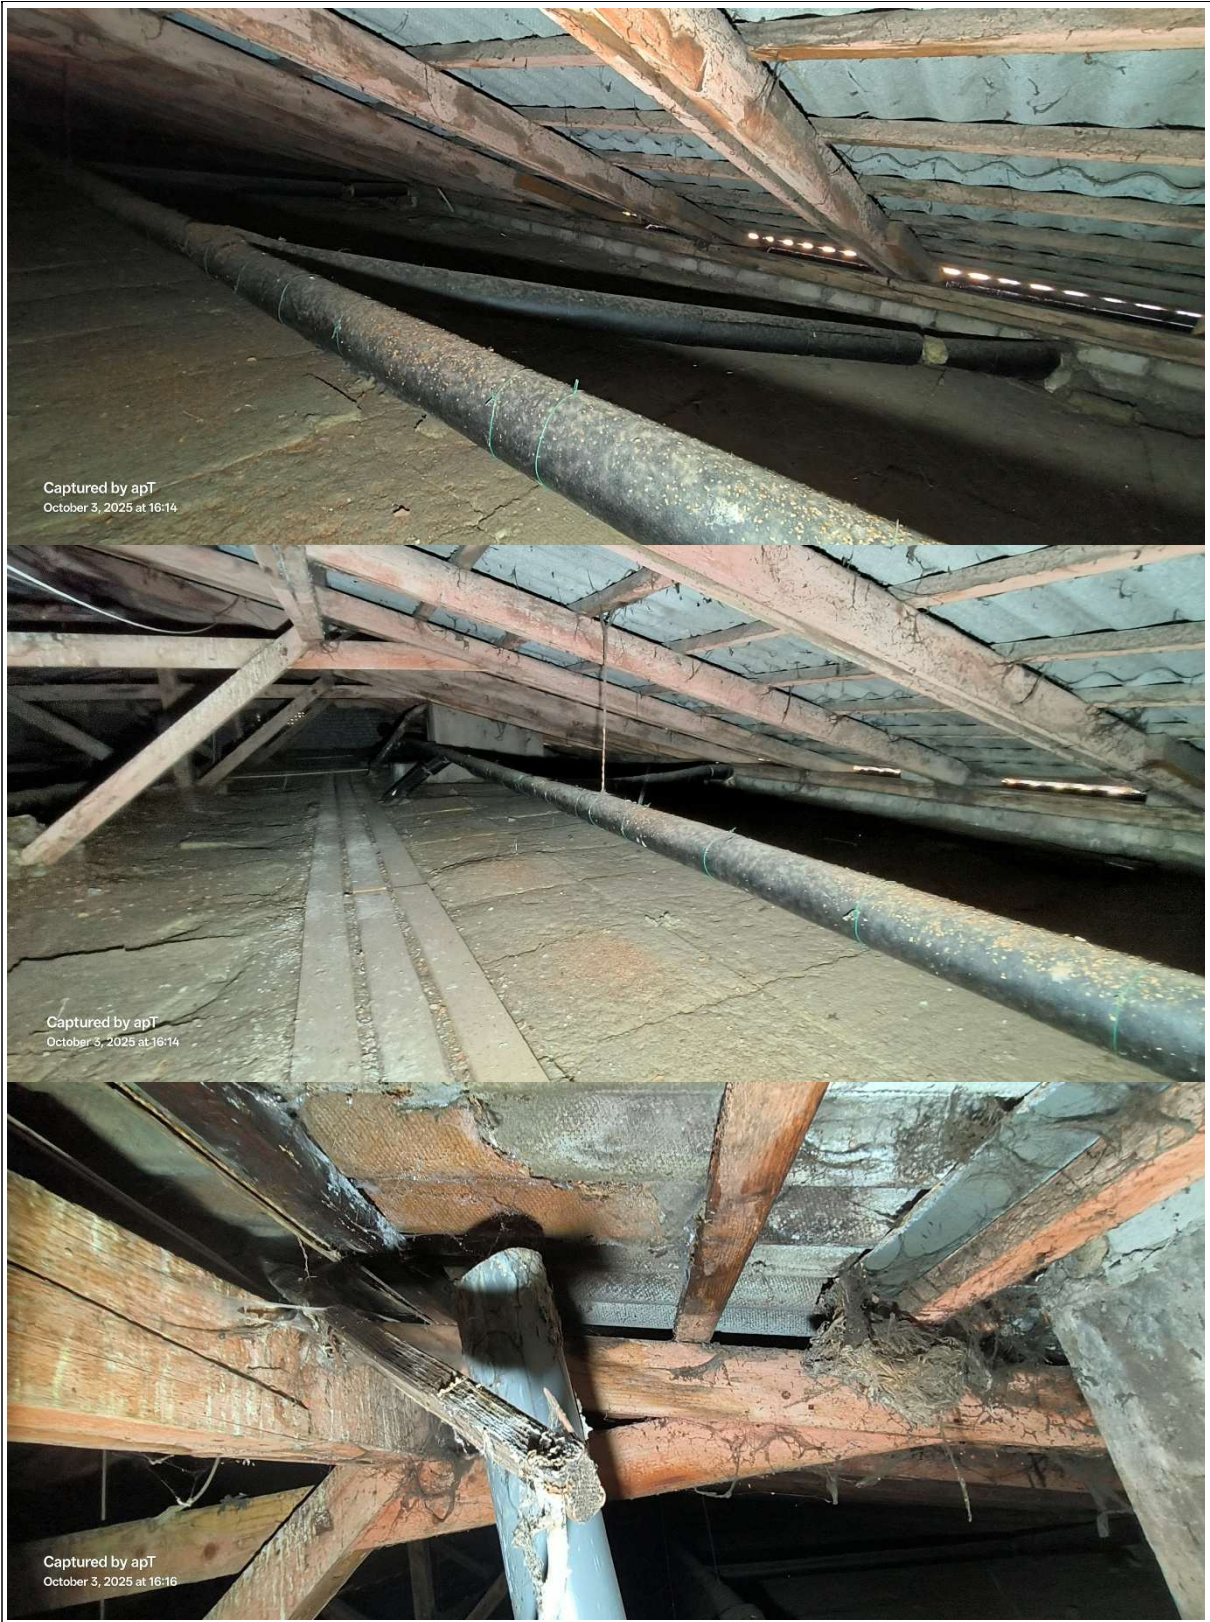
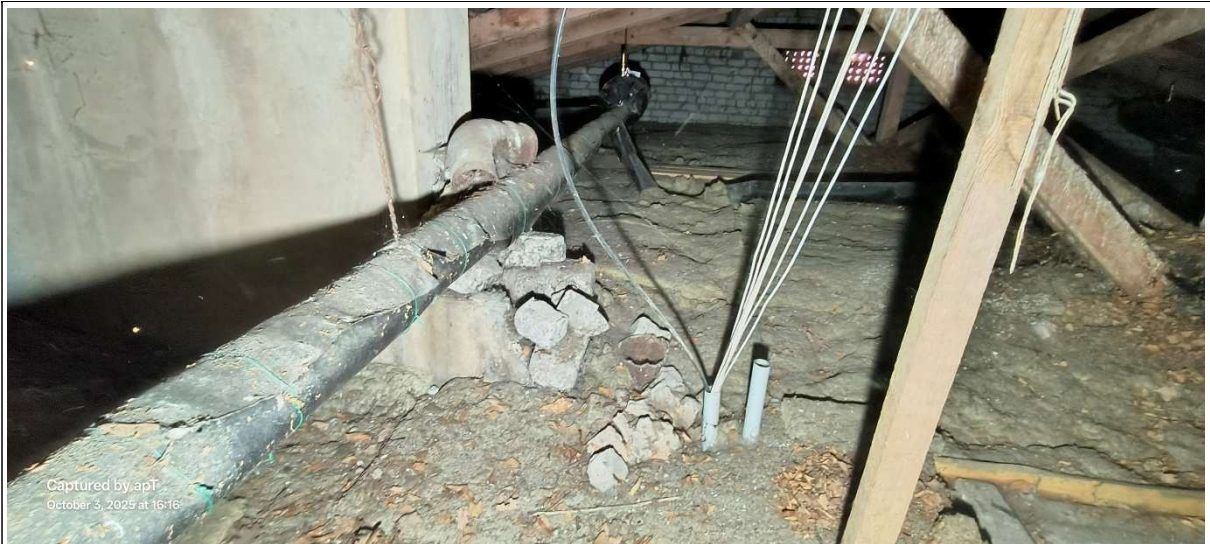
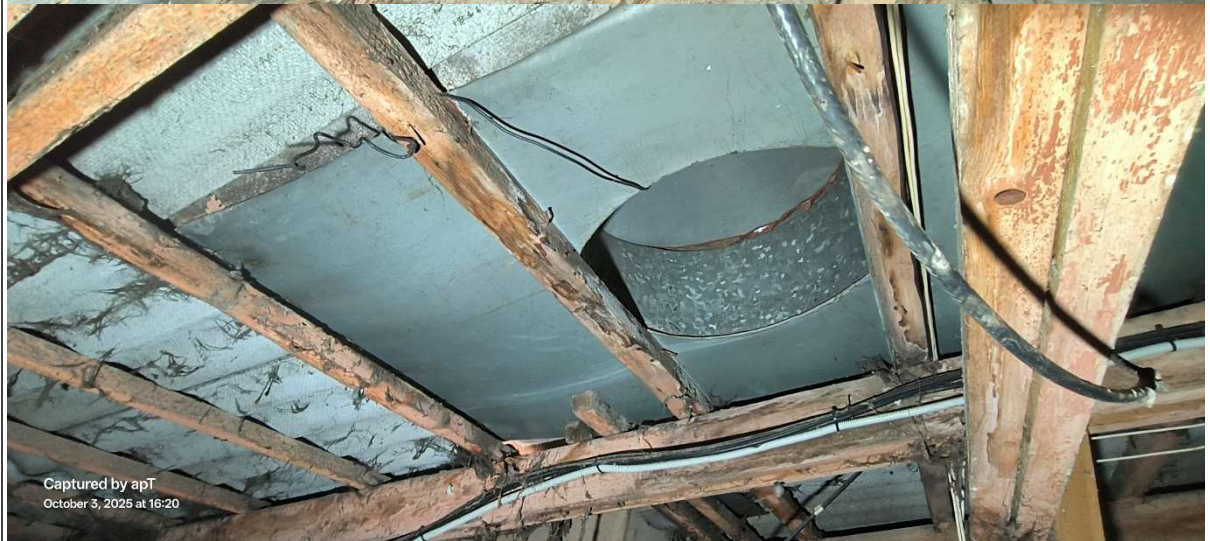
***Jumta konstrukcijas savtarspēji sitprinātas ar naglām un bultskrūvsavienojumiem M12 ar virspusēju koroziju.***

***Vietām redzama jumta konstrukcijas pastiprināšana. Uz koka konstrukcijām novērojami mitruma pleķi –kondensāta, mitruma īslaicīga ietekme.***

***Sadzīves kanalizācijas elpošanas izvadi bērniņos(neatbilstoši atjaunoti) veicina jumta koka konstrukciju bojājumus.***

*Atjaunot sadzīves kanalizācijas stāvvadus un izvadu uz jumtu (“elpošana”).*

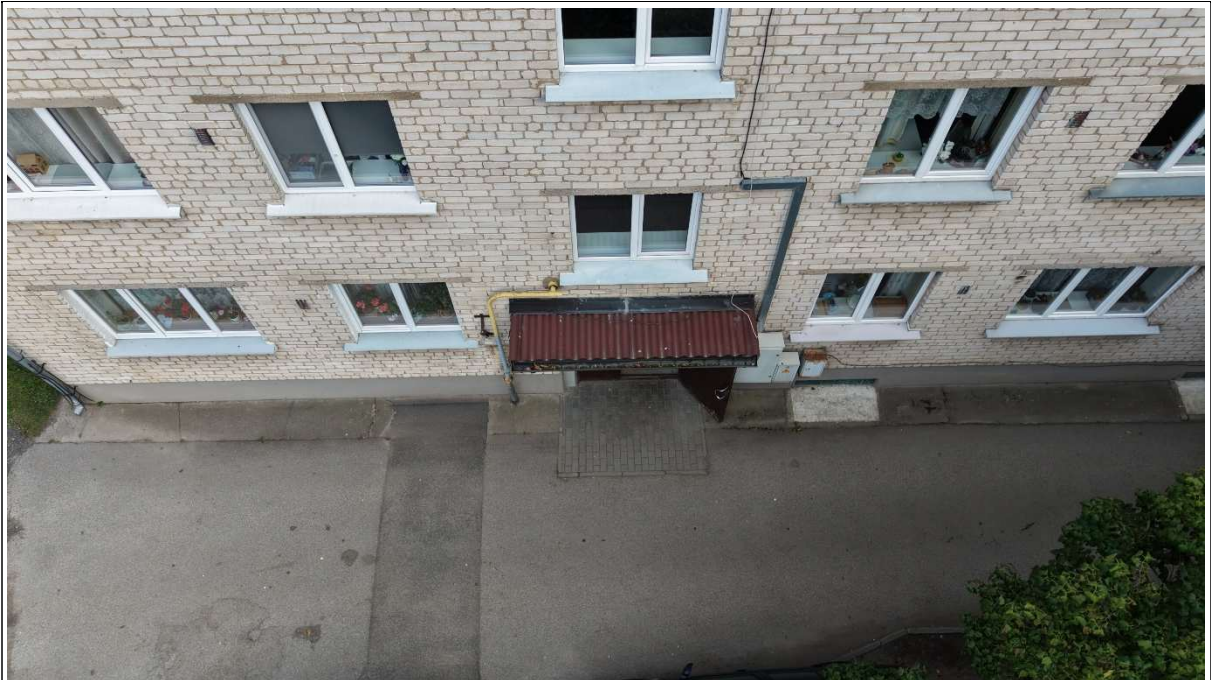
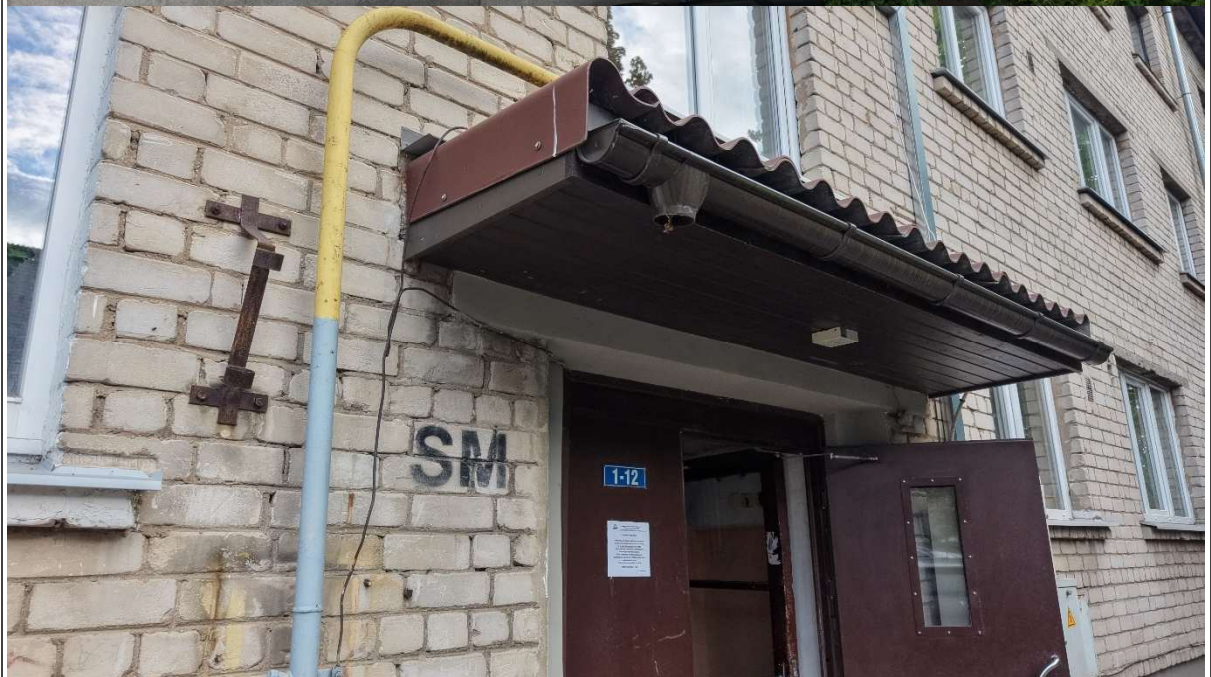
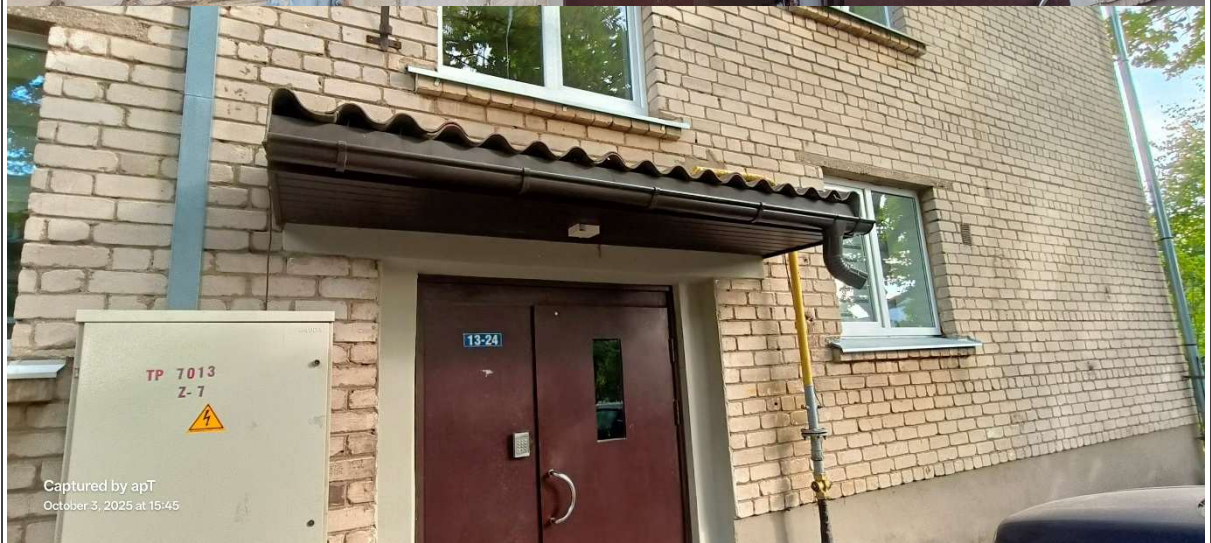
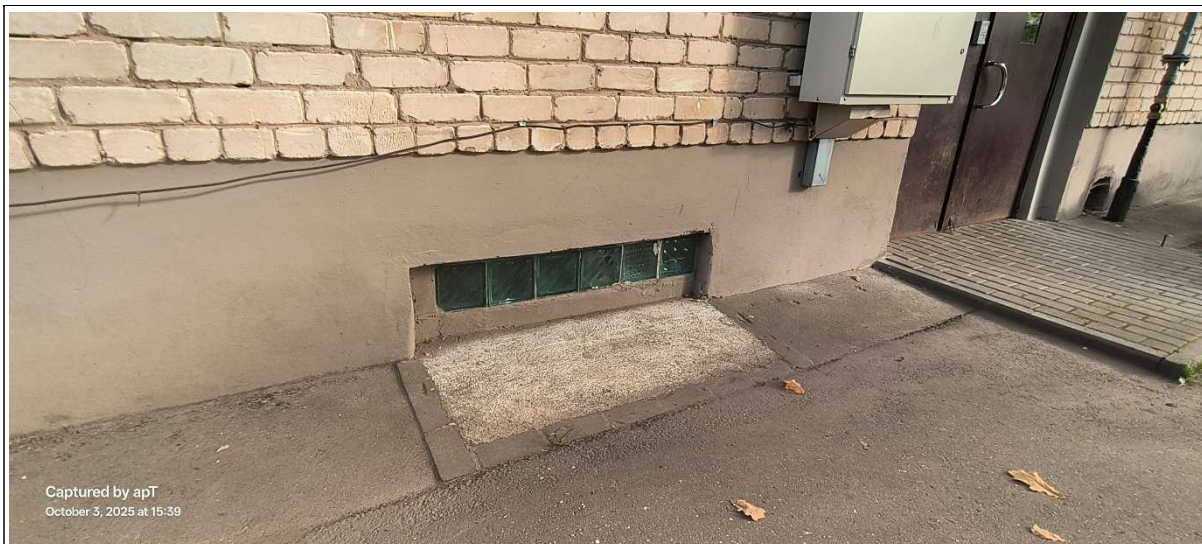
***Ēkai ir divas ieejas ar betona bruģakmens lieveņiem – 1. kāpņu telpas lieveņi piekļaujas teritorijas ietves/ceļa segumam, bet 2. kāpņu telpas lieveņi ir uz 5 cm paaugstinājuma.***

***Virš ieejām atrodas monolītā dzelzsbetona jumtiņi – balsts iekļauts ēkas nesošajā ķieģeļu mūrī. Jumtiņi atjaunoti – cementa viļņotais lokšņu segums, skārda un koka apdare.***

***Lietus ūdens noteksisatēma – skārda teknes, konektors, bez notekām.***

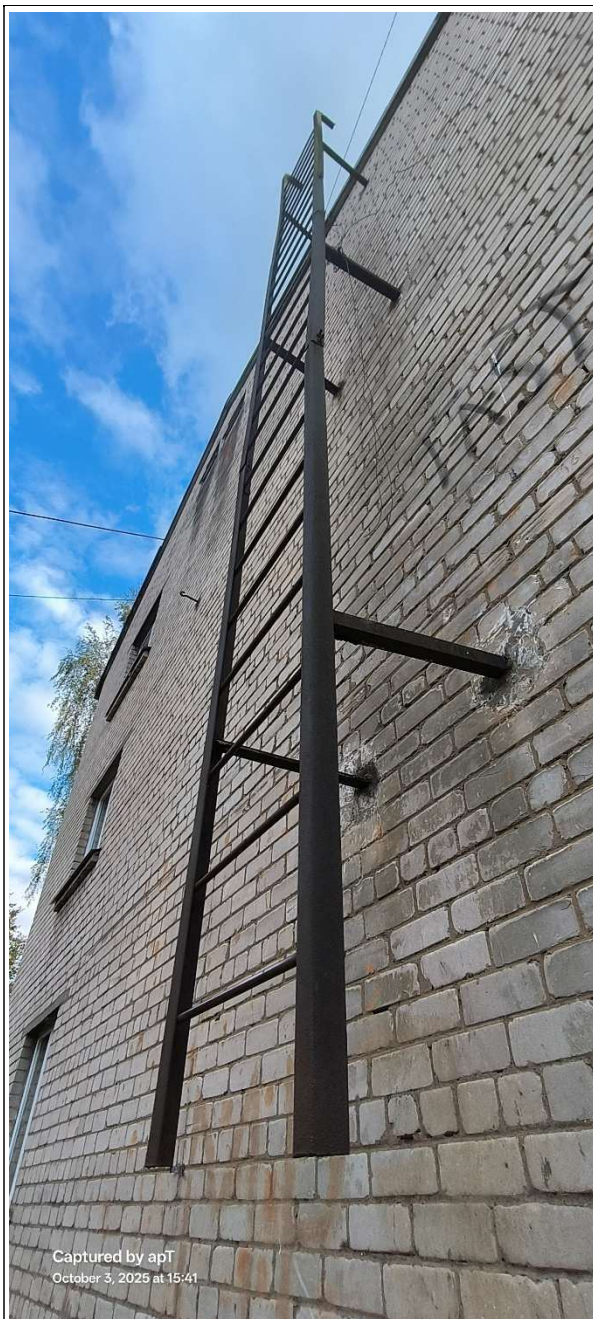
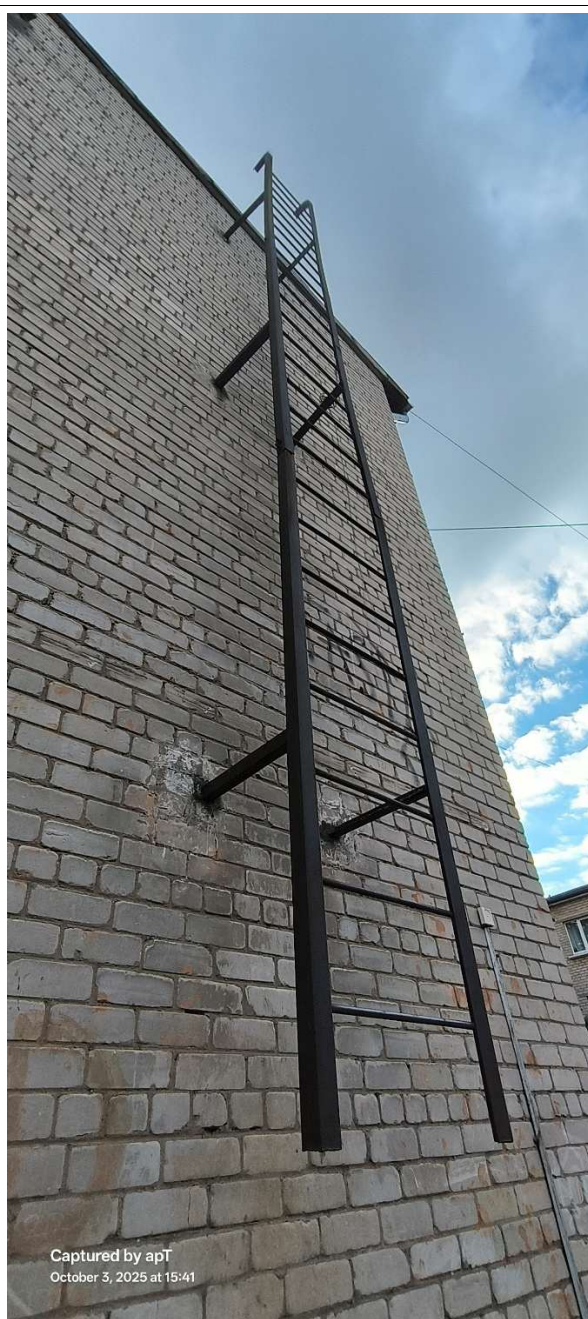
*Ēkas ziemeļu pusē atrodas metāla kāpnes – ugunsdzēsības vajadzībām. Kāpnes ar virspusēju koroziju.*

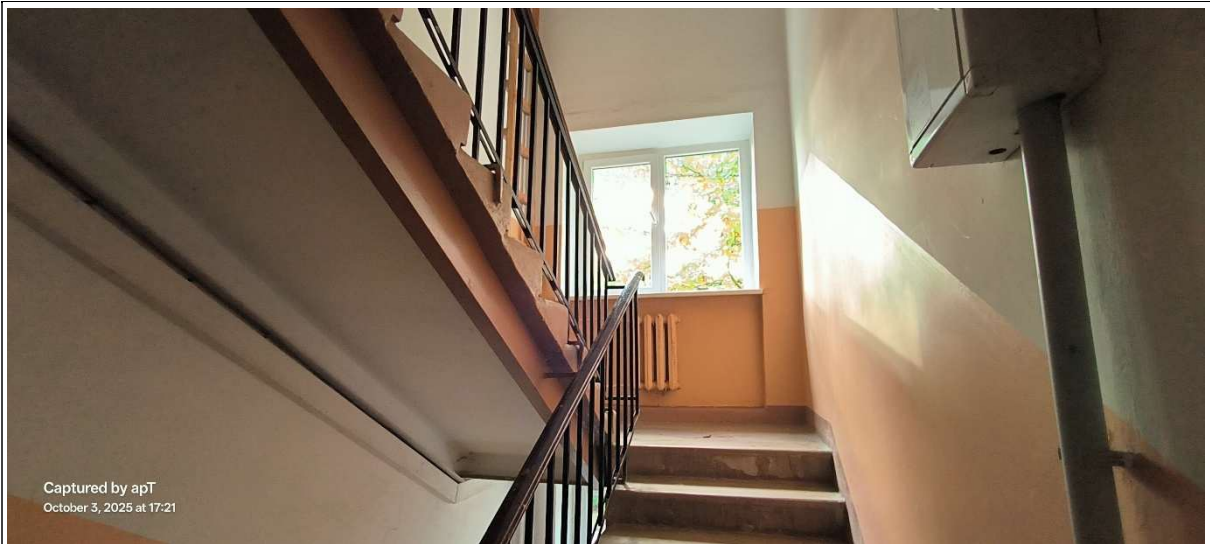
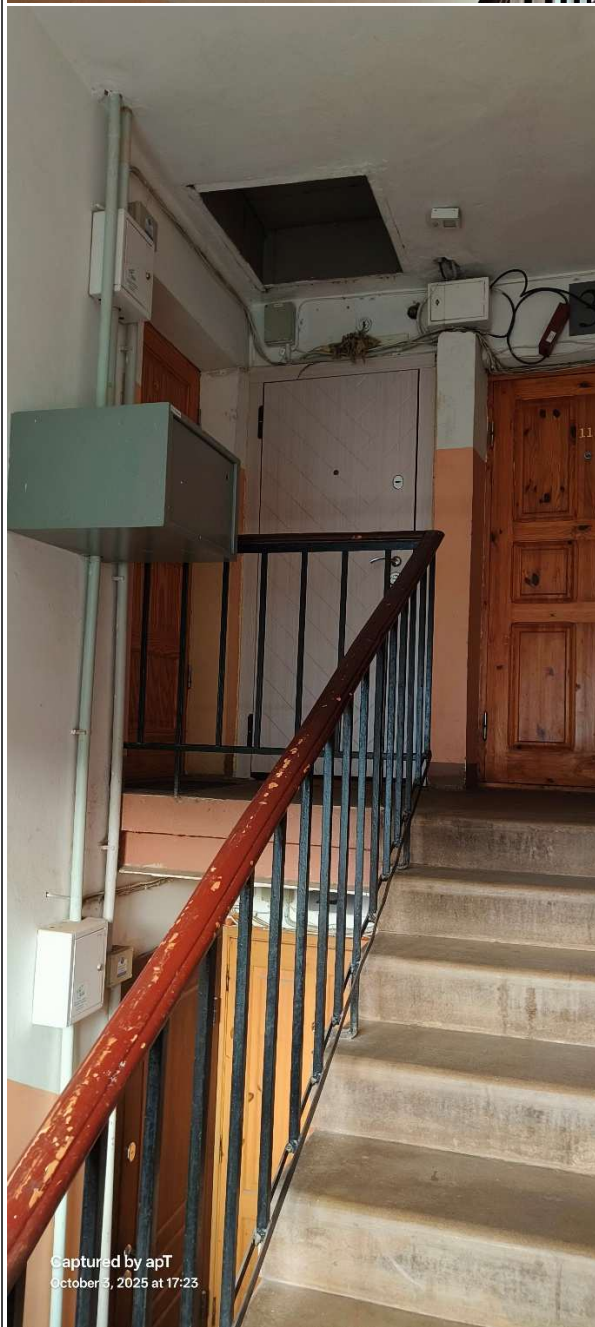
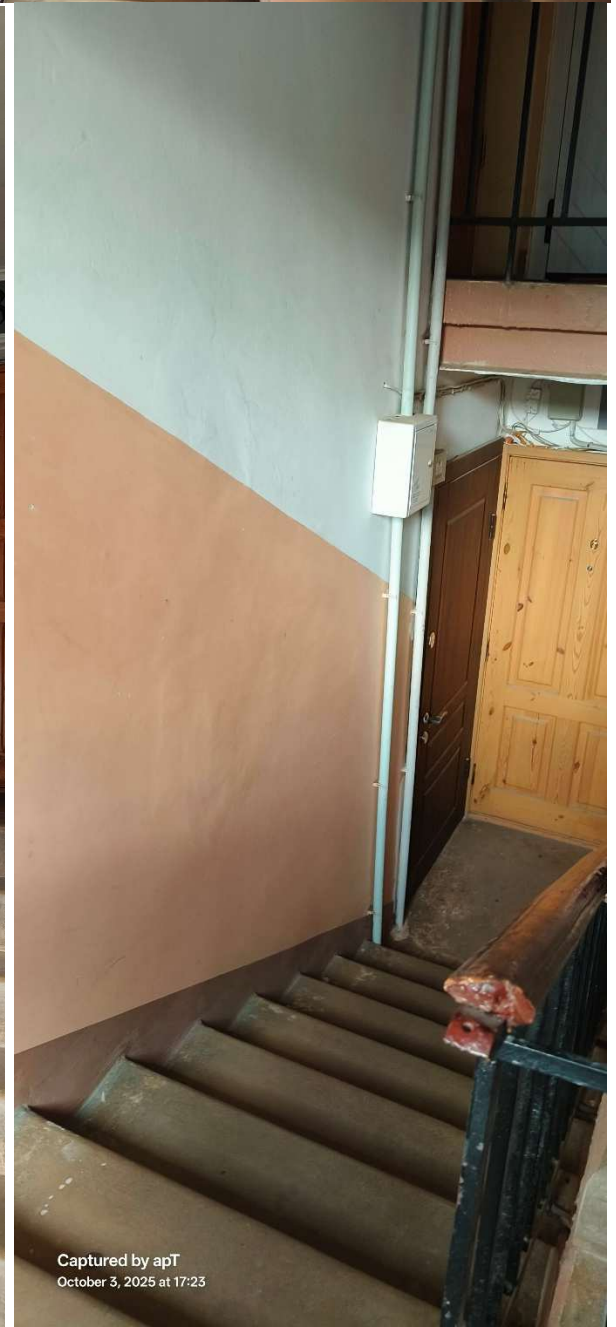
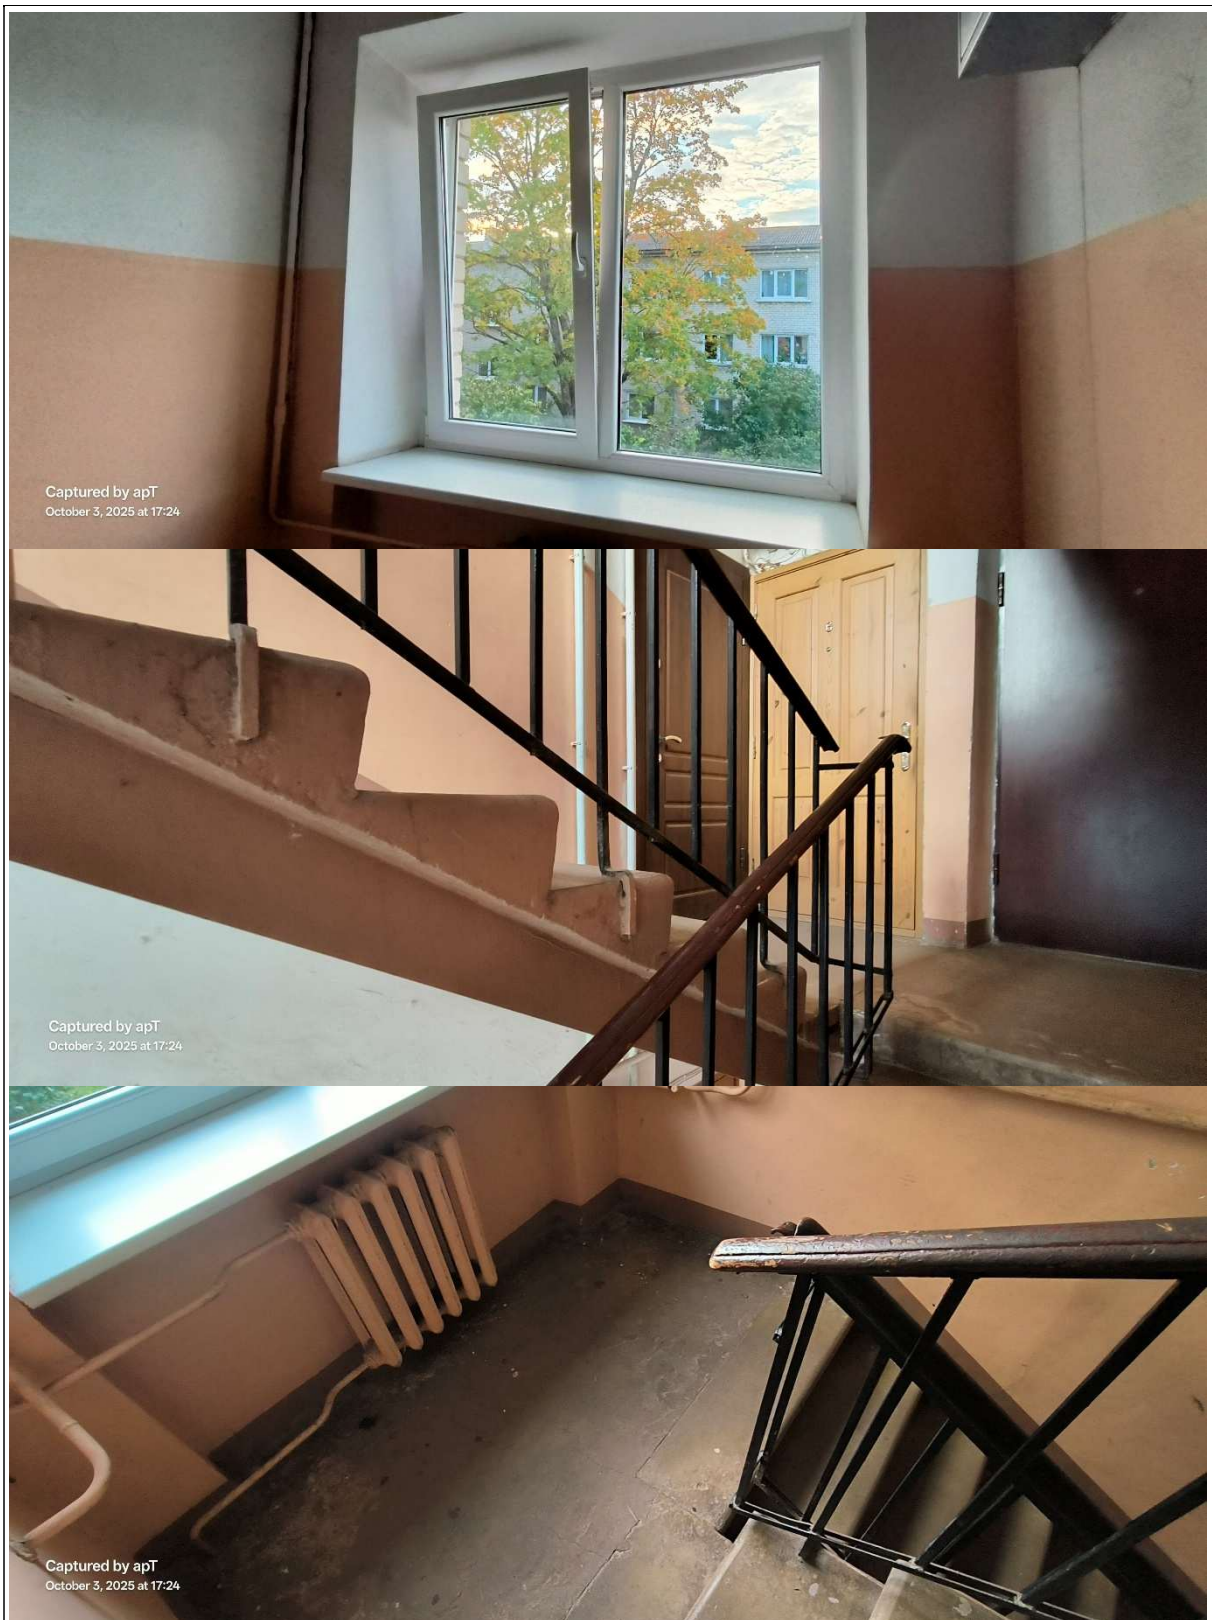
*Vējtvera otrās durvis ir koka ar stiklojumu augšdaļā. Durvis ir sasēdušās ar spraugām un neblīvumiem.*

*Atjaunot ēkas vājtveri (iekšdurvju blīvēšana, durvju aizvērējs) – energoefektivitātes paaugstināšana.*

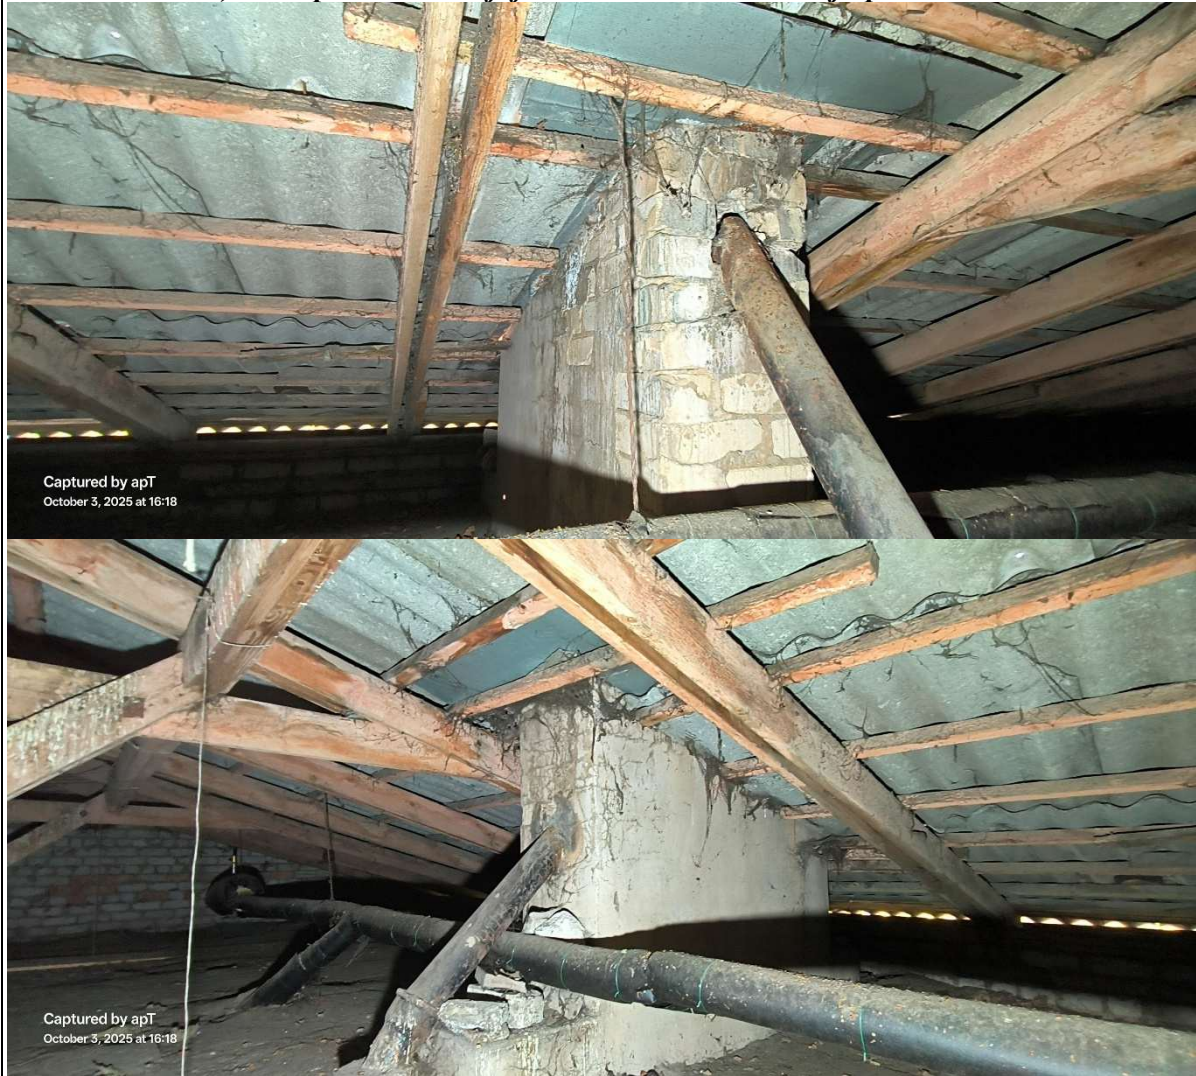
*Ventilācijas un inženierkomunikāciju stāvvadu kanāli – mūrēti ķieģeļu skursteņi. Austrumu pusē izteikti mūrējuma bojājumi (izdrupumi, atdalīšanās) virs jumta līmeņa. Bēniņu daļā skursteņi daļēji apmesti. Skursteņi bez izteiktām bojājuma pazīmēm – lokāli nelieli izsvīdumi, mikroplaisas un bojājumi sadzīves kanalizāciju pārbūves vietās.*

*Atjaunot ventilācijas skursteņu mūrus, veikt ventilācijas kanālu tīrīšanu.*

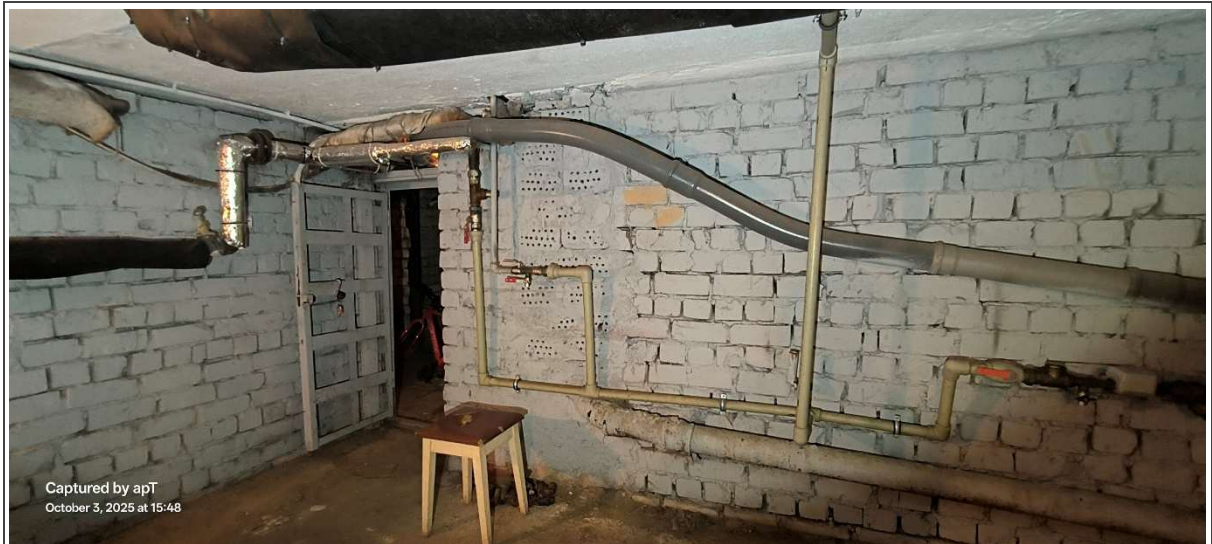
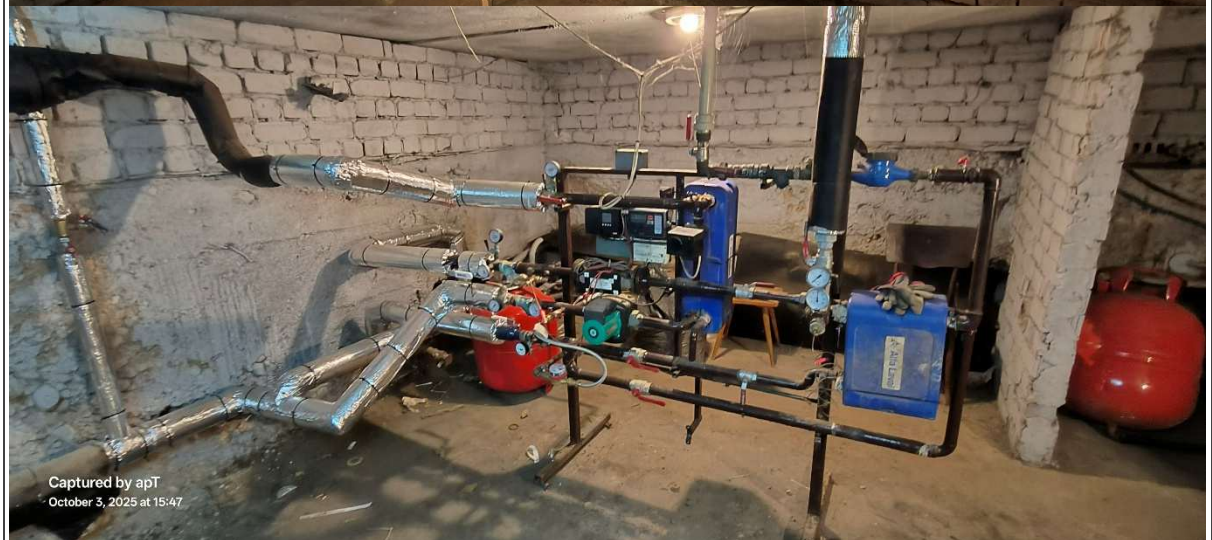
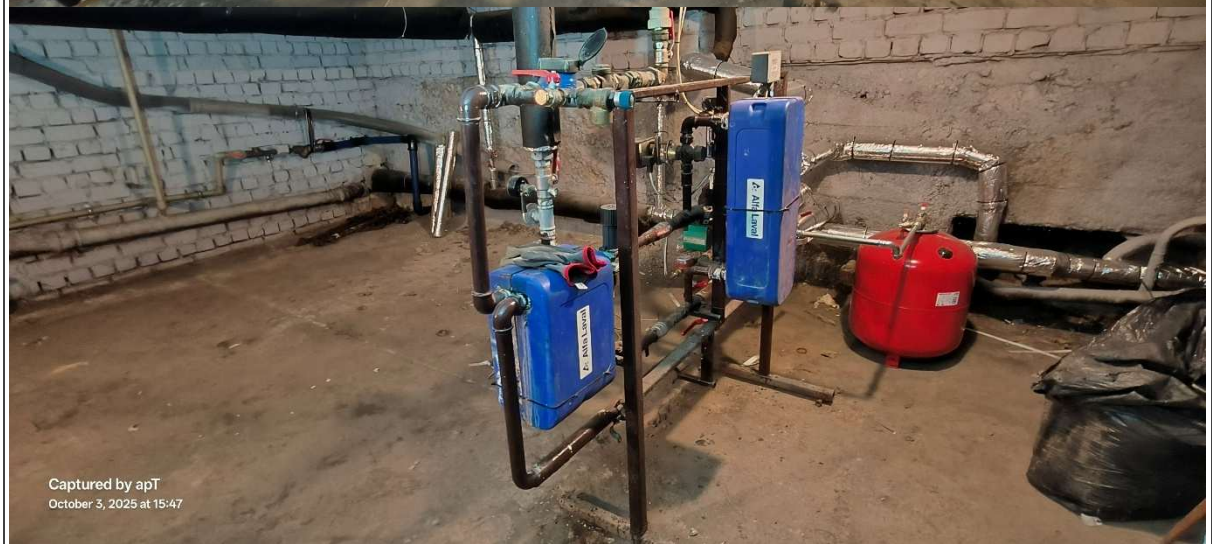
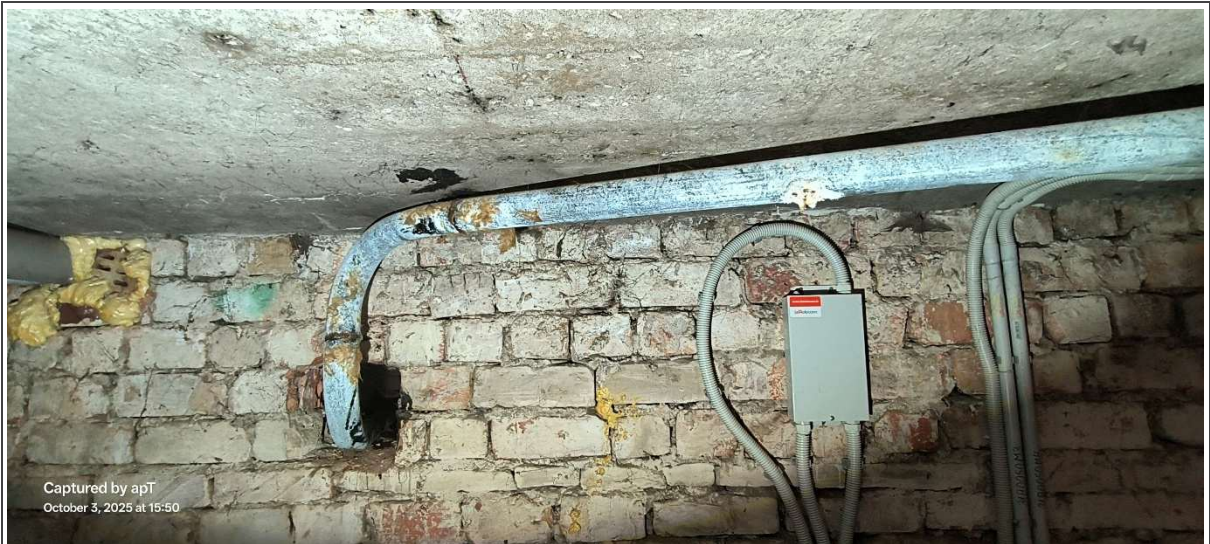
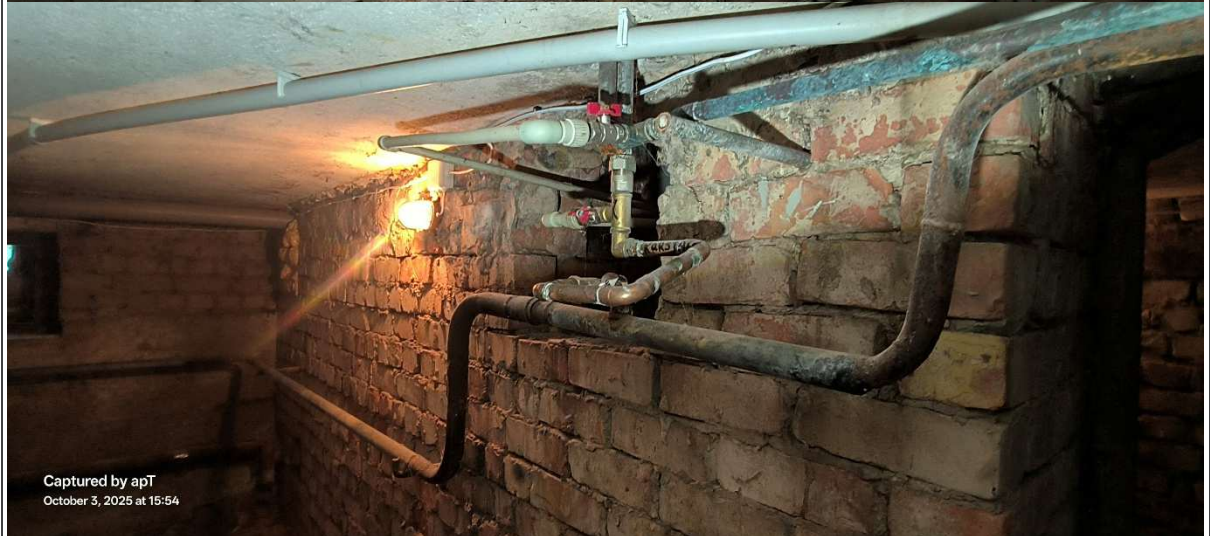
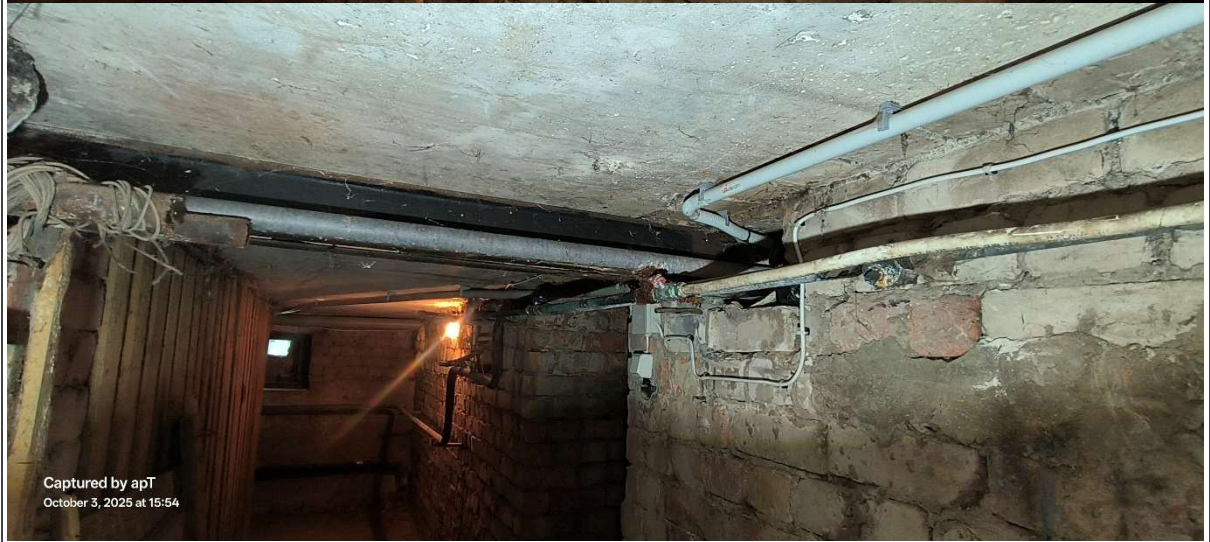
**Karstais ūdens tiek nodrošināts no pilsētās centralizētiem tīkliem – siltummezgls. Iekšējā cauruļvadu apsaiste pagraba stāvā – PPR, kapara un tērauda cauruļvadi. Tērauda cauruļvadi ar koroziiju, lokālas sūces un cauruļvadu bojājumi.**

*Atjaunot un uzlabot karstā un aukstā ūdens tīklus uz ilgmūžīgiem un energoefektīviem.*

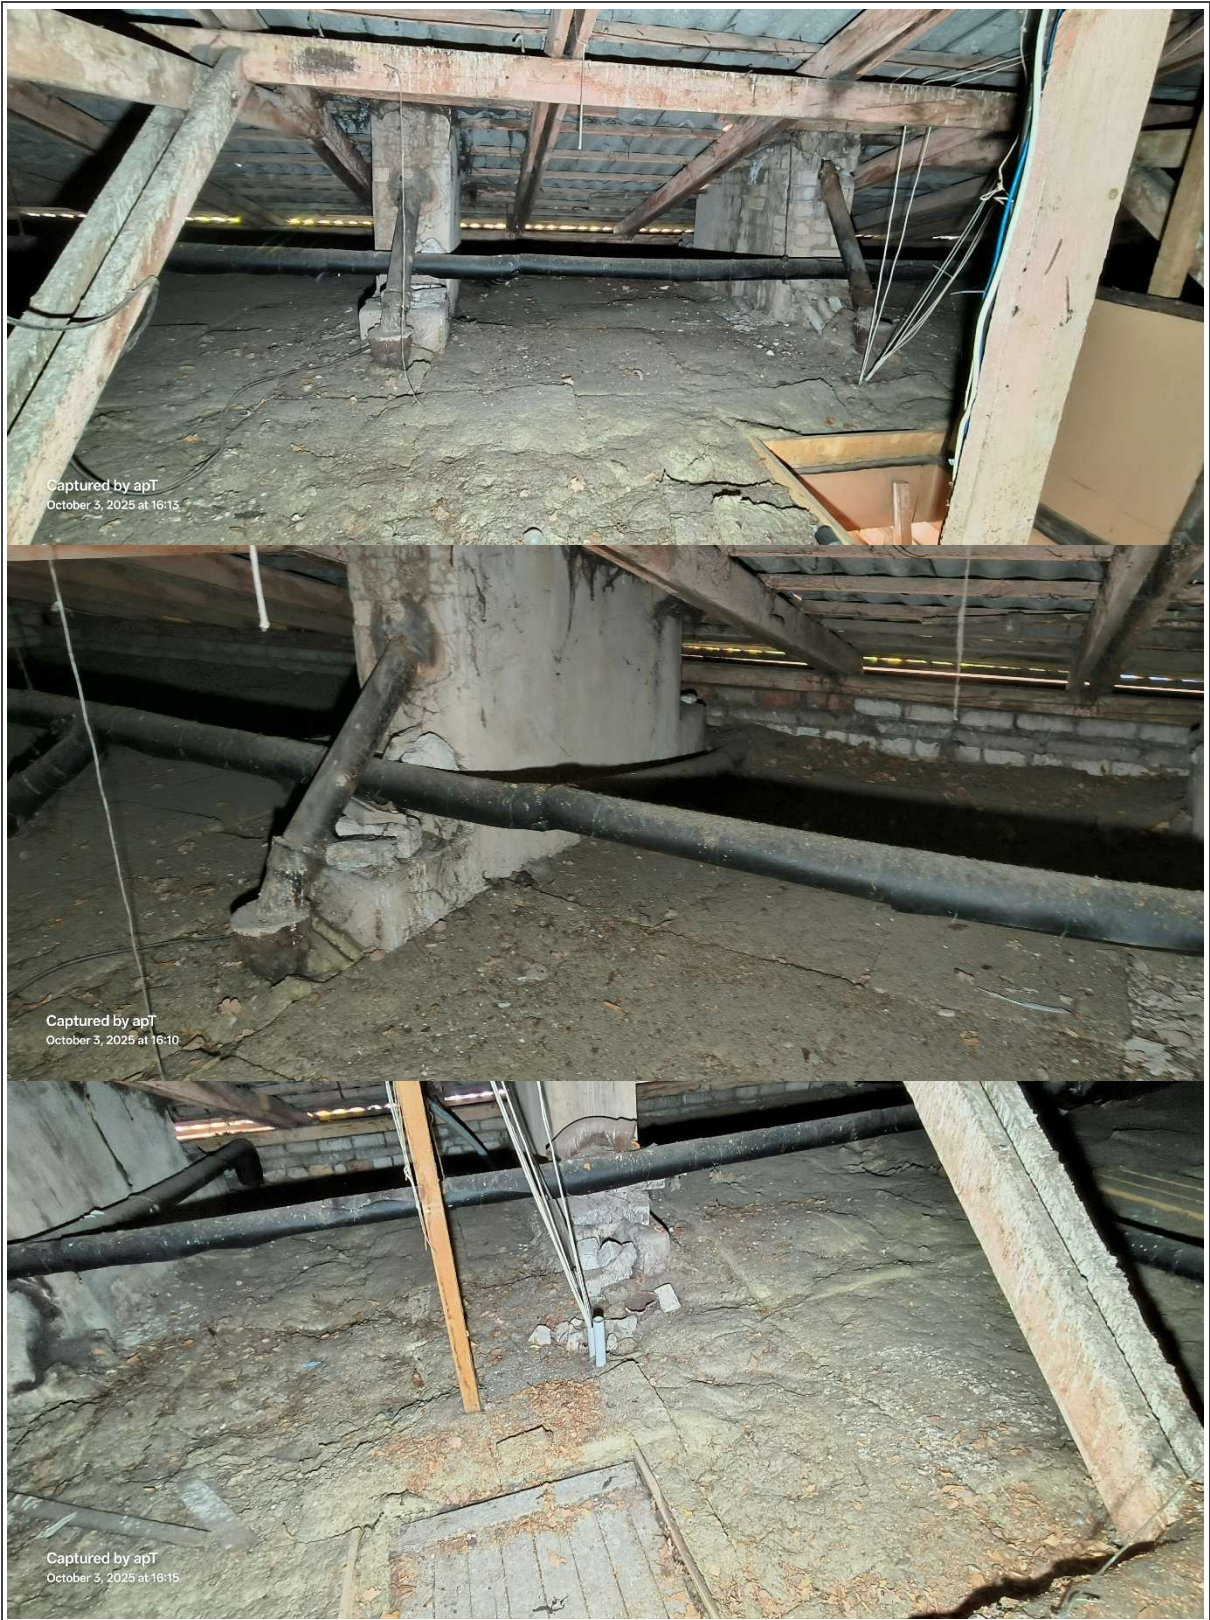
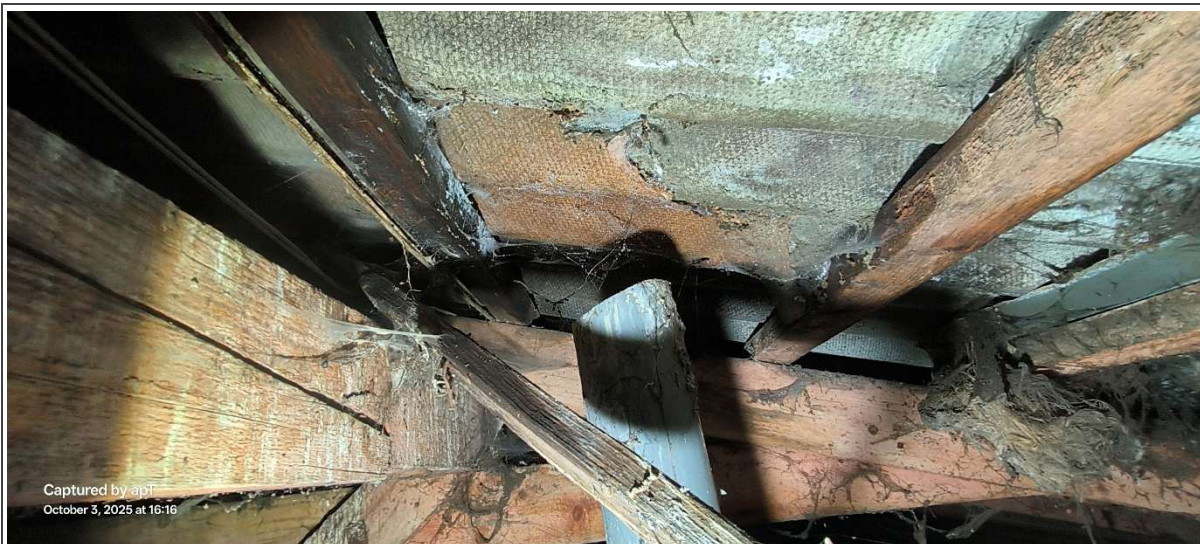
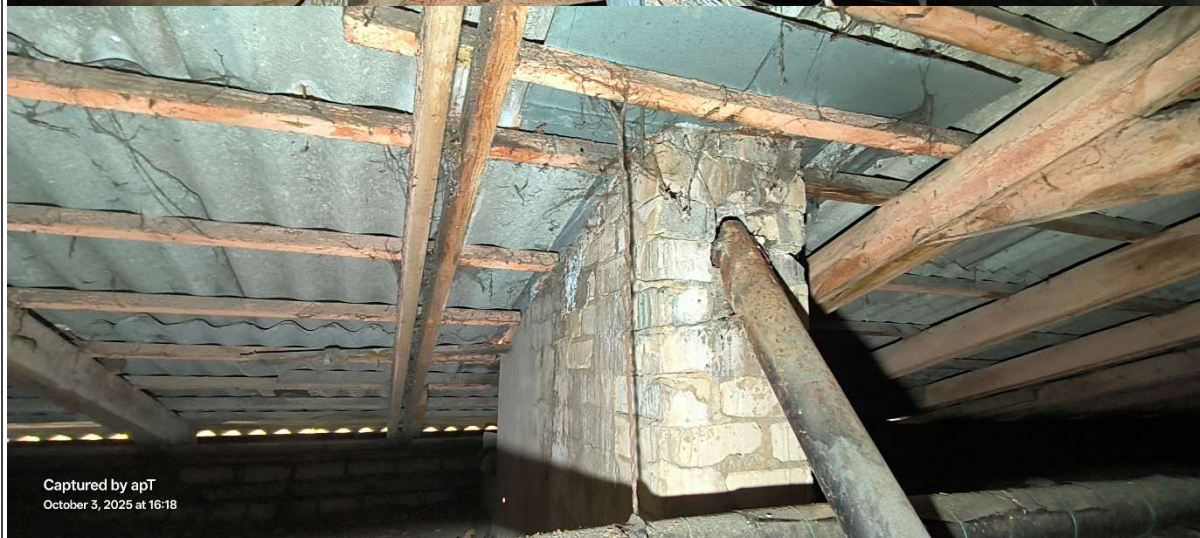
***Jumta sadzīves kanalizācijas elpošanas izvadi pieslēgti skursteņu mūriem. Vietām elpošana nav atjaunota, citviet bojāts pieslēgums, kas noved pie nelabvēlīga klimata jumta bēniņu daļā – bojā konstrukcijas.***
