**Tehniskās apsekošanas atzinums**

**Daudzdzīvokļu dzīvojamā ēka, zemes kad. Nr. 90010010399 Kurzemes iela 20,  
Tukums, Tukuma nov., LV-3101**

**Ēkas vienkāršota tehniskā apsekošana**

Atzinums izsniegts 2025.gada 20. novembrī.

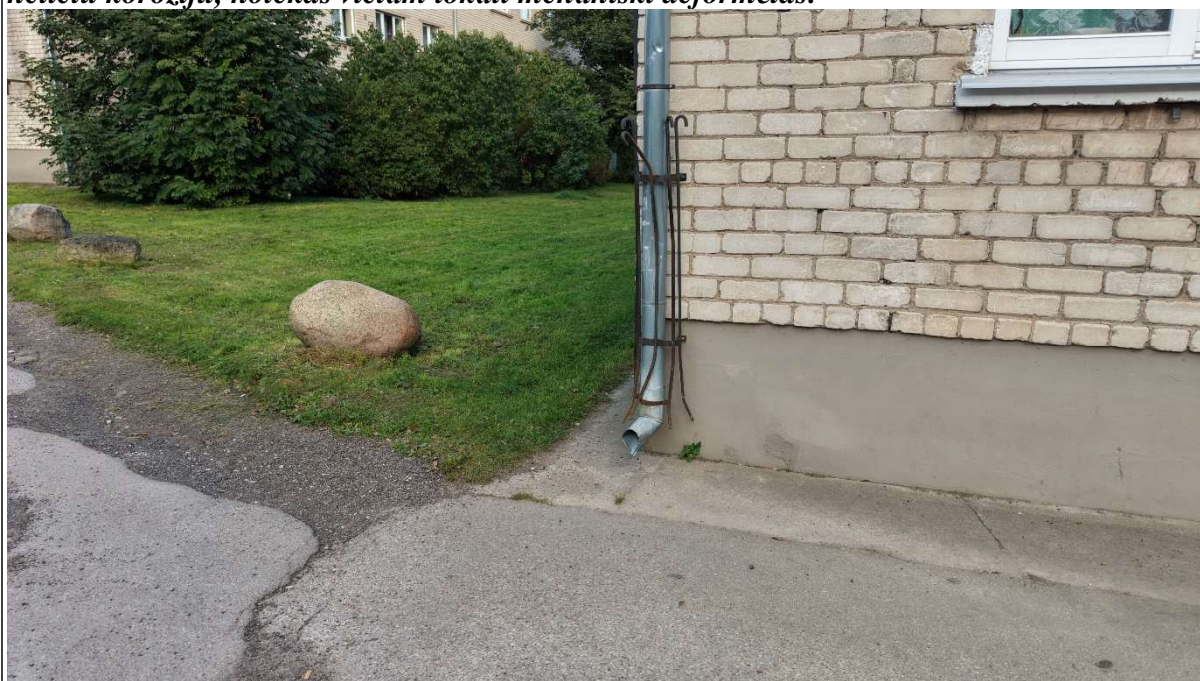
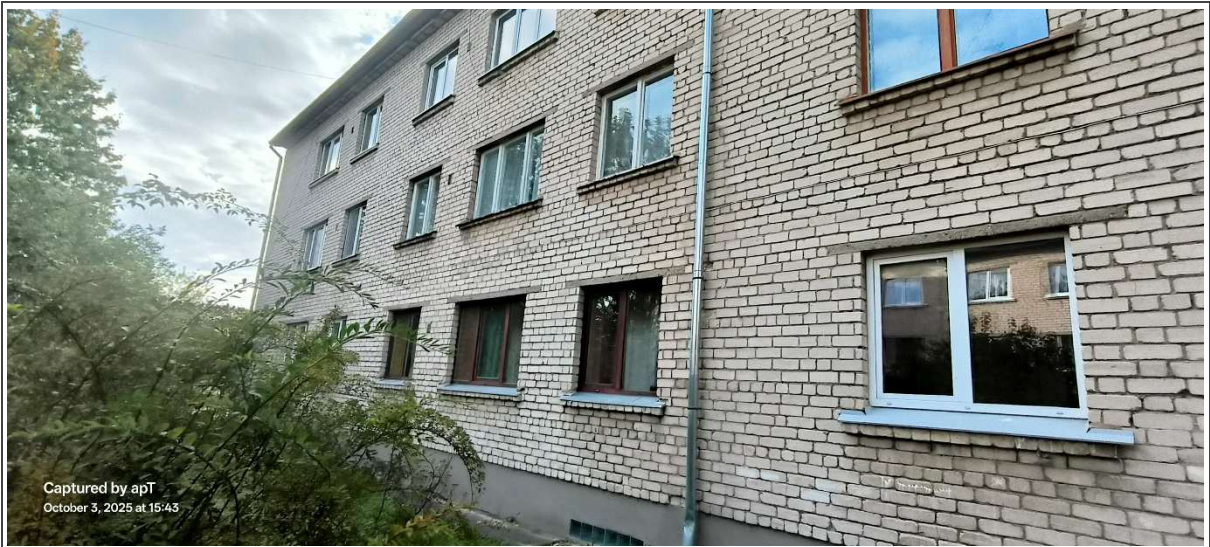
*Lietus ūdens noteksislēma – ārējā, lietus ūdens tiek novadīts zemē. Teknes jumta daļā ar nelielu koroziju, notekas vietām lokāli mehāniski deformētas.*

*Pieslēgt lietus notek sistēmu pie pilsētas centralizētiem tīkliem.*

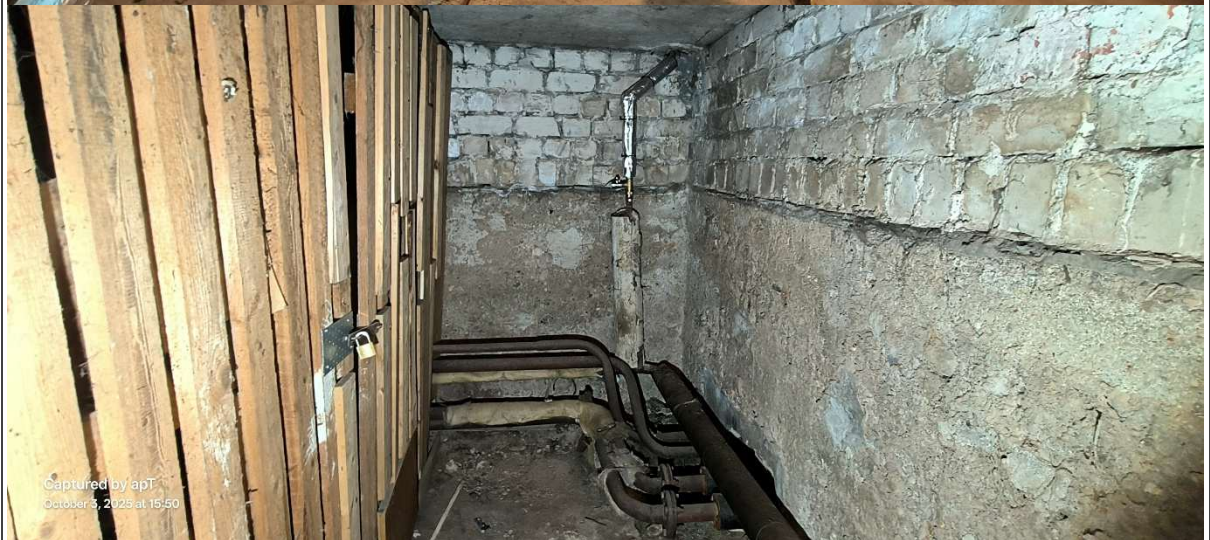
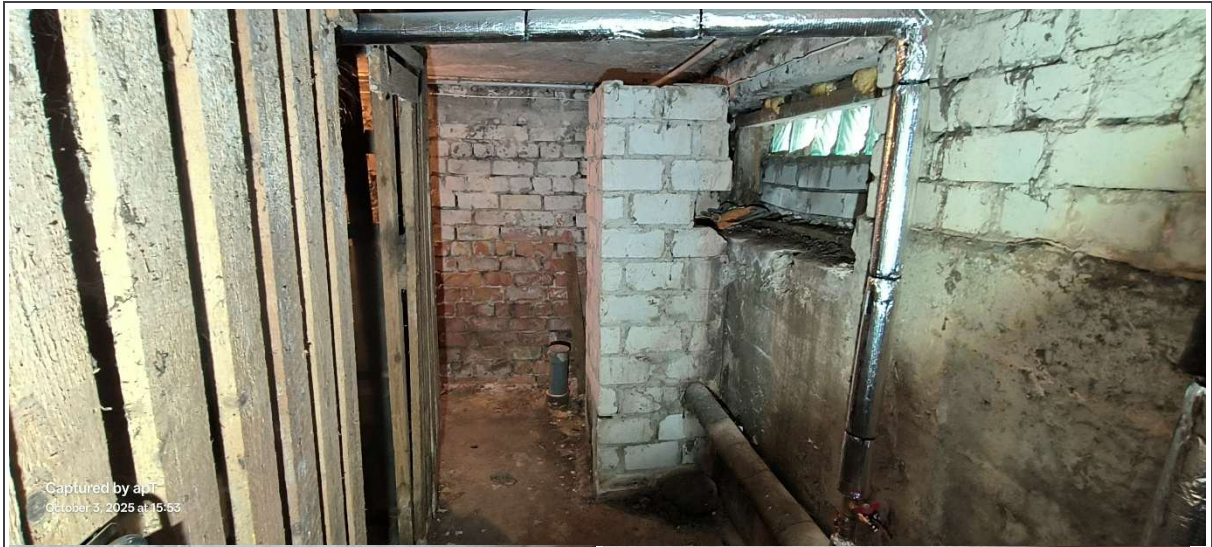
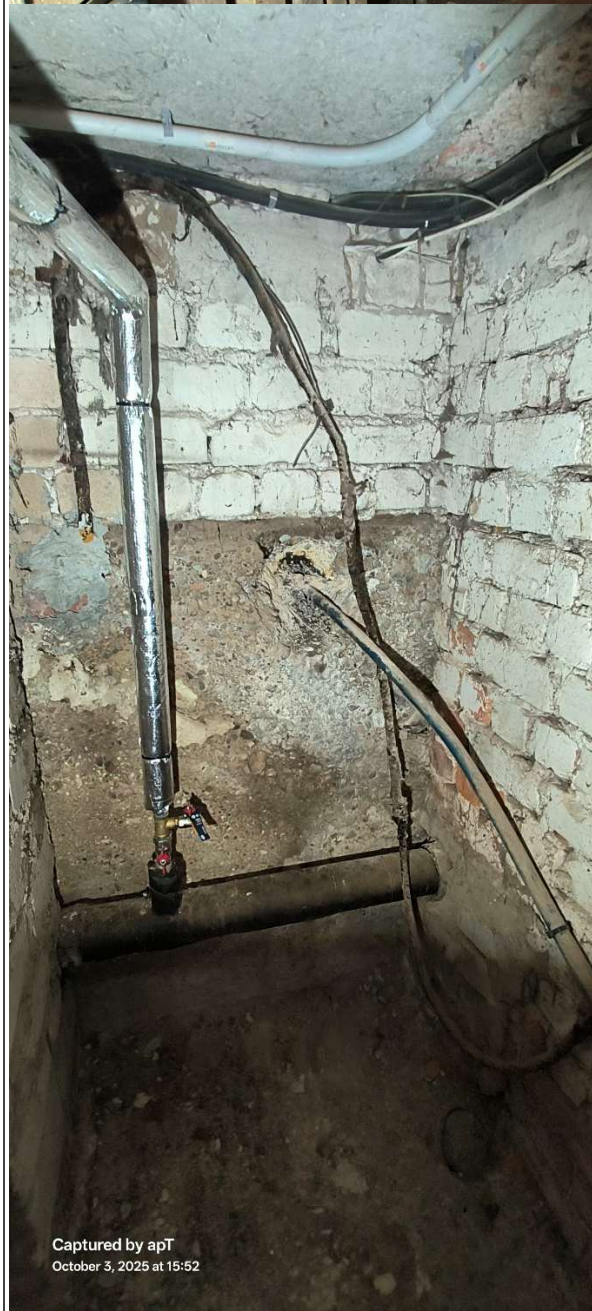
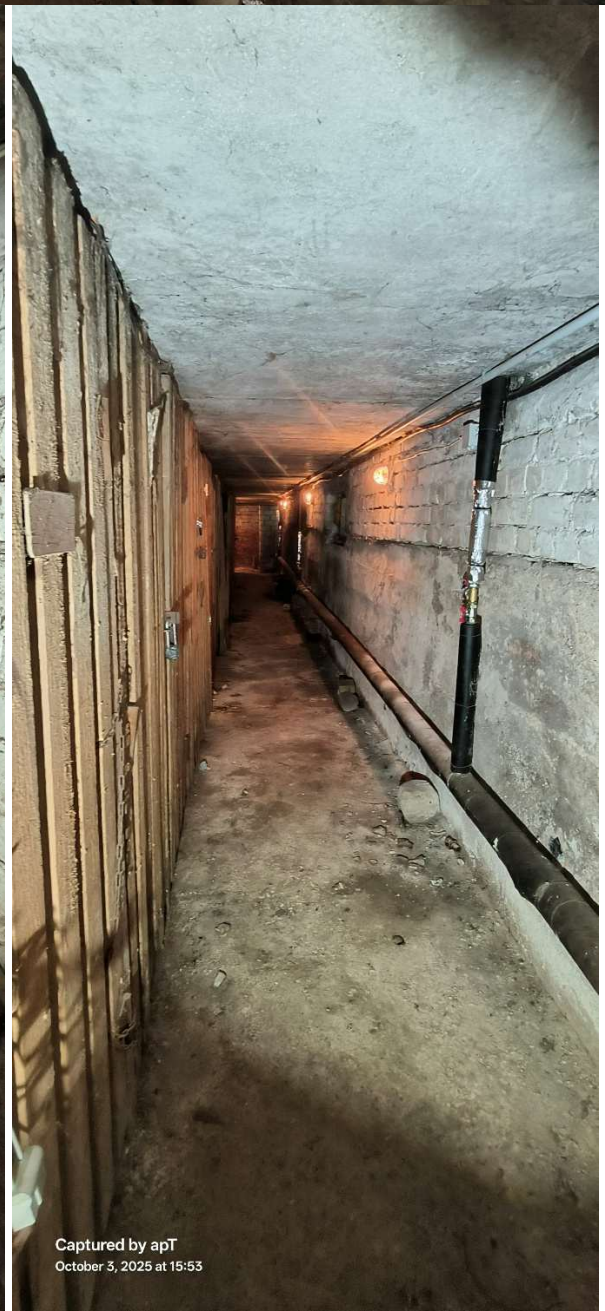
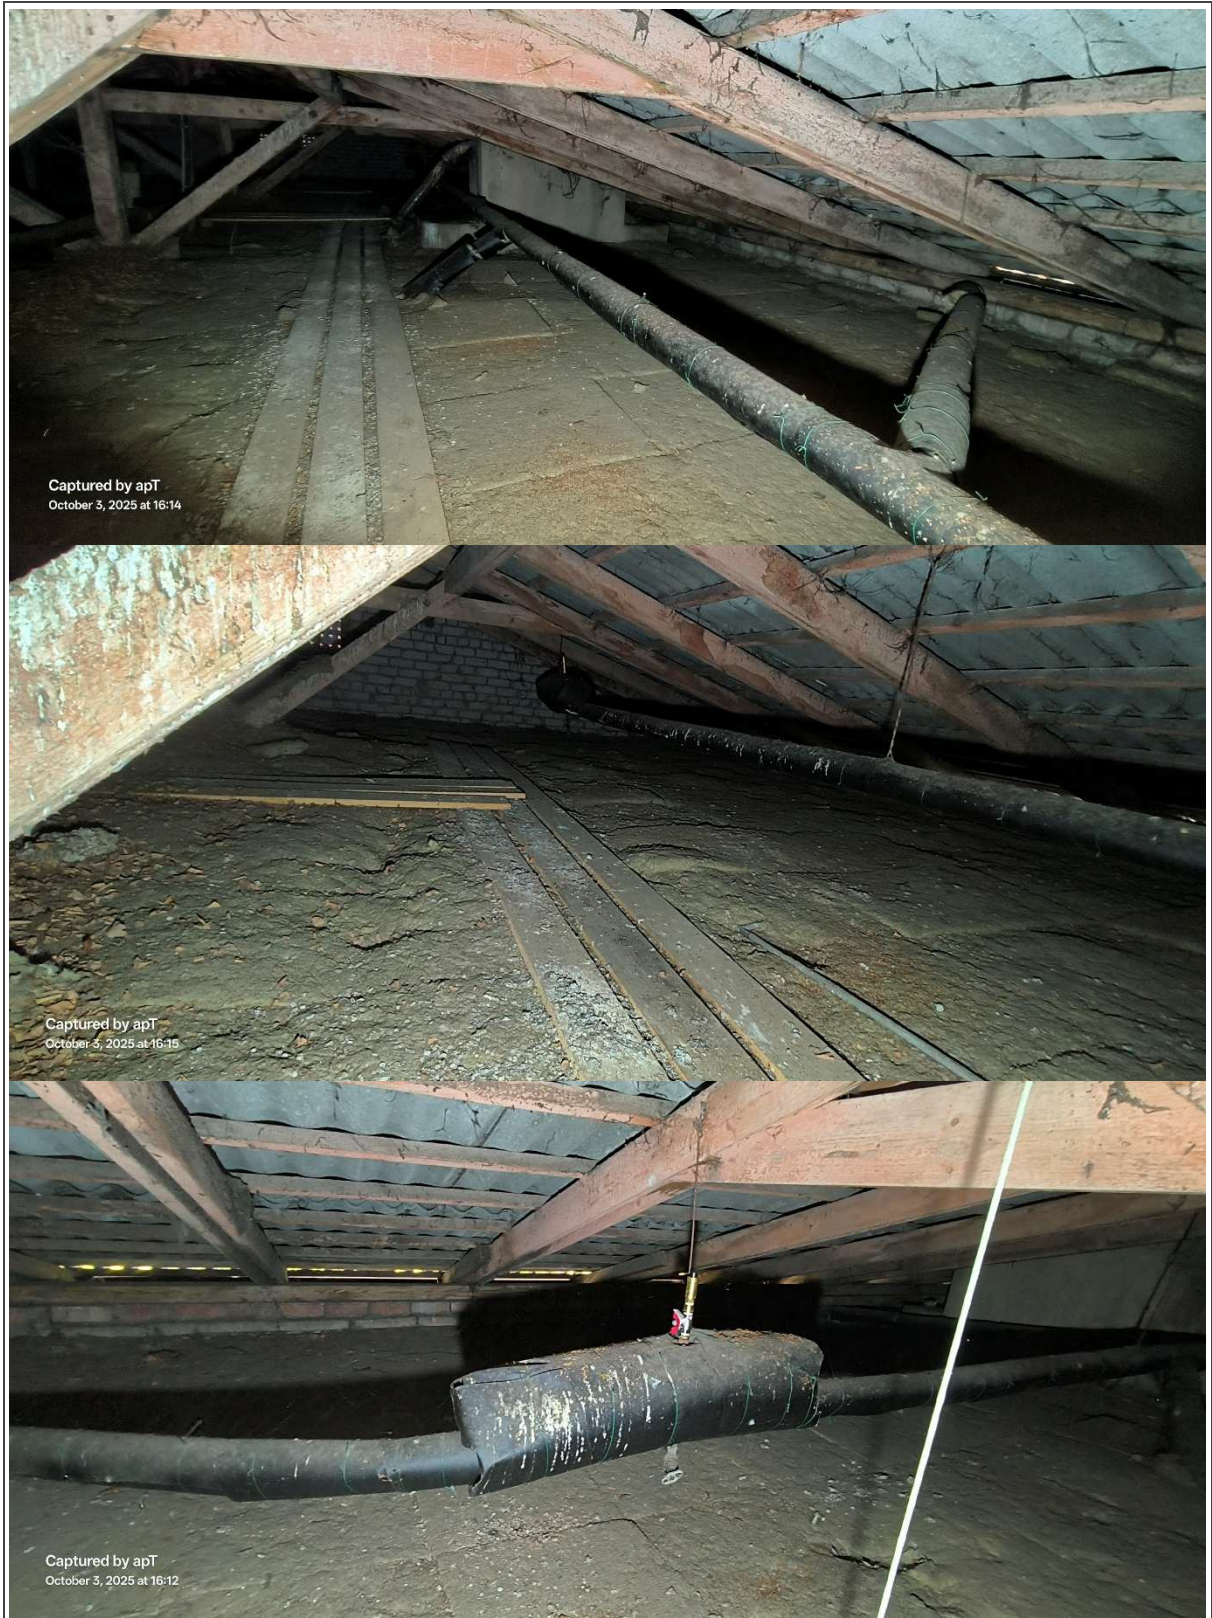
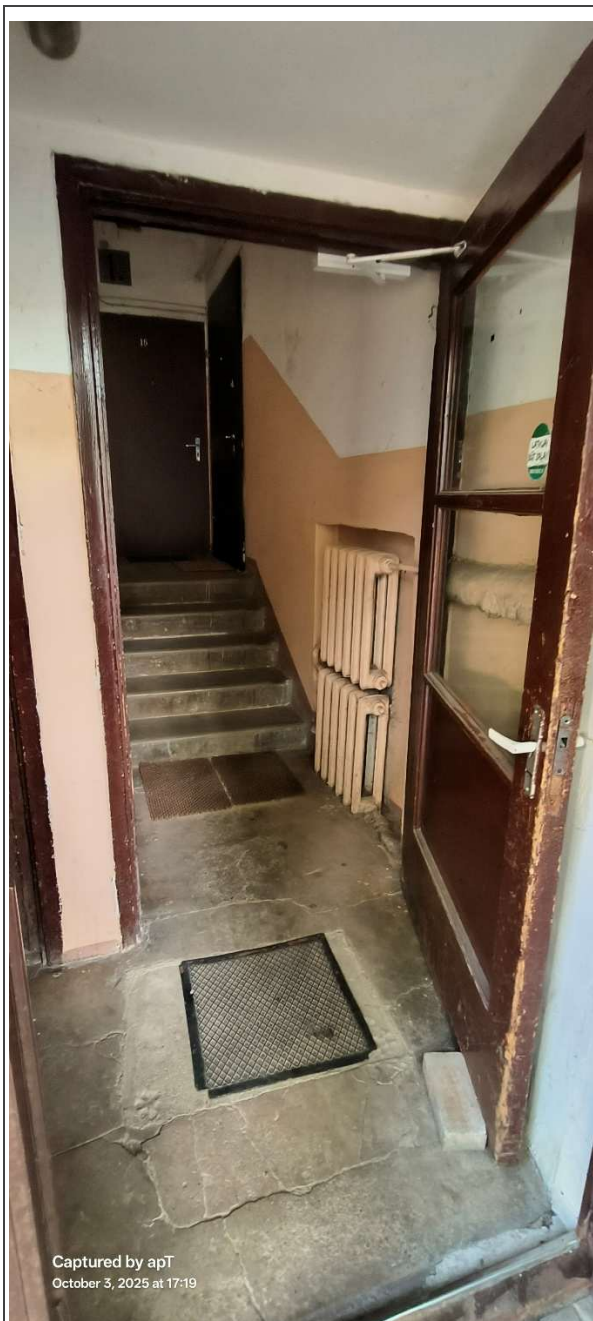
***Apkures siltummezgls atrodas pagraba telpā Nr.1. Apkures siltummezgls ar jauna tipa aprīkojumu, armatūru, automātiku, vietām pievienojumu sūces (savienojumu blīvuma noplūdes) Siltummezgls pievienots pie esošiem apkures tīkliem. Viencauruļu apkures sistēma. Apsaistes maģistrālās cilpas pagrabā un bēniņos. Tērauda cauruļvadi vietām korodējuši, siltumizolācija bojāta un neatbilstoša (vāja siltuma noturība).***

*Atjaunot apkures sistēmu uz ilgtspējīgiem un energoefektīviem risinājumiem..*

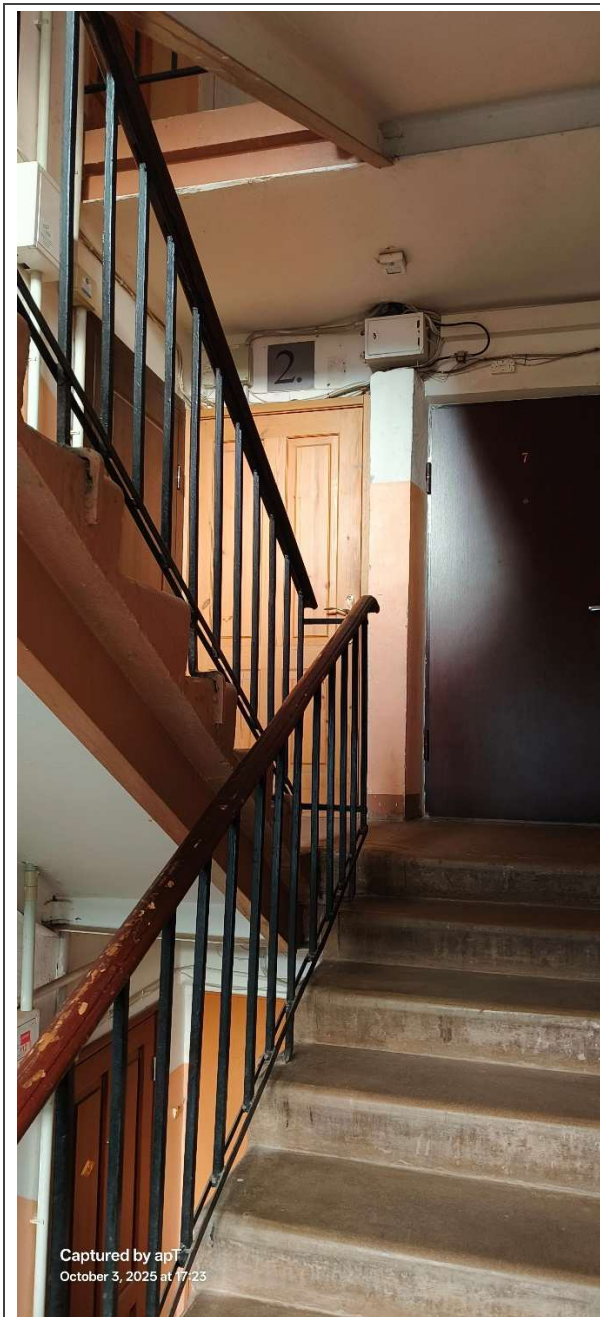
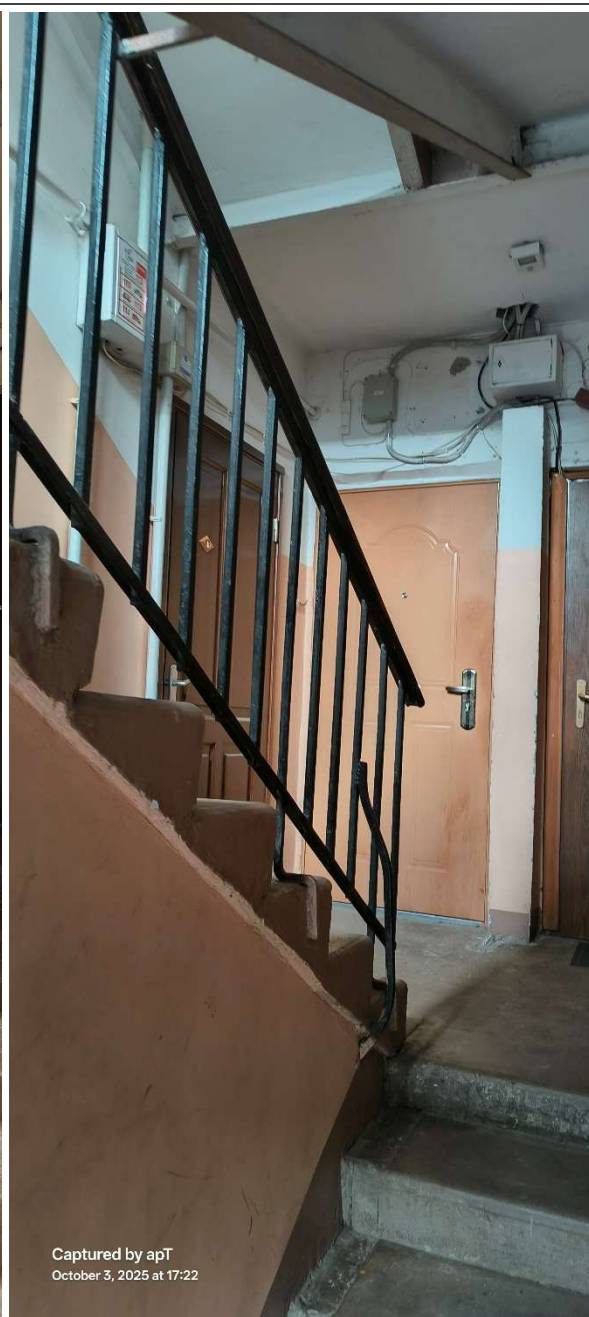
***Transformatora - komunālā uzskaitē pagraba telpā Nr.2 un ārēja sadalne pie1. kāpņu telpas. Individuālā uzskaitē kāpņu telpās.  
Informācija par elektroinstalācijas pārbaudēm nav zināma.  
Pagrabā un bēniņos haotiski izvietoti dažāda tipa kabeļu tīkli.***

*Uzlabot elektrodrošību -veikt ēkas izolācijas pretestības mērījumus.*

*Demontēt lieko kabeļu sistēmu. Marķēt, grupēt esošo kabeļu sistēmu.*
