Tehniskās apsekošanas atzinums

Ēka Kurzemes iela 3, Tukums, Tukuma novads, LV-3101 kad. Nr. 90015040025,

SIA "Tukuma nami", 26.06.2023. Līgums Nr. 22062023/K-3
(pasūtītājs, līguma datums un numurs)

Atzinums izsniegts 2023.gada 9.oktobrī

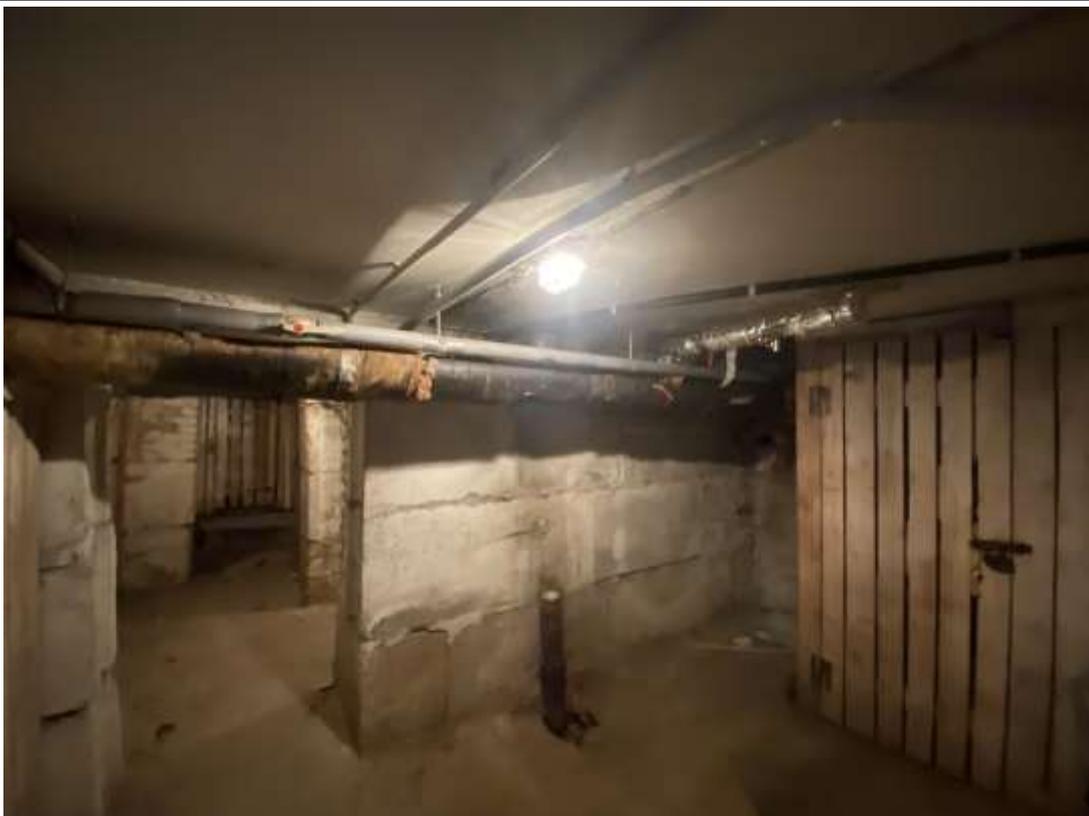
4.1.	pamati un pamatne	35%
<p>Pamatu veids, to iedziļinājums, izmantotie būvizstrādājumi, to stiprība, hidroizolācija, drenāža, būves aizsargapmales, ārsienu aizsardzība pret mitrumu. Gruntsgabala ģeomorfoloģiskais raksturojums; ģeodēziskais atskaites punkts (sienas vai grunts repers, marka, poligonometrijas punkts) absolūto augstuma atzīmju noteikšanai. Zemes virsas absolūto atzīmju robežas izpēte teritorijā. Veiktie lauka un kamerālie ģeotehniskās izpētes darbi un palīgdarbi: izstrādnes, līmetņošana, laboratorijas analīze, to apjomi. Nogulumu veidi grunšu izpētes areālā, gruntis, kas veido ēkas pamatni, to aplēses pretestība</p>		
<p>Apsekojuma laikā pamati netika atrakti. Ēkas pamatojuma (pamatnes un esošo pamatu) ģeotehniskā izpēte šajos pētījumos nav veikta. Pamatu atsegšana netika veikta, tāpēc pamatu iebūves dziļumu aptuvenās aplēst (2100-2500mm) no apkārtnes virsmas līmeņa, kas pēc pazīmēm ir pietiekami un atbilstoši normatīva prasībām.</p> <p>Horizontālā hidroizolācija saglabājusies no ēkas pirmsākumiem, vertikālā hidroizolācija konstatēta atsevišķās zonās.</p> <p>Apsekojot ēku, konstatēts, ka ēkai ir lentveida pamati. Ēkas pamati zem nesošajām sienām (šķērsvirzienā un garenvirzienā) veidoti no FBS blokiem, kuru aptuvenais biezums ir 400mm, kas savstarpēji savienoti ar cementa javu. Pamatu sienas mūrētas ar silikātķieģeļiem un keramiskajiem ķieģeļiem.</p> <p>Novērojama apmetuma erozija cokola daļā, kā arī samitrinājums un veģetatīvais apaugums Pagrabstāvam izbūvētas gaismas šahtas kā arī noejas - nav paredzēta lietus ūdens novadīšana. Divām gaismas šahtām trūkst norobežojošās restes.</p> <p>Dzīvojamai ēkai izbūvētas pamatu aizsargapmales no monolītā betona, ir daļēji labā stāvoklī, vietām nelielas plaisas.</p> <p>Uz apsekošanas brīdi pamatu konstrukcijās no ārpusē un iekšpusē, deformācijas kas var ietekmēt to nestspēju, netika konstatētas, līdz ar to pamatu kopējais tehniskais stāvoklis ir vērtējams kā labs un atbilstošs Būvniecības likuma 9. panta 2.punkta 1.prasībai ‘mehāniskā stiprība un stabilitāte’. Plānojot energoefektivitātes uzlabošanas pasākumus, ieteicams paredzēt pamatu un to virszemes daļas siltināšanu, pirms tam ierīkojot vertikālo hidroizolāciju. Pamatu konstrukcijās būtiskas plaisas vai konstrukcijas izdrupumi netika novēroti, bet turpmāk pakļaujot pamatu konstrukciju mitruma ietekmei, tā arvien vairāk pasliktināsies un zaudēs sev paredzēto nestspēju. Veicot tehnisko projektu izstrādi nepieciešams precizēt pamatu dziļumu, veicot inženiertehnisko pamatu izpēti, kontroli atrotot nepieciešamo pamatu posmu.</p> <p>Apsekojot ēkas, pamati pa tās perimetru ir labā stāvoklī.</p>

4.1.1. att. FBS bloku pamati

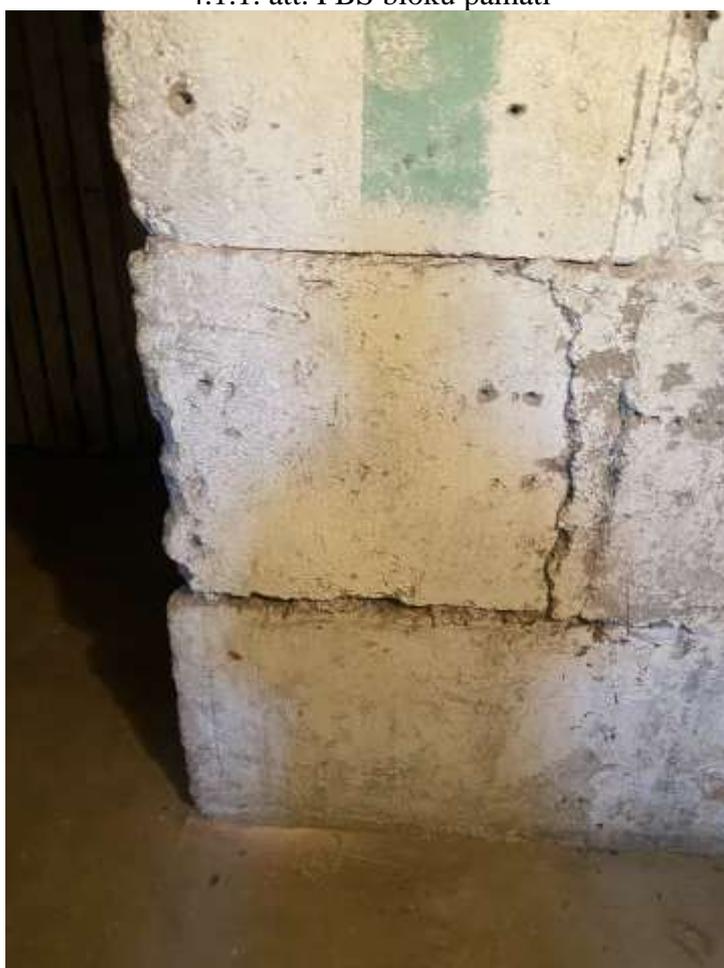
4.1.2. att. FBS bloku pamati

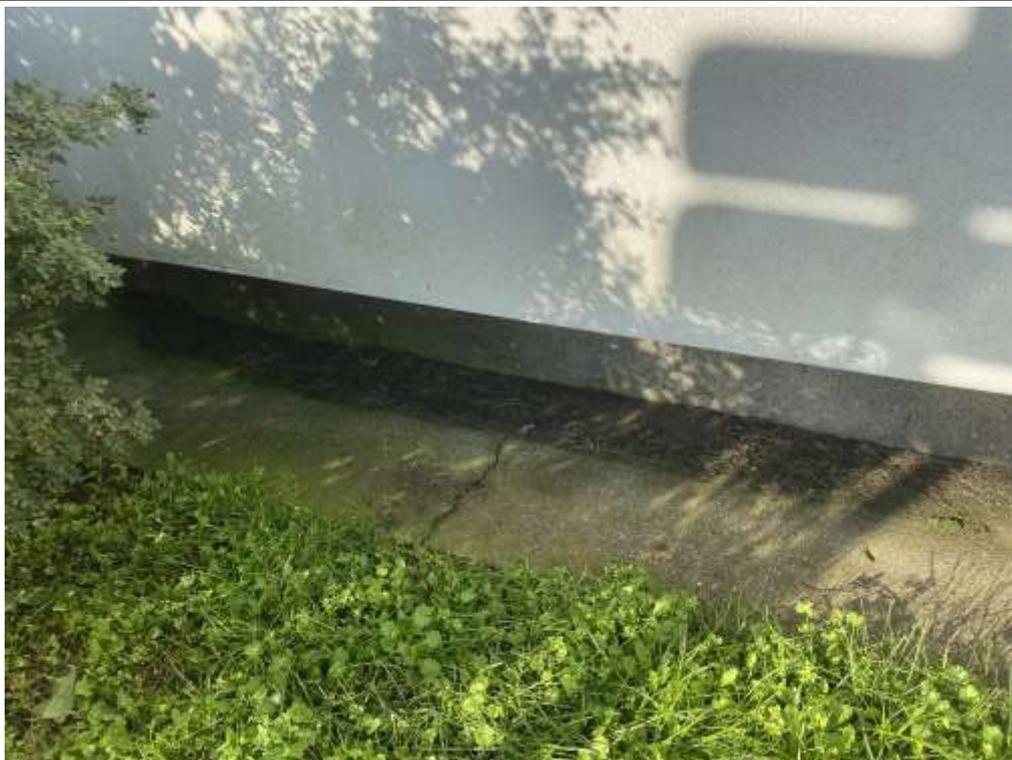
4.1.3. att. Ēkas pamatu apmales

3. Pilastru daļas bojāto mūra posmu labošanu.
4. Lietus kanalizācija – atjaunošana.
5. Pamatu aizsargapmales atjaunošana. Atjaunojot lietus ūdens aizsargapmali, nepieciešams pamatus atrakt pa ēkas perimetru, veikt to hidrofobizāciju un siltināt ar putupolistirola (ekstrudētā) plātnēm. Pēc cokola siltināšanas atjaunot aizsargapmali, izbūvējot monolīto dzelzsbetona joslu uz līmenī izveidotu bļietētu šķembu pamatojuma. Monolīto dzelzsbetona joslu veidot ar kritumu prom no ēkas.

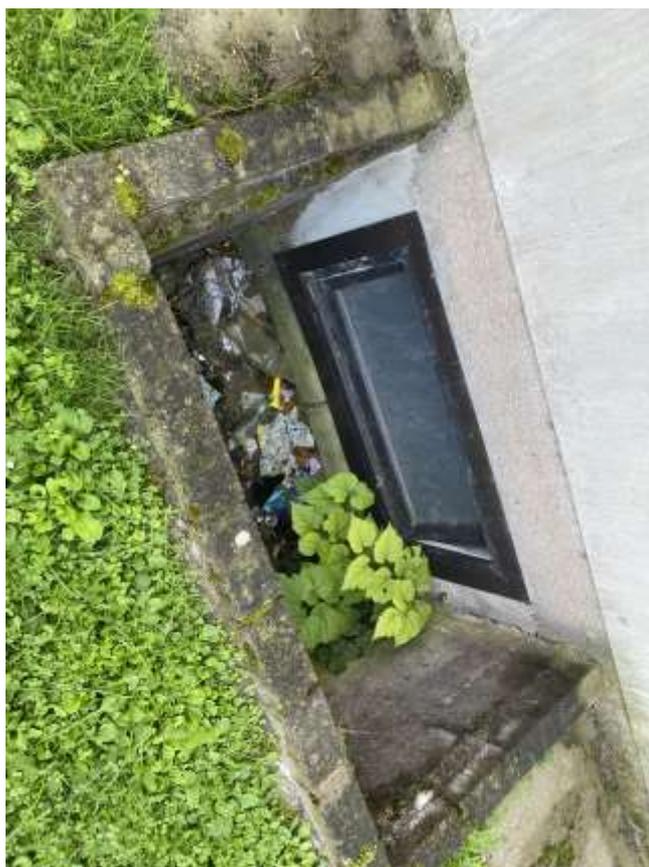
4.1.4. att. Gaismas šahtas bez restēm

7. Divām gaismas šāhtām attīrīt no atkritumiem, un uzlikt aizsargājošas restes.
8. Novērst kāpņu telpas nr. 57-70 pagrabā cauruļvada bojājumu uz grīdas seguma veidojas ūdens peļķes.

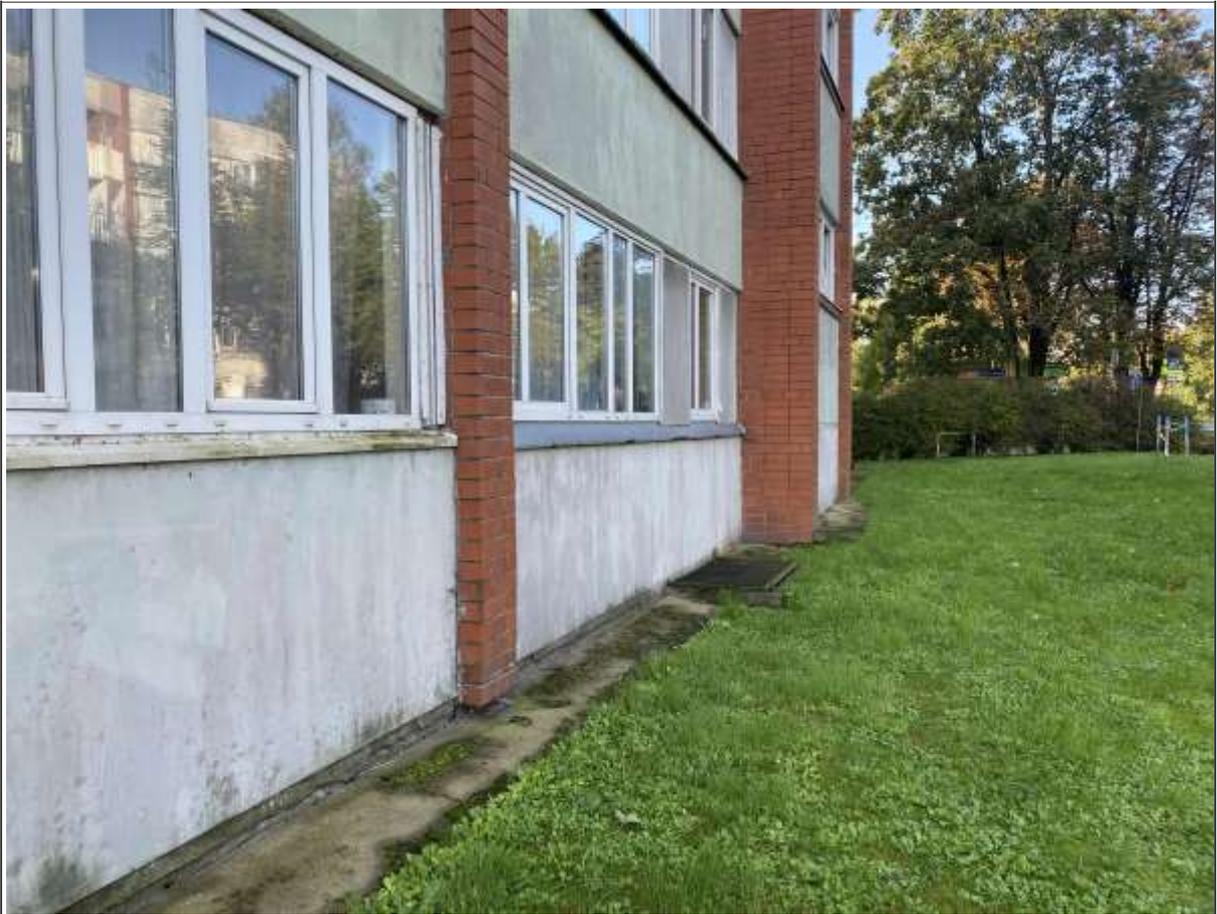
4.1.4. att. Ēkas pamatu apmales

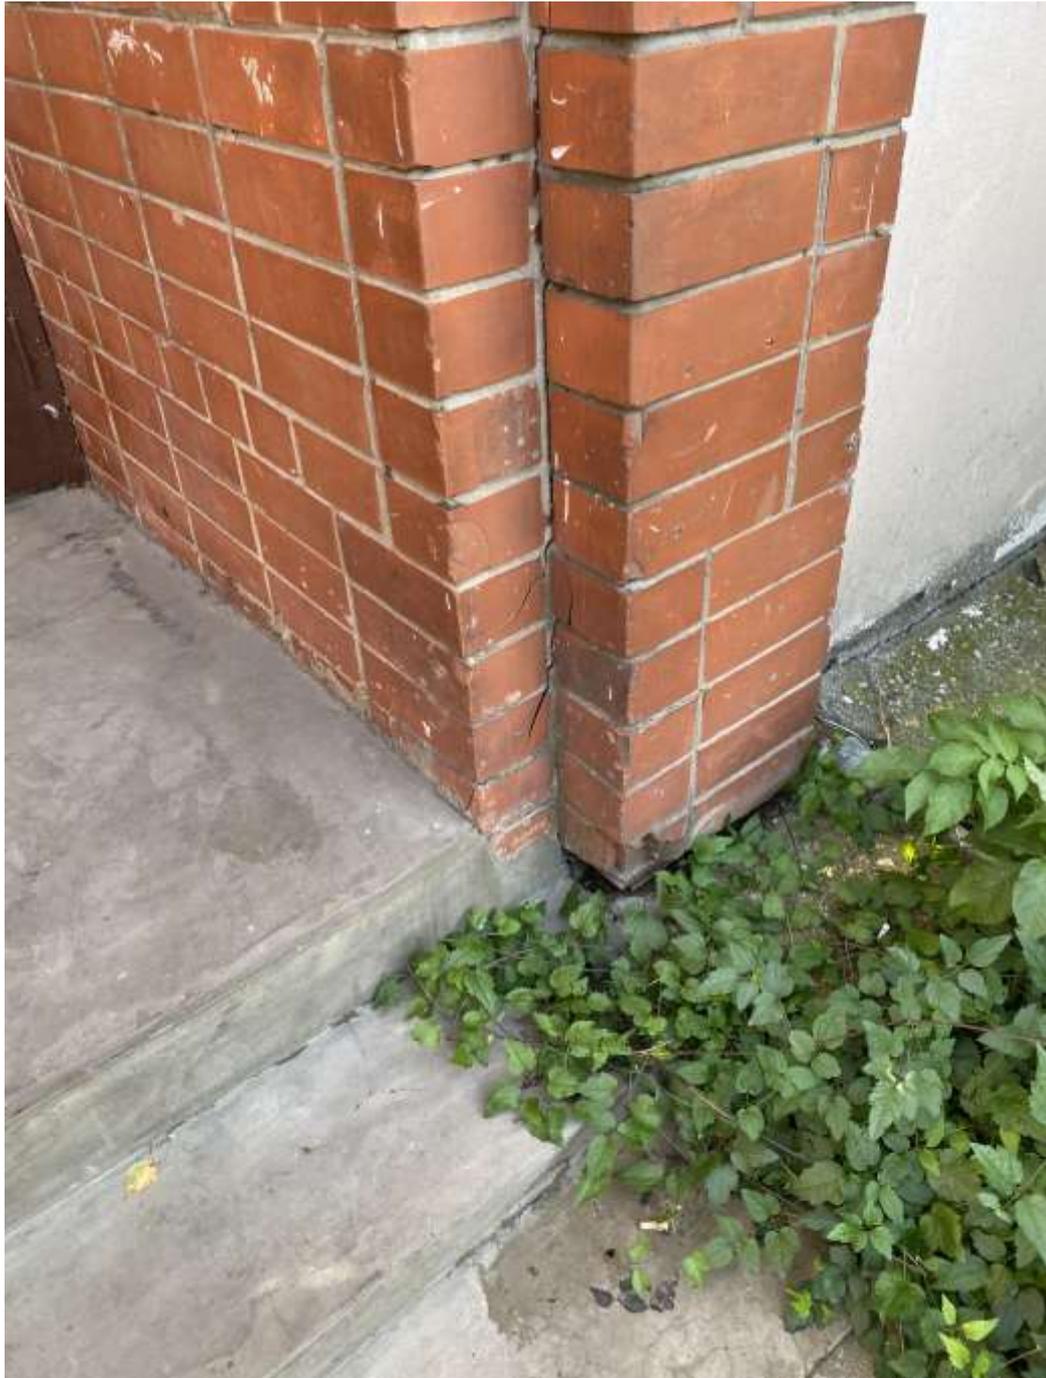
Pie pamatu nevienmērīgas sēšanās 103. sērijas ēkām notiek mūra pilastru atšķelšanās. Tas uzskatāms par konstruktīvu defektu šīs sērijas ēkām. Apsekojamai ēkai šāda veida pilastru atšķelšanās netiek novērota.

4.2.1.att. Ārsienu bojājumi pilastru zonās

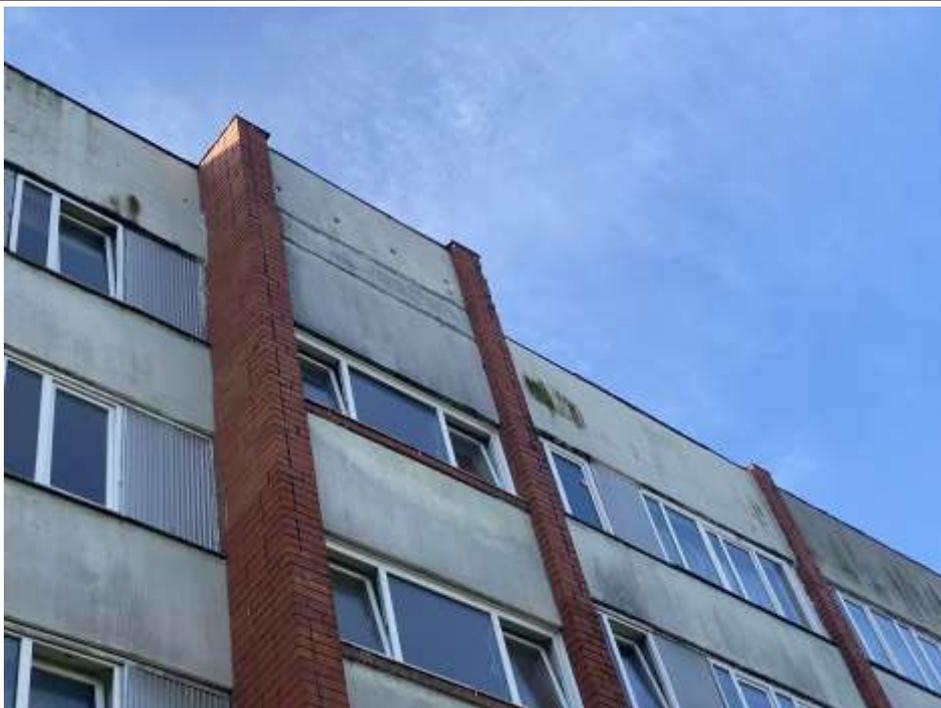
4.2.2.att. Sala, mitruma piesātinājuma bojājumi, bioloģiskais apaugums

6. Mikroplaisu un izdrupušo šuvju aizdarināšana. Bojātos mūra posmus attīrīt no visām abrazīvām daļiņām. Nelielas, šauras plaisas iztīra un aizpilda ar šķidru cementa javu. Lielākās plaisās ar spiedienu injicē speciālu betonu vai javu ar polimēru sastāvu, kas ir izturīgāka, nodrošina labāku saķeri ar ēkas mūra sienu. Jāveic izdrupušo vietu apmetums, izmantojot rābicas vai citu armējošo sietu.

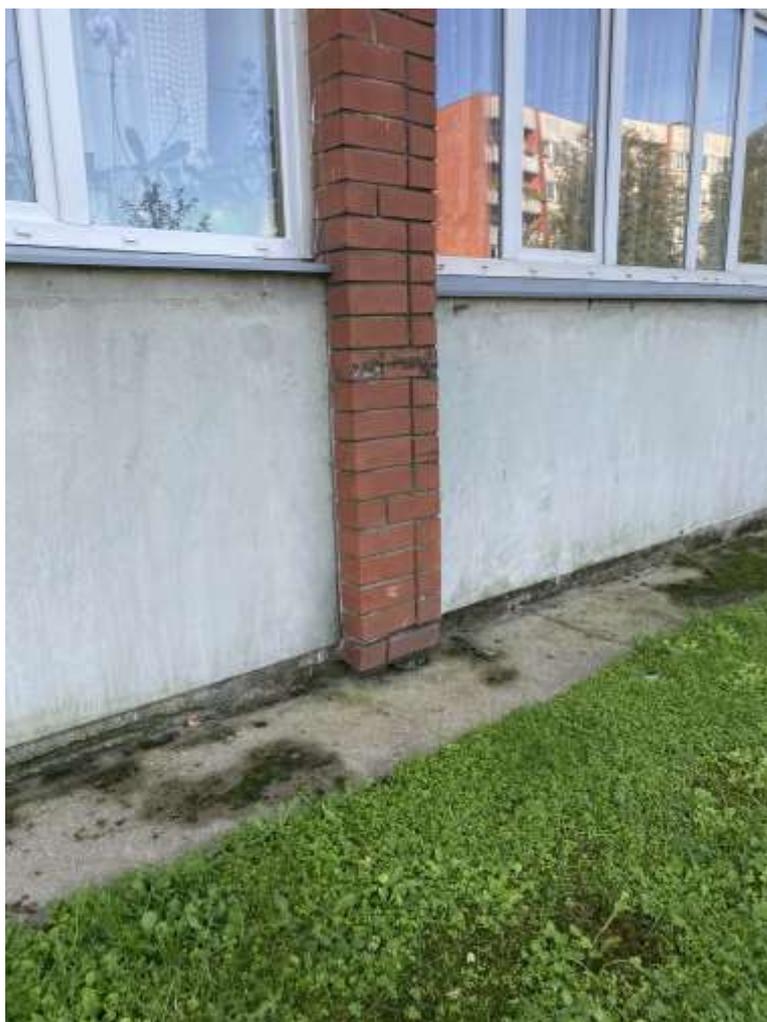
4.2.3.att. Ārsienu bojājumi pilastru zonās

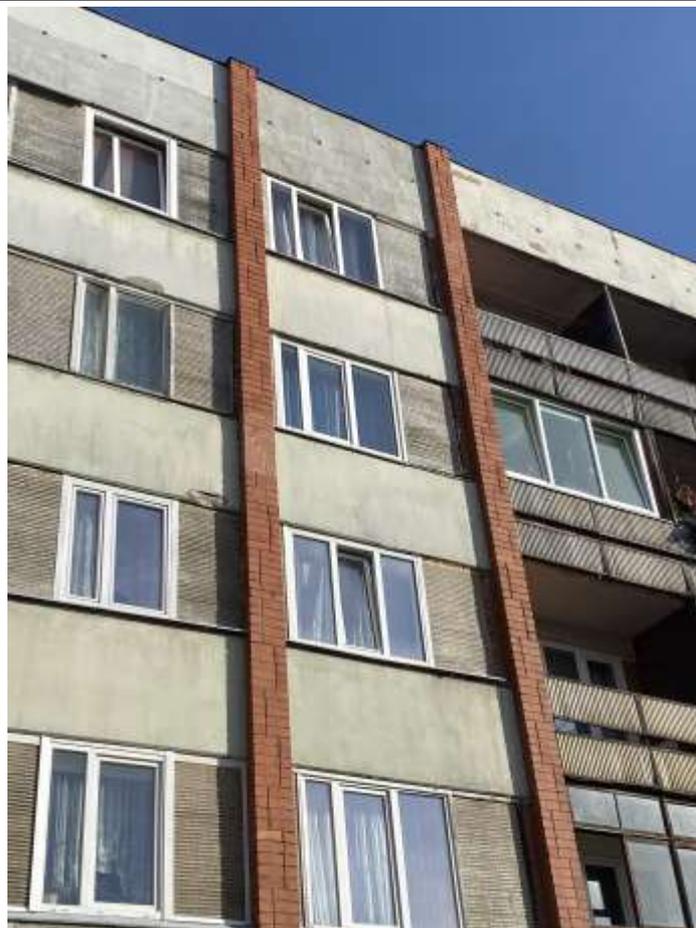
4.2.4.att. Sala, mitruma piesātinājuma bojājumi

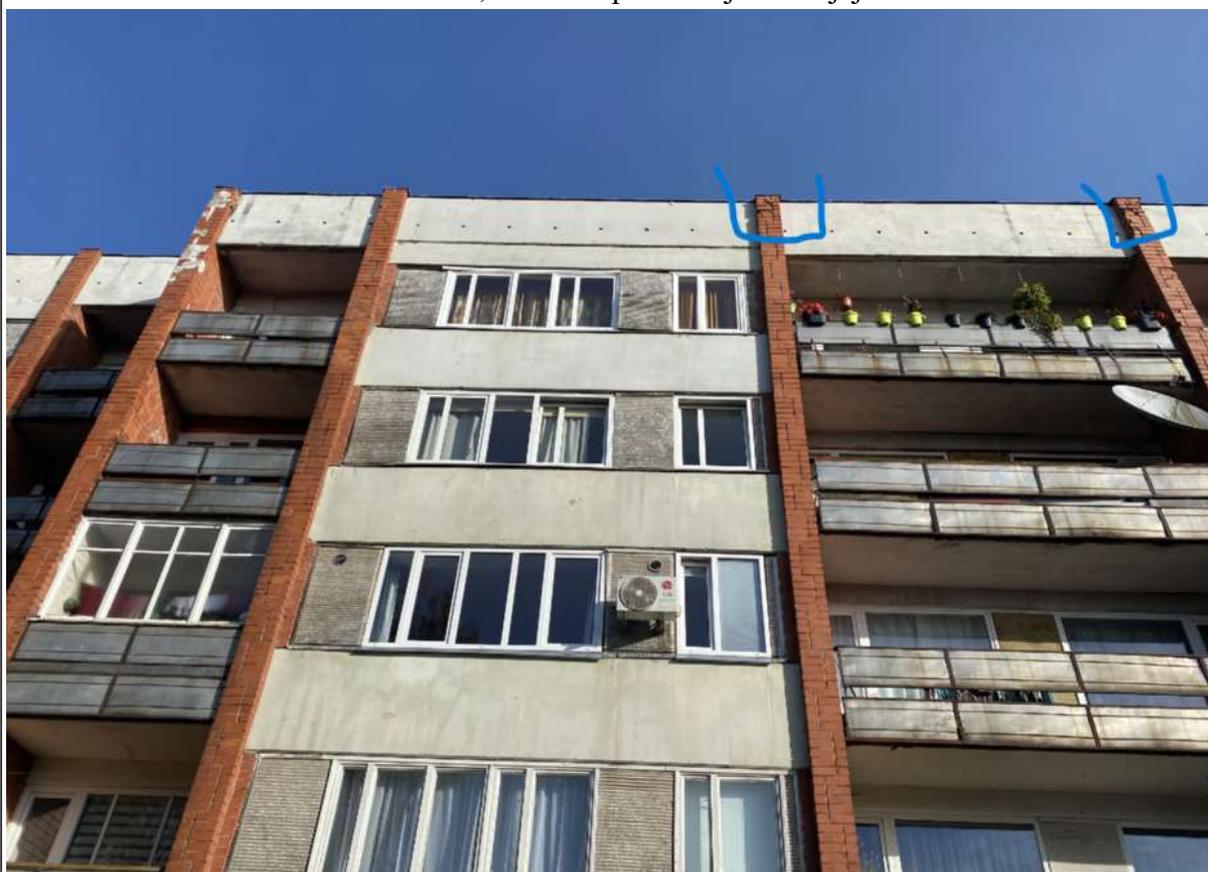
4.2.5.att. Sala, mitruma piesātinājuma bojājumi

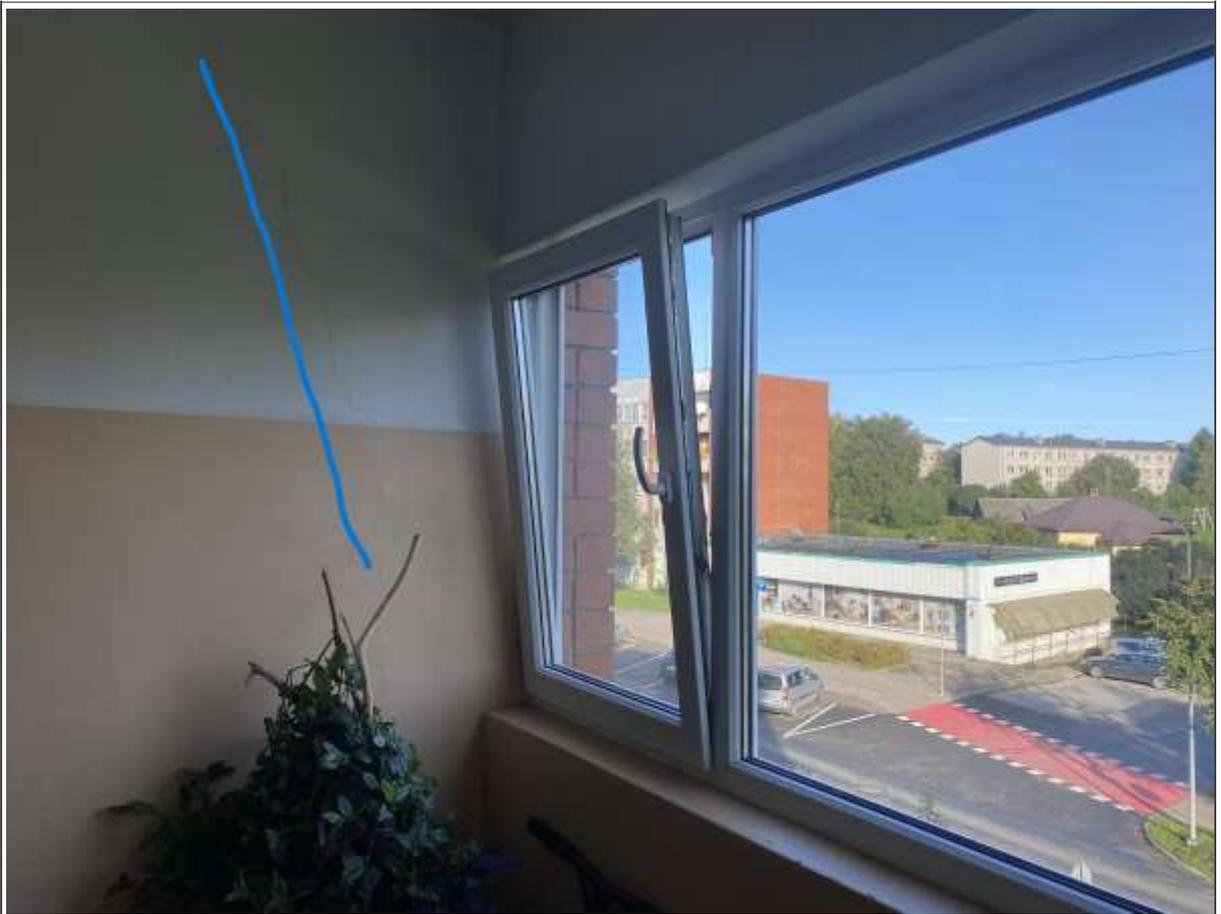
<p>Praktiski visās kāpņu telpās piektā stāva līmenī fiksētas diagonālveida plaisas mūra iekšsienās, kas pašreizējos apstākļos nerada apdraudējumu konstrukcijas noturībai. Plaisu biezums līdz 1 mm, monitorings nav veikts. Ķieģeļu mūrim ārpusē lokālās vietās novērojama virsmas erozija (virskārtas bojājumi), šuvju bojājumi/izdrupumi (t. sk. mitruma</p>

4.2.6.att. Plaisas mūra sienās, kāpņu telpa

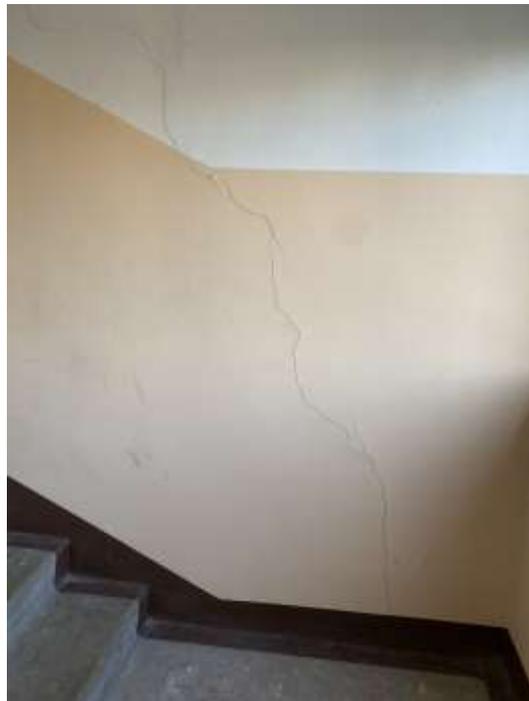
4.2.7.att. Plaisas mūra sienās, kāpņu telpa

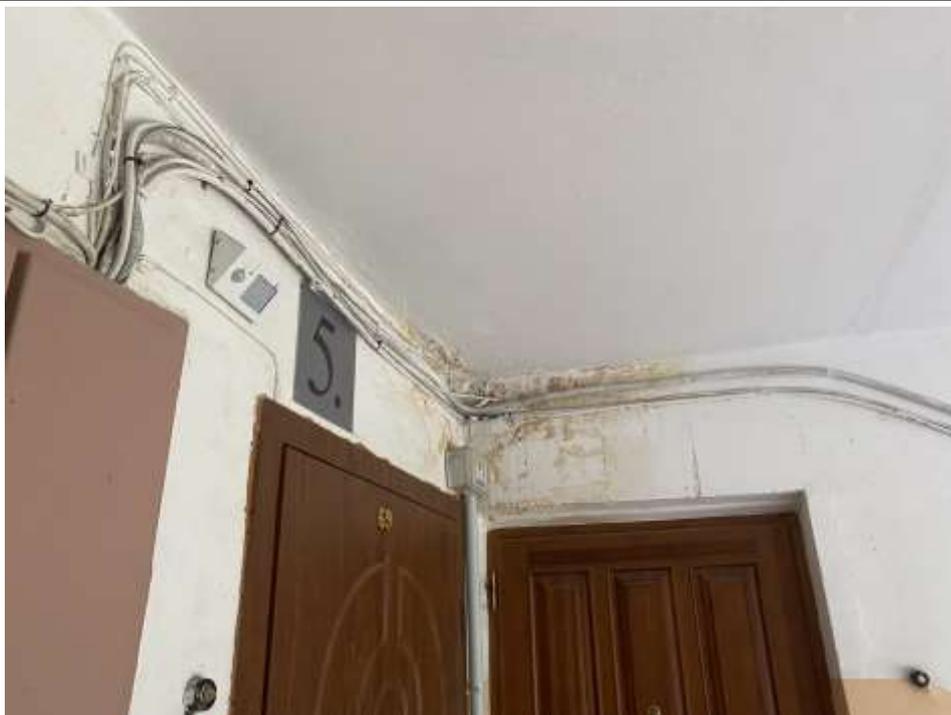
4.2.8.att. Iekštelpu bojājumi

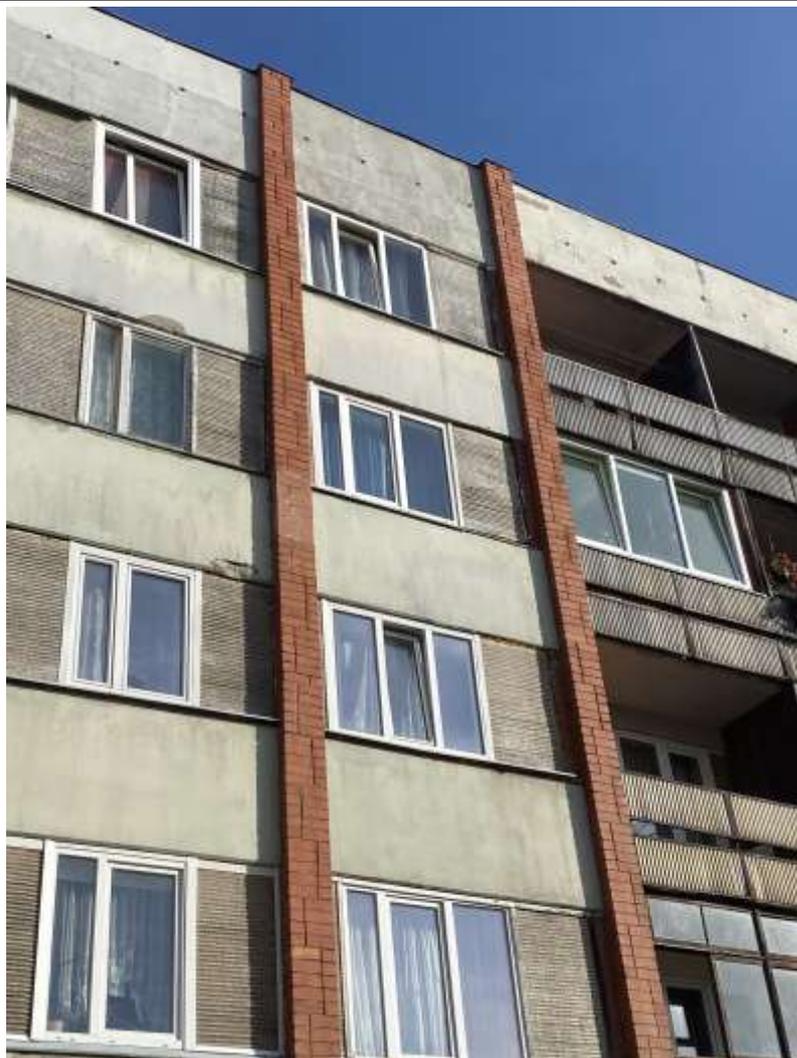
4.4.	pašnesošās sienas	25%
Pašnesošo sienu konstrukcija un materiāls		
<p>Garenvirzienā ārējās sienas ir būvētas no pašnesošajiem sienu gāzbetona paneļiem, kas balstītas uz māla ķieģeļu sienām. Pašnesošās sienas veidotas no 250mm bieziem gāzbetona paneļiem ar garumu līdz 6.00m. Vienlaicīgi pašnesošās sienas veido logu ailu pārsedes.</p> <p>Tika apsekotas pagrabstāva un koplietošanas telpu pašnesošās sienas. Visu dzīvokļu apsekošana netika veikta. Tiek pieņemts, ka laika gaitā uzbūvētas metāla profilu ģipškartona starpsienas, kā arī pie jau pastāvošajām pašnesošajām sienām piemontētas metāla profilu ģipškartona konstrukcijas.</p> <p>Ēkas pagrabstāvā, priekšmetu uzglabāšanai, veidotas nelielas platības noliktavu telpas, kas norobežotas ar koka konstrukciju starpsienām. Koka konstrukciju starpsienas netiek atspoguļotas inventarizācijas lietā pieejamos stāva plānos. Kopējais pašnesošo starpsienu tehniskais stāvoklis tiek pieņemts kā apmierinošs.</p>

4.4.1.att. Sala, mitruma piesātinājuma bojājumi

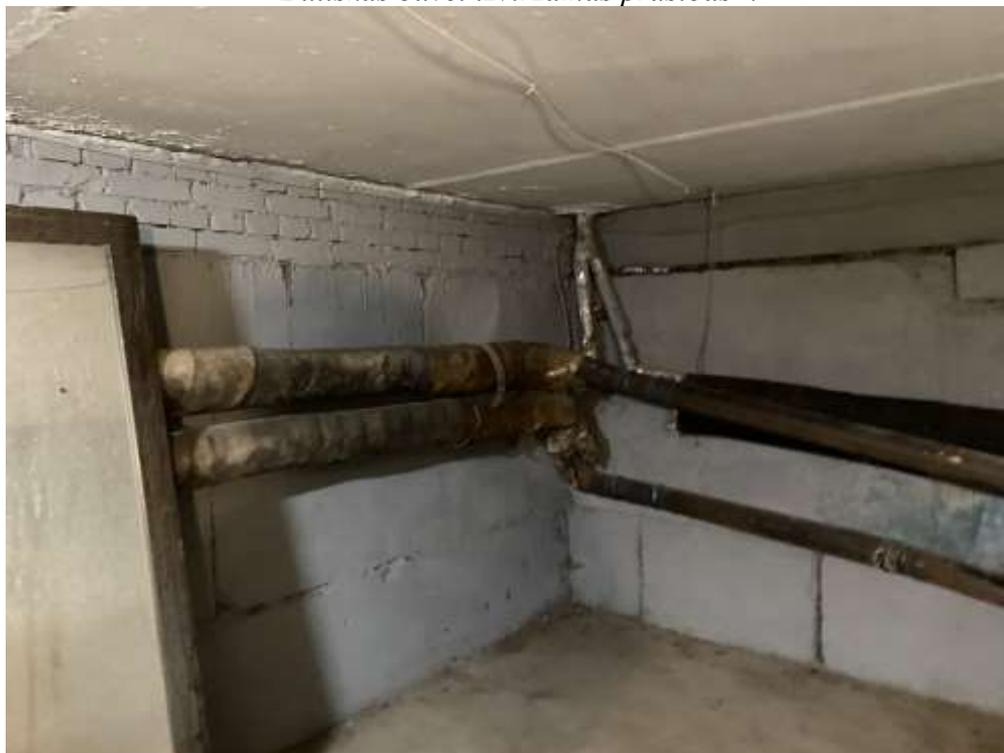
Apsekojamajai ēkai pārsegumi veidoti no dobajām dzelzsbetona pārseguma plātnēm ar biezumu 220 mm. Pārseguma paneļi izvietoti ēkas garenvirzienā. Atsevišķas metāla ieliekamās detaļas pagraba pārseguma paneļiem ir korodējušas.

4.6.1.att. Pagraba stāva pārsegums

1. Atbrīvot bēniņus un pagrabu no būvgružiem, iekārtām (kuras nepilda savu funkciju), neradot papildus slodzi konstrukcijām.
2. Visas metāla konstrukcijas – veikt antikorozijas apstrādi, attīrīšanu no rūsas, gruntēšanu un krāsošanu.

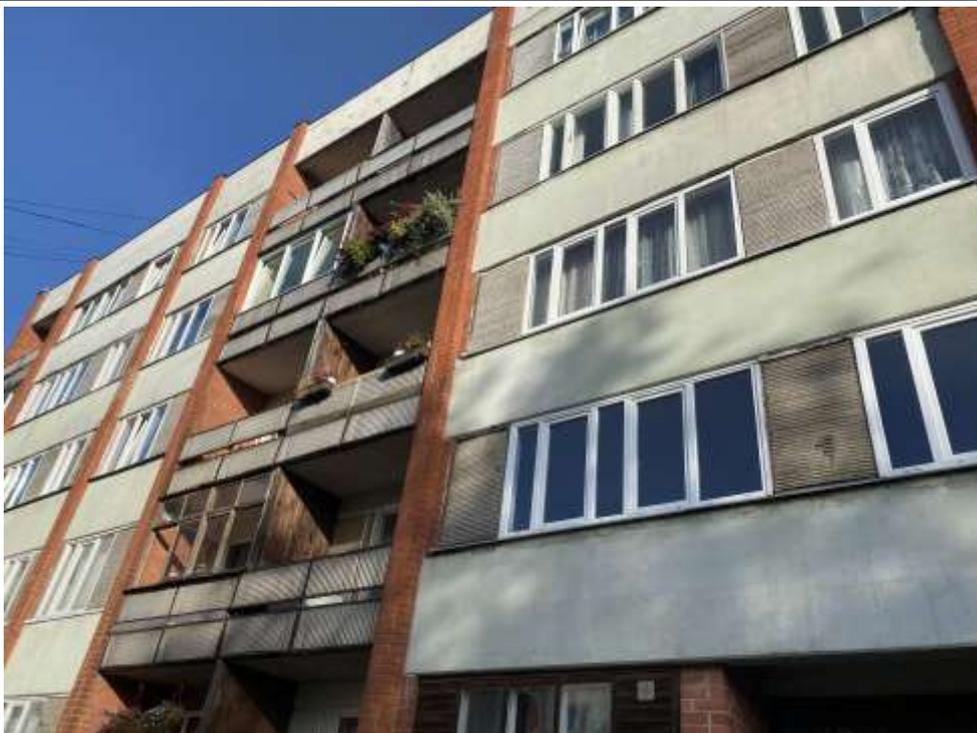
4.9.	<p>balkoni, lodžijas, lieveņi, jumtiņi</p>	35%
<p>Balkonu, lodžiju, erkeru, jumtiņu un dzegu konstrukcija un materiāls</p>		
<p>Ēkai izbūvētas 5 kāpņu telpas. Katrā kāpņu telpā paredzētas 1 izeja/ieeja ar vējtveri. Ēkā katram ieejas mezglam izbūvēta noeja pagraba stāvā. Ēkas dienvidu pusē izbūvētas lodžijas. Lielākoties lodžijas nav iestiklotas, dažas lodžijas ir iestiklotas. Lodžijām ieteicams atjaunot grīdu hidroizolāciju, un lāseni, jo dažviet uz lodžijām ir lokāli betona nodrupumi. Ieejas mezglam izbūvēti dzelzsbetona lieveņi, kuri ir nesen atjaunoti. Lieveņiem novērojami nelieli virsmas bojājumi, jo ir nepareizi izbūvēti kritumi. Kopumā lieveņu konstrukcijas ir labā tehniskā stāvoklī.</p> <p>Lodžiju margas – metāla konstrukcija ar azbestcements paneļu aizpildījumu, kas savstarpēji savienotas un sajūgtas ar lodžiju nesošo konstrukciju un ēkas ārsienām Novērojama margu metāla konstrukciju korozija. Ieteicams veikt margu atjaunošanu, paredzot mūsdienīgu risinājumu. Paralēli jāveic lodžiju margu metāla konstrukciju apstrāde ar pretkorozijas sastāvu.</p>

4.9.1.att. Lodžiju konstrukcijas

9. Lodžijām atjaunot hidroizolāciju, un skārda lāseņus.
10. Ieteikums, veikt pilnu jumta segumu nomaiņu.
11. Pirms darbu uzsākšanas plānotos darbus saskaņot ar īpašnieku, skaidrojot plānoto darbu nopietnību un nepieciešamību.

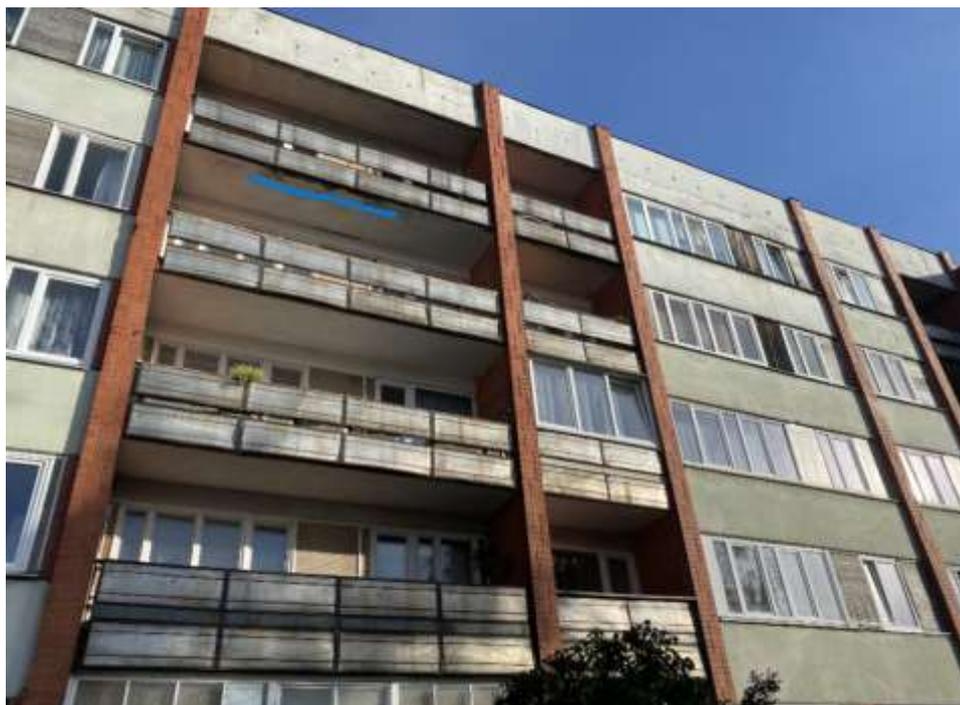
4.9.2.att. Lodžiju konstrukcijas

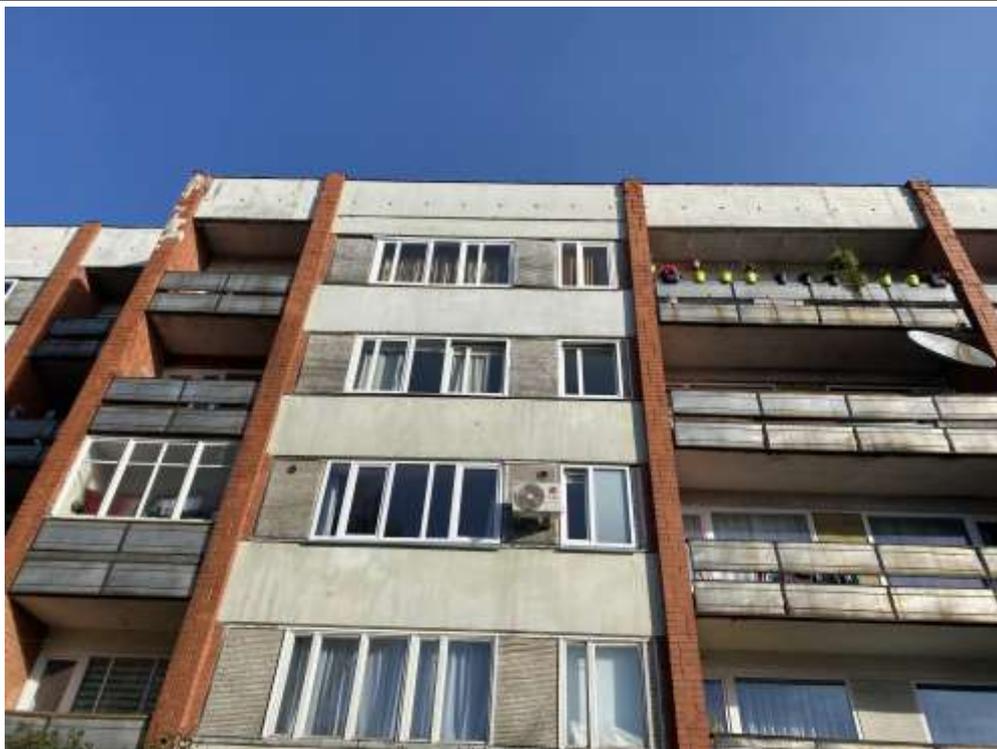
4.9.3.att. Lodžiju konstrukcijas

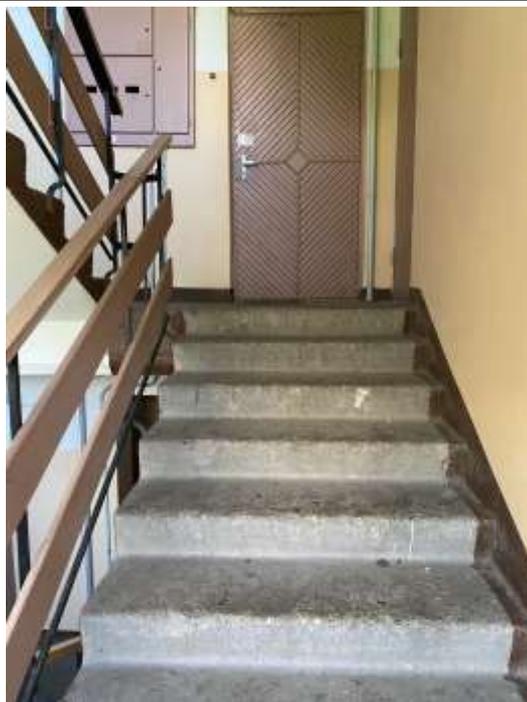
4.10.1.att. Dzelzsbetona konstrukciju starpstāvu kāpnes

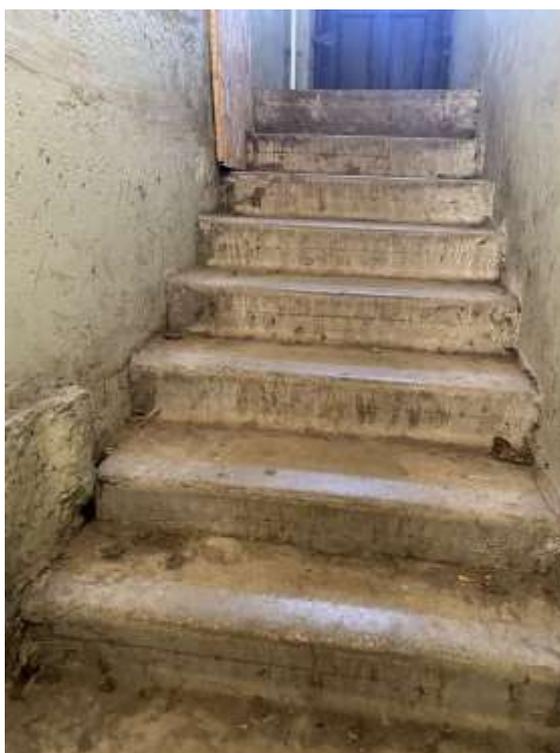
4.10.2.att. Dzelzsbetona konstrukciju pagraba kāpnes

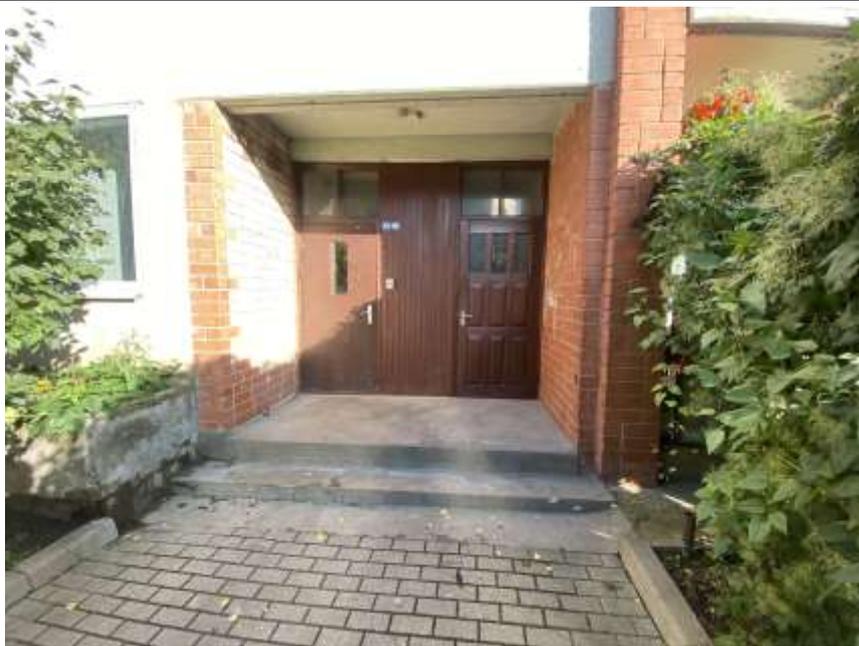
4.10.3.att. Dzelzsbetona konstrukciju ieejas kāpnēs

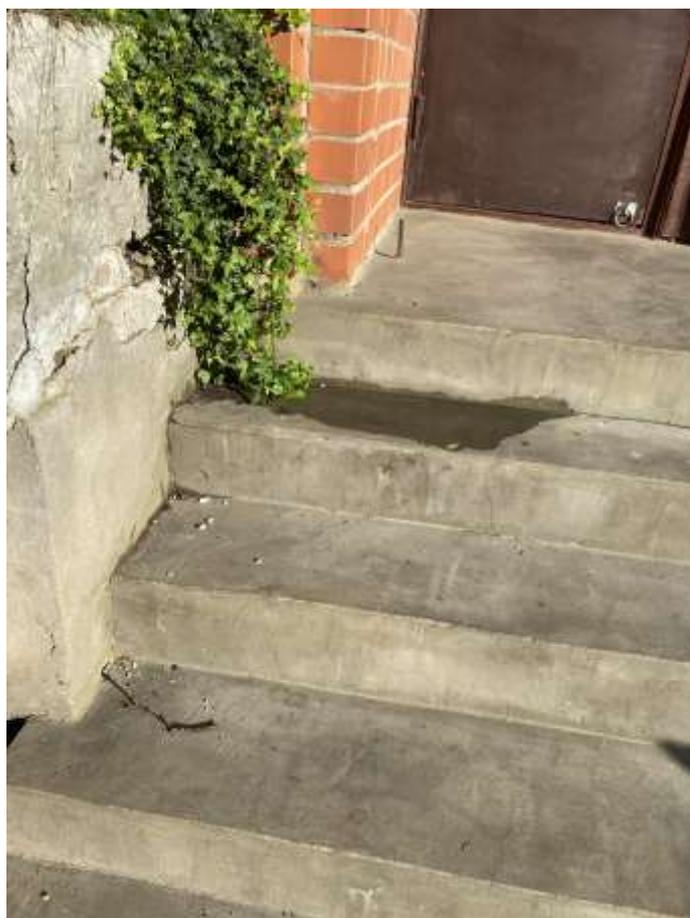
4.10.4.att. Uz kāpnēm lokāli mitruma bojājumi, kuri vēlāk var radīt lokālas plaisas uz kāpņu konstrukciju. Nepareizi izbūvēts kritums kāpnēm.

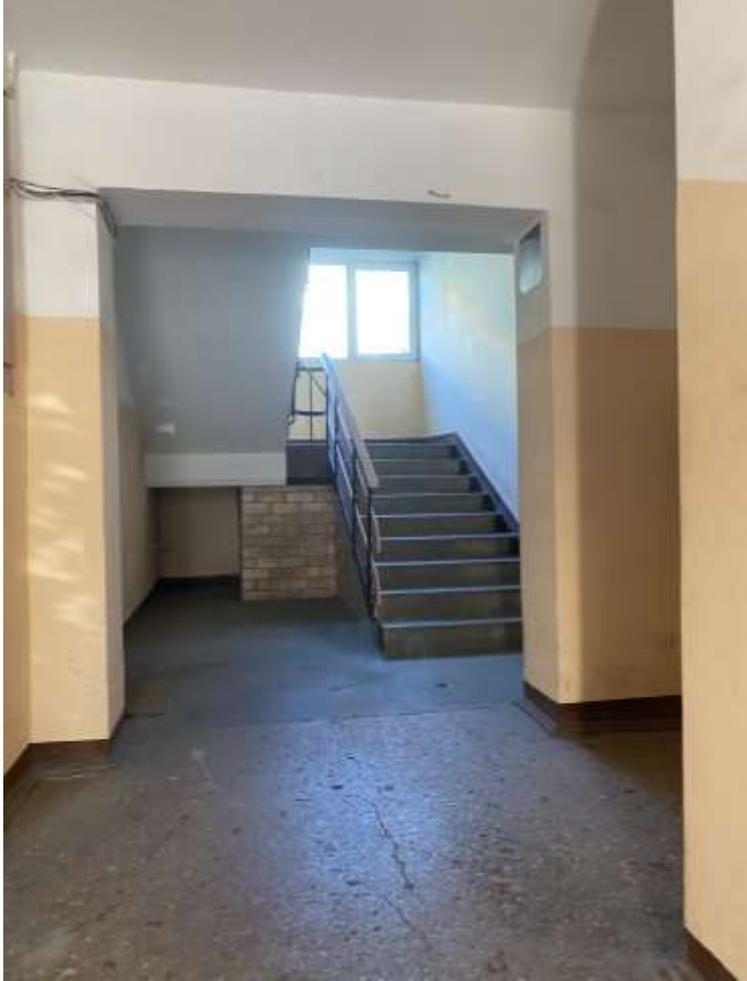
<p>4.12.1.att. Kāpņu telpas grīdas konstrukcija</p>

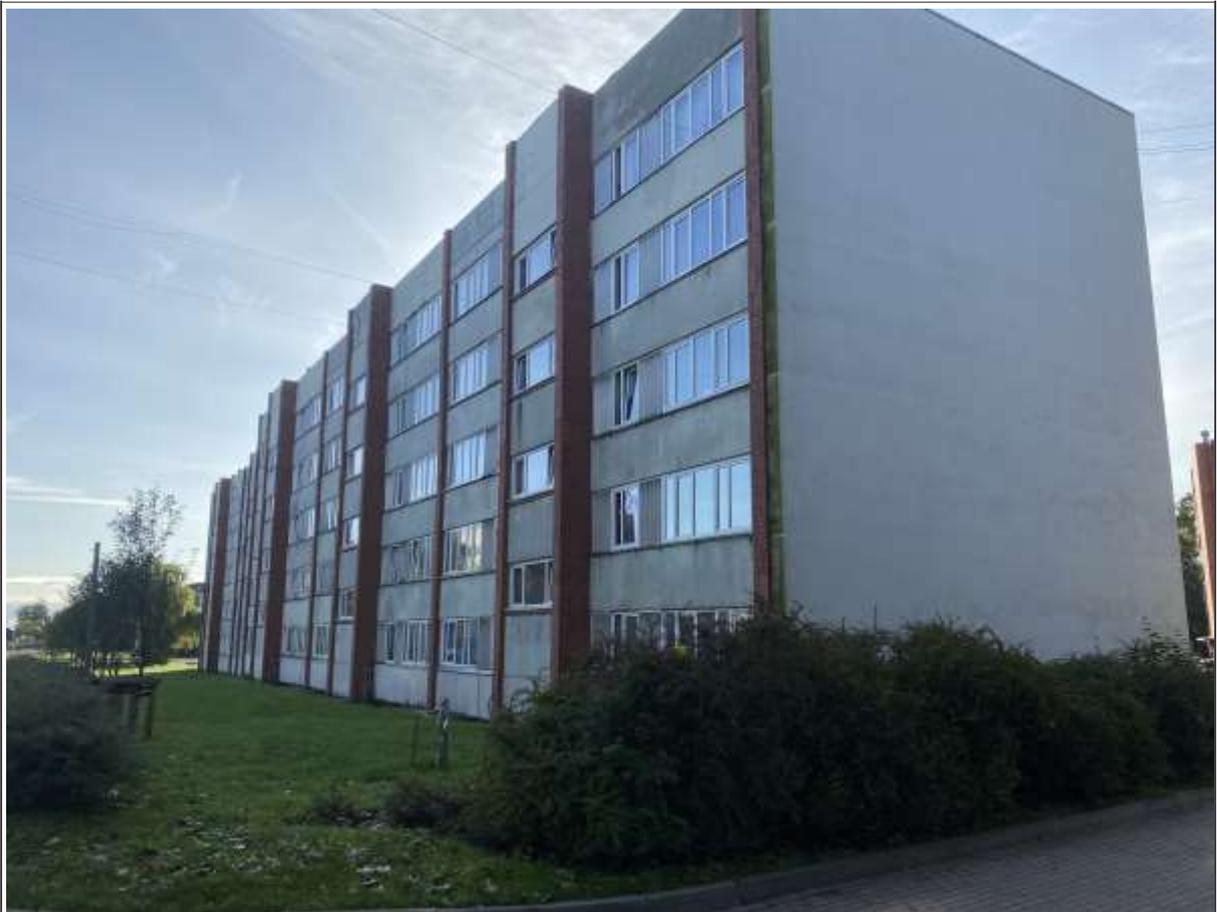
4.13.2. att. PVC konstrukciju logi

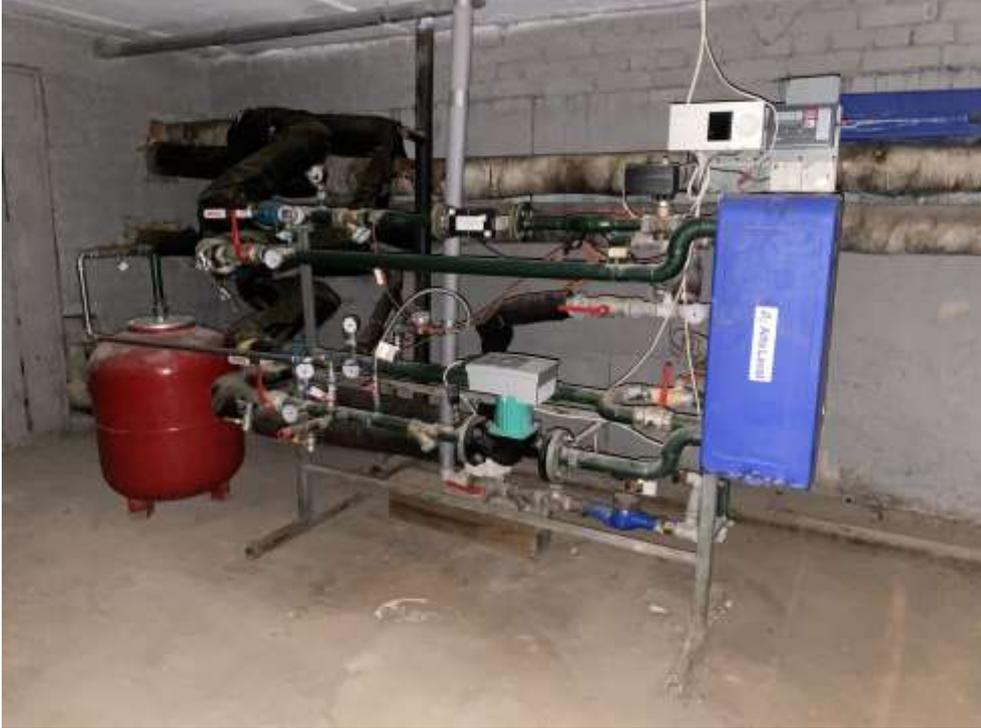
5.4.1. att. Automatizētais individuālais siltummezgls		
5.5.	centrālapkures radiatori, kalorīferi, konvektori un to pievadi, siltuma regulatori	-
Netiek apsekots.
