## Tehniskās apsekošanas atzinums

**Daudzdzīvokļu dzīvojamā ēka, zemes kad. Nr. 90010040634, Meža iela 13, Tukums,  
Tukuma nov., LV-3101**

**Ēkas vienkāršota apsekošana**

Atzinums izsniegts 2025.gada 13.novembrī.

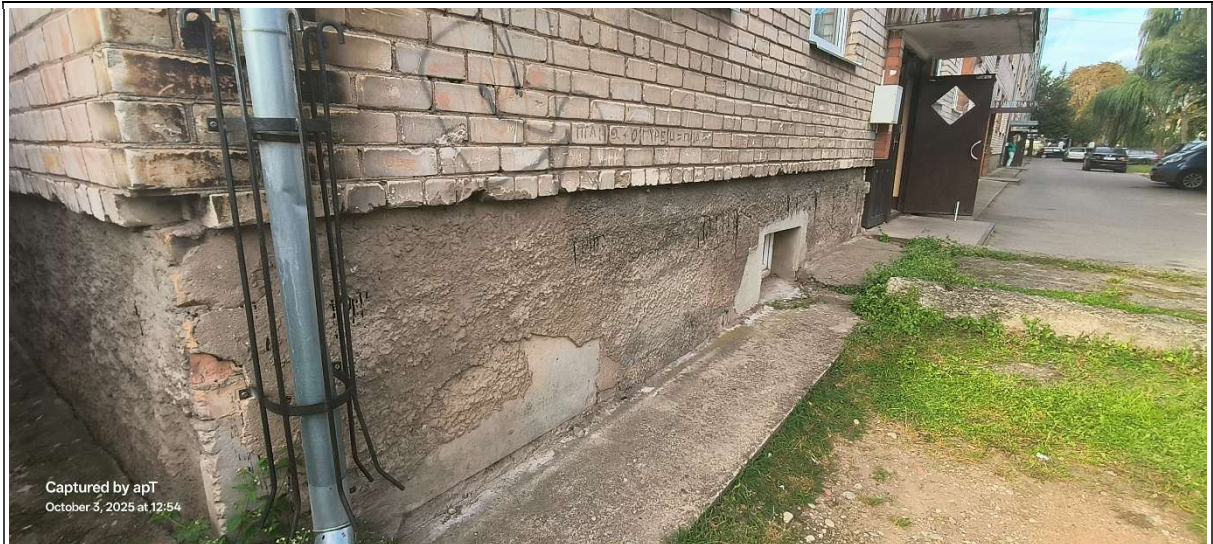
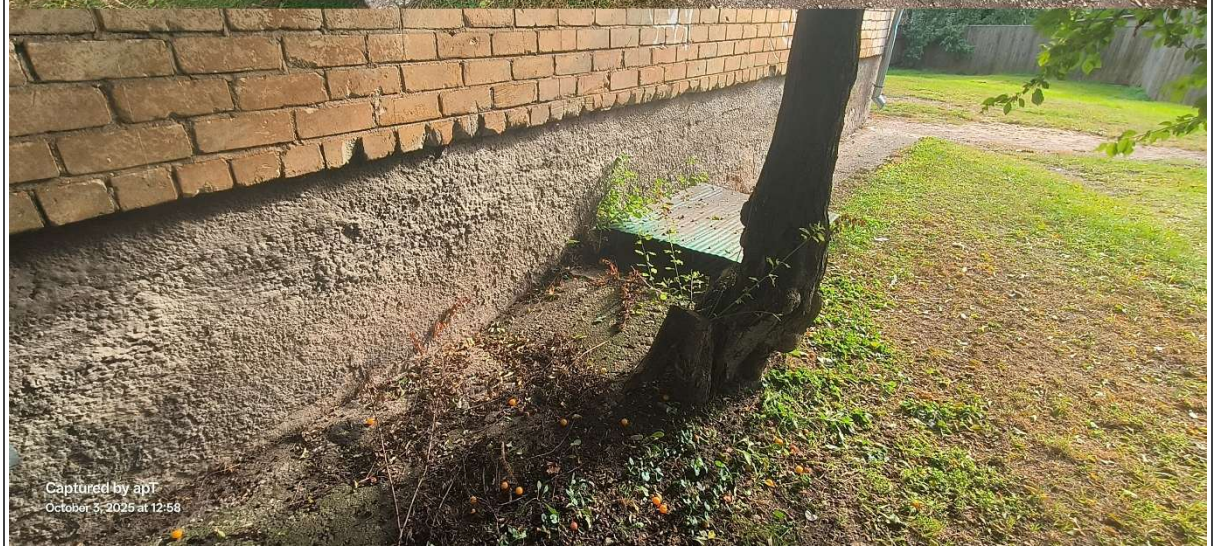
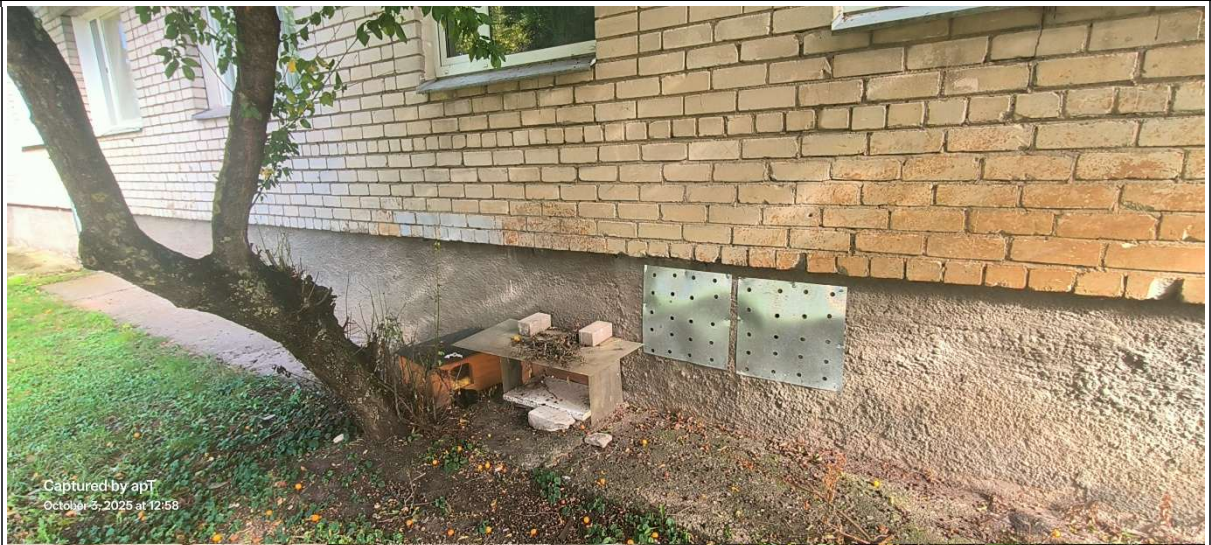
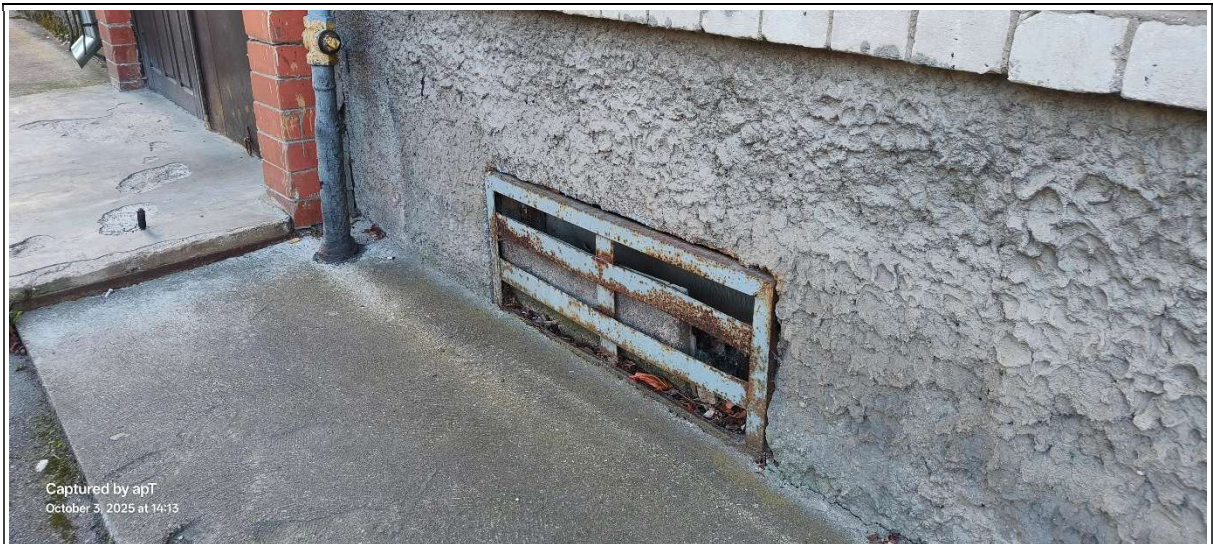
*Pamatu cokola daļa apmesta ar cementa - kaļķa apmetumu ~20 mm biezumā. Apmetums vietām atslāņojies, izdrūpis un atdalījies.*

*Ēkai pa perimetru izbūvēta betona cokola apmale ~1 m platumā, dienvidrietumu pusē lokāli posmā demontēta. Cokola apmale rietumu pusē daudzviet deformējusies – saplaisājusi, nosēdusies, bojāta. Rietumu pusē cokola apmalei izveidoti padziļinājumi lietus ūdens noteku zonās.*

*Vietām redzama mitruma infiltrācija pamatu konstrukcijā.*

*Pagraba logi nosegti un aizdarīti ar dažādiem materiāliem.*

Uzlabot pamatnes vertikālo hidroizolāciju.

Pagraba gaismas ventilācijas, logu atjaunošana.

Atjaunot, izbūvēt cokola apmali (likvidēt pamatiem tuvu piegulošus apstādījumus).

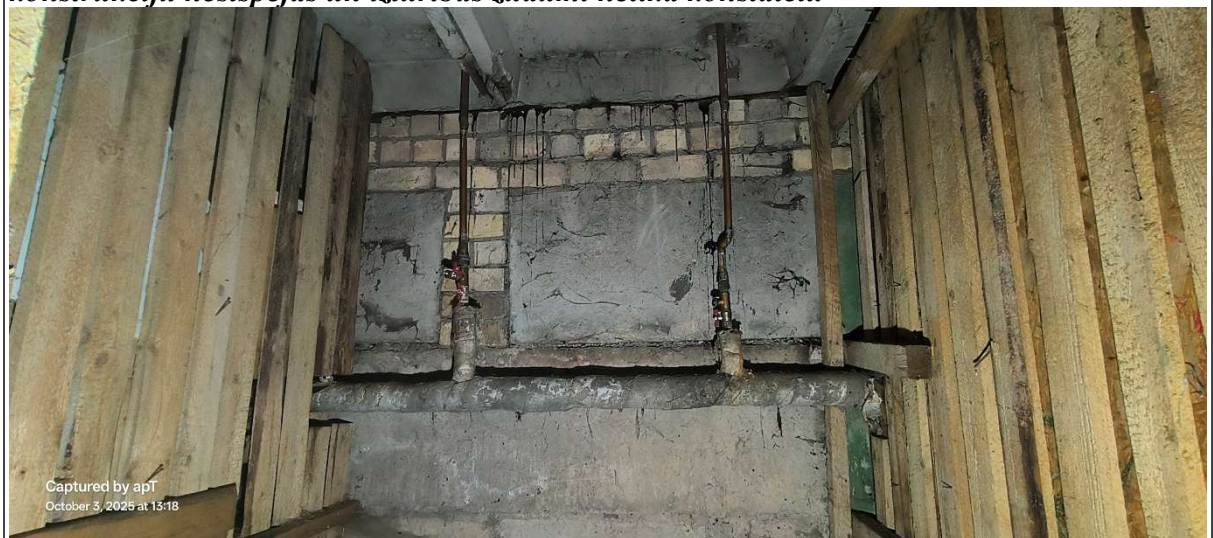
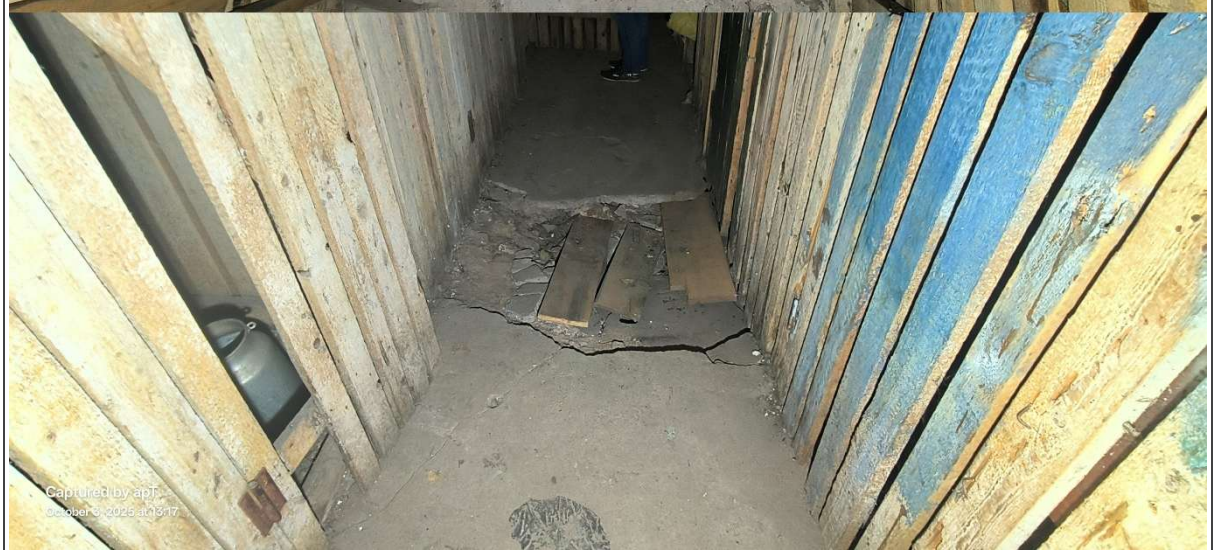
***Pagraba grīda – betona segums, atsevišķās telpās izbūvēti koka dēļu grīdu segumi – grīdā lokāli bojājumi.***

***Pagraba telpas augstums  $H \sim 2,20/2,65$  m ar ribotu dzelzsbetona pārsegumu. Lokāli bojāts pārsegums – atklāts stiegrojums ar korozijas pazīmēm. Mitruma ietekmē uz sienām vietām redzami izsālījumi.***

***Pagrabā ir bijis izcēlies ugunsgrēks – redzams sadūmojums uz konstrukcijām. Nesošo konstrukciju nestspējas un izturības zudumi netika konstatēti.***

Veikt pagraba stāva attīrīšanu no liekā inventāra, netīrumiem un gružiem.

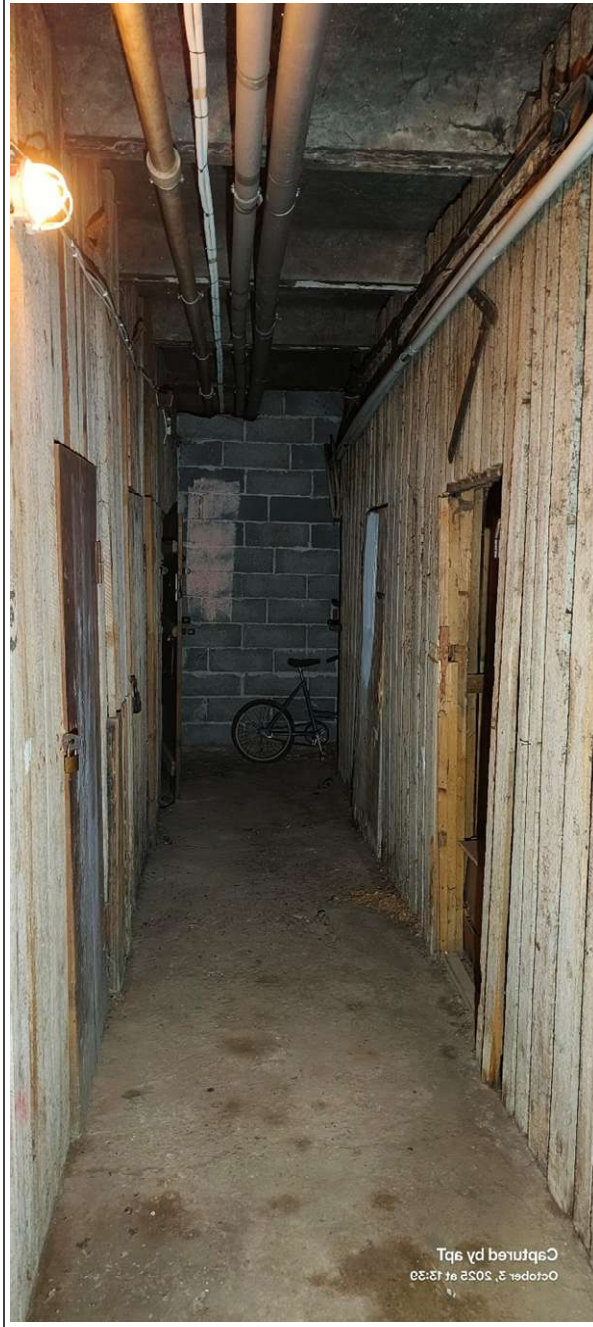
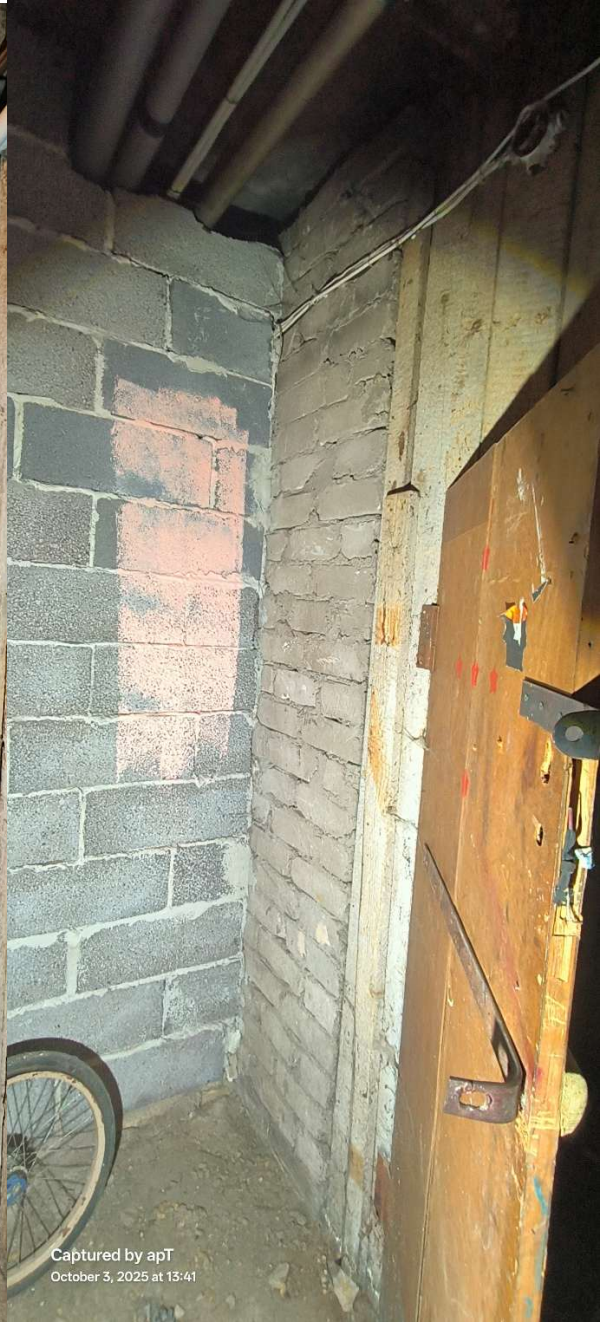
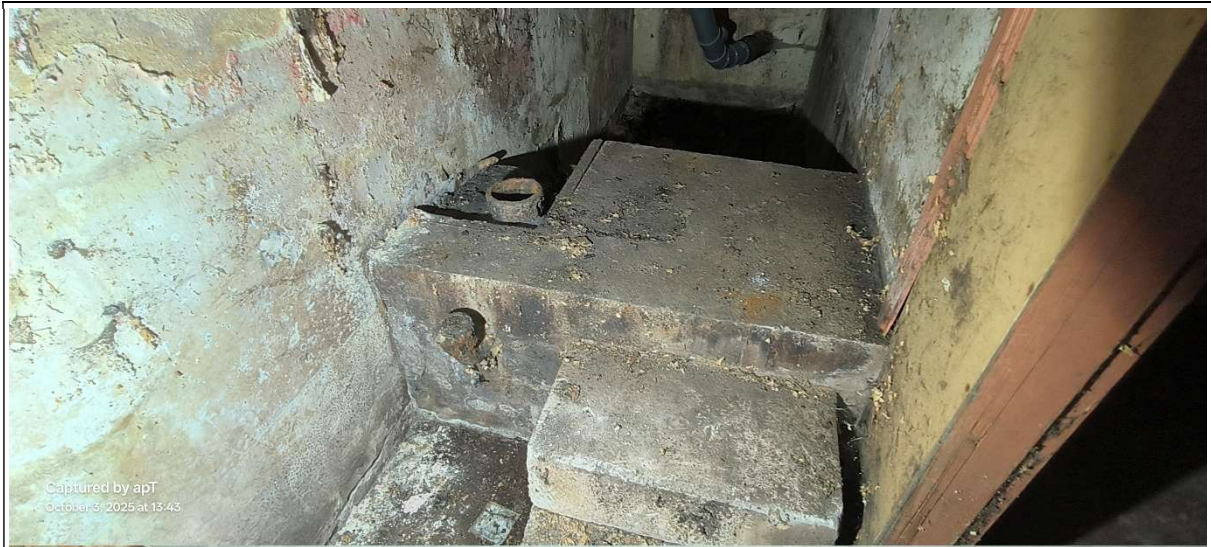
***Telpā Nr.9 izbūvētā pašnesošā keramzībetona starpsienu (atzīmēts ar sarkanu). Citviet pagrabā izveidoti koka šķūnīši, atdalošas starpsienas. Telpā Nr.20 labierīcības ir demontētas.***

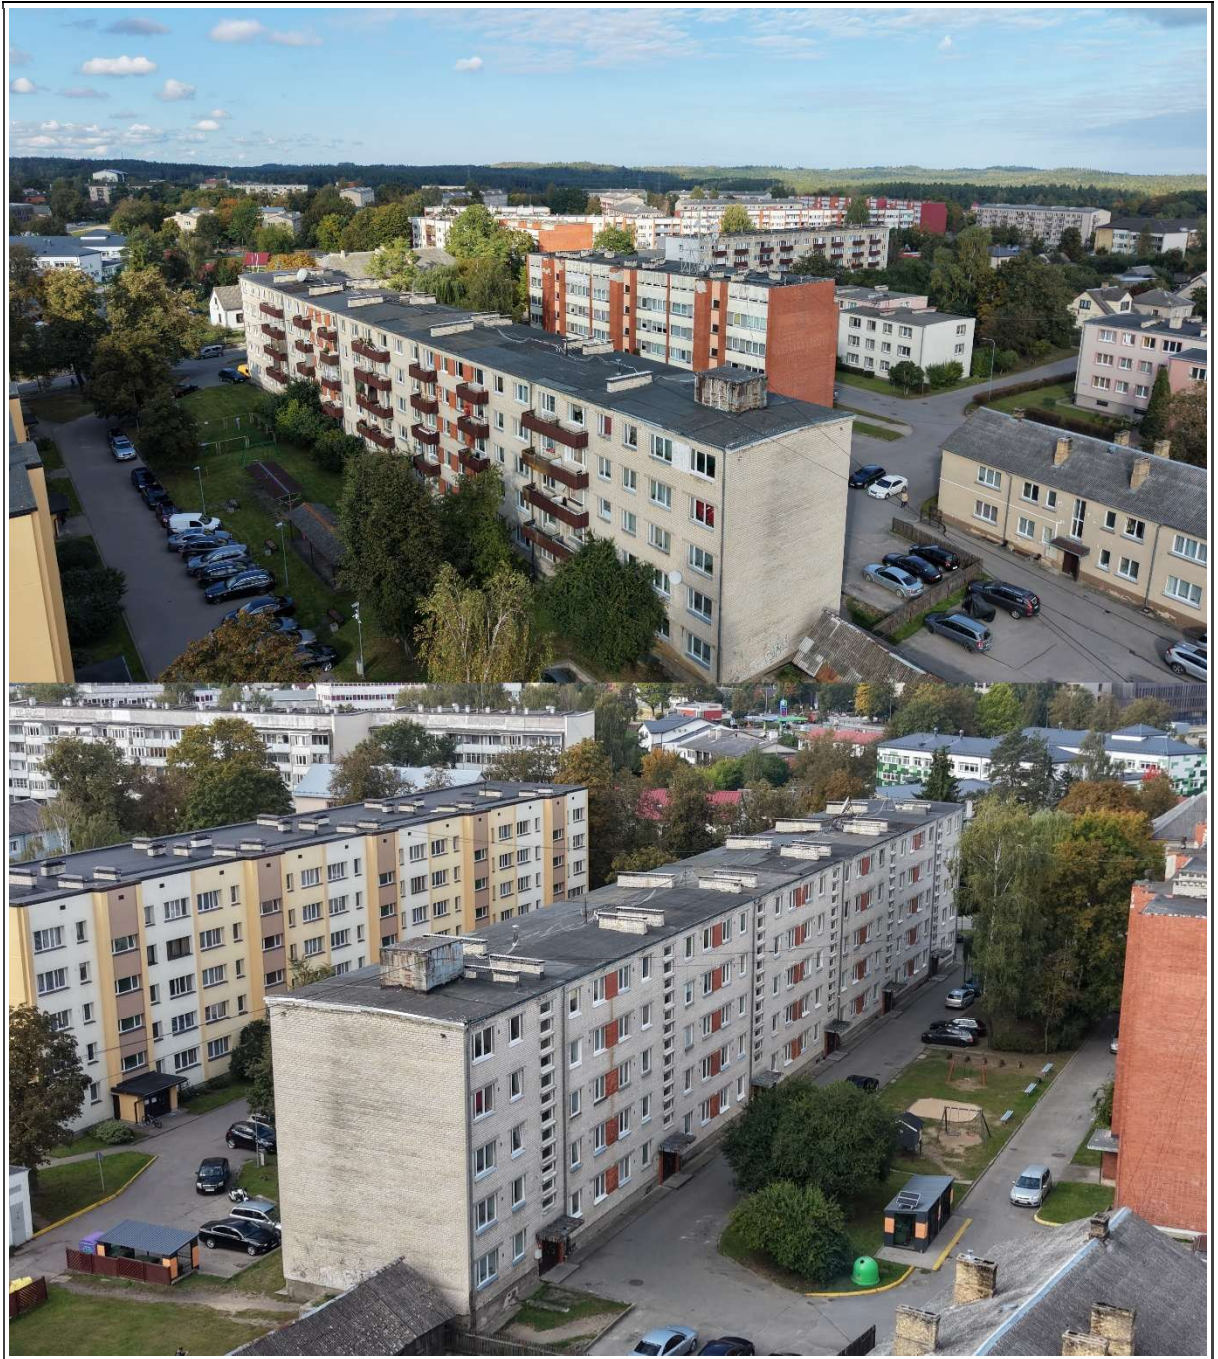
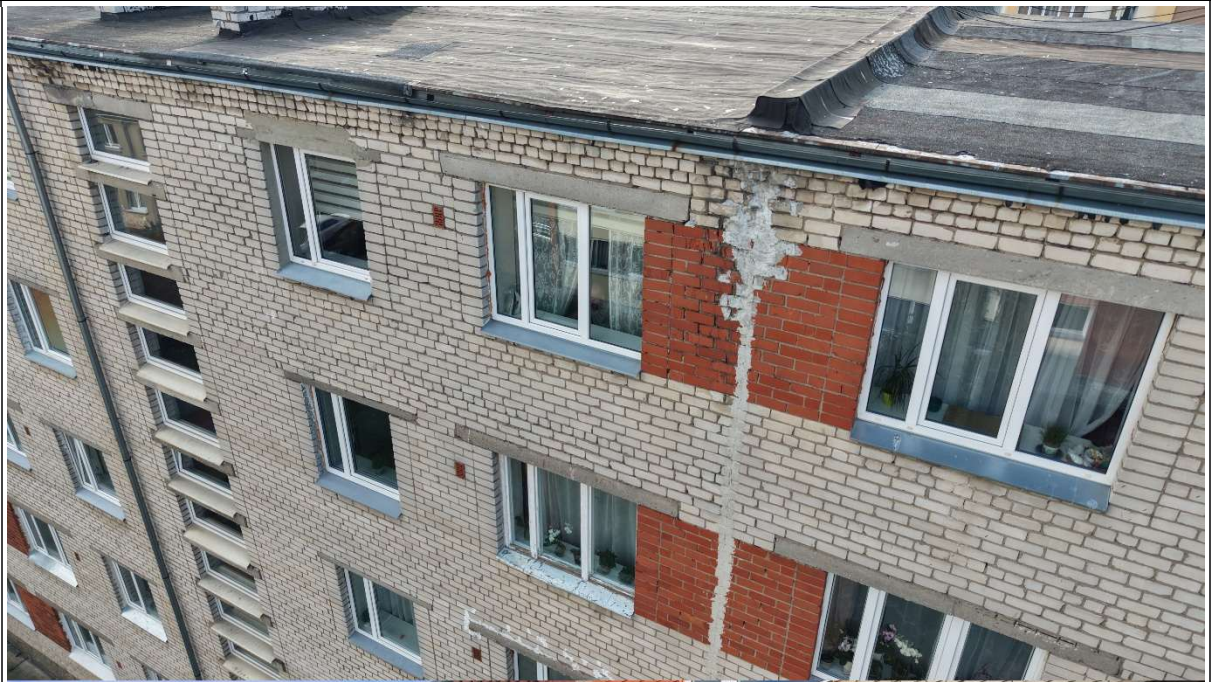
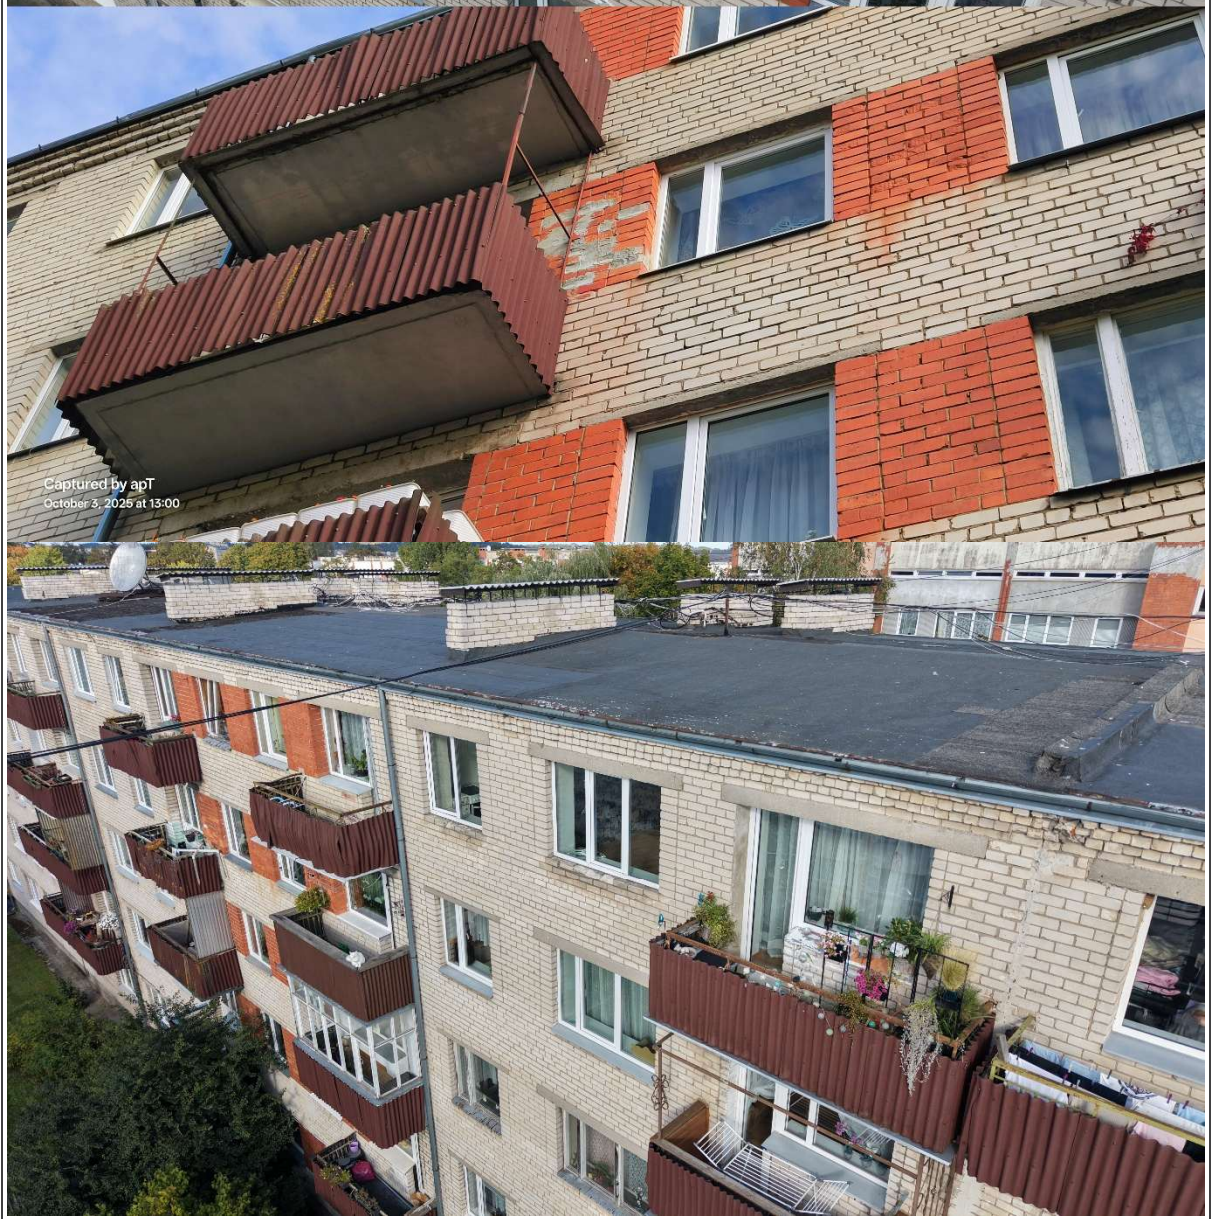
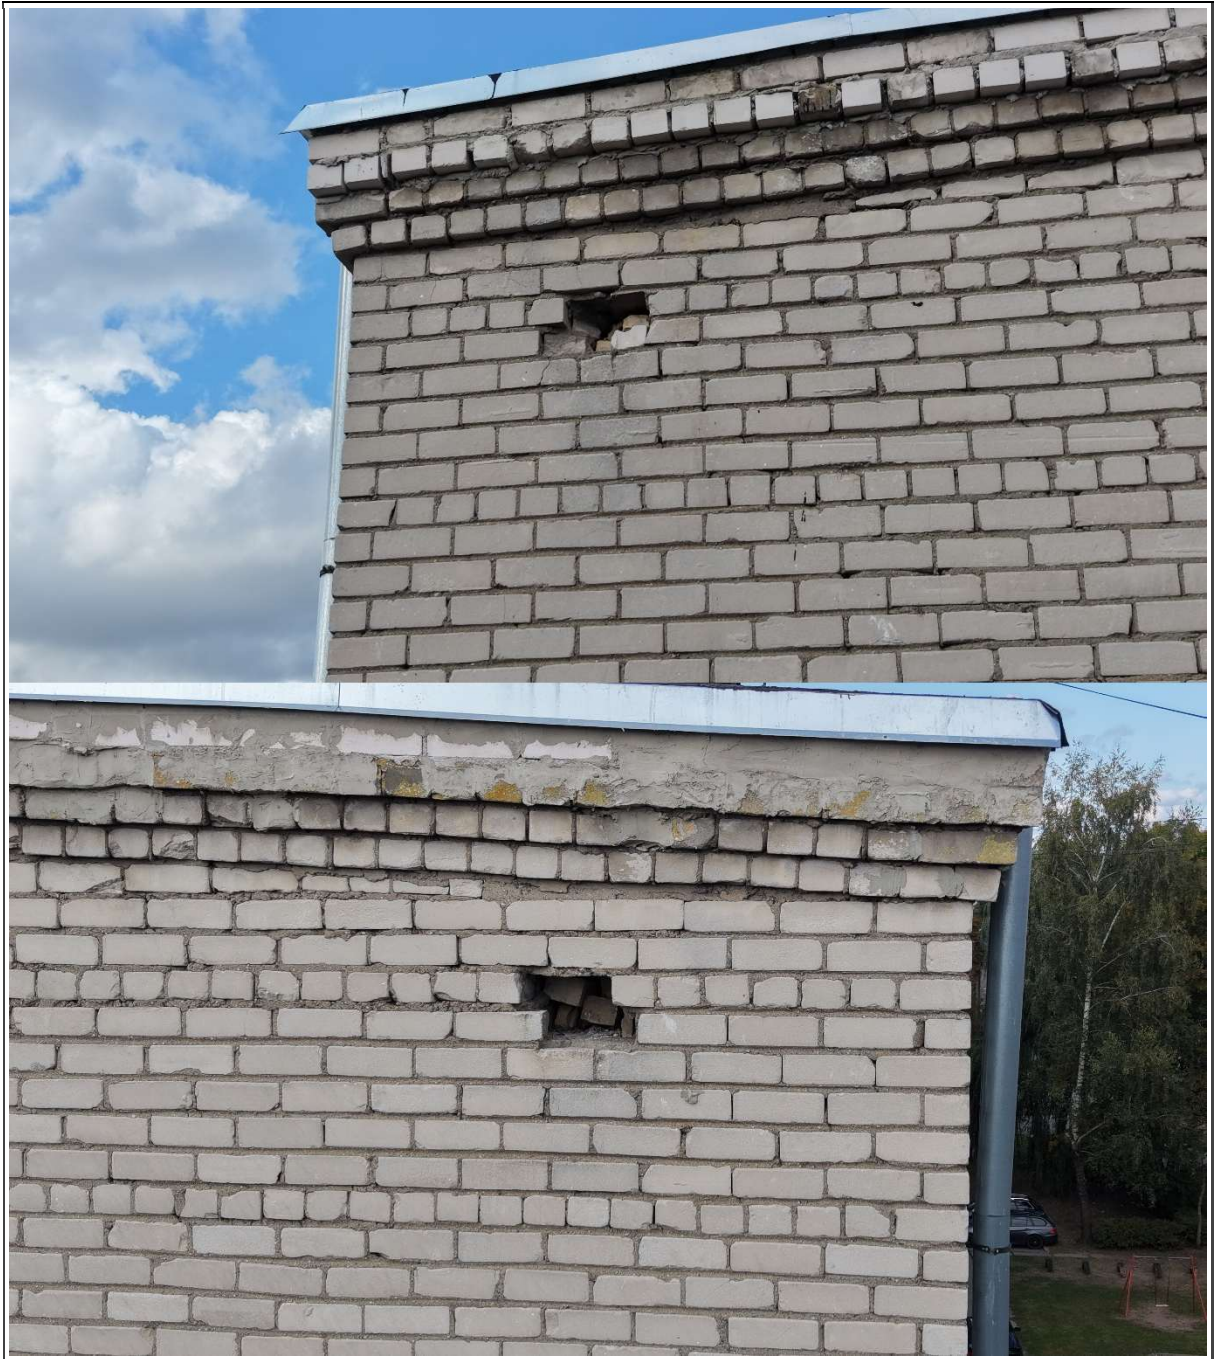
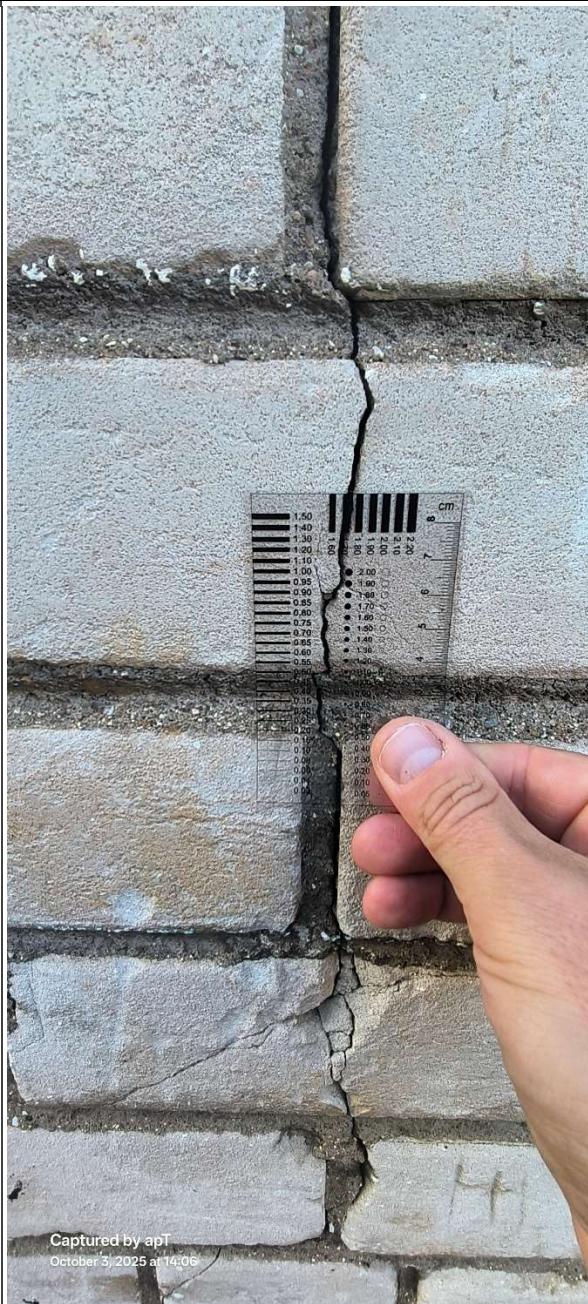
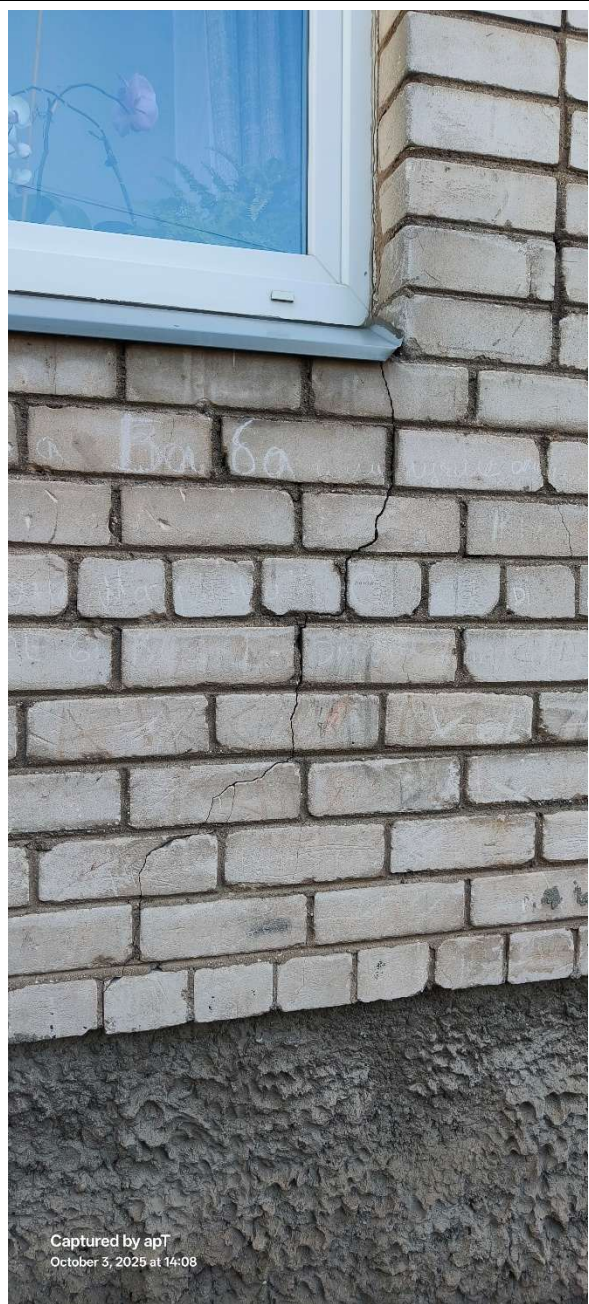
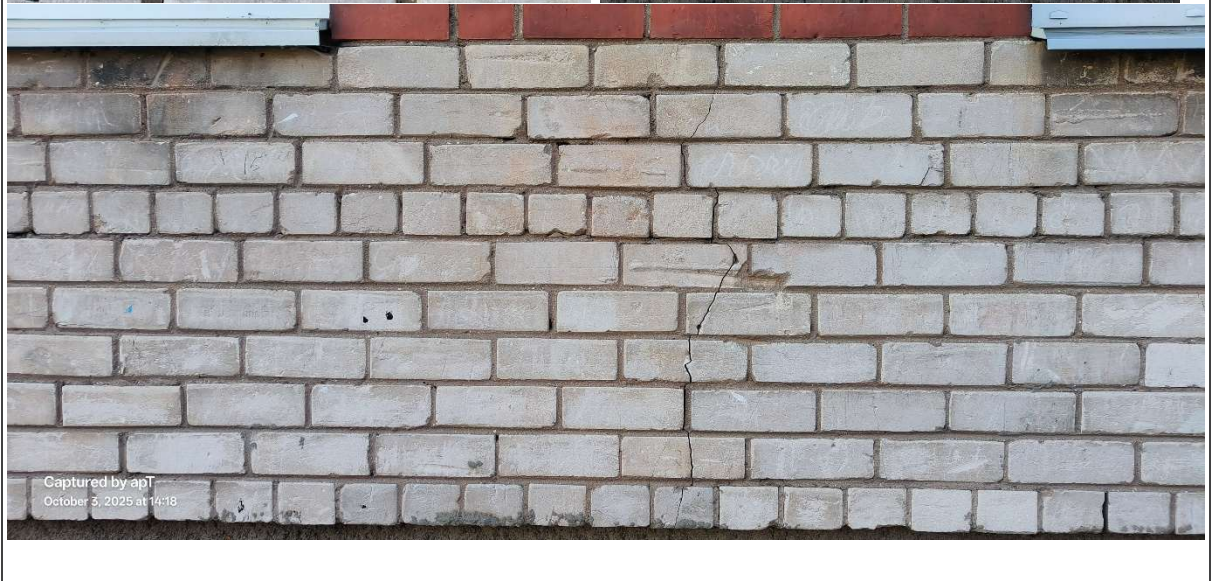
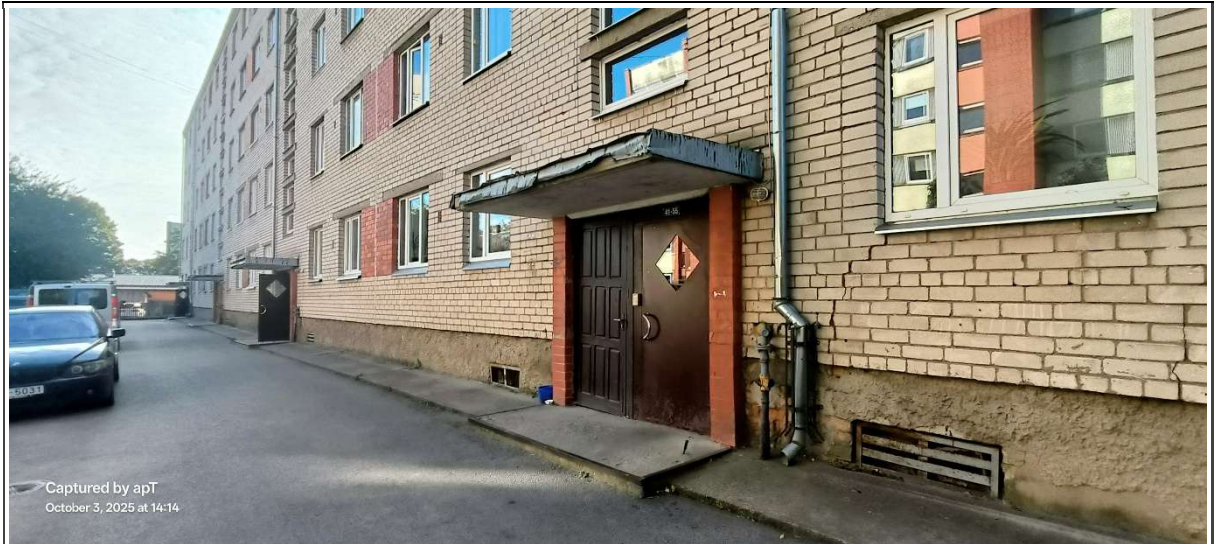
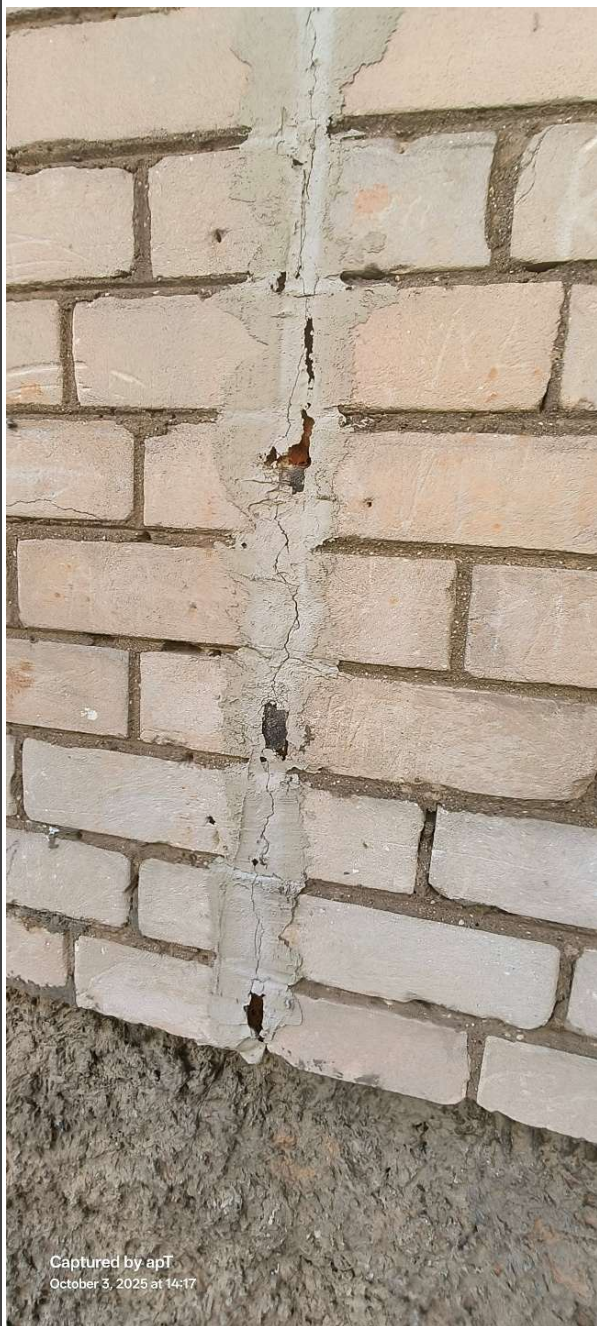
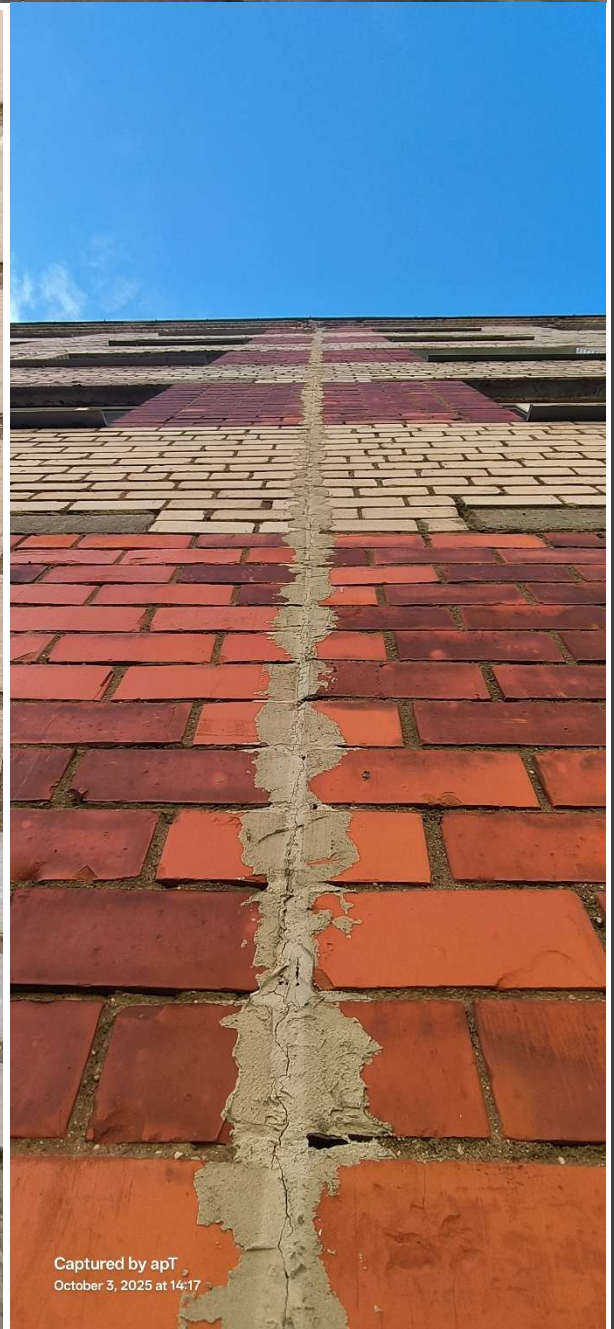
***Ēkas virszemes daļu veido nesošie ķieģeļu mūri 1 ½ -2 ķieģeļu biezumā. Lokāli uz sienām redzamas nelielas garenplaisas gar logu ailām. Dienvidu pusē pie jumta ķieģeļu atvērumi – iespējams izrauti elektroinstalācijas enkuri. Lokāli ķieģeļu izdrupumi sienas daļā un izdrupumi jumta karnīzes zonā no jumta seguma bojājumiem, sezonāliem cikliem. Lokāli mūriem un izdrupumiem veikta atjaunošana.***

Lokālas plaisas, izdrupumus špaktelēt. Atjaunot lokālus bojājumus.

Plaisu vietās papildus iefrēzēt U veida stiegrojuma skavas nesošajās sienās.

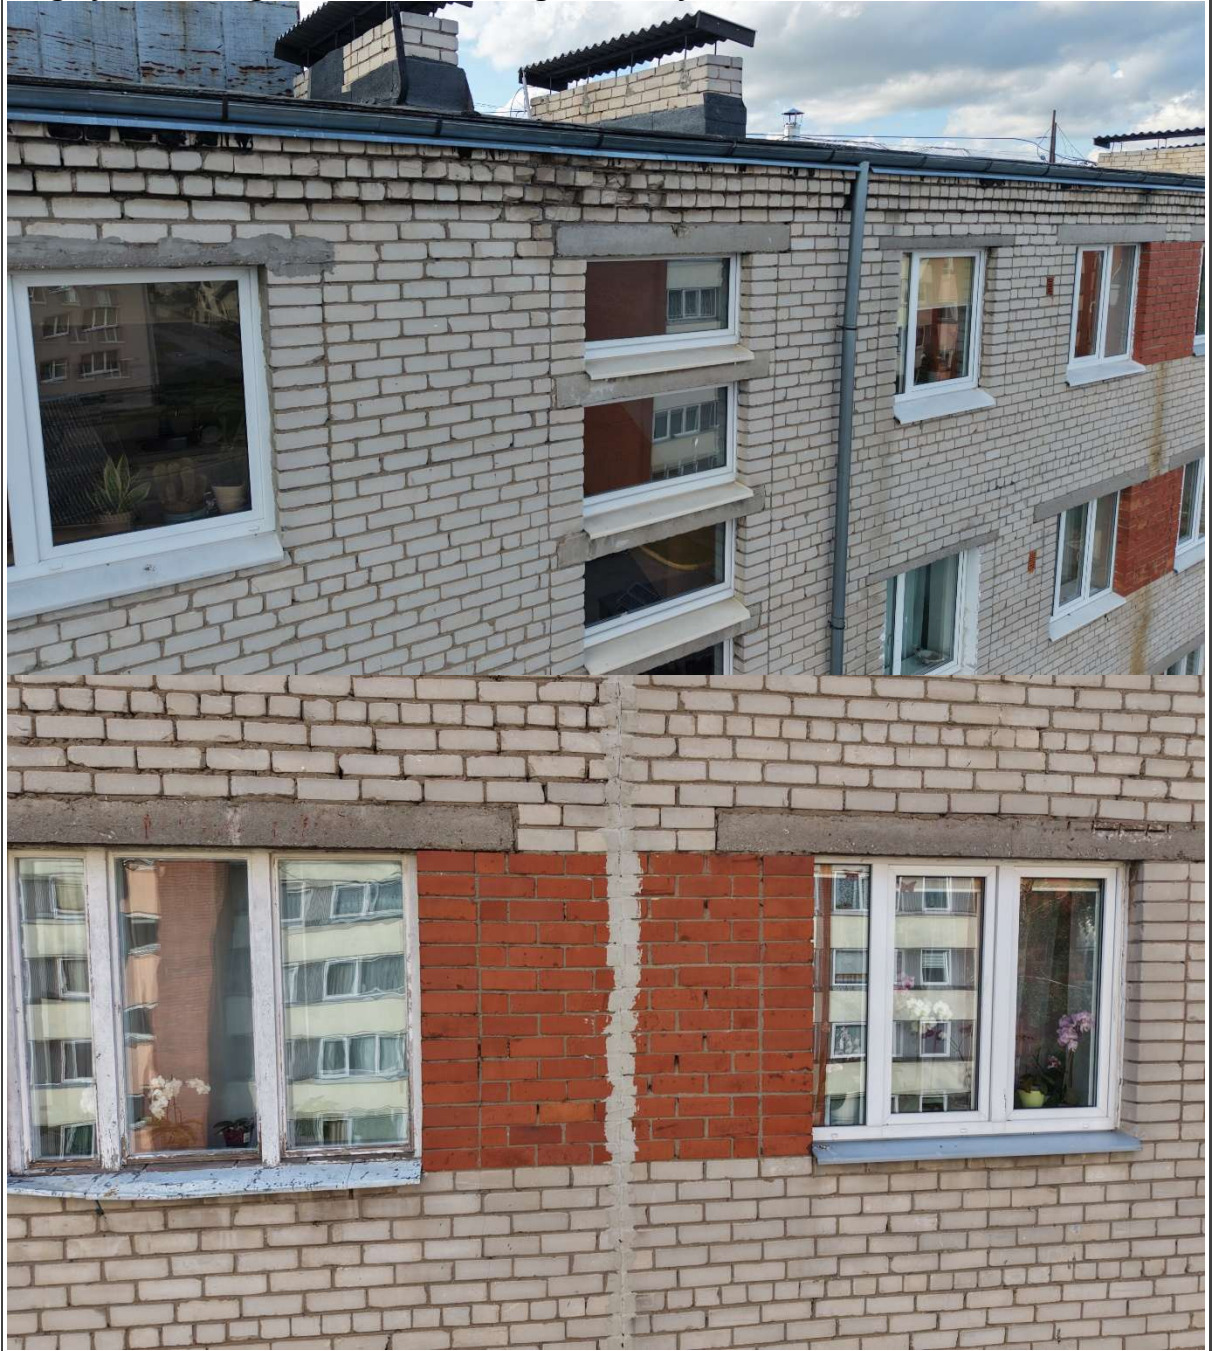
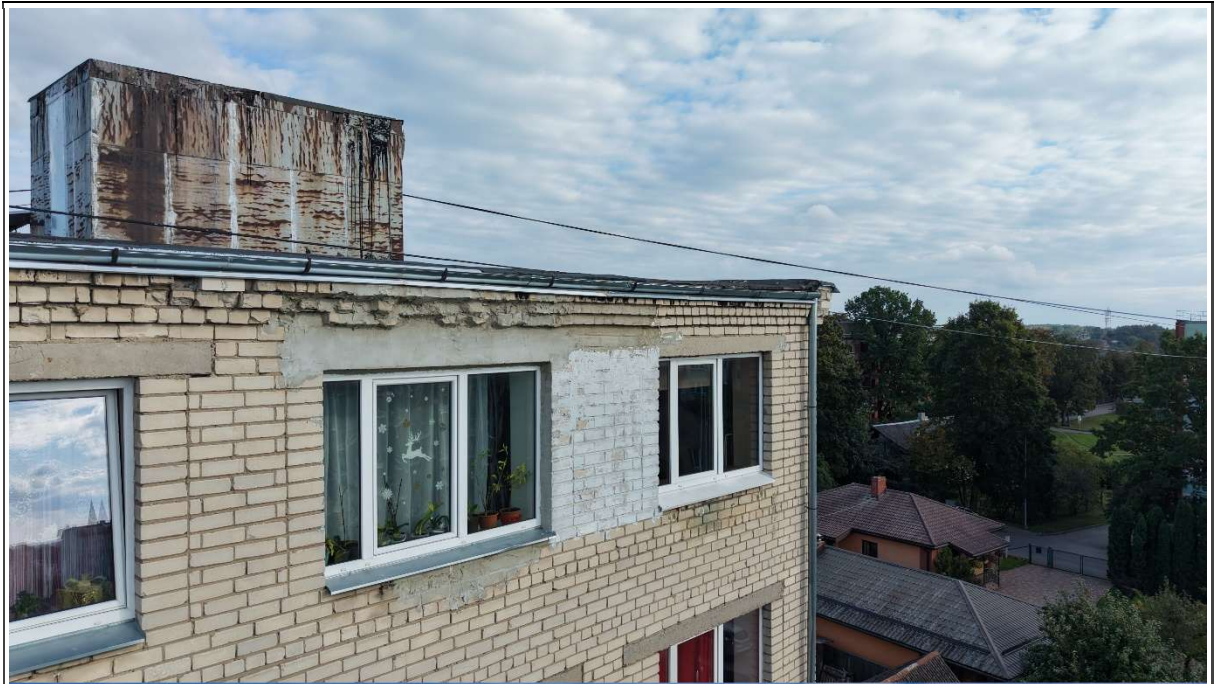
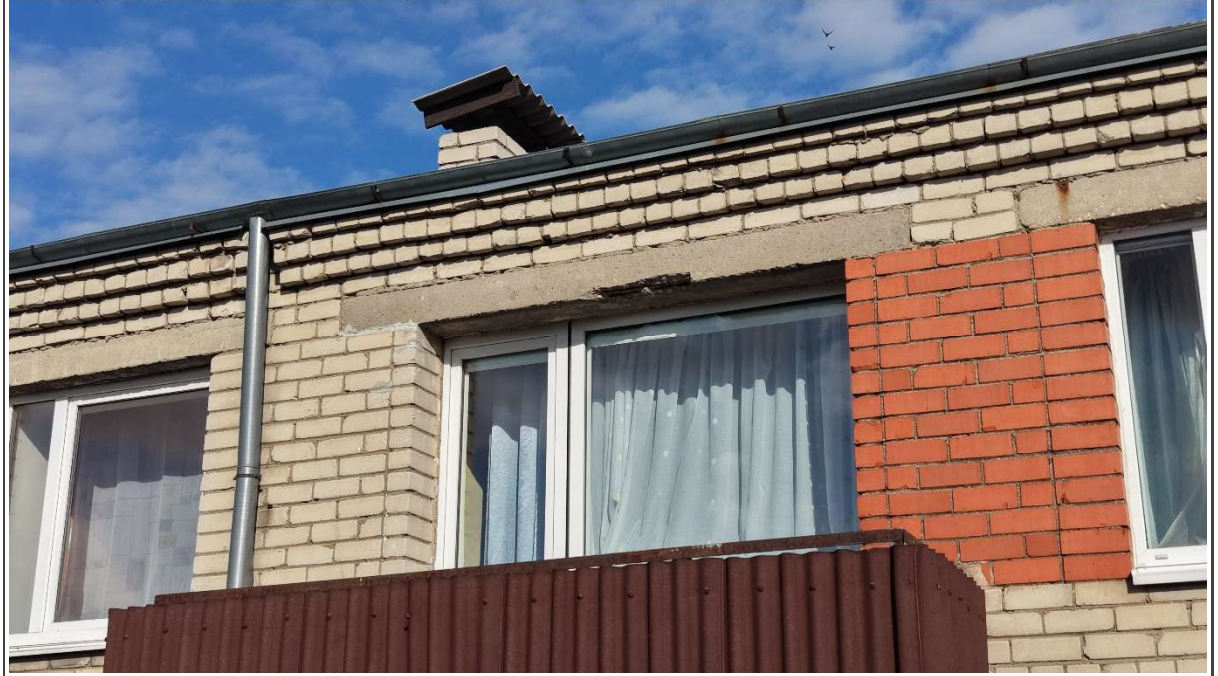
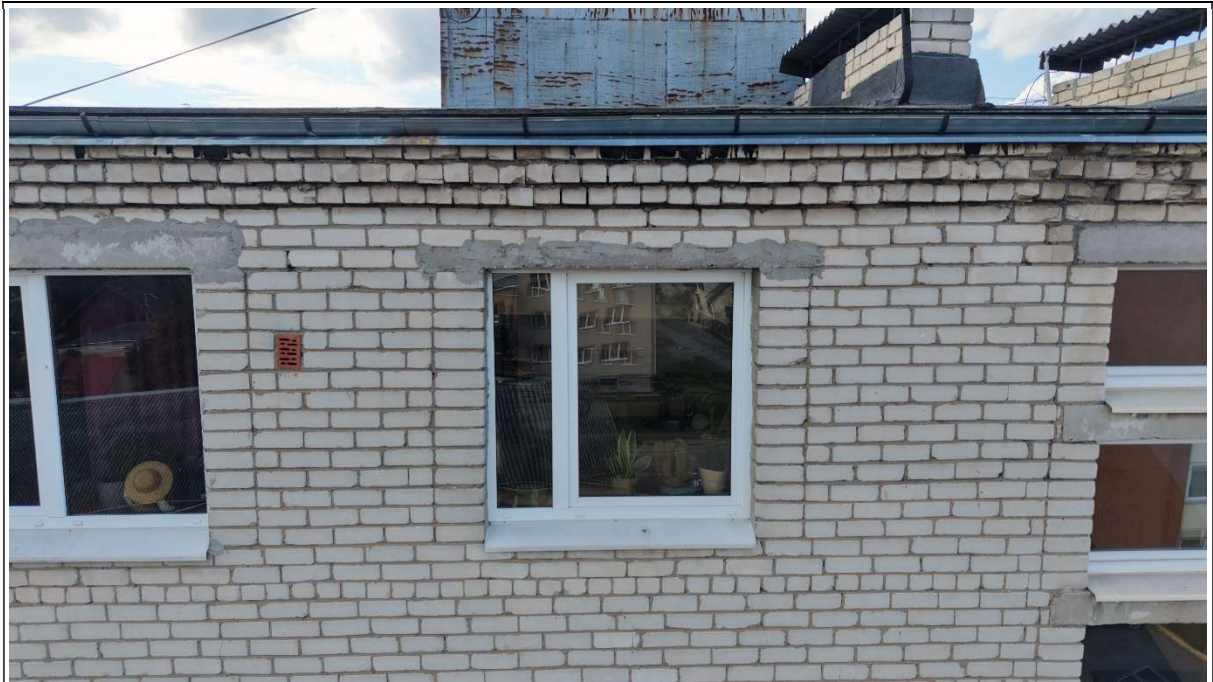
*Aiļu pārsegumi – dzelzsbetona pārsedzes. Vietām redzami pārsedžu bojājumi – bojāta stiegrojuma aizsargkārtā. Dažviet aizsargkārtā ir atjaunota.*
