## Tehniskās apsekošanas atzinums

**Daudzdzīvokļu dzīvojamā ēka, zemes kad. Nr. 90010040634, Meža iela 13, Tukums,  
Tukuma nov., LV-3101**

**Ēkas vienkāršota apsekošana**

Atzinums izsniegts 2025.gada 13.novembrī.

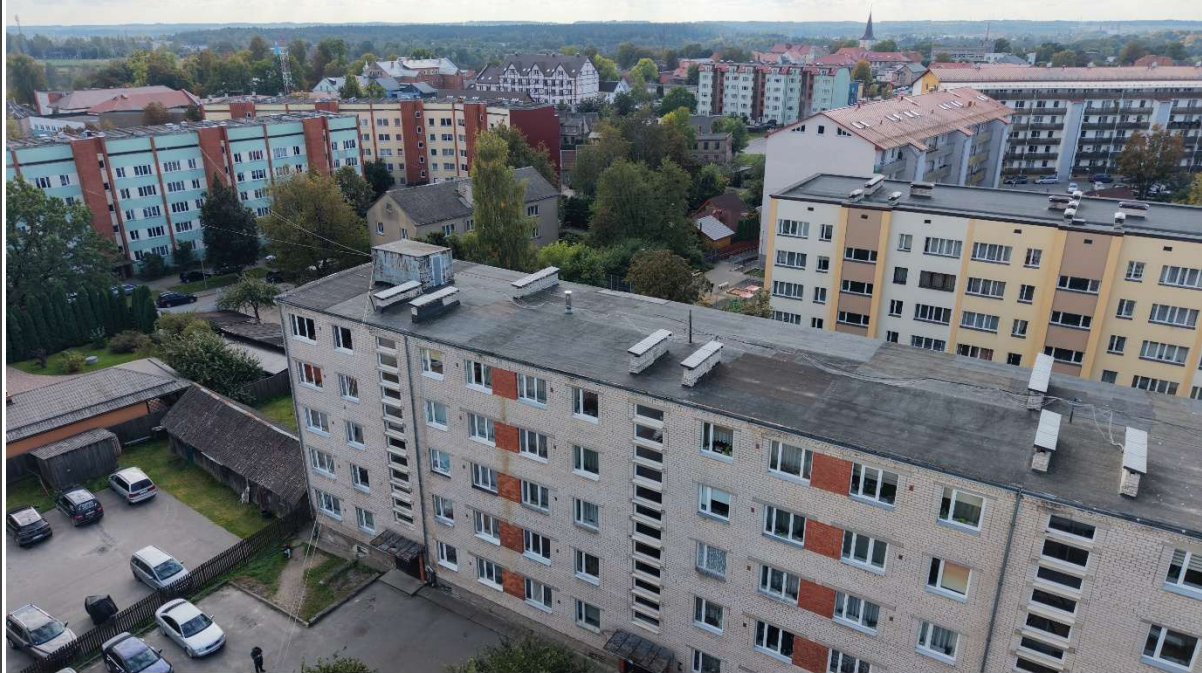
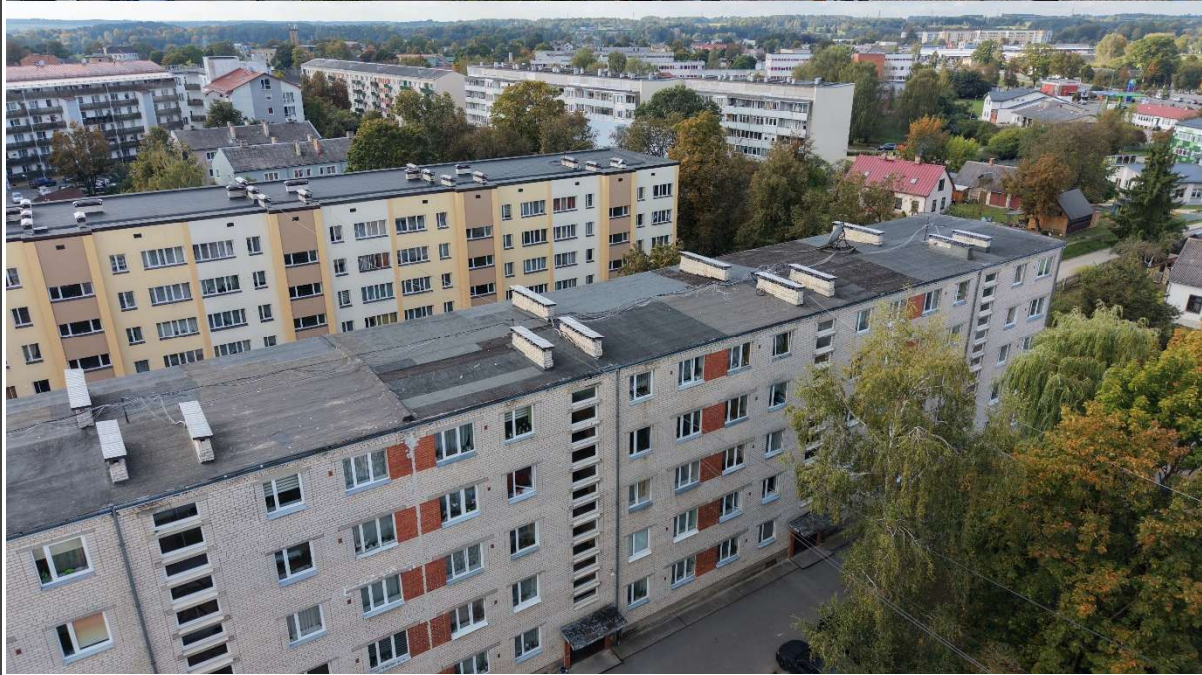
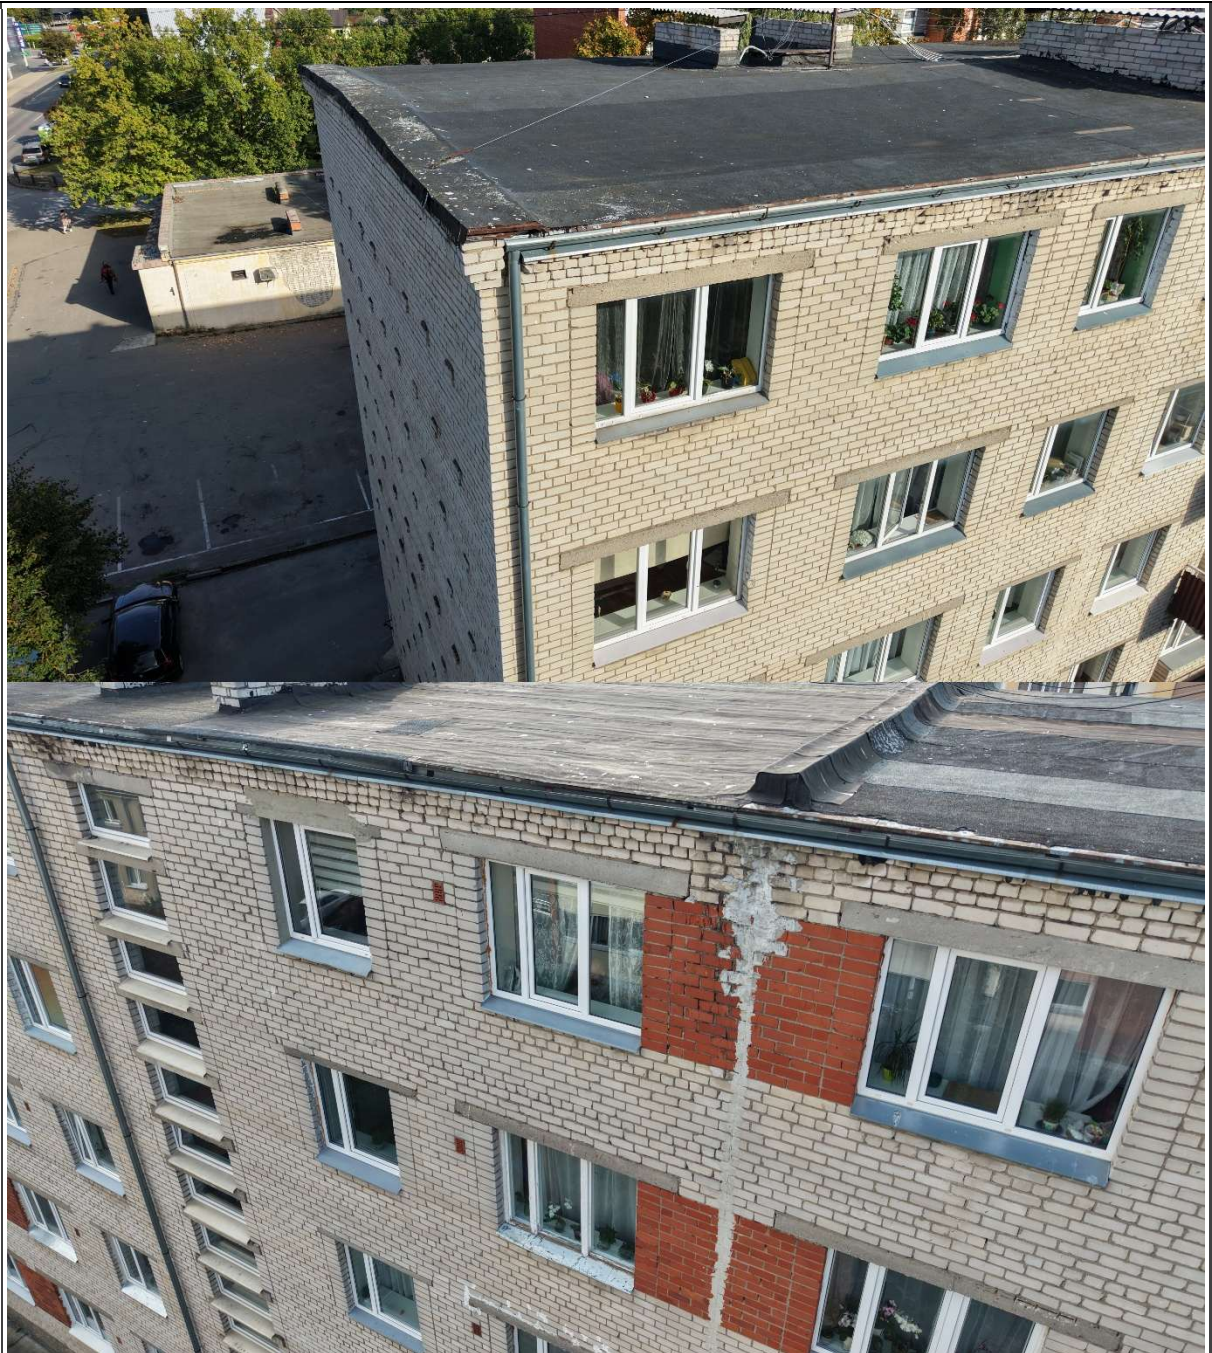
*Vizuāli jumta seguma iesēdumi un jumta seguma bojājumi. Cinkota skārda fasondetālas (lāseņi, noseģi, teknes un notekas) ar korozijas pazīmēm.*

Jumta seguma atjaunošana tajā skaitā skārda fason detaļas.

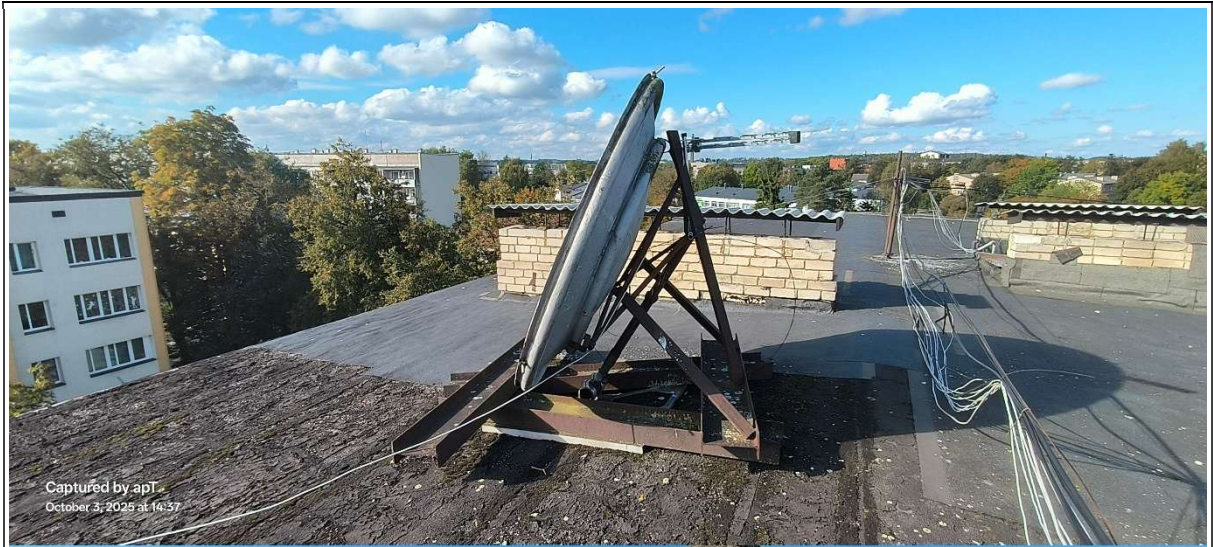
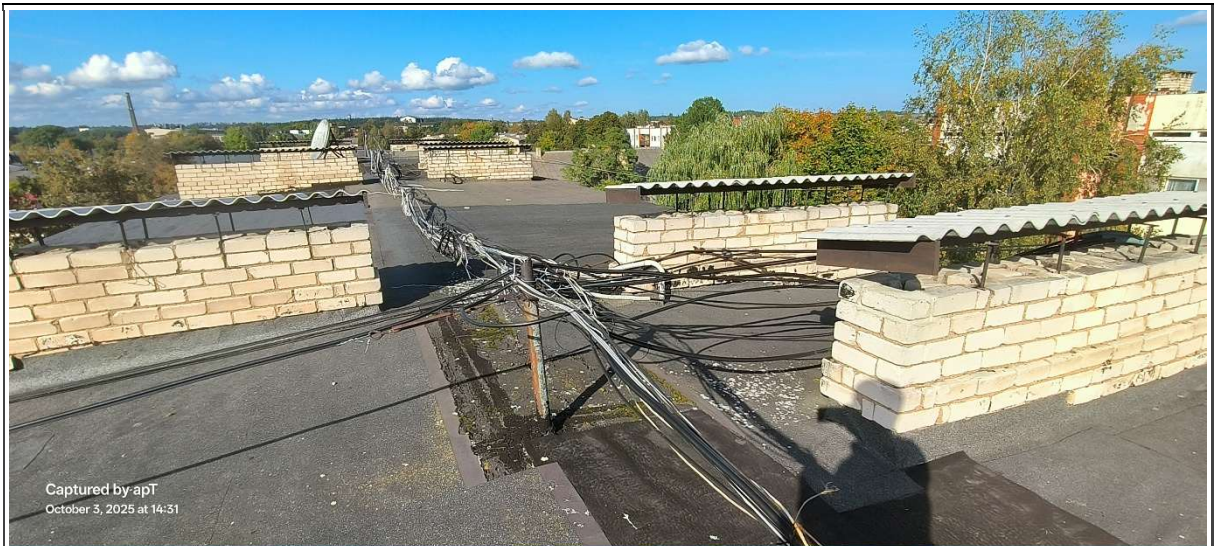
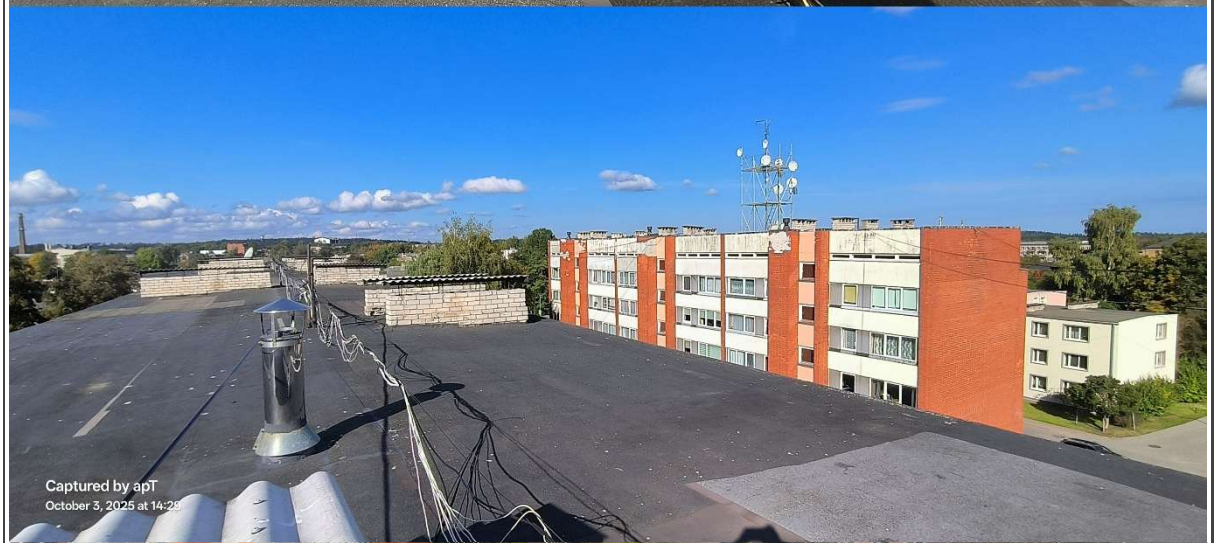
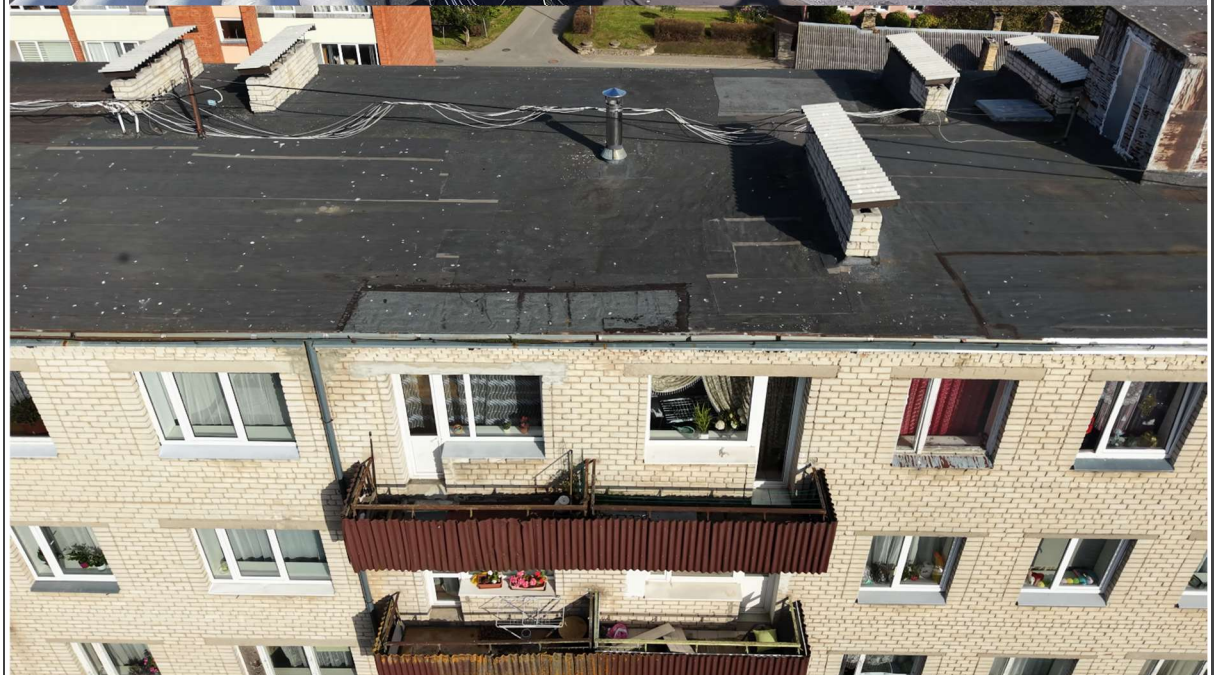
*Dienvidu pusē izbūvēta konstrukcija – tehniska būve (netiek lietota, aizdarītas durvis).*

*Dienvidu pusē izbūvēts skursteņa izvads.*

*Ziemeļu pusē uzstādīts brīvi stāvos uz masīva metāla rāmja satelīta šķīvis.*

*Jumta ventilācijas izvadi ar metāla karkasa/ viļņoto cementa šķiedras jumtiņiem. Uz jumta izvietoti dažāda tipa kabeļi.*

Demontēt un noņemt liekās būves un konstrukcijas.

Jumta ventilācijas kanālu, skursteņu sezonā apkope, tīrīšana.

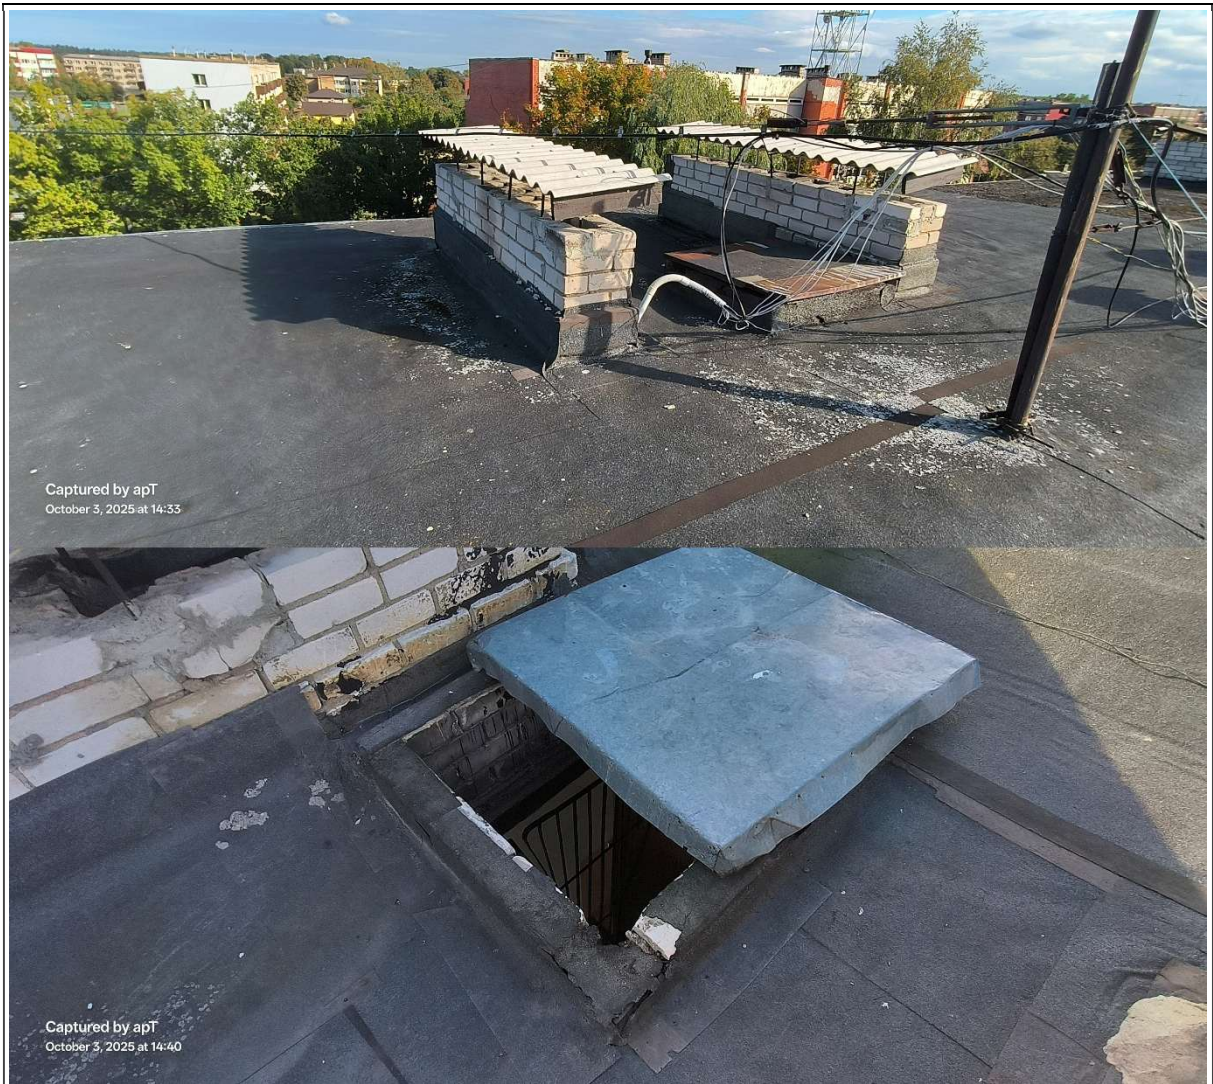
***Jumts bez drošības margām. Jumts aprīkots ar 2 lūkām ēkas galos - koka karkasa konstrukcija/ cinkota skārda apšuvums. Apdare bojāta ar virspusēju koroziju.***

Uzstādīt jumta drošības margas – lietošanas drošība.

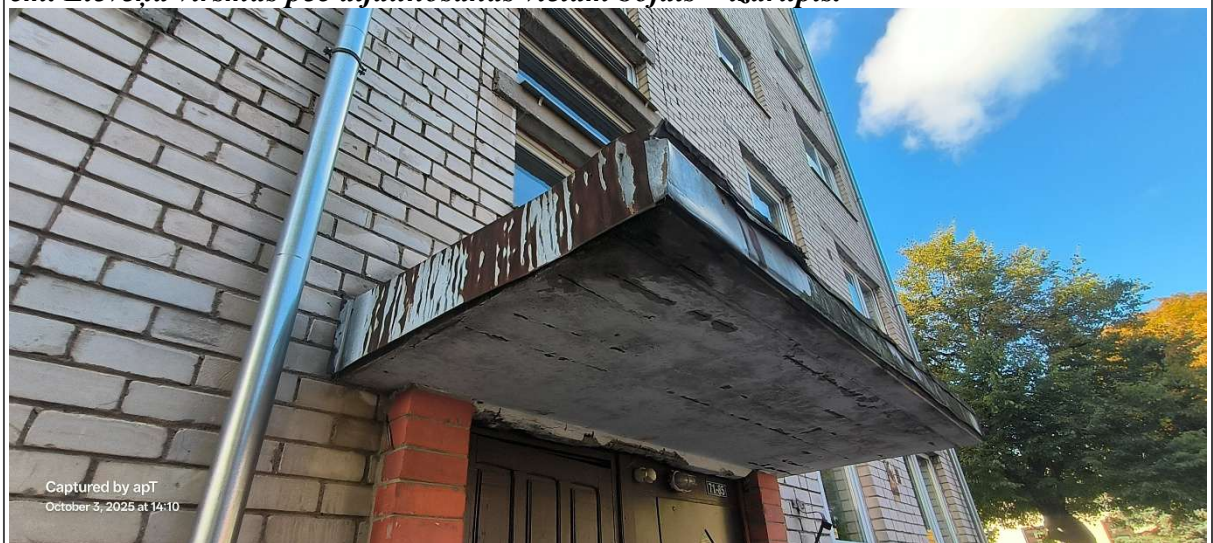
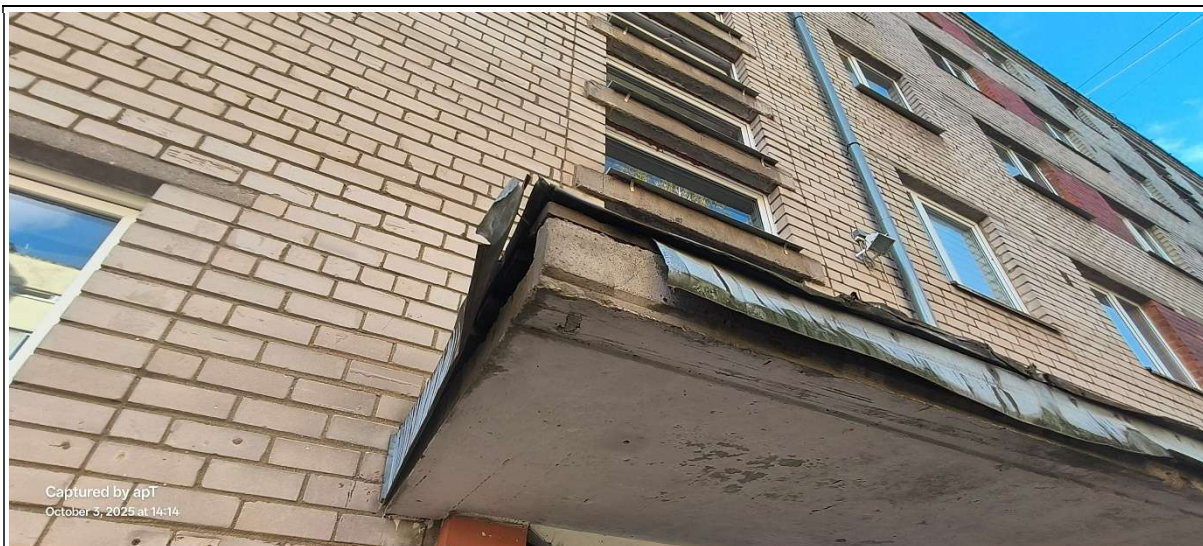
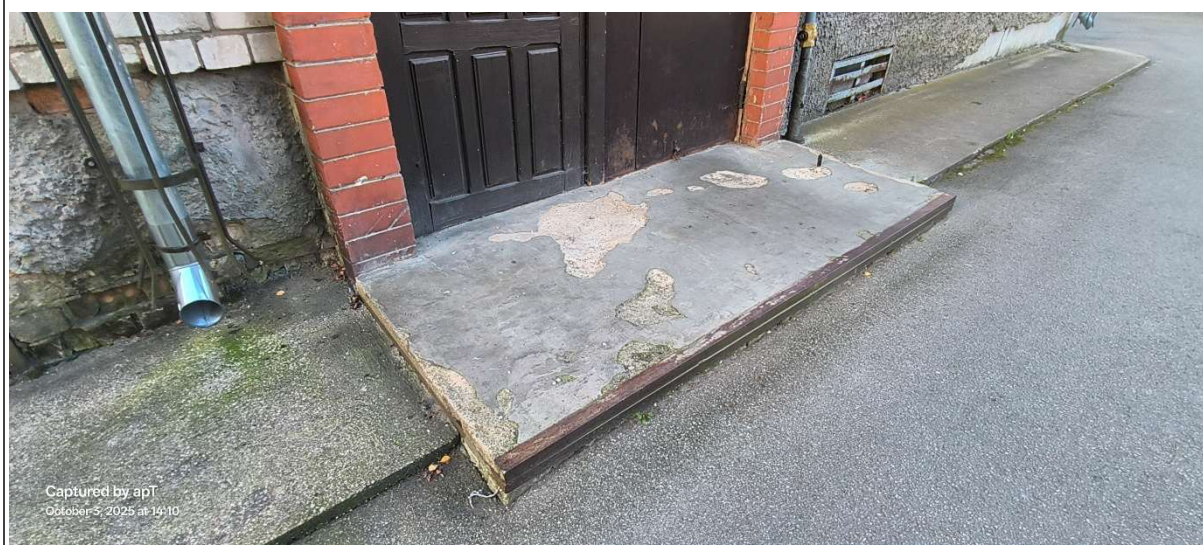
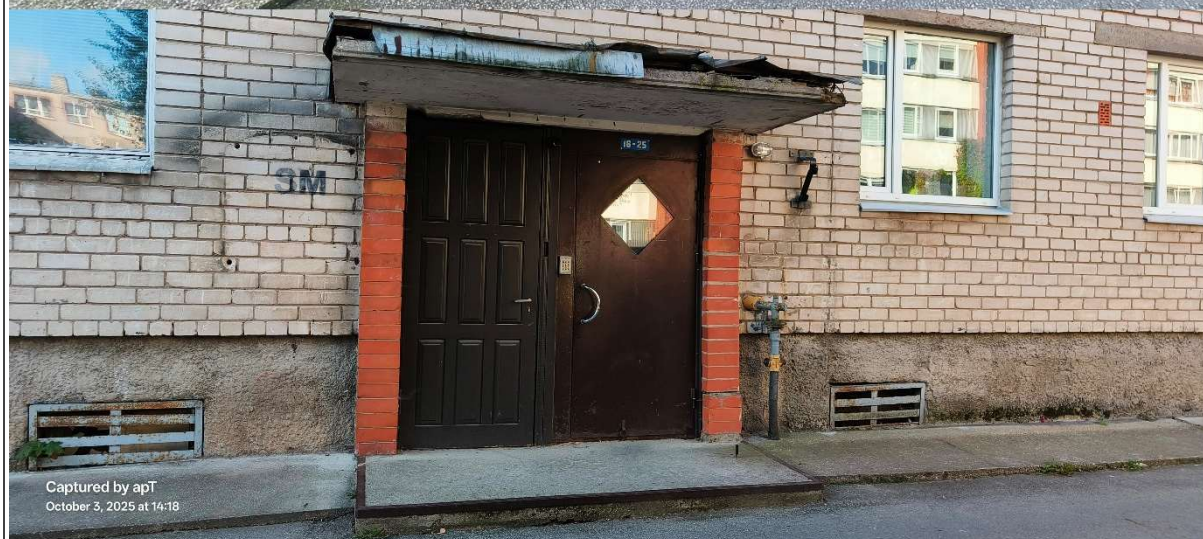
***Ēkai ir 6 ieejas. Virs ieejas ēkā izveidoti monolītā dzelzsbetona jumtiņi – balsts iekļauts ēkas nesošajā sienā. Jumtiņiem ieklāts skārda segums ar korozijas pazīmēm. Jumtiņi ar mehāniskiem bojājumiem, atklātu dzelzsbetona paneļu stiebrojumu. Teritorijas asfaltbetona segums piekļaujas ieejas lieveņim, lieveņa paaugstinājums ~10-12 cm. Lieveņa virsmas pēc atjaunošanas vietām bojāts – izdrupis.***

Atjaunot ieejas jumtiņus – konstrukcija, segums un apdare.

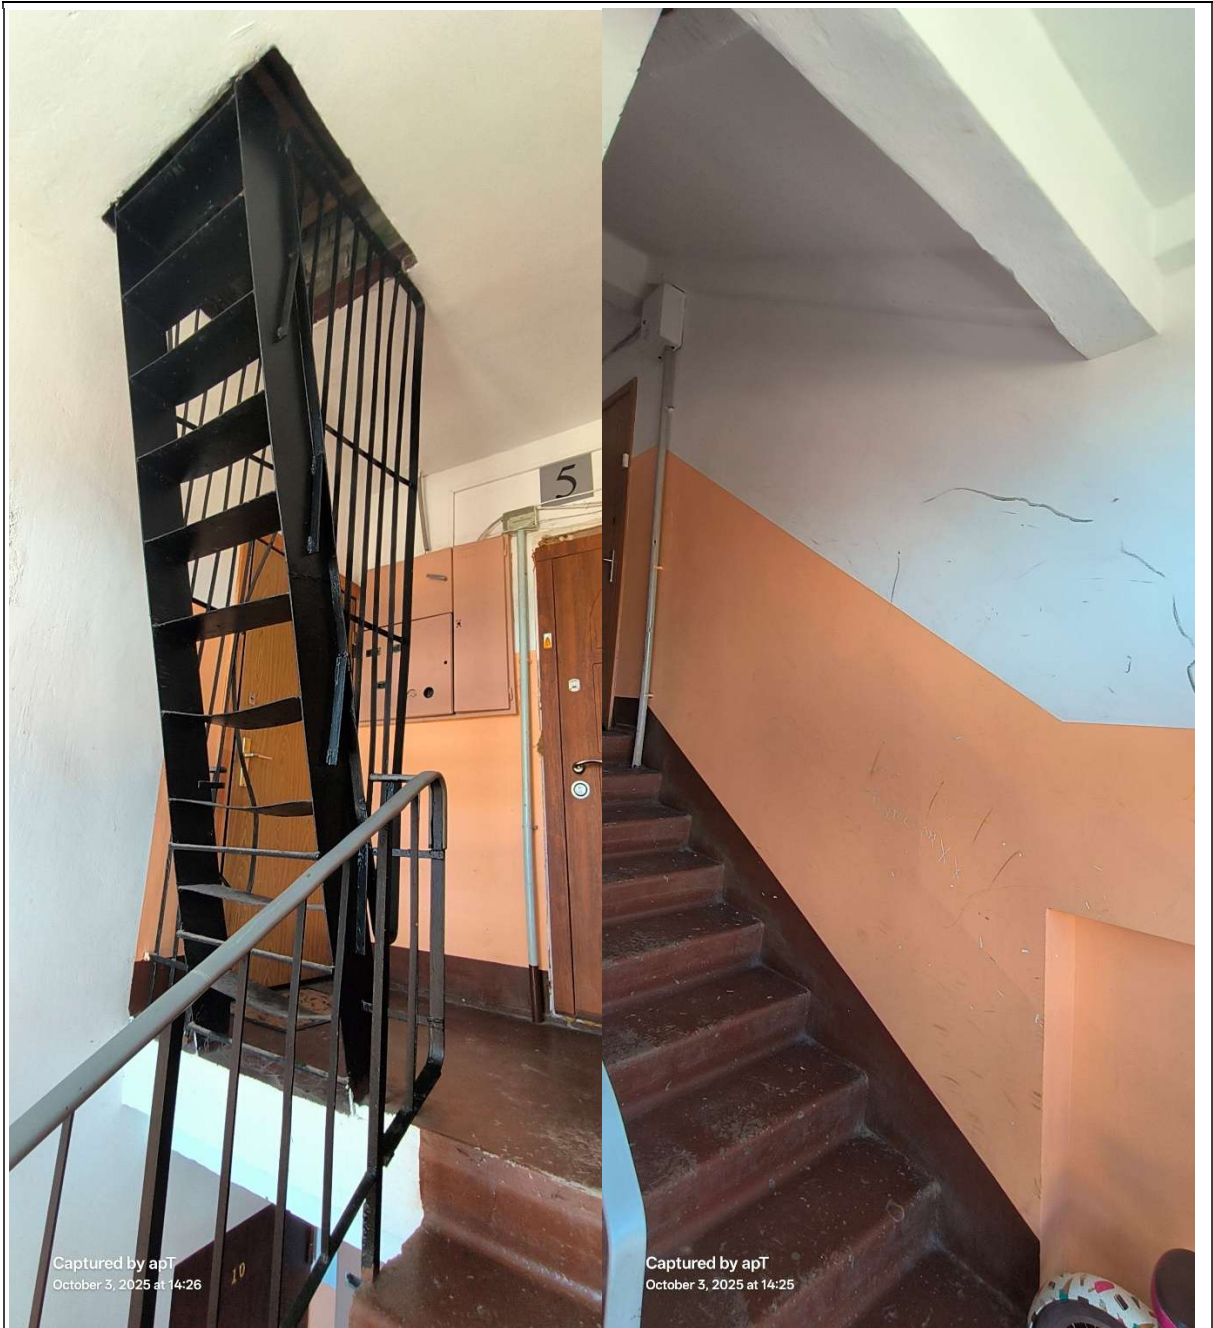
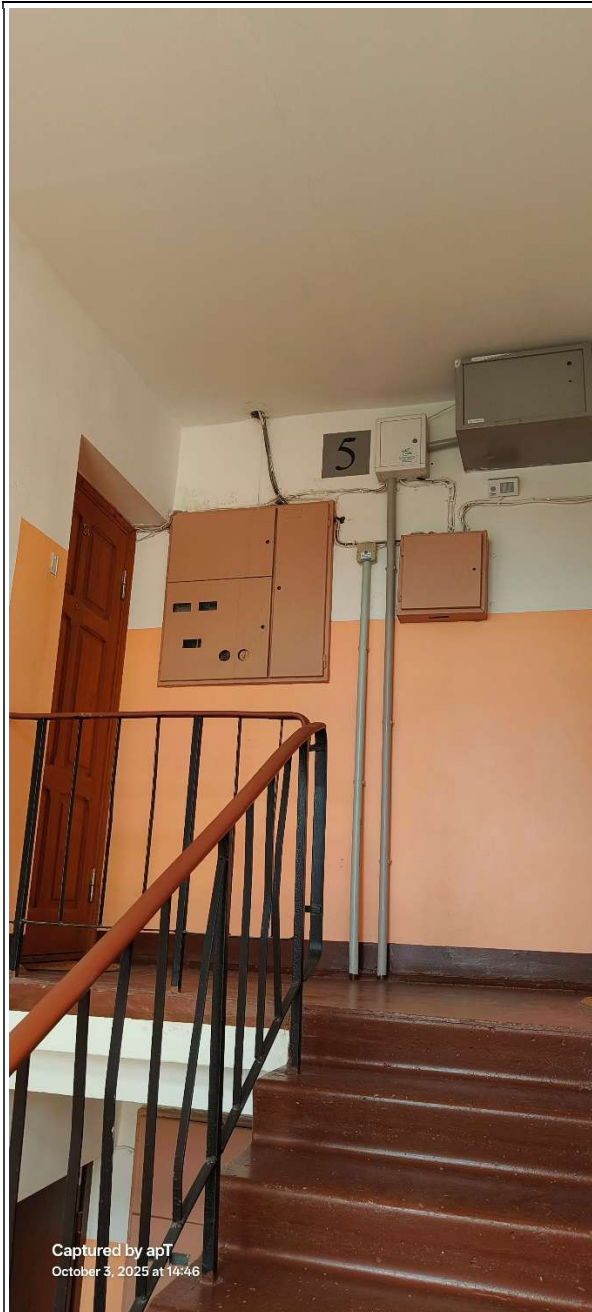
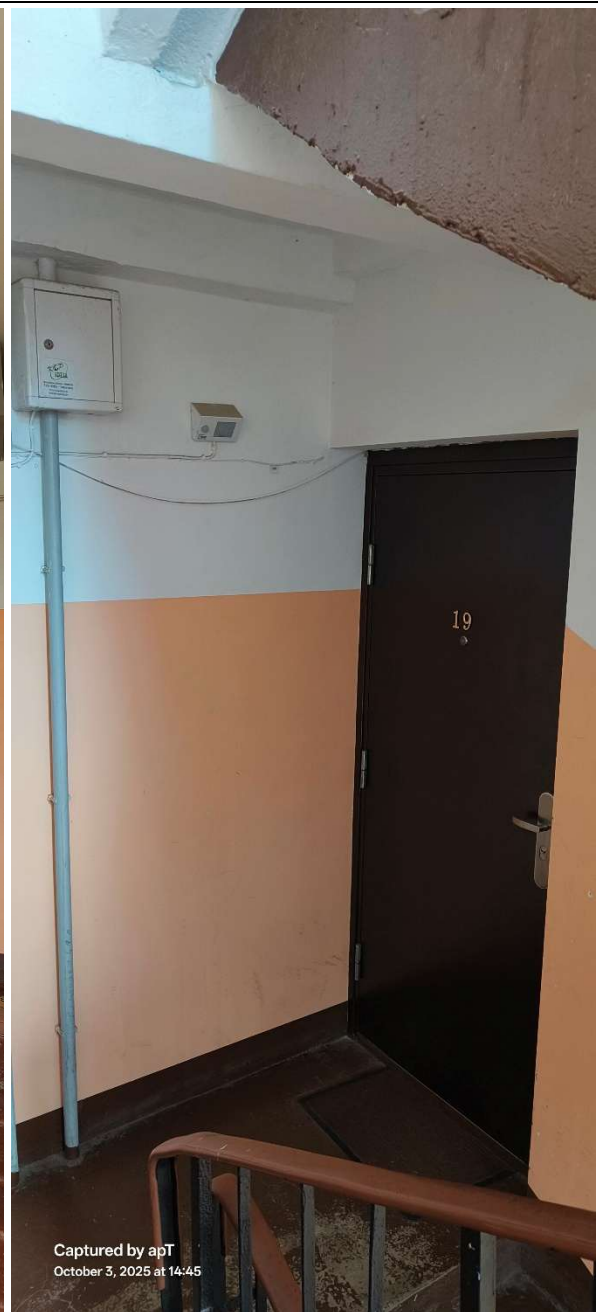
***Kāpņu laidī, pārsegumi saliekamā dzelzsbetona balsītī nesošo starpsienu ķieģeļu mūros. Kāpnes aprīkotas ar metāla margām un gumijas lenteriem. Margas vietām deformētas, bet stingras. Kāpņu stāvu un starpstāvu pārsegumos grīda ir izlīmeņota ar betona javu - krāsota, vietām segums izdilis. Gala kāpņu telpas 5. stāvā aprīkotas ar metāla kāpnēm - izejai uz jumtu.***

Atjaunot iekšējās kāpnes virsmas segumu.

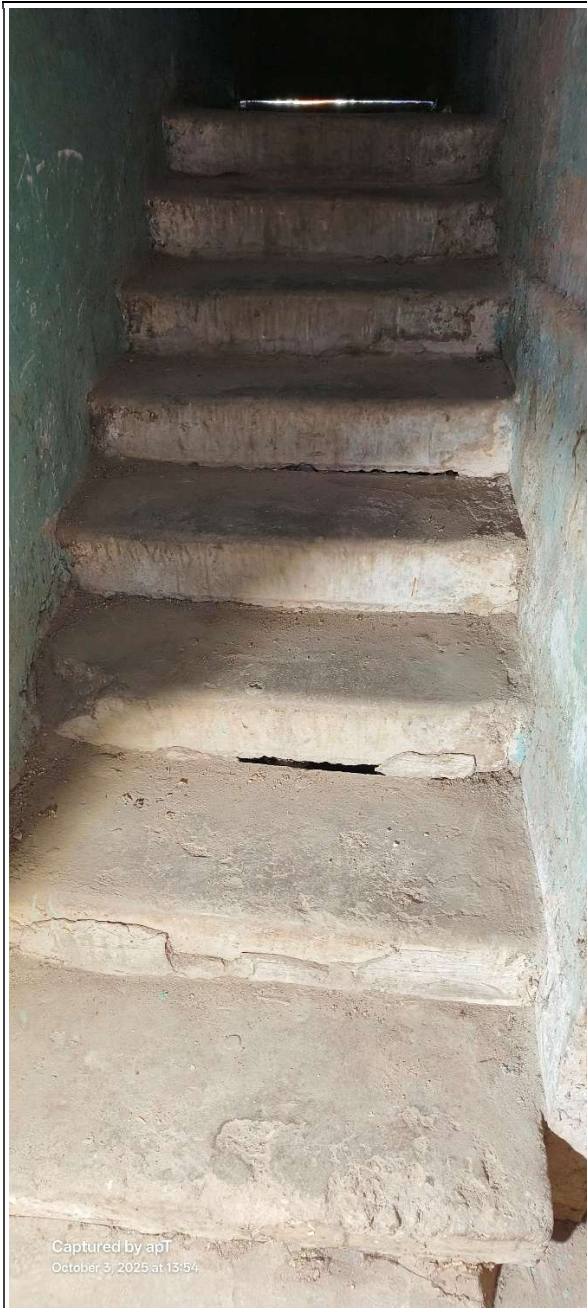
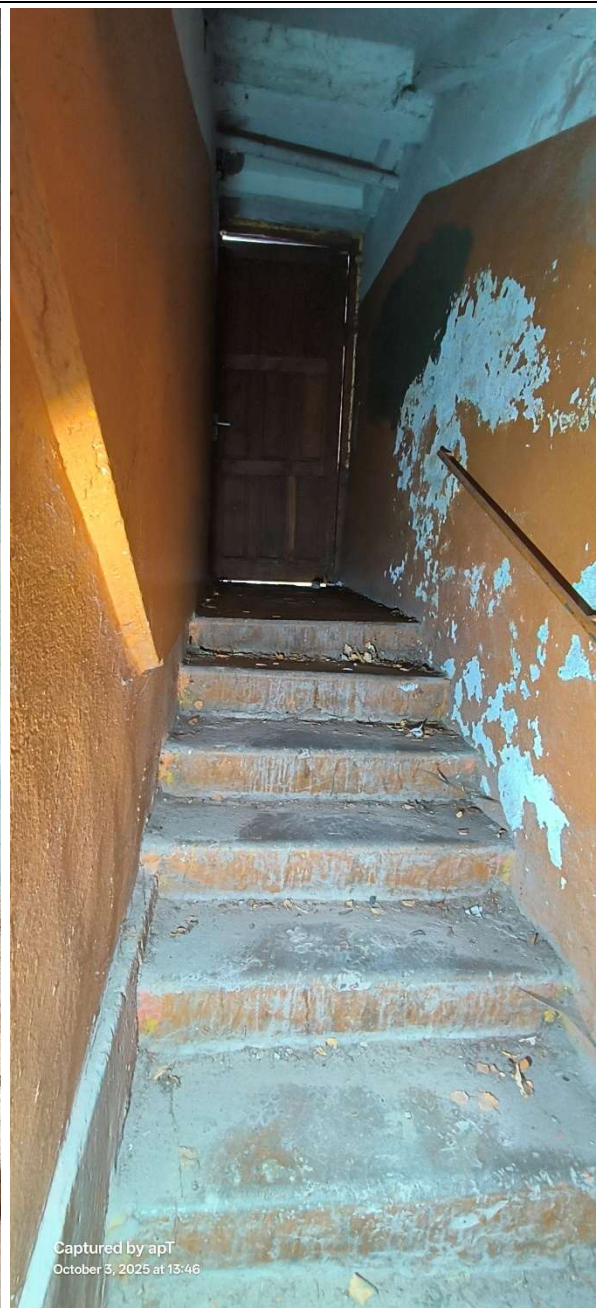
***Pagraba kāpņu laidī vietām deformējušies un nosēdušies.***

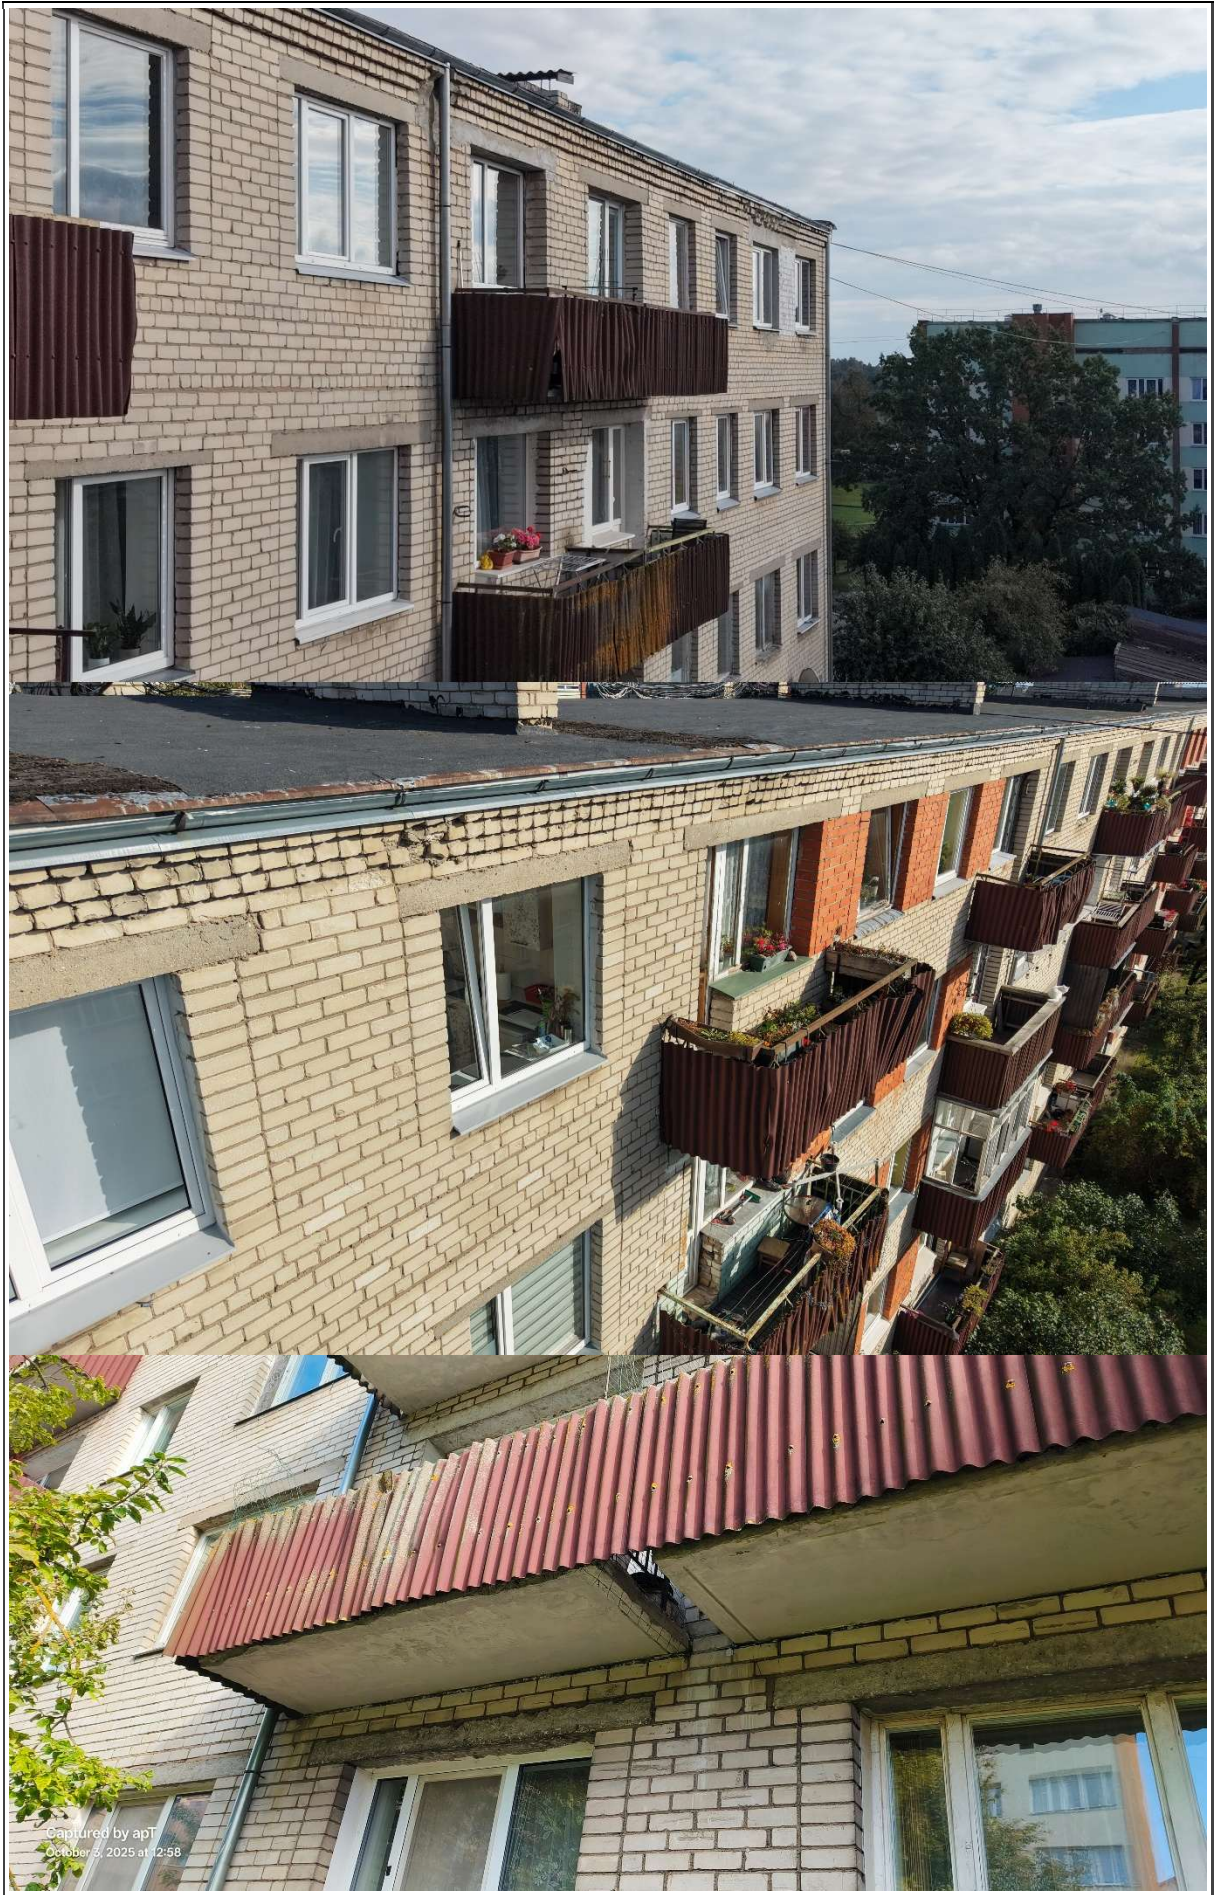
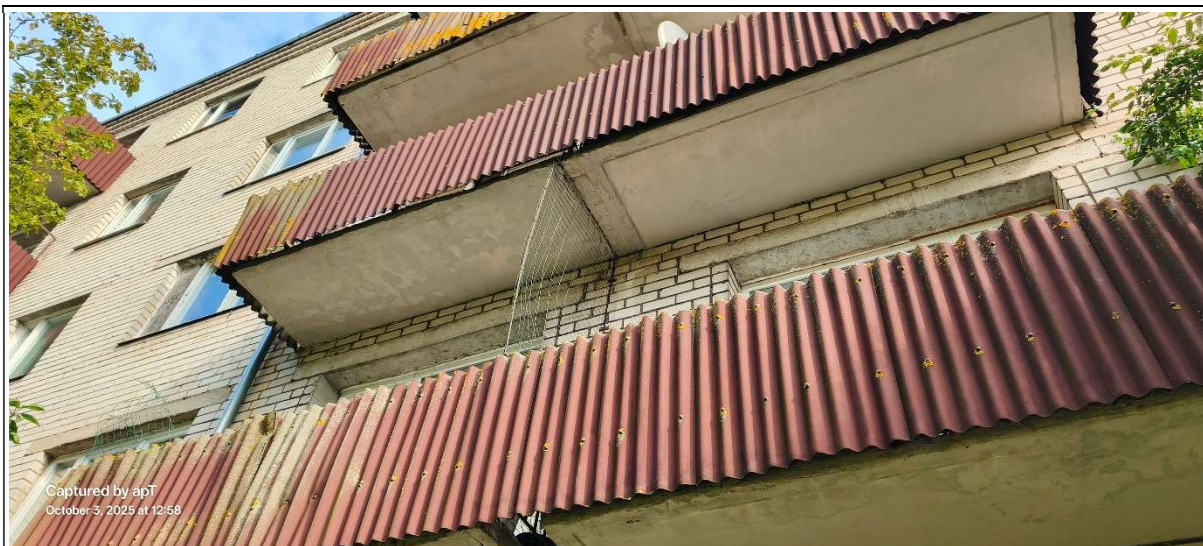
***Ēkas rietumu pusē izbūvēti monolītā dzelzsbetona balkoni — balsts iekļauts ēkas nesošajā sienā. Nelieli, mazi pārseguma bojājumi. Balkoni aprīkoti ar metāla margām (ar korozijas pazīmēm) apšūti ar Undoline viļņotām loksņēm, kas stipri deformējušās saules ietekmē.***

- Balkonu lokālu bojājumu atjaunošana un margu korozijas aizsardzības atjaunošana.***
- 4.7 Fasāde. Ārdurvis. Logi. Lūkas.**  
*Uzlabot ēkas energoefektivitāti – siltināt ar akmens vai minerālvāti no ārpuses.  
 Nomainīt ēkas logus uz jauniem – energoefektīviem.  
 Nodrošināt svaigā gaisa pieplūdi – logu pieplūdes vārsti, pieplūdes vārsti, vai verami logi.  
 Atjaunot ārdurvju aizsargpārklājumu.  
 Veikt fasādei piekļaujošo koku un krūmu kopšanu.*

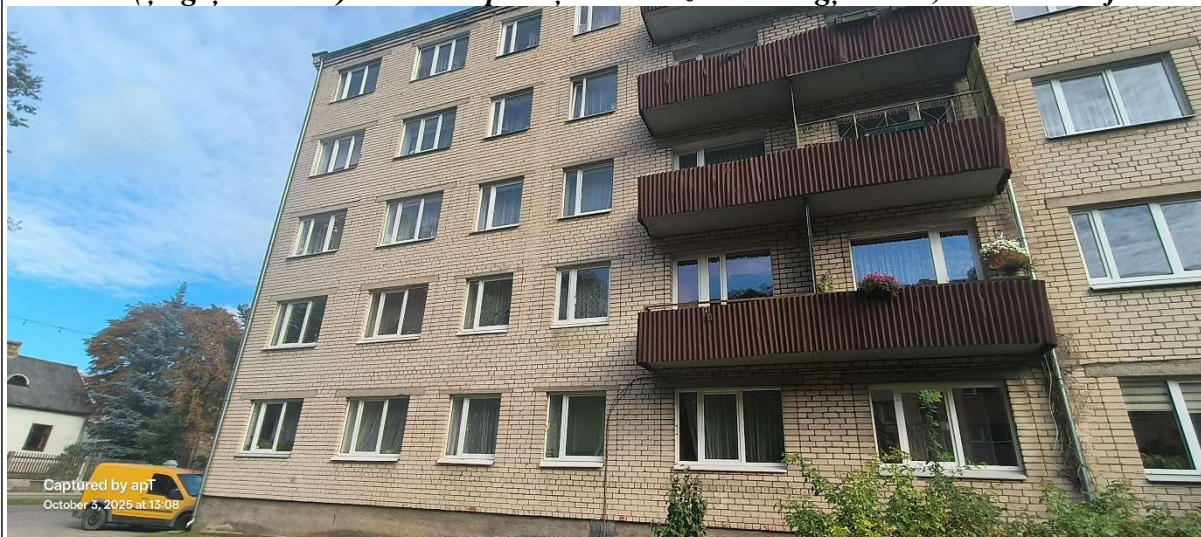
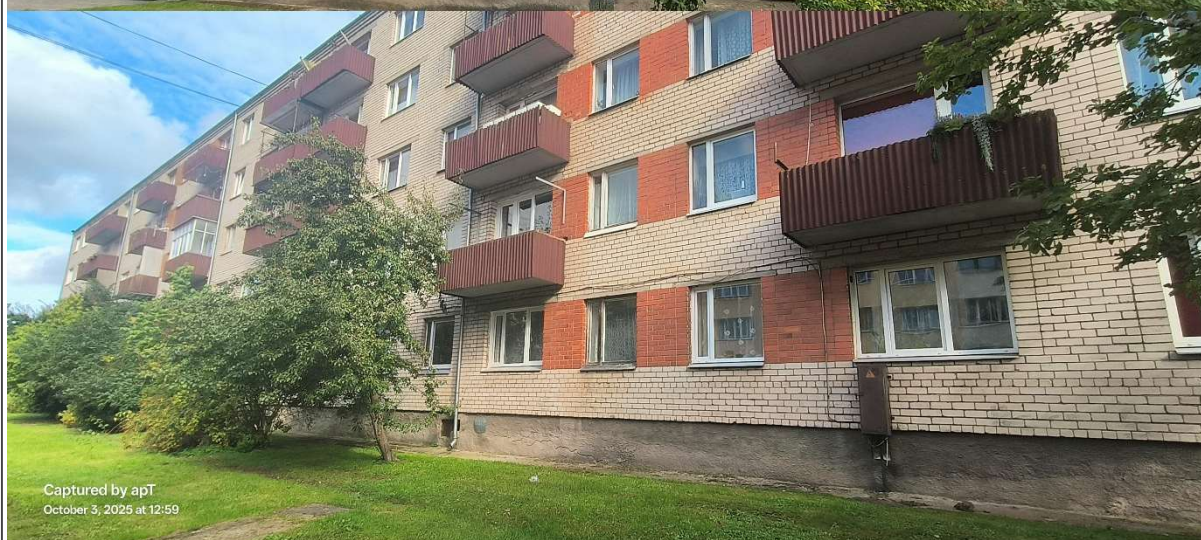
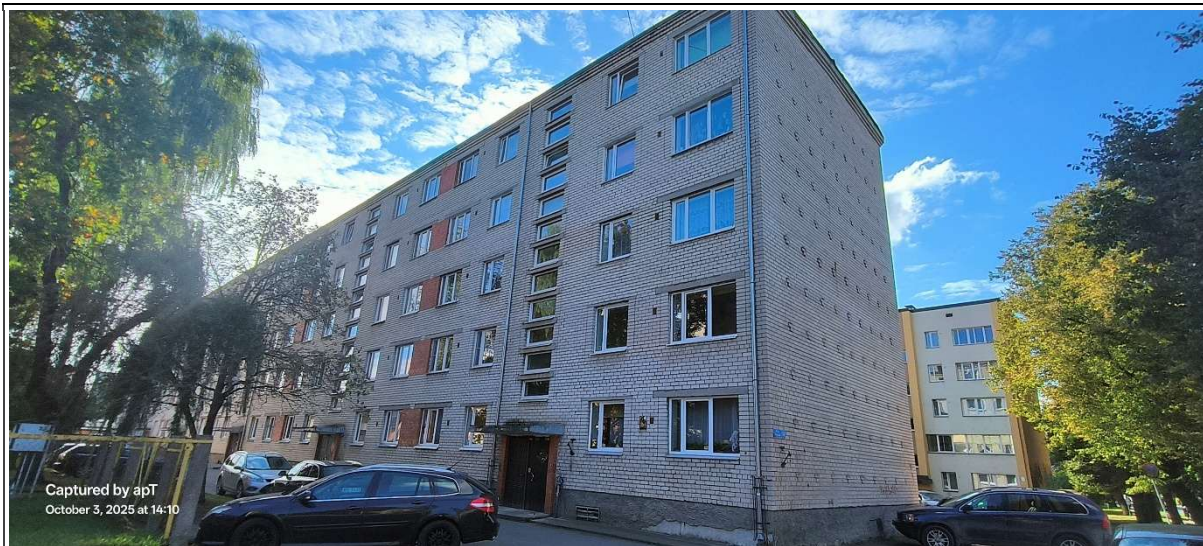
*Fasāde – silikāta, dobtie māla ķieģeļi. Nepilnvērtīgas mūra šuves izveide veicinājusi lokālu māla ķieģeļu izdrupšanu. Austrumu puses fasādē izveidoti dabiskā ventilācijas pieplūdes atvērumi (ķieģeļu dobumi). Rietumu pusē ļoti tuvu izvietoti augļu koku, krūmu stādījumi.*
