## Tehniskās apsekošanas atzinums

**Daudzdzīvokļu dzīvojamā ēka, zemes kad. Nr. 90010040634, Meža iela 13, Tukums,  
Tukuma nov., LV-3101**

**Ēkas vienkāršota apsekošana**

Atzinums izsniegts 2025.gada 13.novembrī.

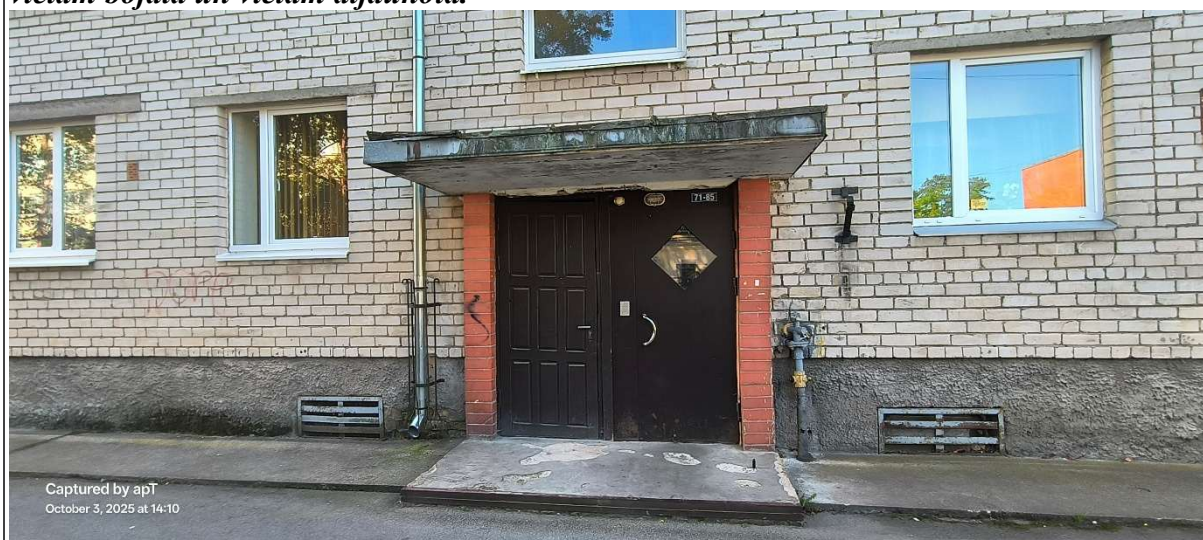
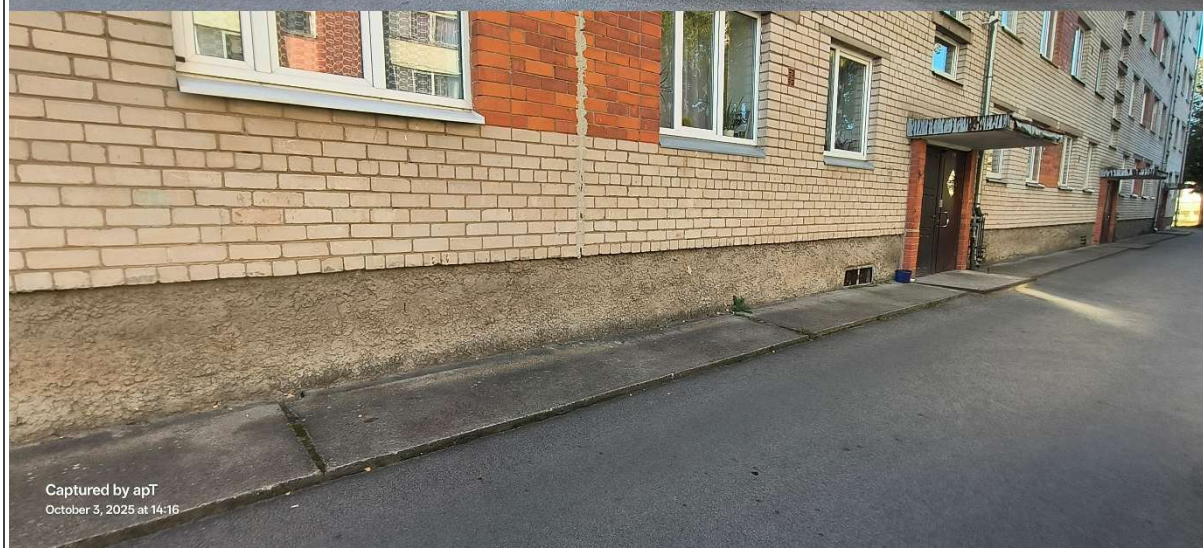
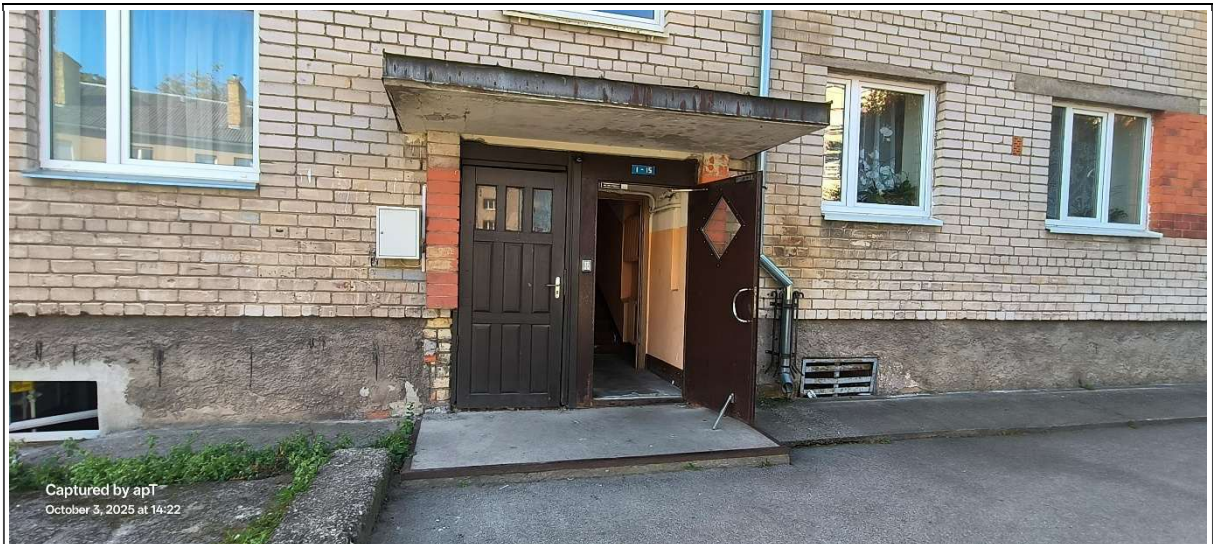
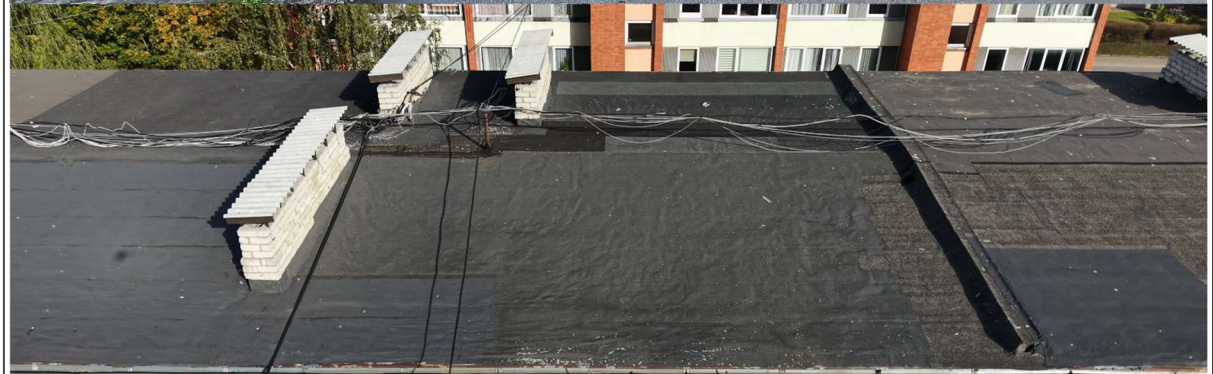
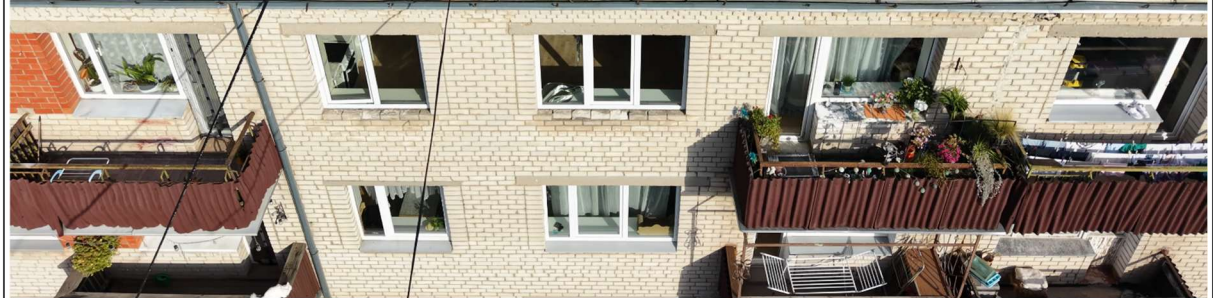
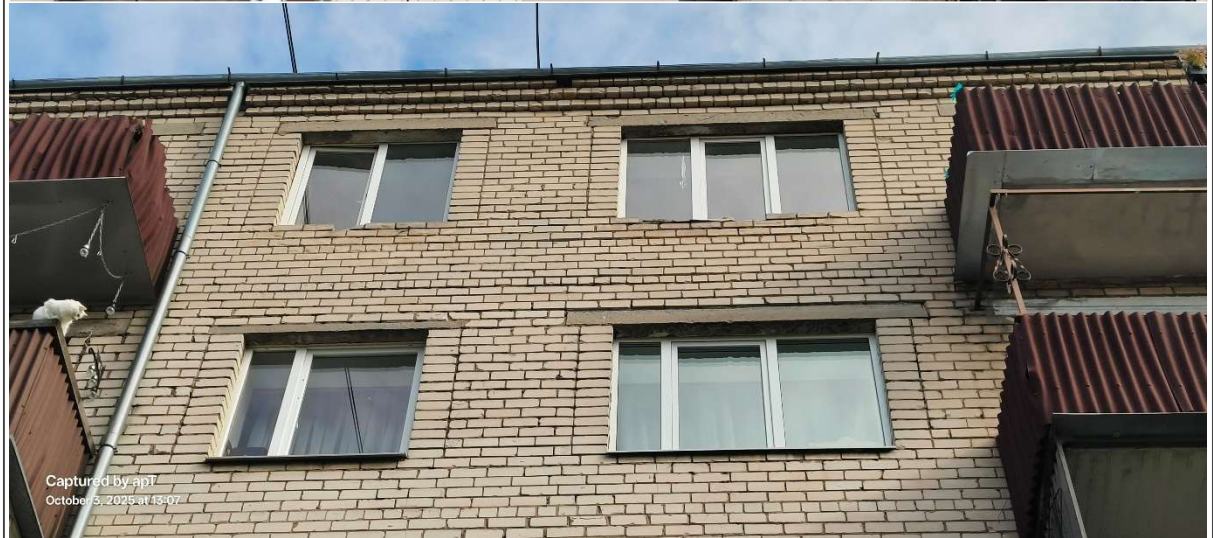
***Ēkas galvenās ieejas durvis – siltinātas metāla ar stikla paketi, pagraba durvis – koka ar/bez stiklojuma augšdaļā. Ieejas durvis aprīkotas ar durvju aizvērēju, durvju fiksatoru un koda atslēgu ar magnētisko slēdzeni. Ārdurvis grīdas līmenī ar nelielu koroziju. Kāpņu telpas logi 2013. gadā nomainīti uz PVC logiem ar vienkameru stikla paketi. Dzīvokļu logi pārsvarā ir nomainīti uz PVC tipa logiem, bet vietām ir koka logi. Rietumu pusē vidus daļā 5. stāvā logi bez palodzēm – bojā fasādes konstrukciju. Logu aiļu apdare vietām bojāta un vietām atjaunota.***

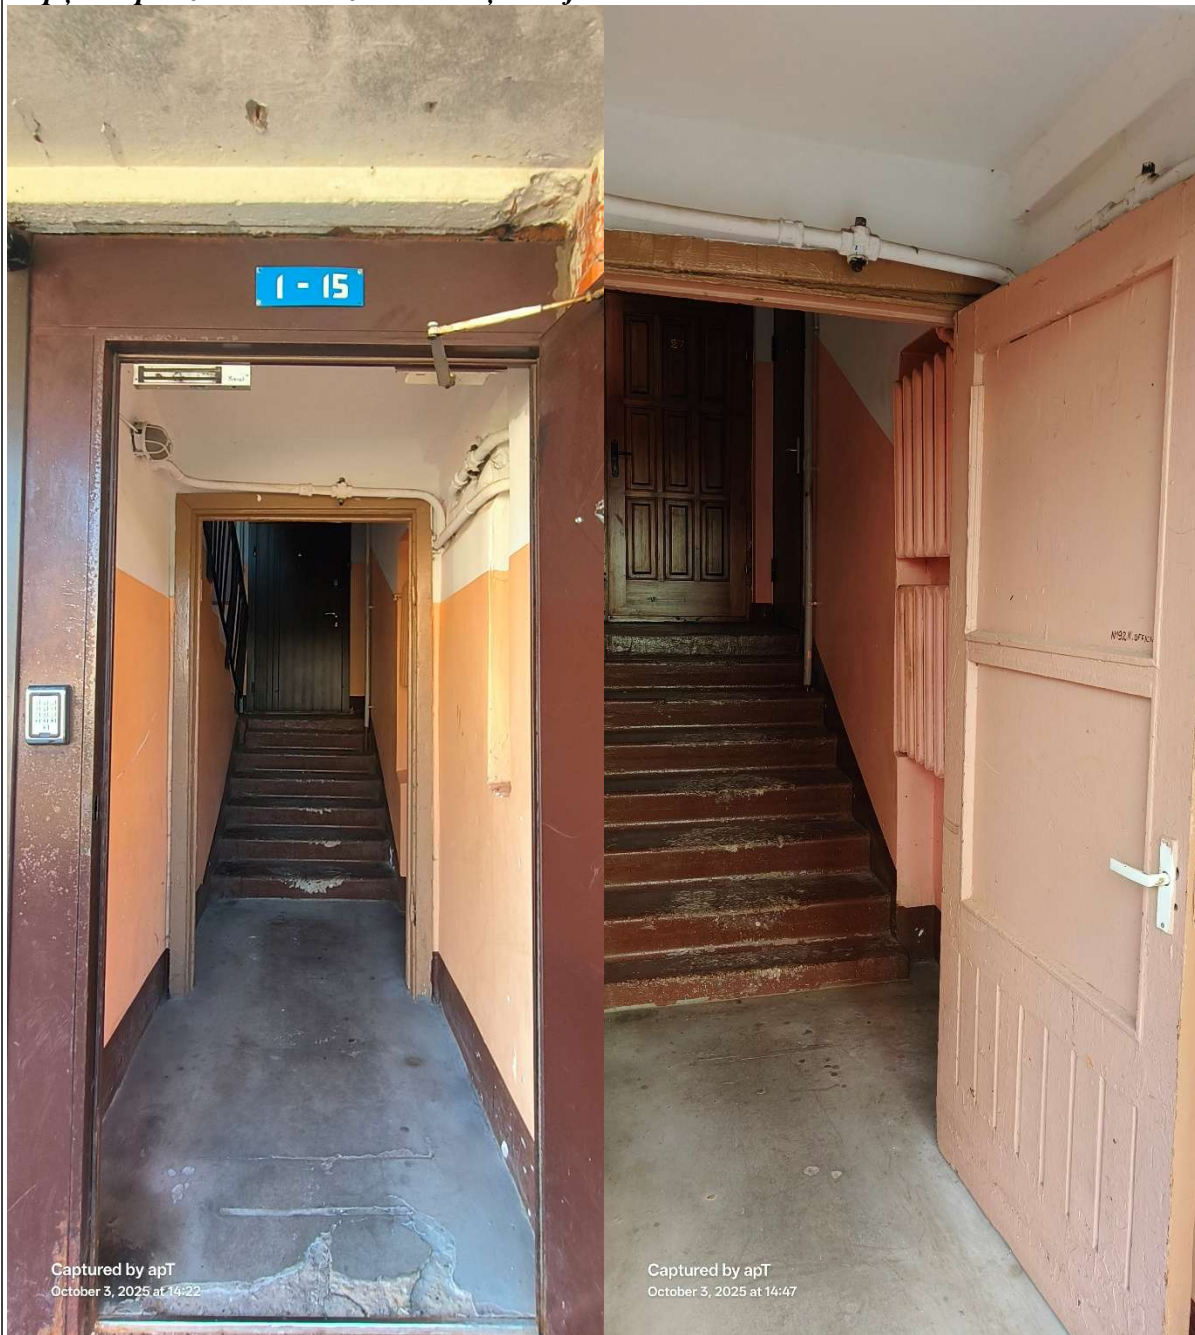
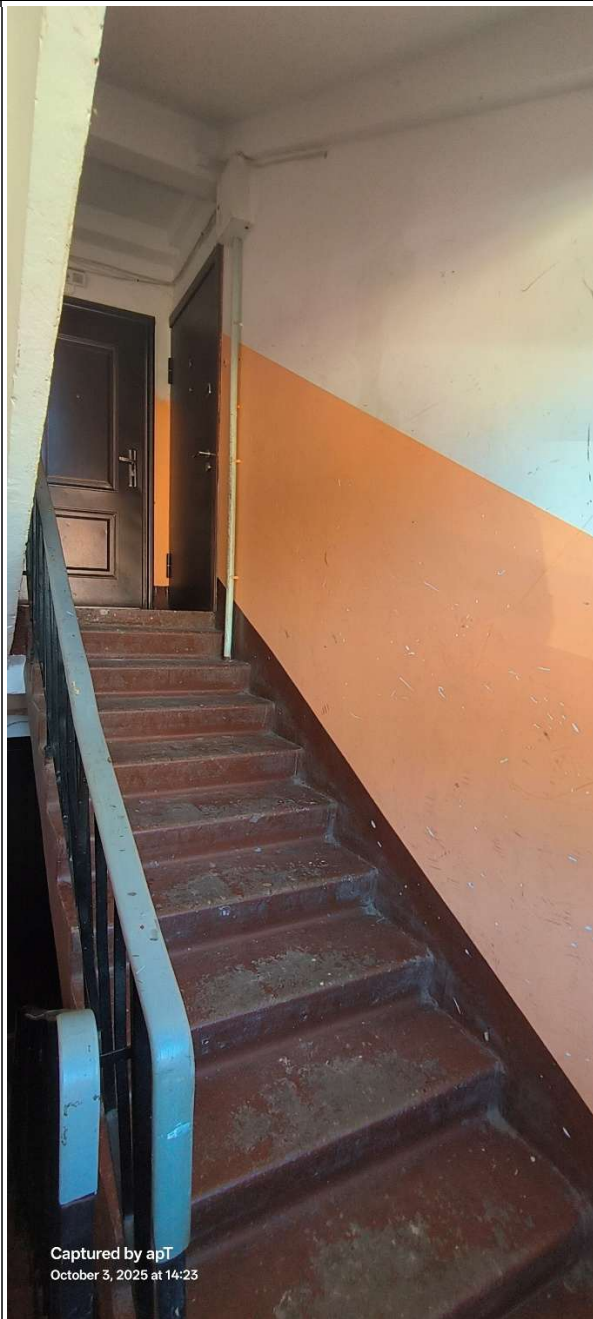
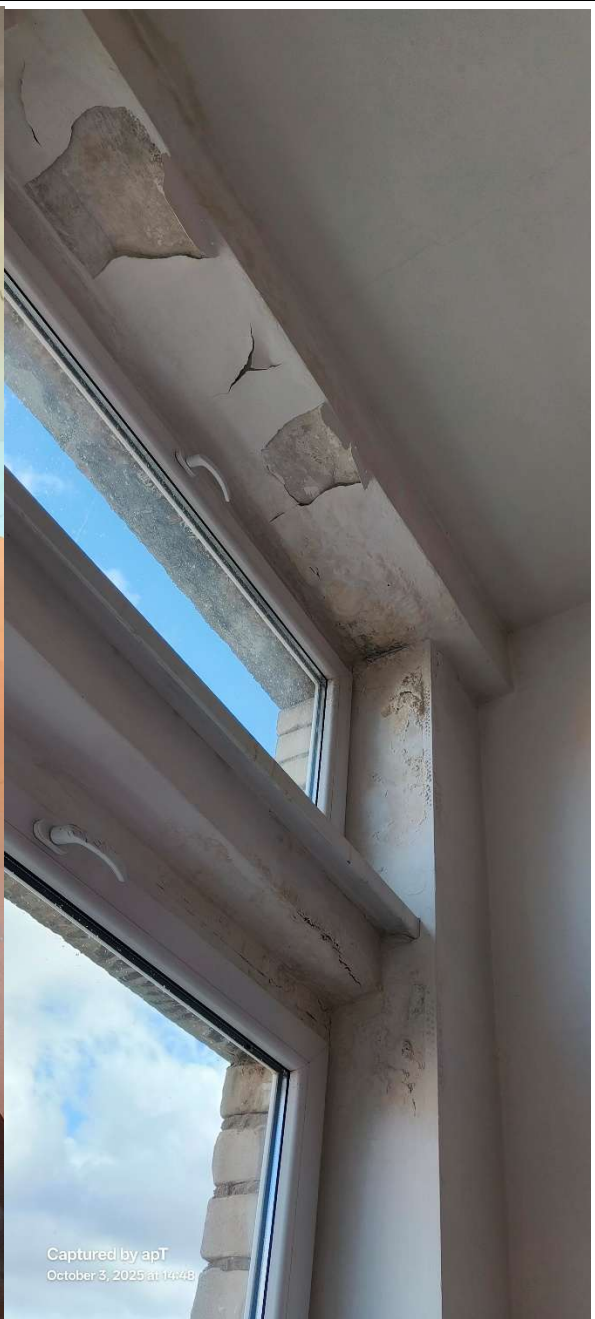
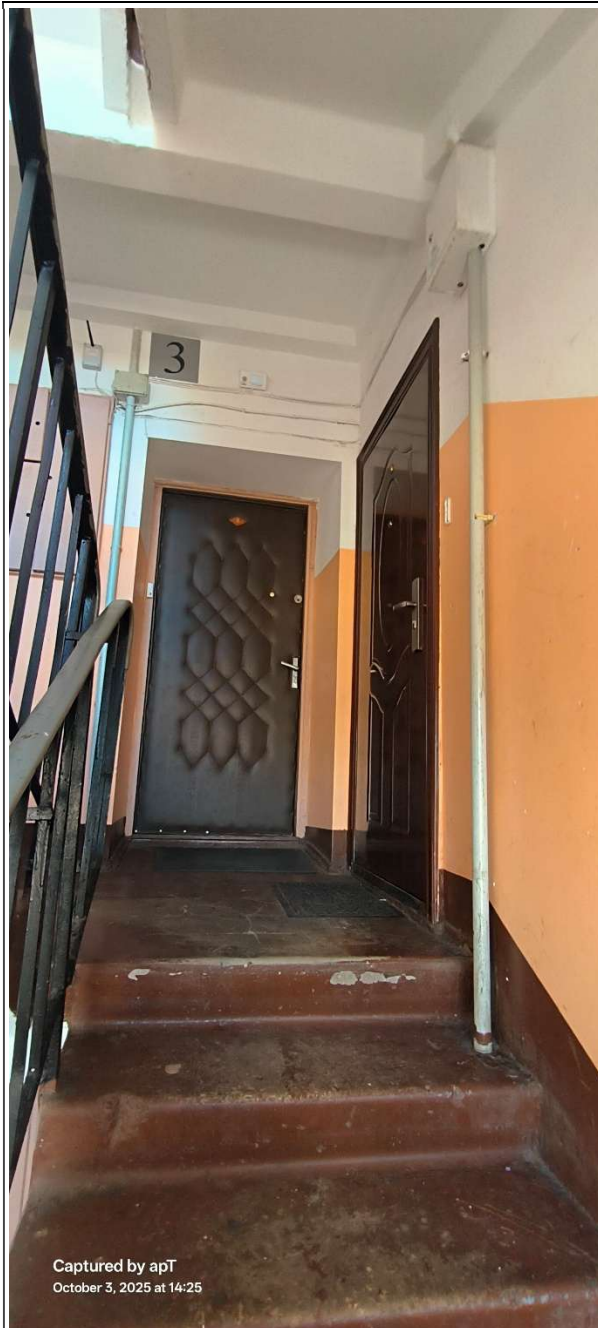
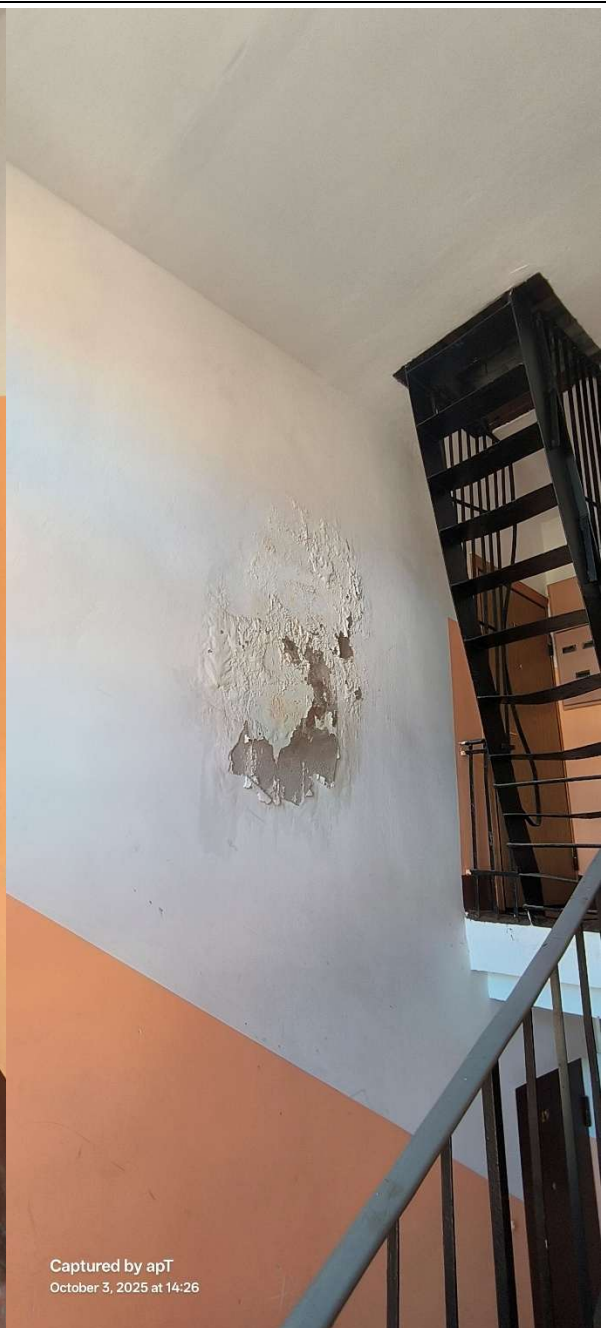
***Kāpņu telpas iekšsienu, griestu apdare atjaunota - virspusēji bojājumi no ekspluatācijas. Lokāli augšstāvos uz sienas redzami izsvīdumu – stāvvadu, ventilācijas kanālu bojājumi(jumta segums). Vietām redzama ūdens infiltrācija gar logu ailām. Grīdas segumā lokāli izdilumi un izdrupumi, kas radušies normālas ekspluatācijas laikā. Vietām uz sienām lokālas nenozīmīgas mikroplaisas. Dzīvokļu priekšdurvis ir jaukta tipa, katrs īpašnieks mainījis individuāli. Kāpņu telpā izveidotas dažādas kabeļu līnijas.***

- 4.8 .Iekšējā apdare.**  
*Atjaunot ēkas kāpņu telpu iekšējo apdari (papildinājums inženierkomunikāciju atjaunošanai).  
 Atjaunot telpas apdari bojājumu vietās.  
 Atjaunot / sakārtot inženierkomunikācijas.*

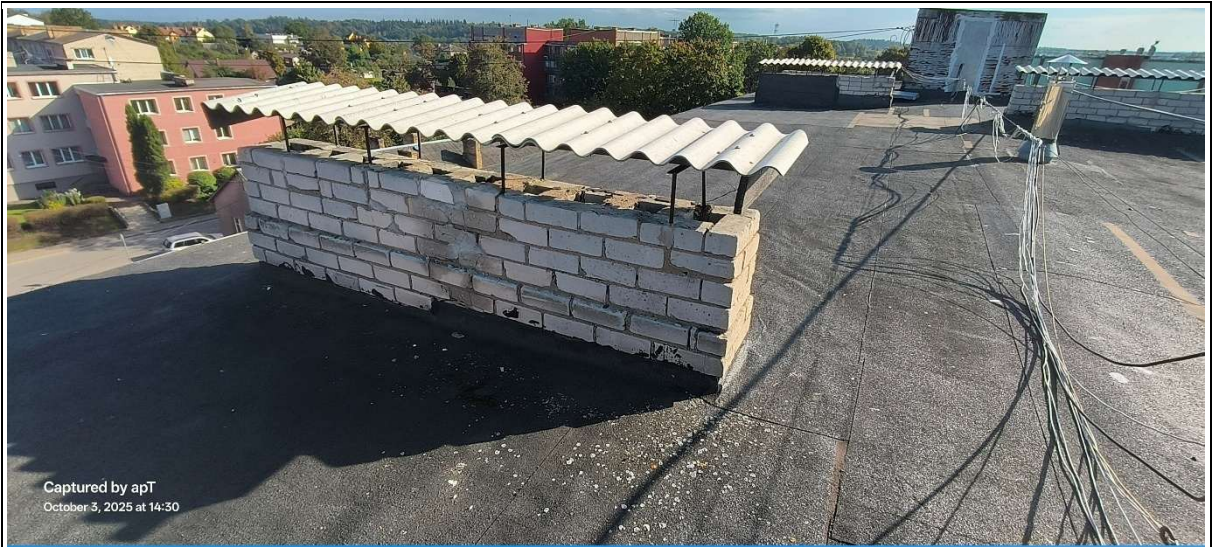
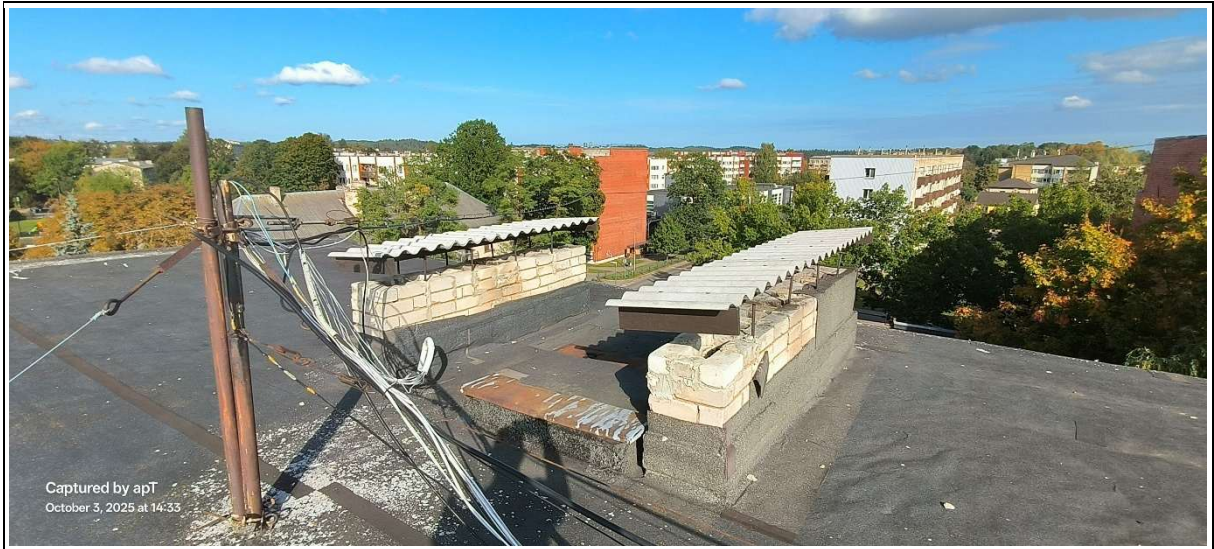
**Ventilācijas un inženierkomunikāciju stāvvadu kanāli – mūrēti ķieģeļu skursteņi. Mūrējums virs jumta līmeņa ar nelieliem bojājumiem.**

- 4.9 Konstruksiju un materiālu ugunsizturība.**  
*Ievērot būvju ugunsdrošības prasības un ugunsdrošības noteikumus.*
- 4.10.Ventilācijas šahtas, dūmeņi un kanāli.**  
*Atjaunot ventilācijas kanālu mūrus, veikt periodisku vizuālo apsekošanu, apkopi, tīrīšanu.*

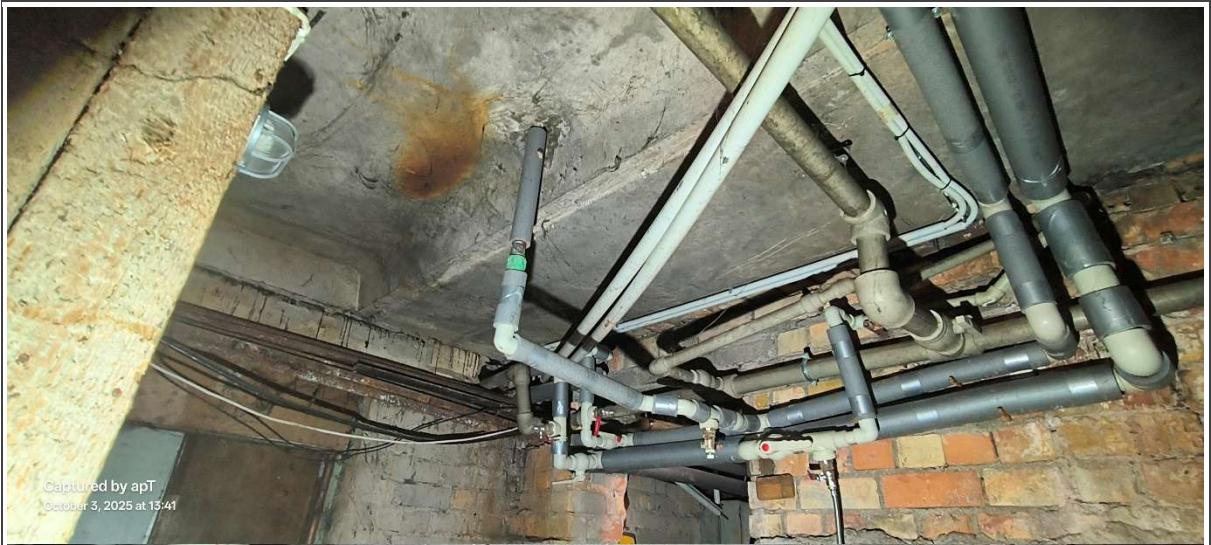
*Ūdensapgāde un karstais ūdens tiek nodrošināts centralizētiem pilsētas tīkliem. UK ievads pagrabstāvā telpā Nr.9. Karstā ūdensvada apsaistes sistēma atrodas siltummezgla telpā Nr.16. Karstais ūdens tālāk sadalīts no pagraba uz dzīvokļu stāvvadu kanāliem telpām. Risinājums jāprecizē pie ēkas apsaimniekotāja. Iekšējā cauruļvadu apsaiste pagraba stāvā atjaunota – PPR cauruļvadu sistēma ar izolācijas.U1, T3 pieslēgumi stāvvados pie esošiem tērauda cauruļvadiem.*

- 5.1.Aukstā, karstā ūdens tīkli.**  
*Atjaunot, uzlabot tīklu energoefektivitāti.*
- 5.2.Sadzīves un lietus ūdens kanalizācijas tīkli.**  
*Atjaunot inženiertīklus uz ilgtspējīgiem un drošiem risinājumiem.*

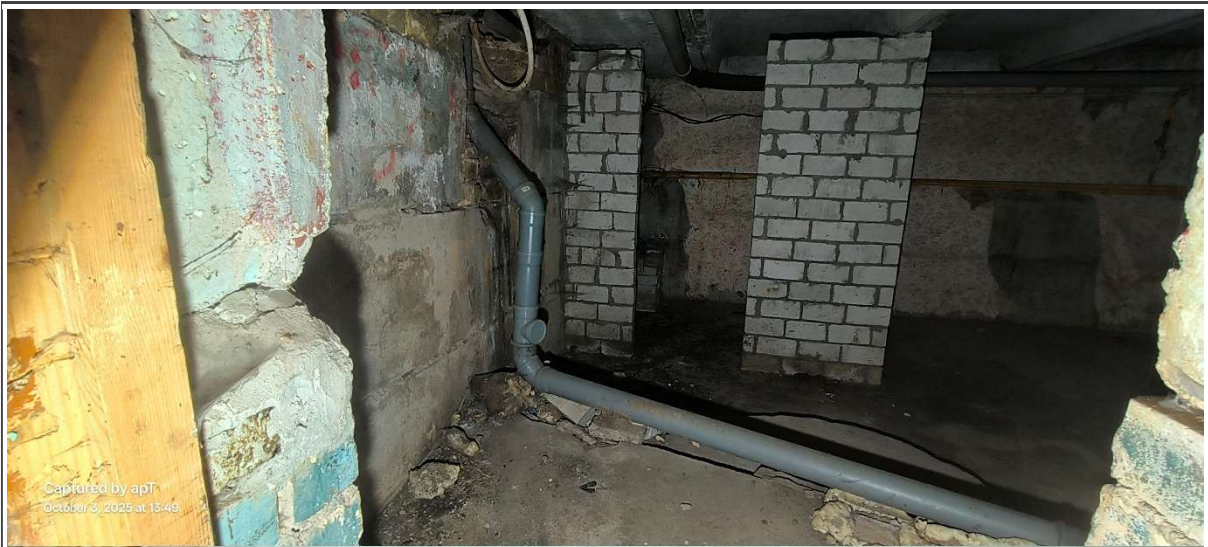
***Sadzīves kanalizācijas stāvvadi – čuguna. Vietām kanalizācijas tīkli virspusēji atjaunoti uz PP cauruļvadiem. Kanalizācijas stāvvadu elpošana – izvadīts uz jumta. Lietus ūdens noteksis­tēma – ārējā (skatīt 4.1. un 4.5. punktu).***

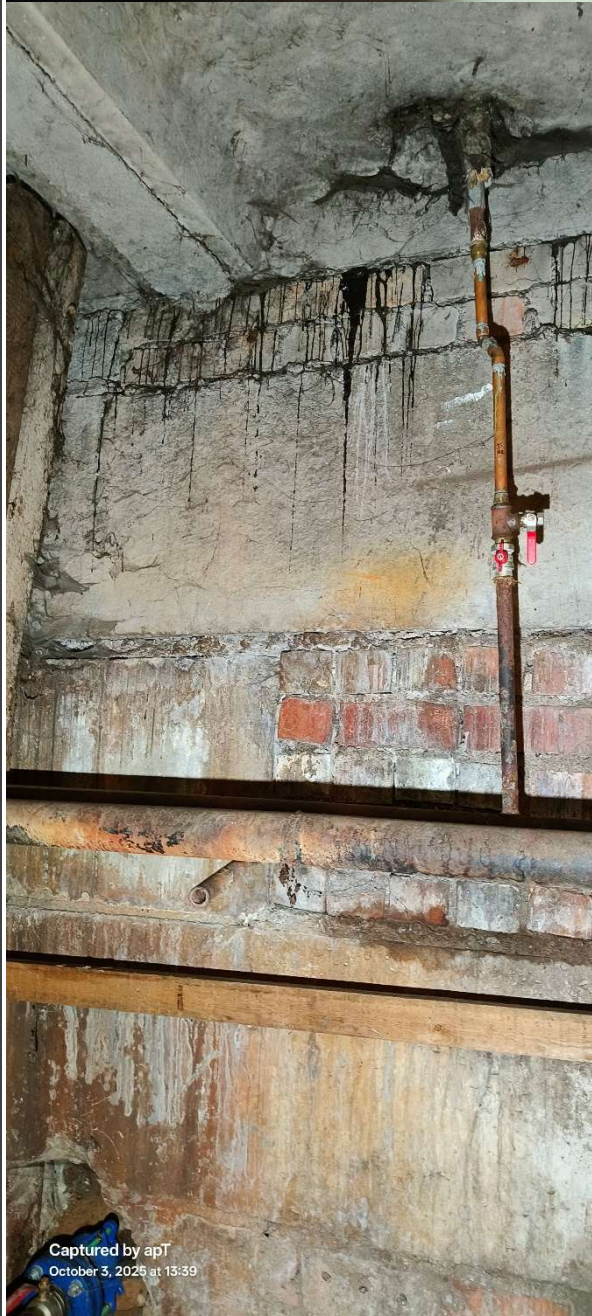
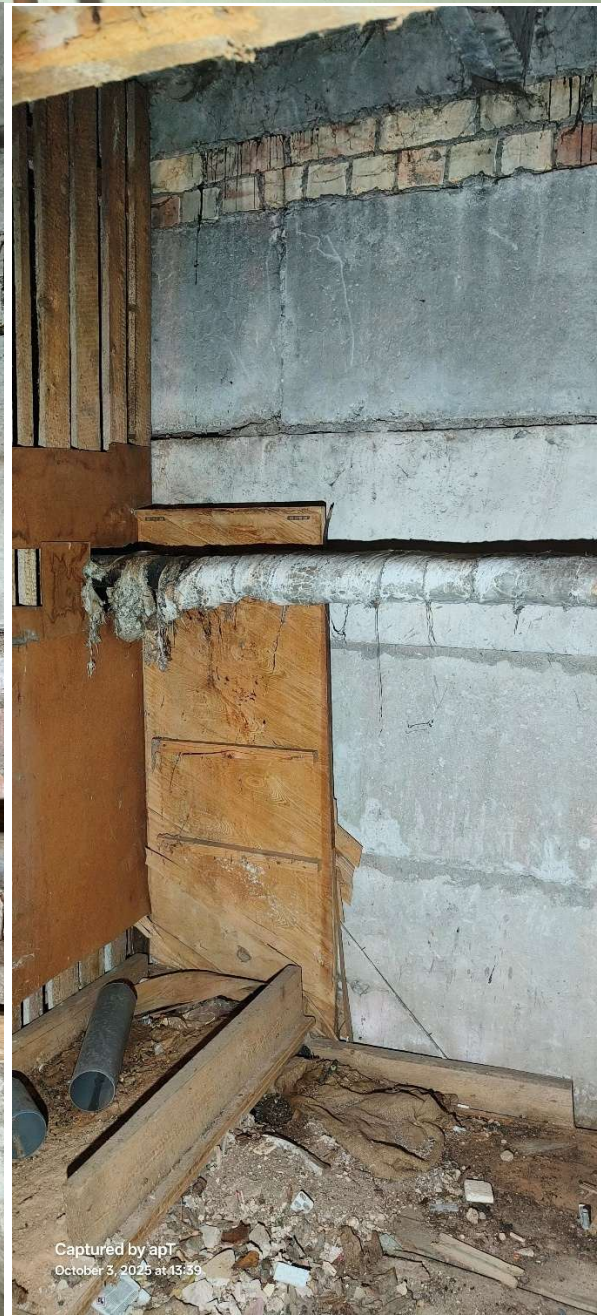
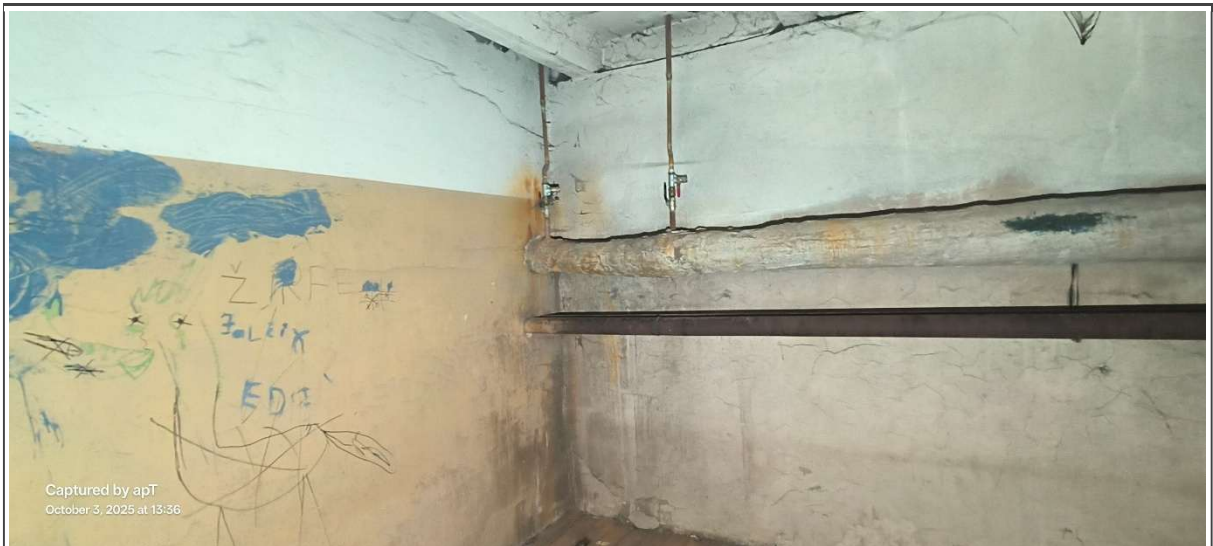
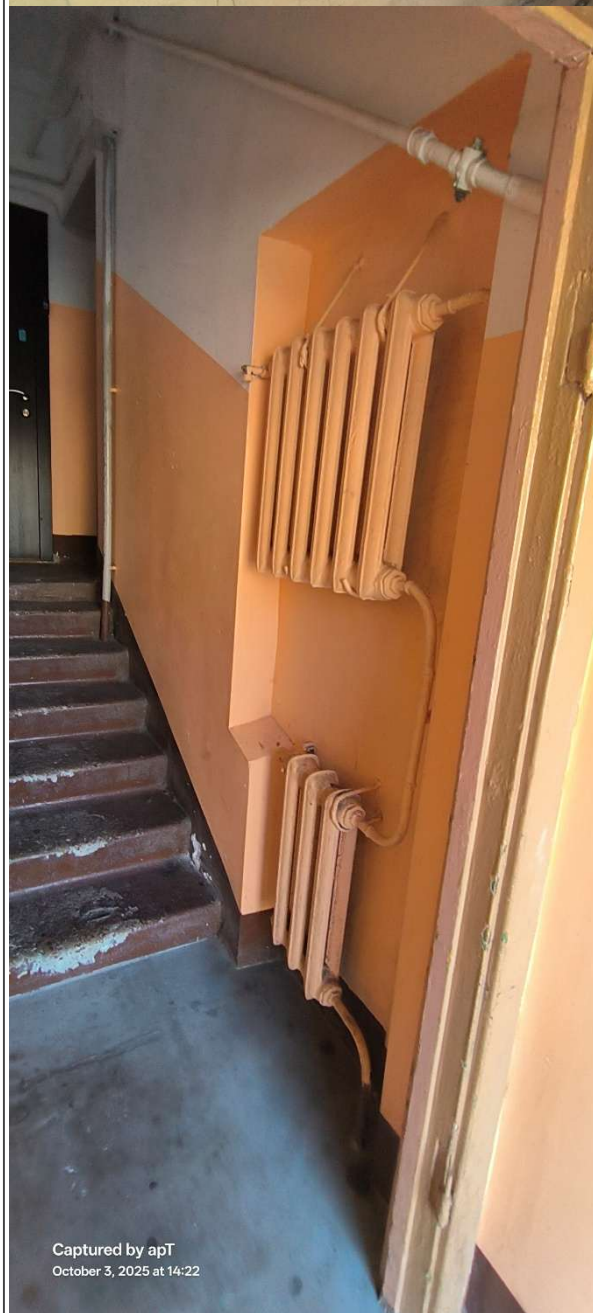
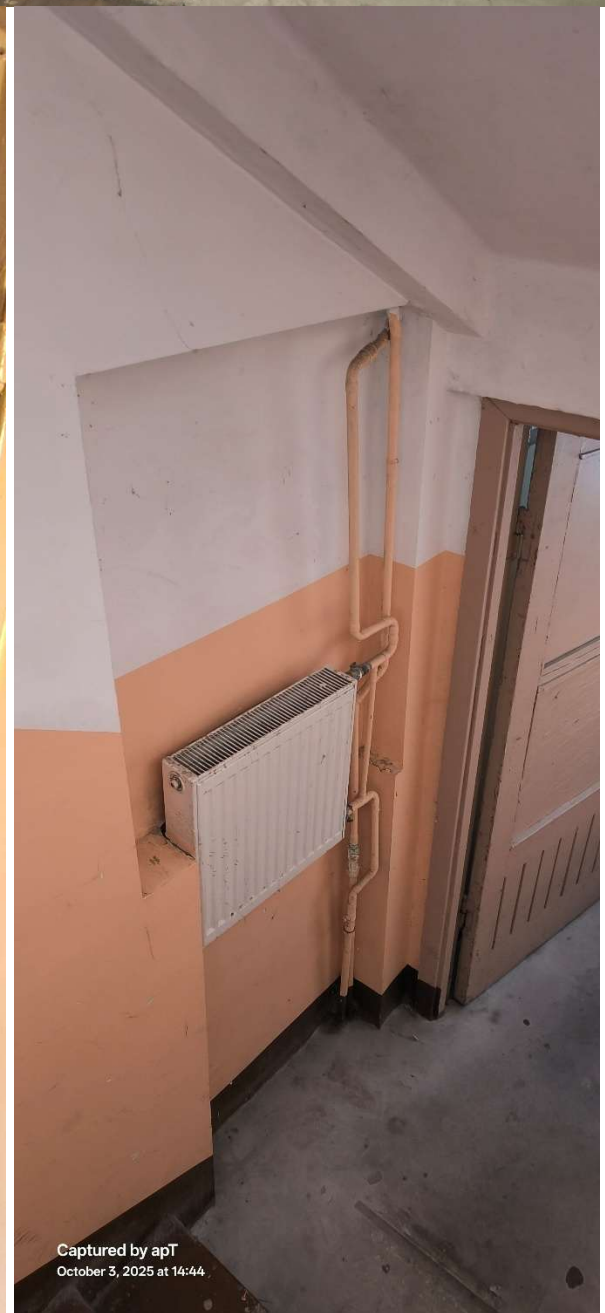
*Apkures siltummezgls atrodas pagraba telpā Nr.16. Siltummezgls pievienots pie esošiem apkures tīkliem. Apsaistes maģistrālās cilpas pagrabā. Tērauda cauruļvadi vietām korodējuši, siltumizolācija bojāta un neatbilstoša (vāja siltuma noturība). Kāpņu telpā apkures cilpas daļēji demontētas.*

- 5.3.Apkures sistēma.**  
*Atjaunot apkures sistēmu, uzlabot tās energoefektivitāti.*
- 5.4.Elektroapgādes sistēma – daļēji apmierinošā stāvoklī.**  
*Uzlabot elektrodrošību -veikt ēkas izolācijas pretestības mērījumus.  
 Demontēt lieko kabeļu sistēmu.  
 Marķēt, grupēt esošo kabeļu sistēmu.  
 Uzstādīt saules paneļus uz jumta uzlabojot koplietojamās elektroenerģijas pašpatēriņu.*

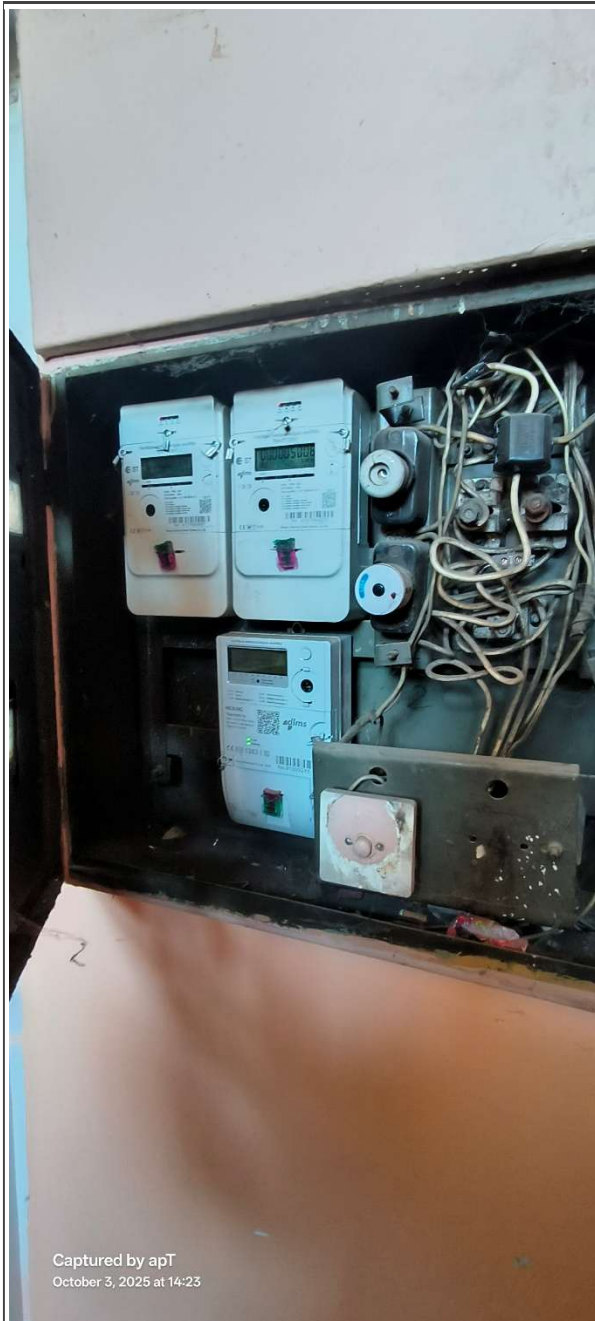
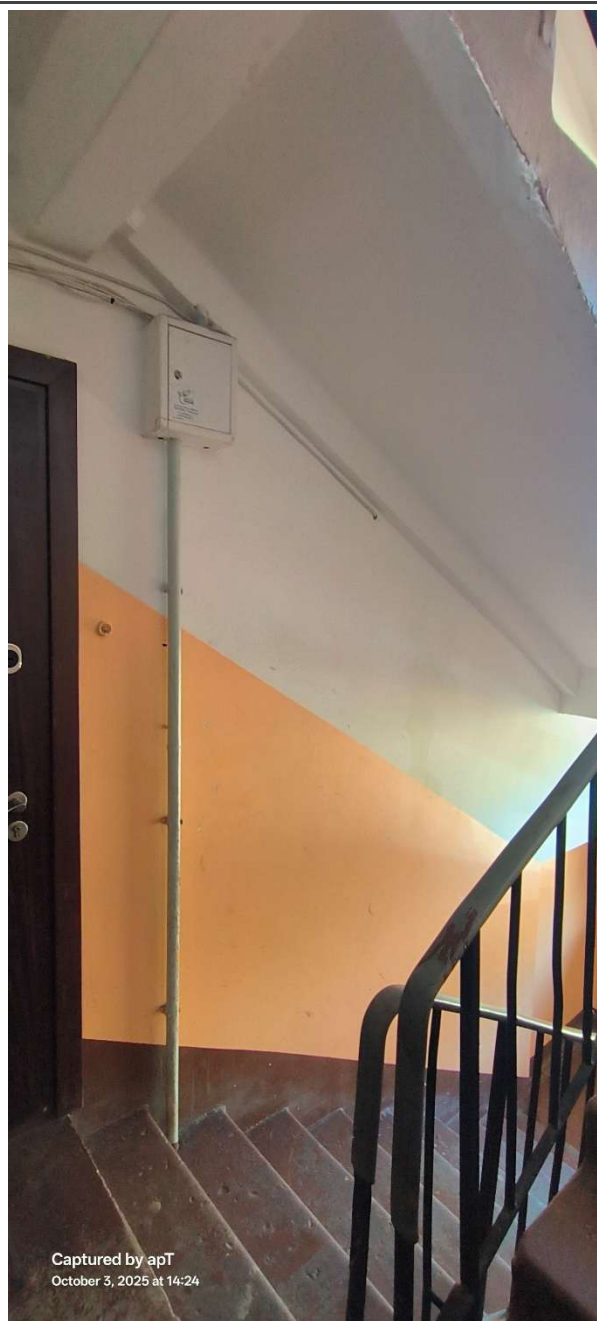
**Ēkas rietumu pusē vidus daļā uzstādītā ārējā sadalne. Transformatora - komunālā uzskaitē pagraba telpā Nr.10. Individuālā uzskaitē kāpņu telpās.**

***Pagrabā, kāpņu telpā un uz jumta izvietoti dažāda tipa kabeļu tīkli – nozīme jāprecizē pie apsaimniekotāja.***

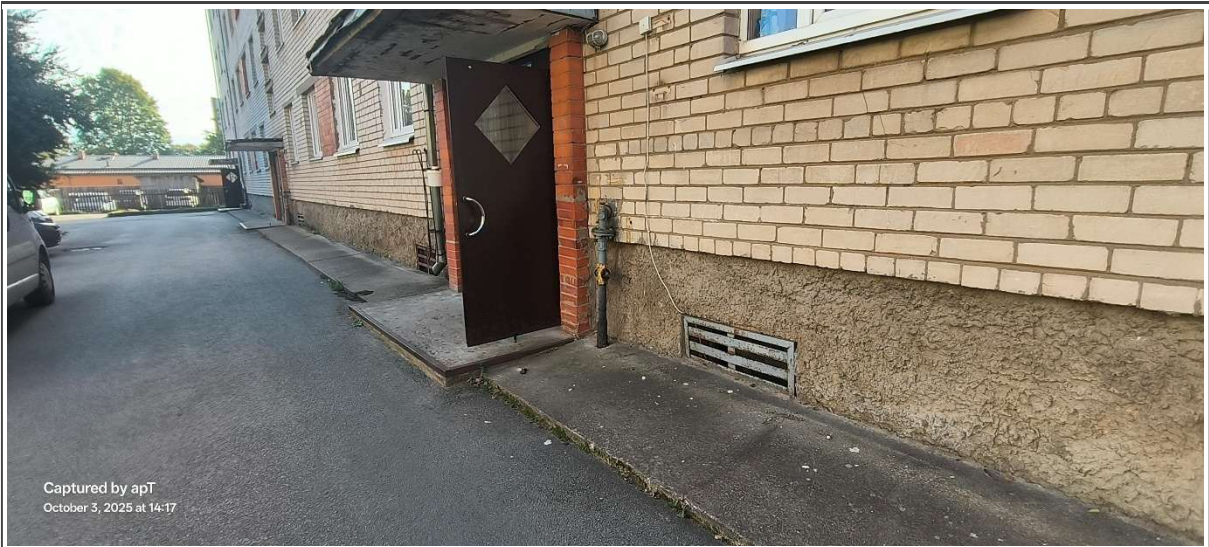
***Gāzes ievadi ēkā izvietoti blakus ieejām ar sazarojumu vējtvera telpā.***

- 5.5.Gāzesvadi.**  
*Ēkas siltināšanas gadījumā, tīklus pēc nepieciešamības pārbūvēt un pārcelt, saskaņojot ar inženierkomunikāciju turētāju.*
- 5.6.Zibensaizsardzība.**  
*Nodrošināt ēkas zibens aizsardzību un zemējumu.*
