## Vizuālās/tehniskās apsekošanas atzinums

Daudzdzīvokļu ēka

Smārdes iela 2C, Tukums, LV-3101

Atzinums izsniegts pasūtītājam 2022. gada aprīlī

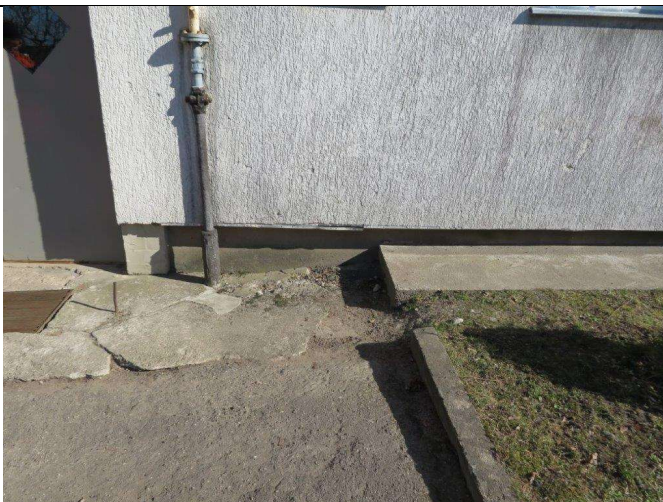
**4.1.1. att.** Cokola virszemes daļa

Ēkai izbūvēti saliekamo dzelzsbetona konstrukciju lentveida pamati. Pamatu bloki (izmērs aptuveni 400x550x2500 mm) savstarpēji savienoti ar cementa/smiltis javu. Pamatu atsegšana netika veikta. Pamatu iebūves dziļums tiek pieņemts aptuveni 1000...1200 mm no apkārtnes virsmas līmeņa, kas pēc pazīmēm ir pietiekoši (pagraba griestu augstums aptuveni 2000 mm). Informācija par inženierģeoloģiskajiem datiem nav saņemta. Horizontālā hidroizolācija saglabājusies no ēkas pirmsākumiem un tās tehniskais stāvoklis tiek pieņemts kā apmierinošs. Pamati nav papildus siltināti. Cokola augstums ir aptuveni 300 mm. Pamatiem daļēji izbūvētas betona konstrukcijas aizsargapmales (platums aptuveni 1000 mm). Pārējā daļā pie pamatiem virszemes daļā cieši piekļaujas asfaltbetona segums, kas pasargā pamatus no lietusūdens. Asfaltbetonam novērojamas sīkplaisas, iesēdumi veģetatīvais apaugums(4.1.2.att.).

Nepieciešams veikt cokola daļas renovāciju- virsmu tīrīšanu/apstrādi ar fungicīdu, virsmu līdzināšanu (vēlams siltināšanu) un atbilstošas apdares izveidi. Pagrabstāvam ieteicams nodrošināt vēdināšanu, lai samazinātu mitruma negatīvo iedarbību uz mūra sienām un pārsegumu.

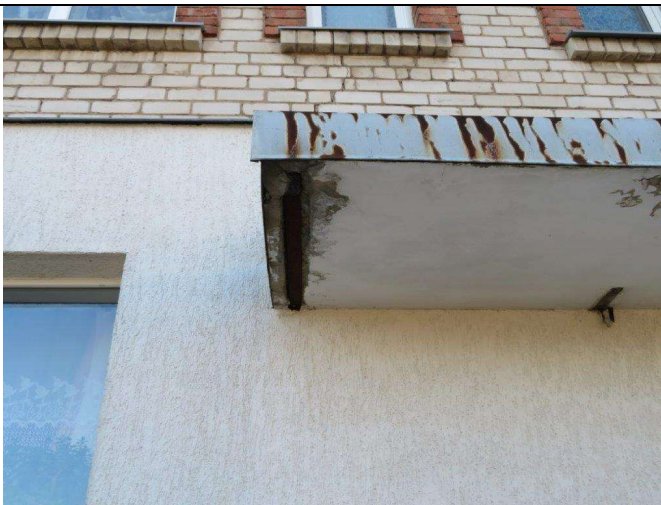
| 4.5. Šuvju hermetizācija, hidroizolācija, siltumizolācija | 35% |
|---|---|
| <p>Ēkas sienas siltinātas 1.stāva līmenī. Ēkai uzstādīti PVC konstrukcijas logi (izgatavoti dažādos laika periodos, dažādi ražotāji, nav informācijas par iestrādes kvalitāti un blīvējošo lentu pielietošanu). Kāpņu telpā uzstādītas metāla konstrukcijas ārdurvis. Nepieciešams veikt energoauditu, lai veiktu aprēķinus par ēkas būvkonstrukciju termisko pretestības atbilstību spēkā esošajiem Latvijas būvnormatīviem. Prasībā no 2021.gada 1.janvāra ēku energoefektivitātes minimāli pieļaujamais līmenis daudzdzīvokļu ēku atjaunošanai ir ne vairāk kā 80 kWh/m<sup>2</sup> (4.2.1.att. Noteikumu par Latvijas būvnormatīvu LBN 002-19 "Ēku norobežojošo konstrukciju siltumtehnika" 2.tabula).</p> <p>Ieejas jumtiņam novērojami ūdens notecējumi, nepieciešmas atjaunot hidroizolāciju, lai aizsargātu jumtiņu no tālākiem konstrukcijas bojājumiem.</p> | |

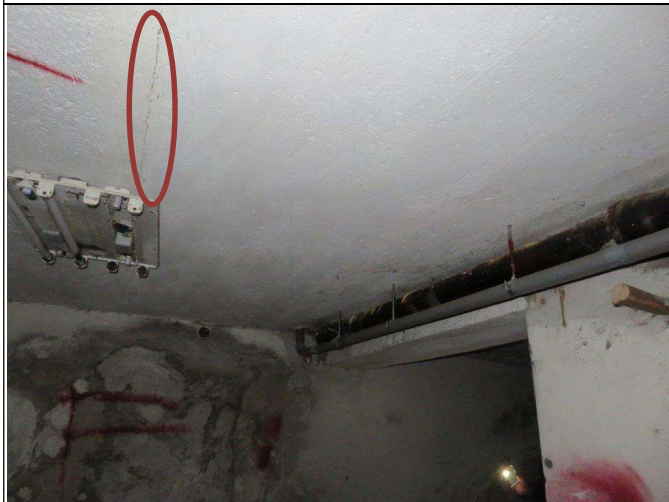
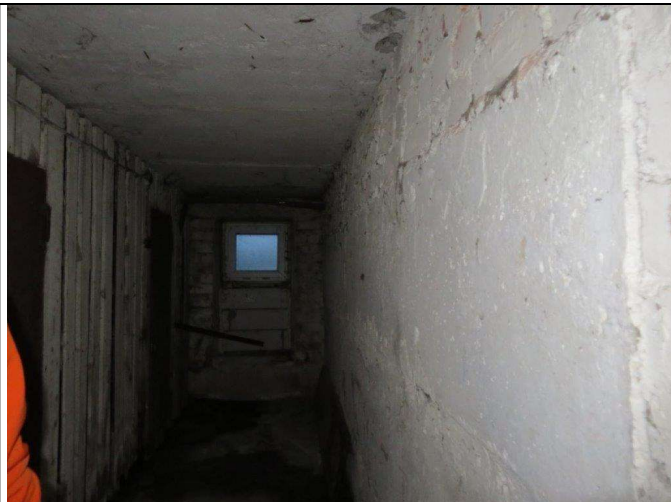
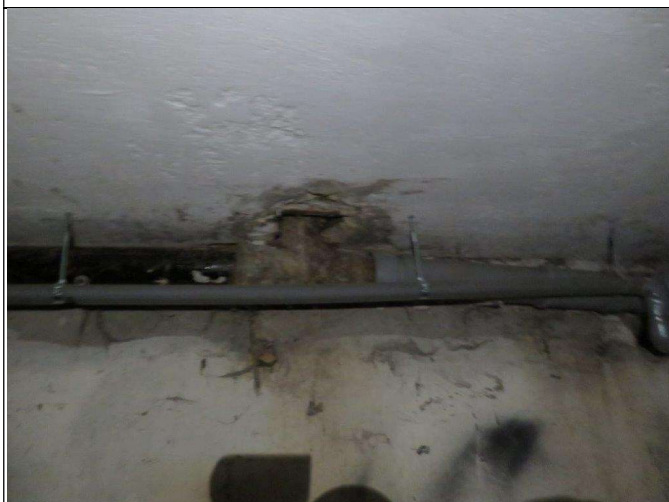
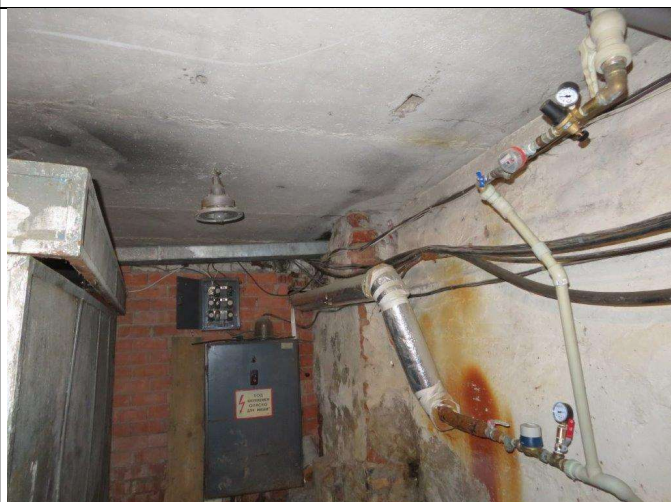
| 4.5. Šuvju hermetizācija, hidroizolācija, siltumizolācija | 35% |
|---|---|
| <p>Tika apsekoti pagrabstāva un bēniņu pārsegumi. Ēkas starpstāvu pārsegumi ir veidoti no saliekamo dzelzsbetona pārseguma plātnēm, kas balstās uz nesošajām sienām un šķērssienām, un kalpo būves kopējā stinguma sekmēšanai. Pārsegumu tehniskais stāvoklis ir vērtējams kā apmierinošs.</p> <p>No nestspējas viedokļa pārsegumi ir apmierinošā tehniskajā stāvoklī pie pašreizējām iedarbēm. Pagrabstāvā novērojamas nelielas sīkplaisas pārsegumos (skat. 4.6.1. att.), kas būtiski neietekmē pārseguma nestspēju.</p> | |

Esošā konstrukcija neatbilst mūsdienu energoefektivitātes prasībām un rada lielus siltuma zudumus. Nepieciešama pārsegumu energoefektivitātes uzlabošana, pirms tam nepieciešams veikt energoauditu, lai veiktu aprēķinus par ēkas būvkonstrukciju termisko pretestības atbilstību spēkā esošajiem Latvijas būvnormatīviem. Prasībā no 2021.gada 1.janvāra ēku energoefektivitātes minimāli pieļaujamais līmenis daudzdzīvokļu ēku atjaunošanai ir ne vairāk kā 80 kWh/m<sup>2</sup> (4.2.1.att. Noteikumu par Latvijas būvnormatīvu LBN 002-19 "Ēku norobežojošo konstrukciju siltumtehnika" 2.tabula).

Veicot ēkas atjaunošanu/remontdarbus paredzētos darbus, kas saistīti ar inženierkomunikāciju atjaunošanu un pārvešanu virs siltumizolācijas

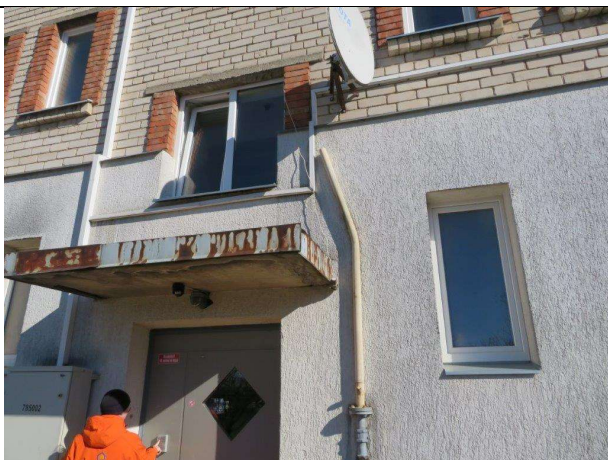
| <p>Ēkai nav izbūvēti balkoni vai lodžijas. Ēkai izbūvēta viena kāpņu telpa. Kāpņu telpā sākotnēji paredzētas 2 izeja/ieeja ar ieejas jumtiņiem, šobrīd paredzēta 1 izeja/ieeja. Ieejas jumtiņu un kāpnes no austrumu puses nepieciešams demontēt.</p> <p>Ieejas mezglam, kas tiek izmantots, jumtiņam tiek konstatēti ūdens notecējumi, nepieciešams atjaunot hidroizolāciju, kā arī ieteicams izvest atsevišķu lietus ūdens novadīšanu arī ieejas jumtiņam.</p> <p>Kopējais lieveņa un jumtiņa konstrukcijas tehniskais stāvoklis vērtējams kā apmierinošs. Novērojama metāla korozija</p> | | |

4. Jāizbūvē vienota pamatu aizsargapmale visai ēkai;
5. Nepieciešams veikt ieejas jumtiņu seguma/hidroizolācijas atjaunošanu. Atsegtās stiegras jāapstrādā ar pretkorozijas sastāvu un jāatjauno betona aizsargkārtā;

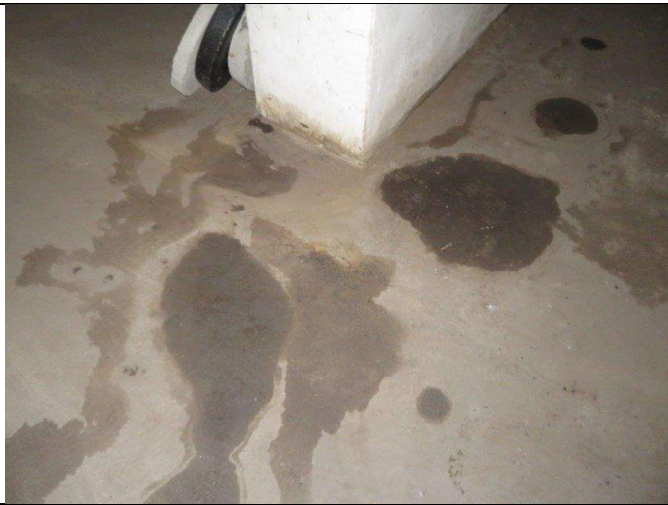
| <p>Pagrabstāvā izbūvēta betona klona grīda- būvniecības kvalitāte ir zema, novērojamas sīkplaisas, negludumi un ieēdušies netīrumi, bet kopumā pieņemami telpu izmantošanas veidam.<br/>Kāpņu telpās izbūvētas betona klona grīdas, kas ir krāsotas un laikā gaitā nodilis krāsojums, bet ir apmierinošā tehniskā un vizuālā stāvoklī.</p> | |

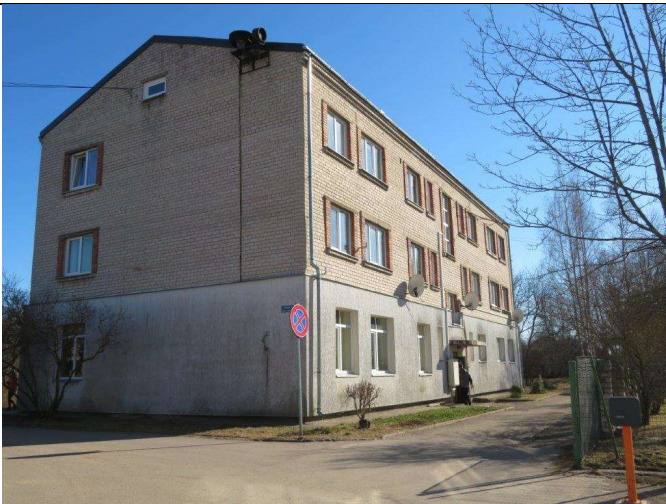
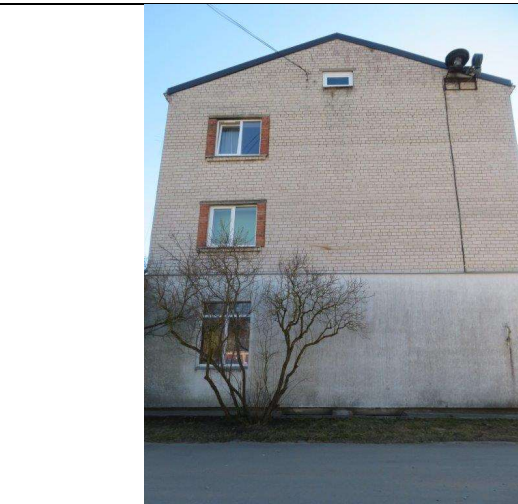
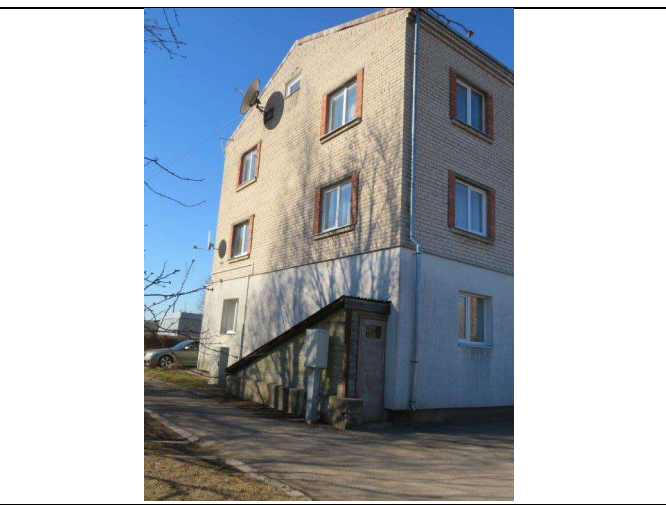
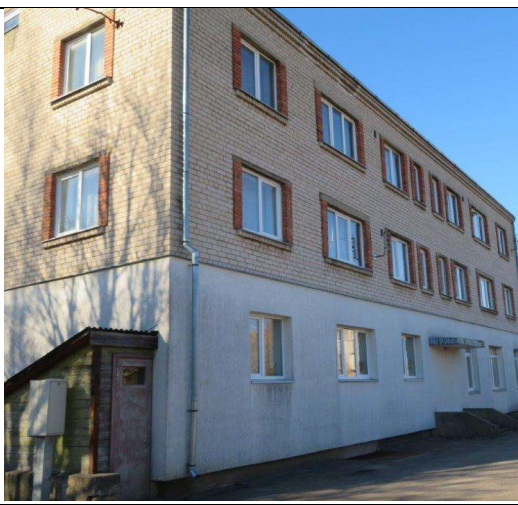
Ēkas fasādes būvētas salīdzinoši vienkāršas bez dekoratīvajiem elementiem. Ēkas fasādes apdare- šuvots silikātkieģeļu mūris. 1.stāva līmeni ārsiena siltināta un veidota apdare – dekoratīvais apmetums. Uz fasādēm izvietoti elektrokabeļi, gāzes vads un gaisa pārvades līnijas.

Kopējais fasāžu apdares stāvoklis ir vērtējams kā apmierinošs. Tuvākajā laikā nepieciešams veikt atbilstošu fasādes apdares atjaunošanu visai ēkai, visos stāvos, pirms tam veicot bojāto mūra šuvju aizdari un virsmu dezinfekciju/skalošanu (t.sk. aizpildīt plaisiņas mūrī ar injekciju metodi, veikt papildus ārsienu energoefektivitātes uzlabošanas pasākumus).
