## Vizuālās/tehniskās apsekošanas atzinums

Daudzdzīvokļu ēka

Smārdes iela 1, Tukums, Tukuma pilsēta, LV-3101

Atzinums izsniegts pasūtītājam 2019. gada decembrī

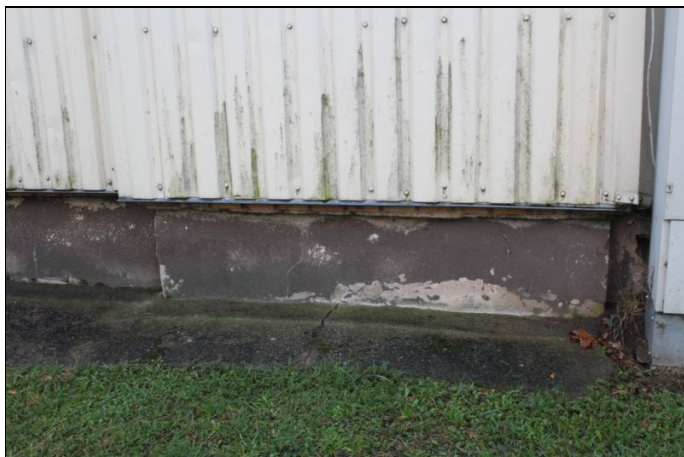
Novērojama apmetuma erozija cokola daļā kā arī samitrinājums un veģetatīvais apaugums. Konstrukciju papildus aizsardzībai pret mitrumu izbūvēta betona pamatu aizsargapmale, kas ir bojāta mitruma un sala ietekmē. Esošajā situācijā lietus ūdeņi netiek pilnvērtīgi novadīti no pamatu zonas, kā rezultātā pamatu konstrukcijas tiek pakļautas pastiprinātai mitruma ietekmei, kas veicina bojājumu progresēšanu un negatīvi ietekmē materiālu siltumtehniskās īpašības.

4.1.6. att. Bojāta apdare cokola daļā

Nepieciešams demontēt esošo pamatu aizsargapmali un izbūvēt jaunu pamatu aizsargapmali (visai ēkai) – betona vai bruākmens aizsargapmali (ar javas pamatni un javas aizpildītām šuvēm), pirms tam sagatavojot pamatni, apmali izbūvēt ar slīpumu prom no ēkas (~2-3°), lai tiktu samazināts mitruma piesātinājums pamatu konstrukcijas tuvumā. Apmāles līmenim jābūt augstākam par pieguļošās teritorijas līmeni. Ēkas pamatu tuvumā iesakņojušos kokus/krūmus nepieciešams likvidēt/pārstādīt.

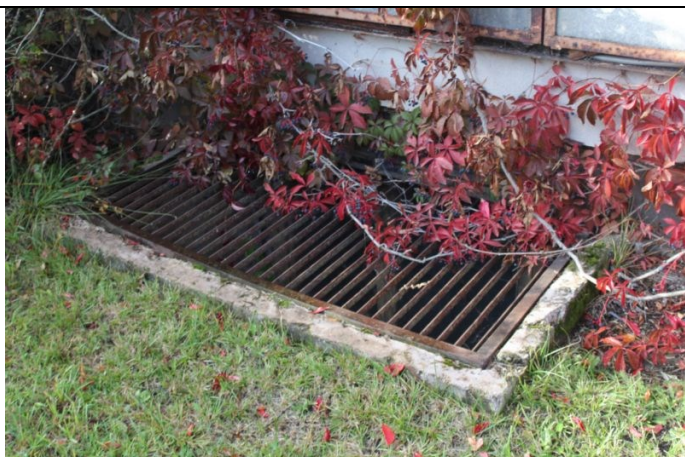
4.1.7.att. Dz.- betona konstrukciju gaismas šahtas

Gaismas šahtas bojātās mūra konstrukcijas jāatjauno (paredzot arī hidroizolācijas iestrādi un lietus ūdens novadīšanu). Ēkas pamatu tuvumā iesakņojušos kokus/krūmus nepieciešams likvidēt. Ieteicams demontēt esošos pagraba ventilācijas atvērumu nosegelementus un uzstādīt jaunas metāla ventilācijas restes pagraba telpu vēdināšanas nodrošināšanai.

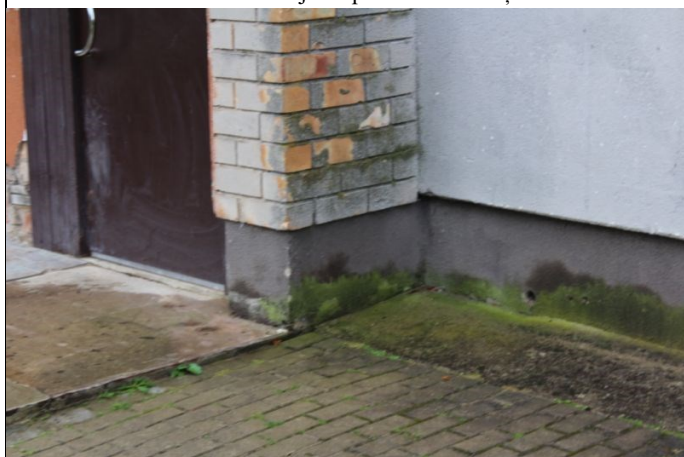
4.1.8.att. Mitruma piesātinājums, bioloģiskais apaugums

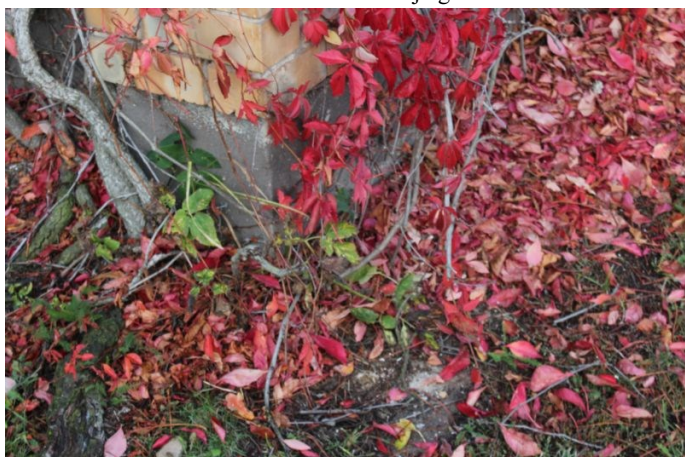
4.1.9.att. Pamatu tuvumā iesakņojušies vītenāugi

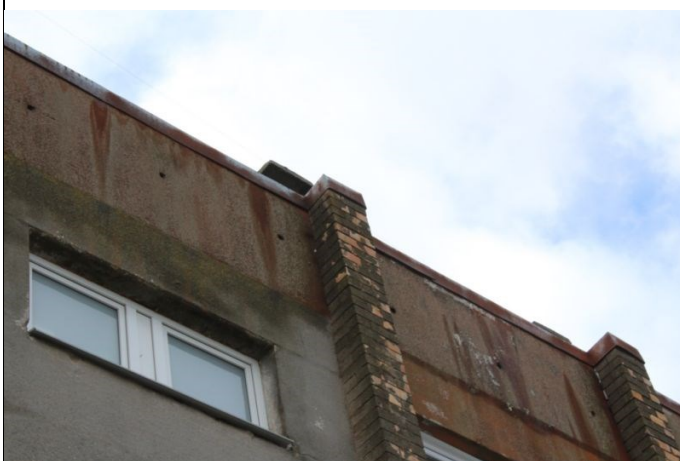
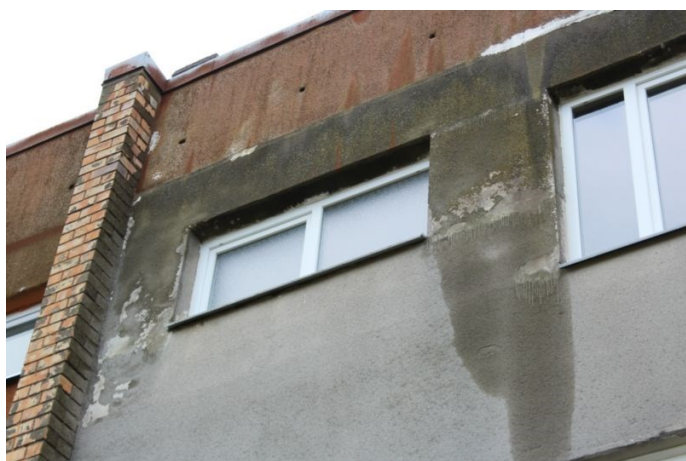
Daudzviet vieglbetona paneļu savienojuma šuvju ir veikti remontdarbi. Novērojamas mitruma un sala radītu bojājumu pazīmes paneļu savstarpējās savienojumu vietās, lodžiju konstrukciju un ārsienu piesaistes vietās, zem palodzēm u.c. Novērojamas nelielas plaisas un lokāli mehāniski ārsienu apdares bojājumi. Dažviet uz ēkas ārsienām ir novērojami nelieli plaisu atvērumi. Plaisas visticamāk ir radušās sienu paneļu, atsevišķu posmu dažādu deformāciju dēļ, grunts svārstību, ārējo vibrāciju rezultātā, ko izraisa smagais transports un ārējo atmosfērisko apstākļu iespaidā. Pagaidām šie bojājumi ir nebūtiski un kopējo sienu nestspēju neietekmē. Šādi bojājumi laikam ejot palielināsies.

Ārsienu konstrukcijās dažviet redzami ievērojami mitruma piesātinājuma bojājumi, kā arī bojājumi, kas var turpmāk izraisīt sienās nevēlamu mitruma piesātinājumu un straujāku bojājumu progresēšanu, kā arī sienu siltumtehnisko īpašību pasliktināšanos.

4.2.1. un 4.2.2. att. Sala, mitruma piesātinājuma bojājumi, bioloģiskais apaugums

Kopumā nesošo sienu tehniskais stāvoklis vērtējams kā apmierinošs pie pašreizējām iedarbēm atbilstošs, ar tendenci pasliktināties. Nepieciešams veikt ārsienu virsmu skalošanu, un apstrādi ar fungicīda sastāvu, līdzināšanu, erozijas bojāto zonu remontu un atbilstošas apdares izveidi. Nepieciešama ēkas norobežojošo konstrukciju energoefektivitātes uzlabošana, iestrādājot siltumizolācijas materiālus. Bojātās šuves nepieciešams aizdarināt ar blīvējošu mastiku.

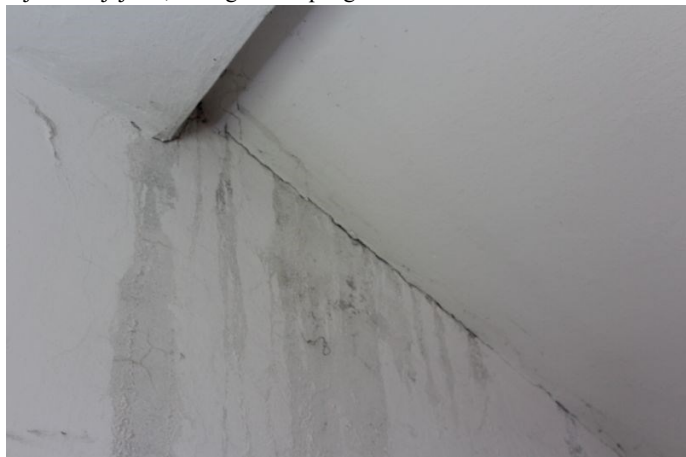
4.2.3. un 4.2.4. att. Iekšsienu bojājumi

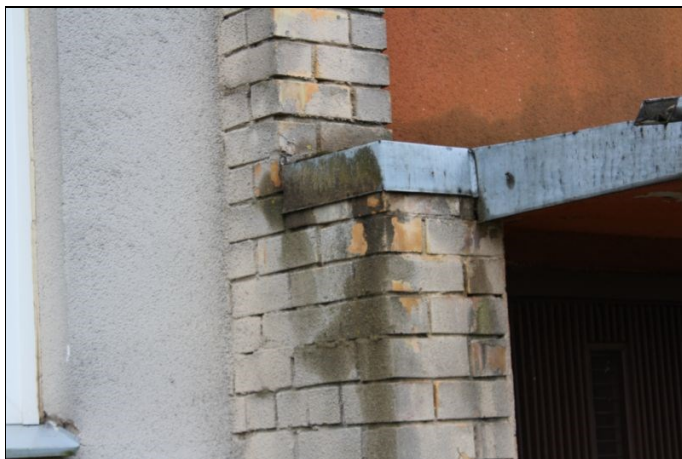
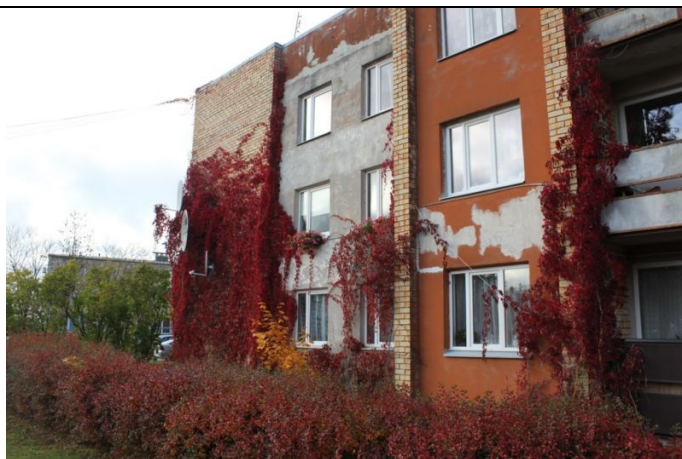
4.2.4. un 4.2.4. att. Vieglobetona un ķieģeļu mūra āršienu bojājumi

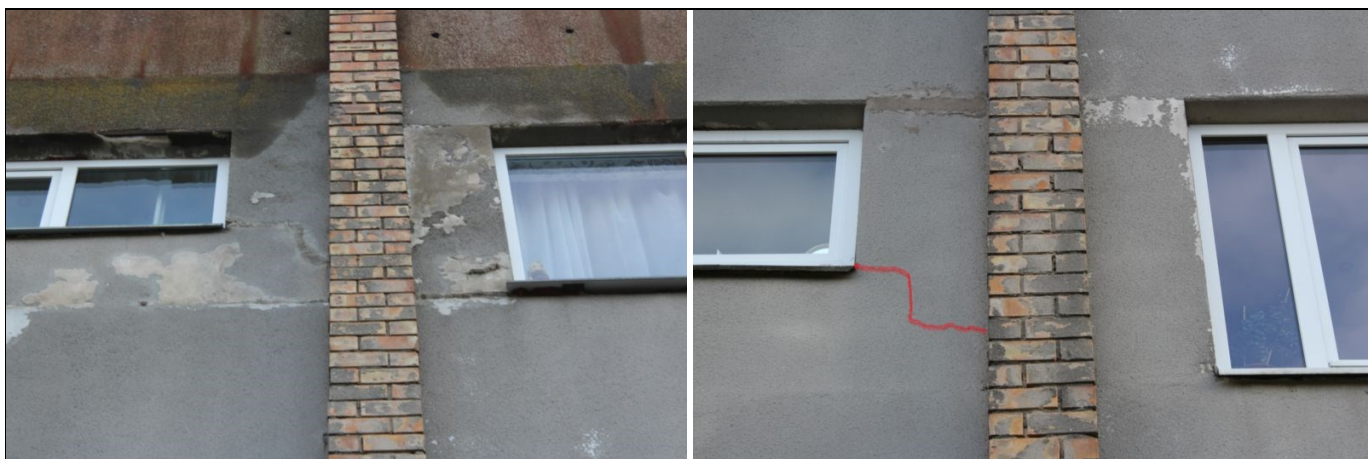
4.2.9. un 4.2.10. att. Ārsienu bojājumi pilastru zonās

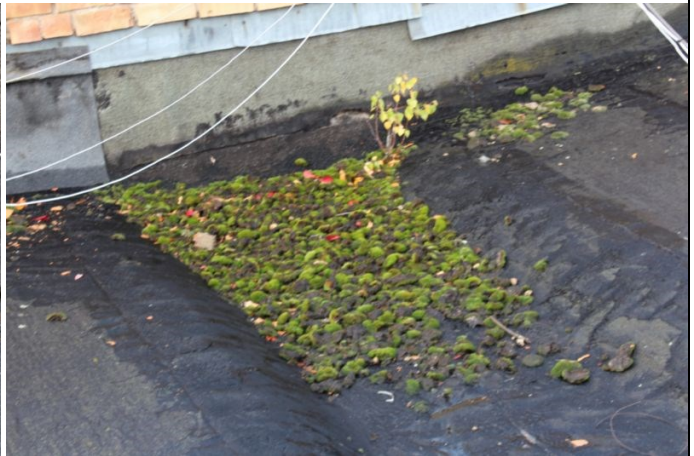
4.8.3. un 4.8.4. att. Bioloģiskais apaugums

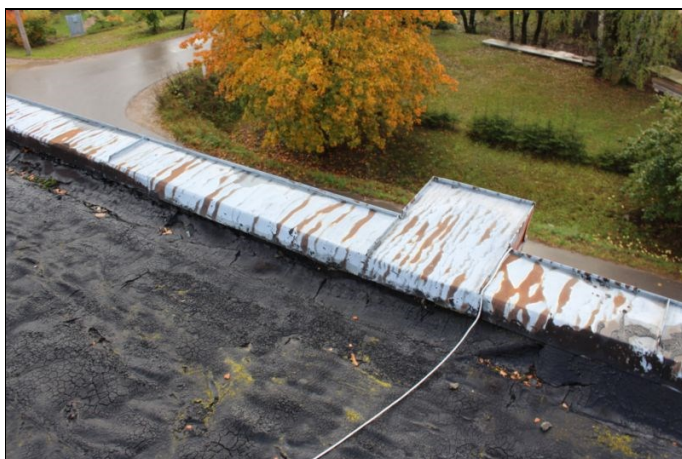
Ēkas jumta konstrukcijas ir būvētas no rūpnieciski izgatavotiem dobiem saliekamā dzelzsbetona paneļiem - savietotais jumts bez bēniņu telpas, trīs plaknēs dažādos augstumos. Jumta ārējās plaknes pārsegta ar bitumena ruļļu materiālu segumu. Konstatēti jumta seguma lokāli bojājumi, šuvju nehermētiskums, kā rezultātā veidojušies caurtecējumi. Jumta konstrukcijai pastiprinātā mitruma un ūdens iespaidā tiek pasliktināti ekspluatācijas apstākļi. Parapeti nosegti ar cinkotā skārda detaļām, kas ir bojātas korozijas ietekmē.

4.8.7. att. Novecojuši, korodējuši skārda elementi

Jumta konstrukciju kopējais tehniskais stāvoklis vērtējams kā apmierinošs. Nepieciešams veikt jumta konstrukciju energoefektivitātes uzlabošanu un esošā jumta seguma nomaiņu. Virsjumta daļas ventilācijas izvadiem jāveic bojāto dz-betona noselementu demontāža (t.sk. ventilācijas izvadu virsējo kārtu pārmūrēšanu), aizstājot ar cinkota skārda nosegmentiem ar atbilstošu karkasu. Jāparedz, lietussūdens novadīšanas sistēmas sateku nomaiņa, pret jaunām ar atbilstošiem nosegelementiem, kā arī ūdens novadīšanas sistēmas bojāto/novecojušo cauruļvadu nomaiņu. Nepieciešams izbūvēt jumta margas. Jumta nožogojumam vai stienim (trosei) jāiztur statiskā slodze vismaz 12 kN un katram nožogojuma vai stienī (trosei) stiprinājumam jāiztur statiskā slodze vismaz 5 kN. Ieteicams nomainīt jumta un bēniņu stāva lūkas pret hermētiskām (bēniņu daļā siltinātām) lūkām, ieteicams komplektā ar kāpnēm. Ieteicams demontēt vājstrāvu gaisa vadu līnijas un antenas/antenu balstus, virsjumta daļā, kas ir neaktīvi un/vai patvaļīgi izbūvēti.

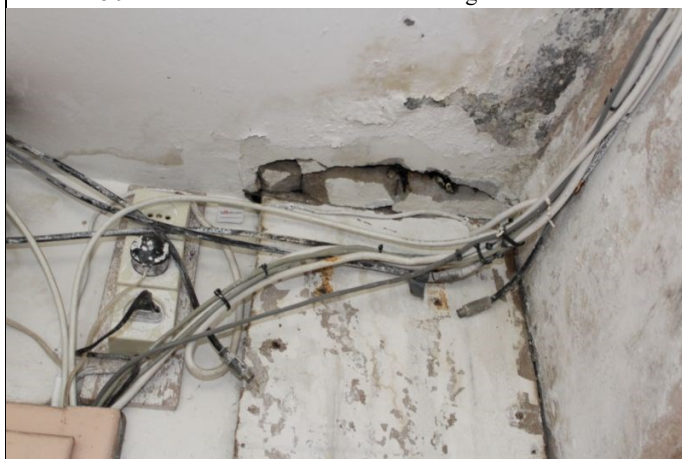
Jumta virsma pārsegta ar bitumena ruļļu materiālu segumu. Konstatēti seguma lokāli bojājumi, šuvju nehermētiskums, kā rezultātā viesojas caurtecējumi – koplietošanas telpās konstatēti caurtecējumu radīti nesošo starpsienu bojājumi un apdares bojājumi. Parapeti nosegti ar cinkotā skārda detaļām, kas ir bojātas korozijas ietekmē.

4.8.11. att. Caurtecējumu radītie bojājumi

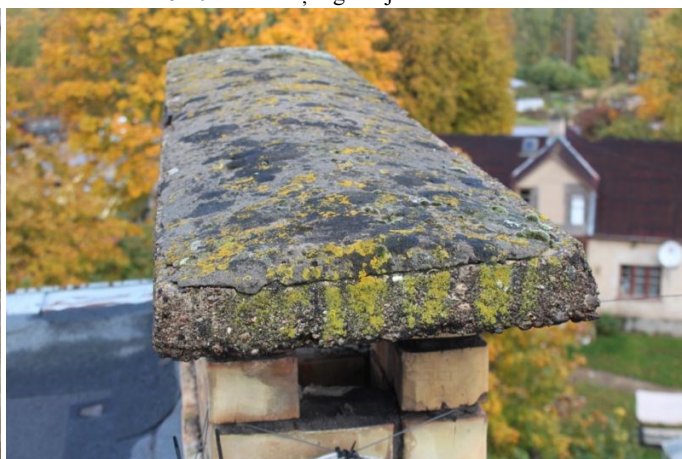
Virsjumta ventilācijas šahtu izvadi būvēti no ķieģeļu mūra, kas nosegti ar dz-betona plāksnēm. Plāksnēm novērojama virsmas erozija un betona atslāņošanās. Plāksnes augšdaļā pārklātas ar cementa apmetumu, kas ir bojāts atmosfēras apstākļu ietekmē. Nav informācijas par ventilācijas kanālu tīrīšanu vai tehnisko stāvokli.

4.8.12. att. Virsjumta ventilācijas izvadu nosegelements

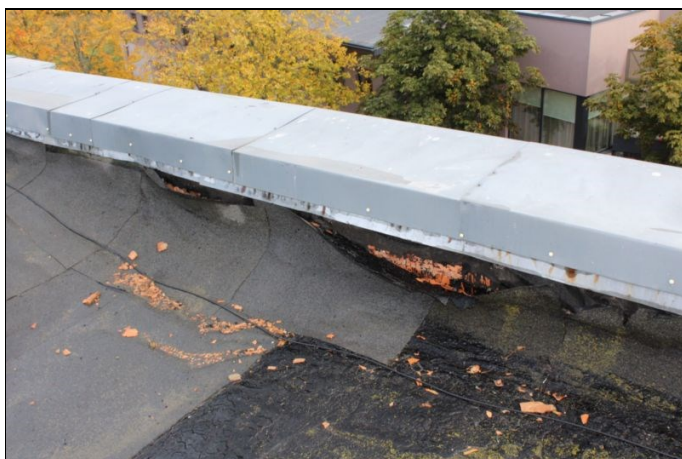
4.8.13.att. Jumta seguma bojājumi, ķieģeļu izdrupumi

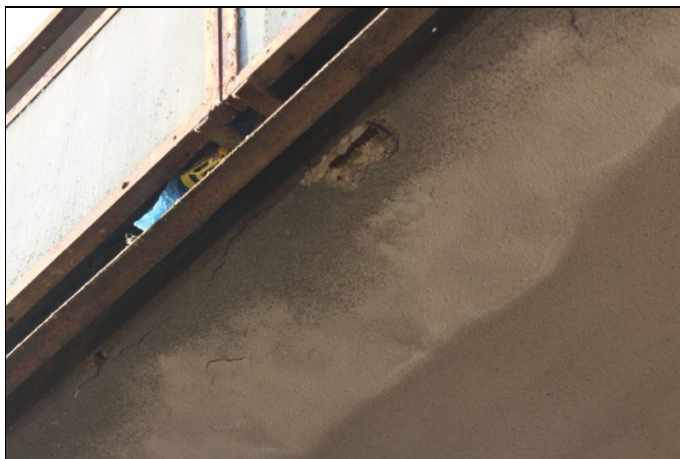
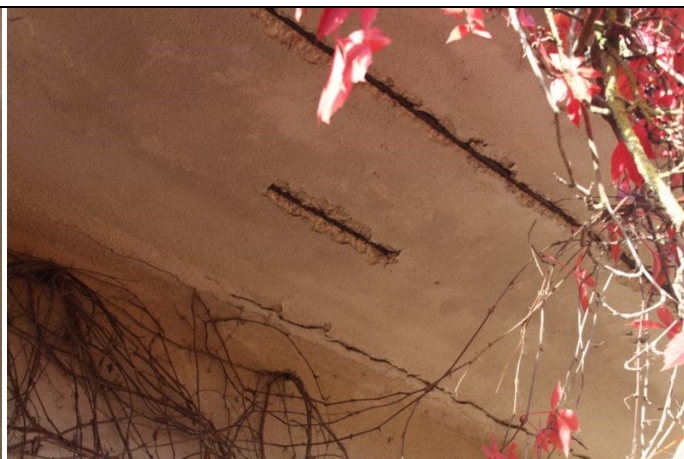
Ieejas mezgliem būvēti dz.- betona konstrukciju jumtiņi konsolveidā. Ieejas mezglu jumtiņiem un lodžiju dzelzsbetona nesošajām konstrukcijām konstatēti betona aizsargkārtas bojājumi, kā arī atsegts tērauda stiegrējums, kas pakļauts korozijas ietekmei. Jāveic ieejas mezglu jumtiņu un lodžiju dzelzsbetona nesošo konstrukciju virspusēji korodējušo paneļu stiegru pretkorozijas apstrāde, betona aizsargkārtas atjaunošana un krāsojuma atjaunošana, erozijas bojāto zonu atjaunošana. Ieejas mezgliem jāparedz lietussūknis novadīšanas sistēmas montāžu. Nepieciešams nomainīt ieejas mezglu jumtiņu segumu. Jāparedz lietussūknis novadīšanas sistēmas montāžu.

4.9.3. att. 4.9.4. att. Lodžiju dz-betona konstrukciju bojājumi

10. Jāveic ieejas mezglu jumtiņu un lodžiju dzelzsbetona nesošo konstrukciju virspusēji korodējušo paneļu stiegru pretkorozijas apstrāde, betona aizsargkārtas atjaunošana un krāsojuma atjaunošana, erozijas bojāto zonu atjaunošanu. Ieejas mezgliem jāparedz lietūs ūdens novadīšanas sistēmas montāžu. Nepieciešams nomainīt ieejas mezglu jumtiņu segumu. Jāparedz lietūs ūdens novadīšanas sistēmas montāžu.

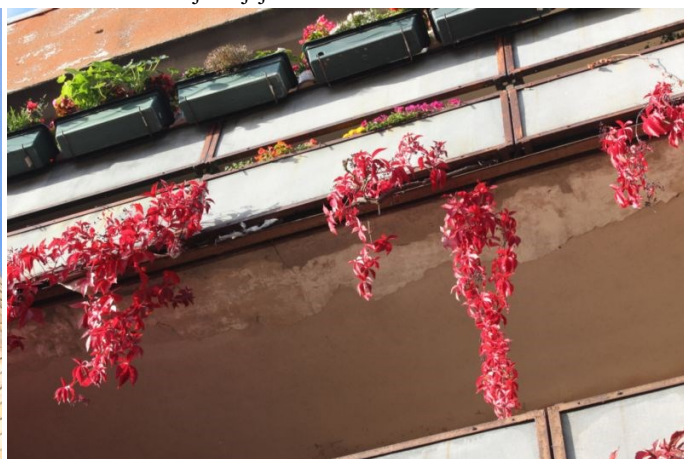
4.9.5. un 4.9.6. att. Lodžiju dz-betona konstrukciju bojājumi

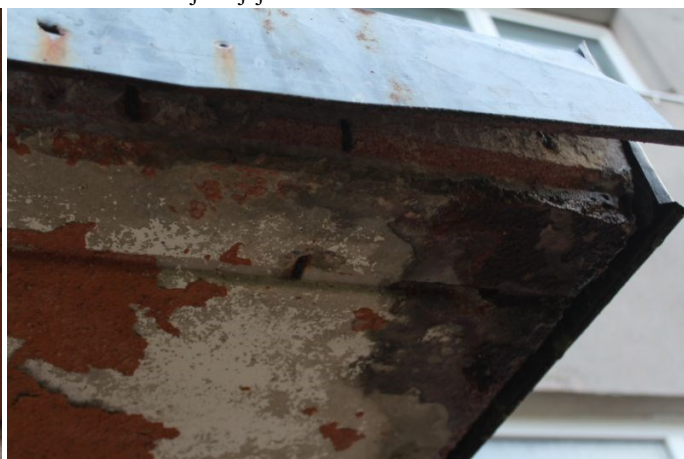
4.9.7. un 4.9.8. att. Ieejas mezglu jumtiņu dz-betona konstrukciju bojājumi

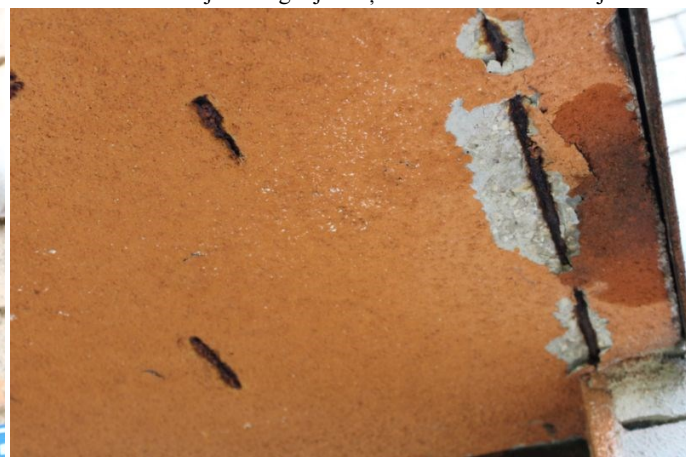
4.9.11. un 4.9.12. att. Lodžiju dz-betona konstrukciju bojājumi

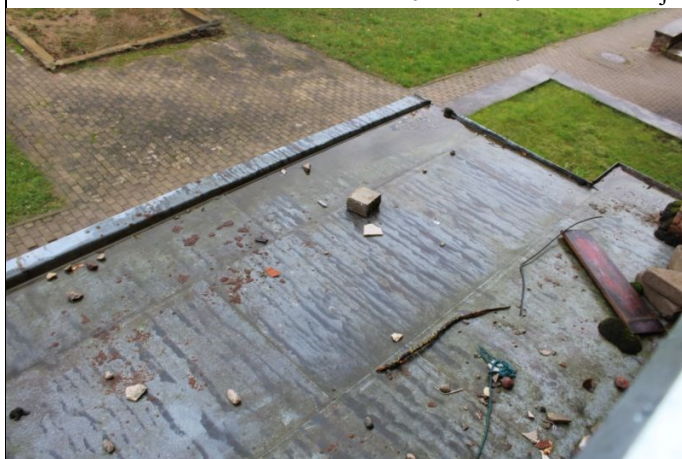
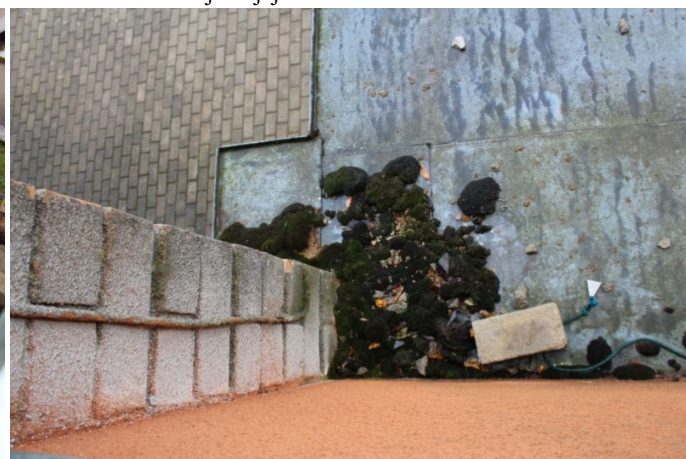
4.9.13. un 4.9.14. att. Ieejas mezglu jumtiņu segums, bioloģiskais apaugums, gruži uz jumtiņu virsmas

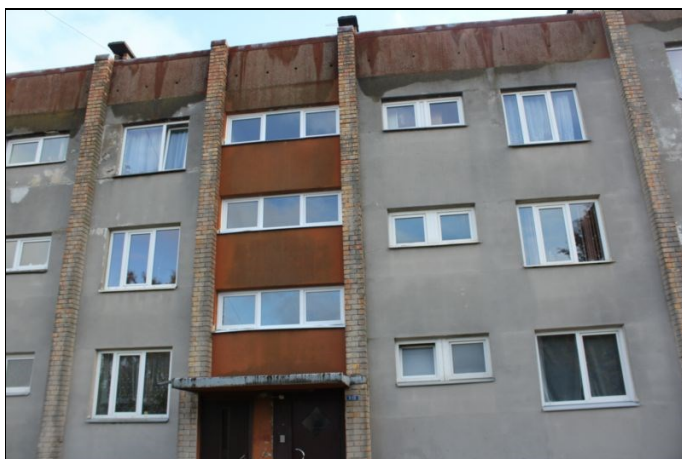
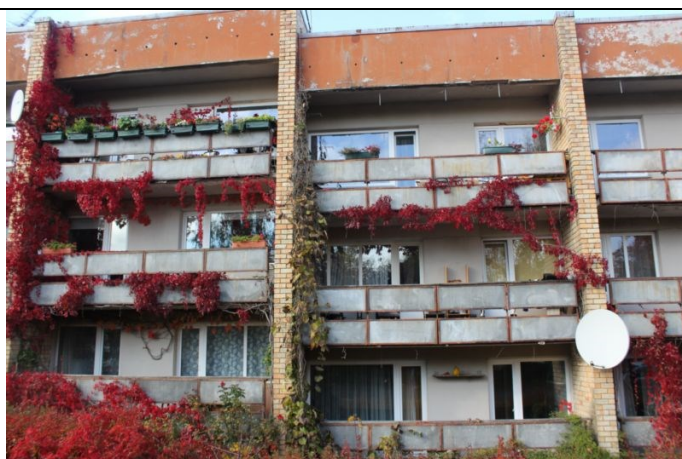
4.13.3 un 4.13.4. att. Nav ievērots vienots ailu aizpildījums

Ieteicams veikt ārdurvju nomaiņu pret energoefektīvam un vizuāli pievilcīgām ārdurvīm. Tuvākajā laikā nepieciešams veikt visu koka konstrukcijas logu nomaiņu pret energoefektīvākiem izstrādājumiem. Esošajiem PVC logiem jāveic profilaktiskā apkope un ailu savienojumu vietu hermetizācija. Lai novērstu aukstuma tiltu rašanos siltinot fasādi, obligāti ir jāsilina arī logu ailas un jāmaina ārējās skārda palodzes.

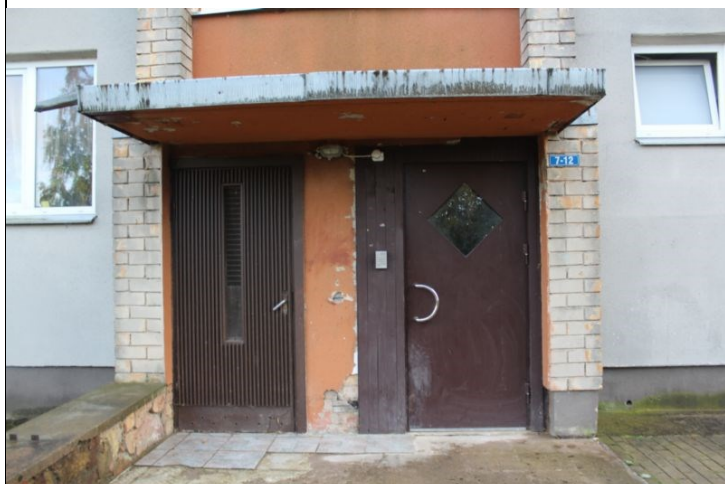
Kāpņu telpas durvis (3.gab) – metāla konstrukciju ārdurvis. Durvīm novērojami vairāki bojājumi – nogājusi krāsa, vietām deformētas, korodējušas. Pagrabstāva ārdurvis – koka konstrukciju ārdurvis, kas ir novecojušas, nehermētiskas. Nav informācijas par durvju siltumtehnikajām īpašībām.

4.13.5. att. Koka un metāla konstrukciju ārdurvis

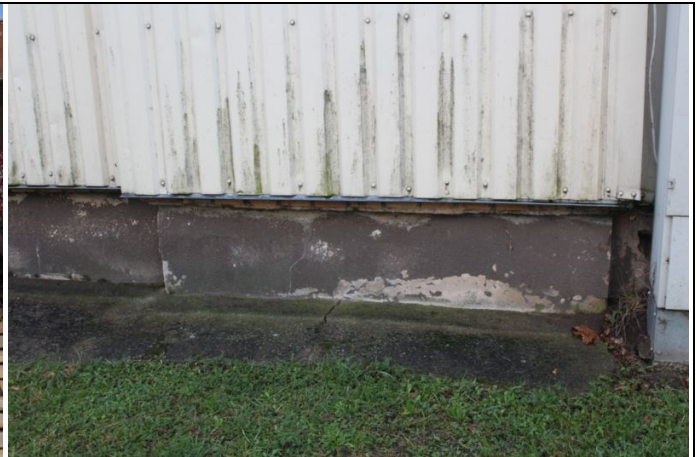
Ēkas fasādes būvētas salīdzinoši vienkāršas bez dekoratīvajiem elementiem. Gala un sānu fasādes veidotas no krāsotiem vieglbetona gludajiem paneļiem, kā arī ārējo apdari veido izšuvots ķieģeļu mūris un ēkas austrumu daļā, gala ārsienai, profilēto metāla lokšņu apdare. Nav ievērots logu ailu aizdares vienots risinājums. Fasādes ir noputējušas, netīras, lokālās vietās mitruma un sala bojātas (t.sk. erozijas bojājumi, mitruma piesātinājums, bioloģiskais apaugums). Novērojamas sīkplaisiņas paneļu savienojumu vietās, logu pārsedžu un palodžu zonās.

4.19.8. un 4.19.9. att. Ārējās apdares bojājumi

Kopējais fasāžu apdares stāvoklis ir neapmierinošs ar tendenci pasliktināties. Nepieciešams veikt ārsienu energoefektivitātes uzlabošanu, kā arī veikt atbilstošu fasādes apdares atjaunošanu, pirms tam veicot paneļu sadurvietu šuvju remontu/hermetizēšanu un virsmu dezinfekciju/skalošanu.
