Vizuālās/tehniskās apsekošanas atzinums

Daudzdzīvokļu ēka

Smilšu iela 42, Tukums, Tukuma nov., LV-3101

Atzinums izsniegts pasūtītājam 2019. gada decembrī

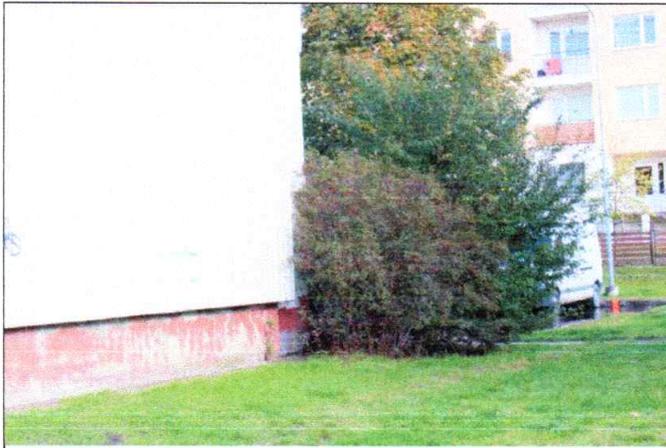
4.1.1. att. Pamatu tuvumā iesakņojušies koki un krūmi

Nepieciešams demontēt esošo pamatu aizsargapmali un izbūvēt jaunu pamatu aizsargapmali (visai ēkai) – betona vai bruģakmens aizsargapmali (ar javas pamatni un javas aizpildītām šuvēm), pirms tam sagatavojot pamatni, apmali izbūvēt ar slīpumu prom no ēkas (~2-3°), lai tīktu samazināts mitruma piesātinājums pamatu konstrukcijas tuvumā. Apmales līmenim jābūt augstākam par pieguļošās teritorijas līmeni. Ēkas pamatu tuvumā iesakņojušos kokus/krūmus nepieciešams likvidēt/pārstrādīt.

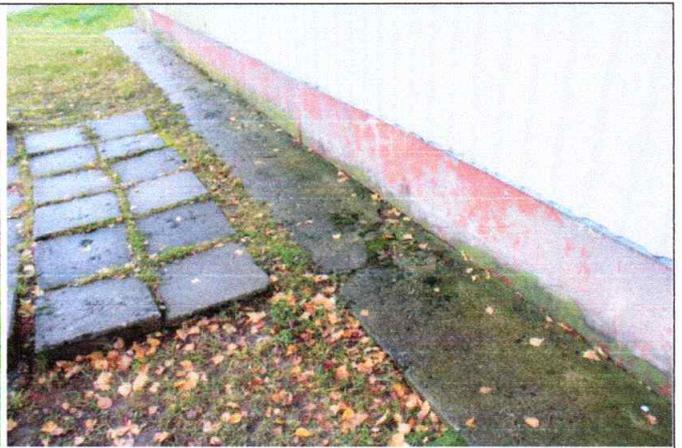
4.1.2. att. Cokola daļas apdares bojājumi

Nepieciešams veikt pamatu norobežojošo konstrukciju energoefektivitātes uzlabošanu. Jāveic cokola daļas apmetuma demontāžu, virsmu apstrādi ar fungicīdu, virsmu līdzināšanu, vertikālās hidroizolācijas izveidi, siltumizolācijas materiāla iestrādi konstrukcijā un atbilstošas apdares izveidi.

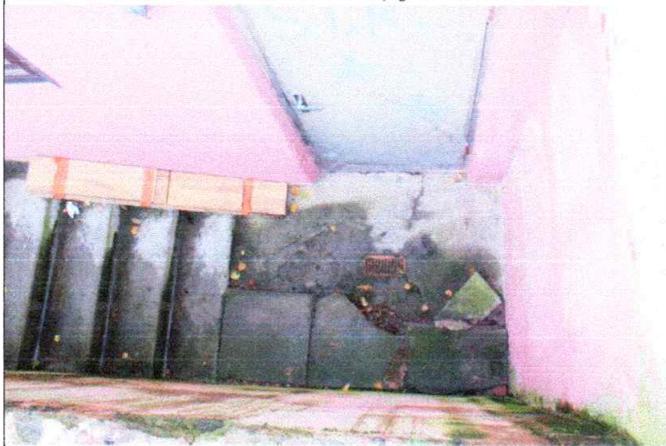
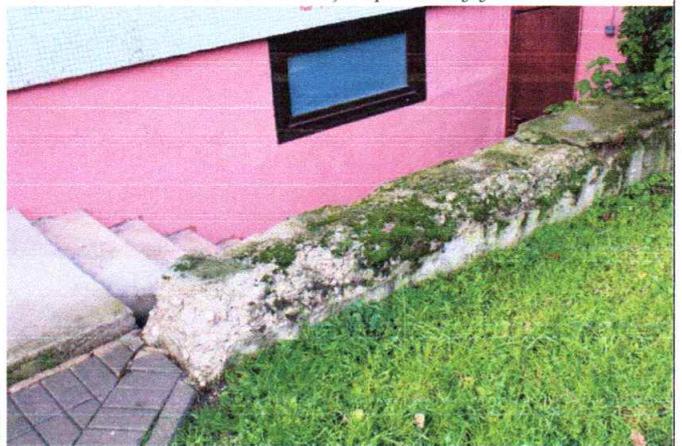
4.1.3. un 4.1.4. att. Noeja pagrabstāvā – salan mitruma radītie bojājumi, bioloģiskais apaugums

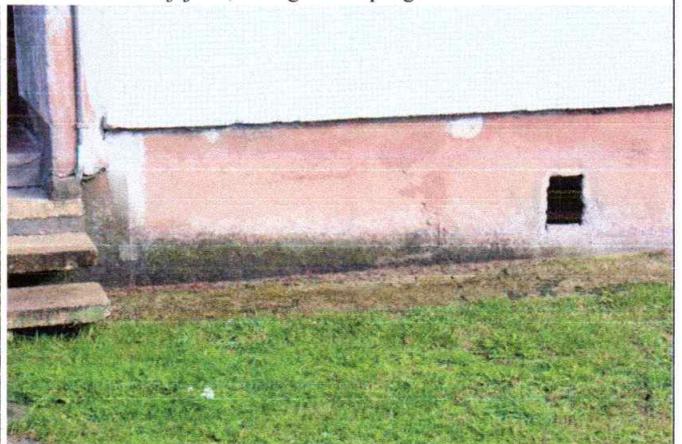
Kopumā pamatu tehniskais stāvoklis vērtējams kā apmierinošs. Mehāniskā noturība un stabilitāte ir atbilstoša pašreizējām iedarbēm. Cokola apakšējā daļā ir novērojams mitruma piesātinājums, kas radīs lietus ūdenim plūstot uz pamatiem. Pastiprinātā mitruma un ūdens iespaidā tiek pasliktināti ekspluatācijas apstākļi ēkas pamatu konstrukcijām.

4.1.5. un 4.1.6. att. Mitrums uzkrājas pamatu konstrukcijās

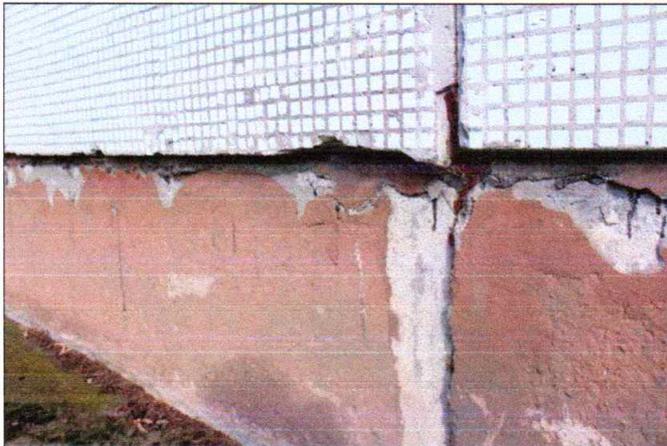
4.1.7.att. plaisas un izdrupumi paneļu savstarpējās savienojumu vietās

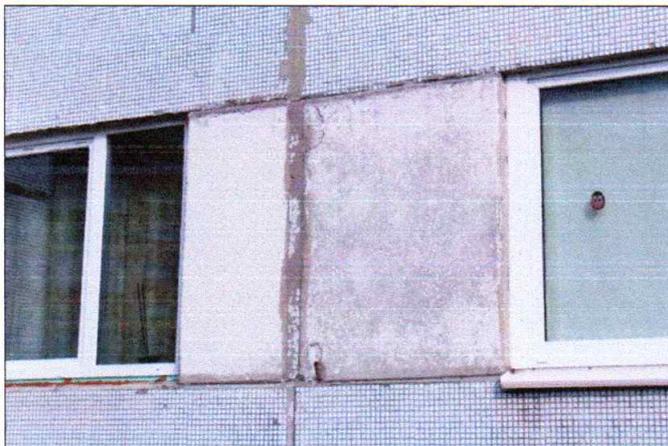
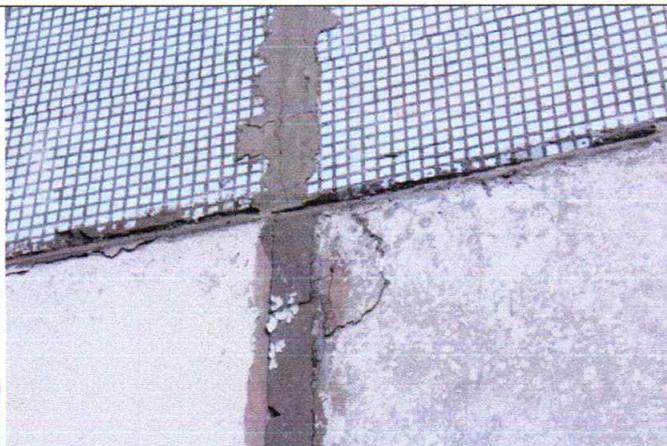
4.2.5. un 4.2.6. att. Bojājumi starppaneļu šuvēs

Starppaneļu šuvju aizdare ir veidota no blīvas mastikas un hermētiķa, to stāvoklis daļēji apmierinošs ar tendenci pasliktināties. Daudzviet šuvēm ir novērojami bojājumi un izkritumi, kas veicina mitruma iekļūšanu starppaneļu šuvēs. Mitrums samazina konstrukciju ilgmūžību un pasliktina siltumizolējošās īpašības sienai. Nepieciešams šuves atjaunot, saplaisājušās vietas aizdarināt ar blīvējošo mastiku un hermetizēt.

Kopumā nesošo sienu tehniskais stāvoklis, pie pašreizējām iedarbēm, vērtējams kā apmierinošs ar tendenci pasliktināties. Nepieciešams veikt ārsienu virsmu līdzināšanu, visu ārsienu norobežojošo konstrukciju energoefektivitātes uzlabošanu, iestrādājot siltumizolācijas materiālus. Ārsienu apdares tehniskais un vizuālais stāvoklis vērtējams kā neapmierinošs, jāveic atbilstošas apdares izveide. Bojātās šuves nepieciešams aizdarināt ar blīvējošu mastiku.

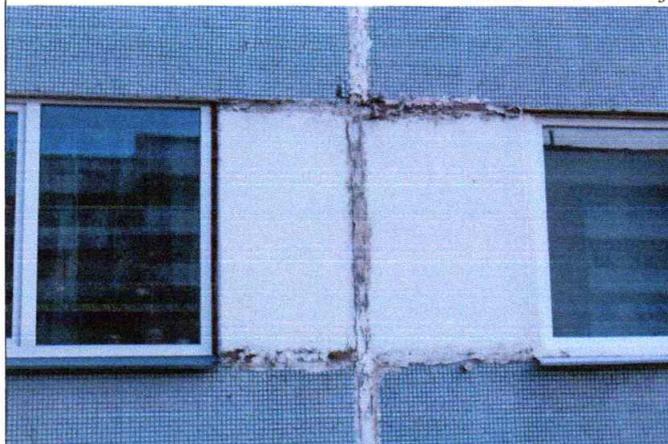
4.2.7. att. Bojājumi starppaneļu šuvēs

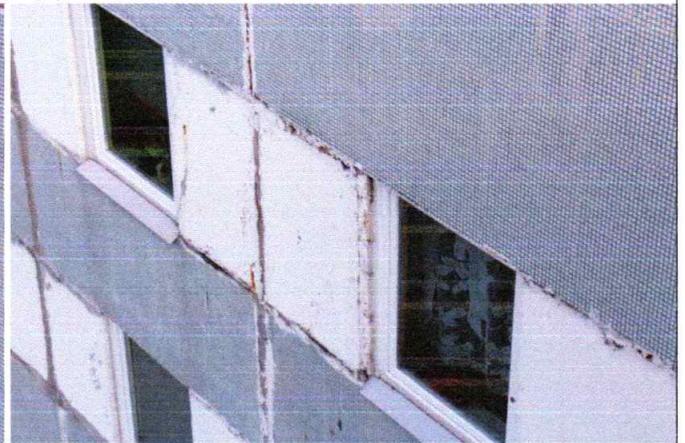
Novērojamas mitruma un sala radītu bojājumu pazīmes paneļu savienojumu vietās. Dzelzsbetona sienas dzīvokļus norobežo no kāpņu moduļiem. Daļā sienu paneļu izveidotas gatavas durvju aillas. Visas minētās sienas nodrošina ēkas telpisko noturību un stingumu. Ārsienas neatbilst LBN 002-19 "Ēku norobežojošo konstrukciju siltumtehnika" prasībām.

4.2.13. un 4.2.14. att. Mitruma bojājumi paneļu savienojuma vietās

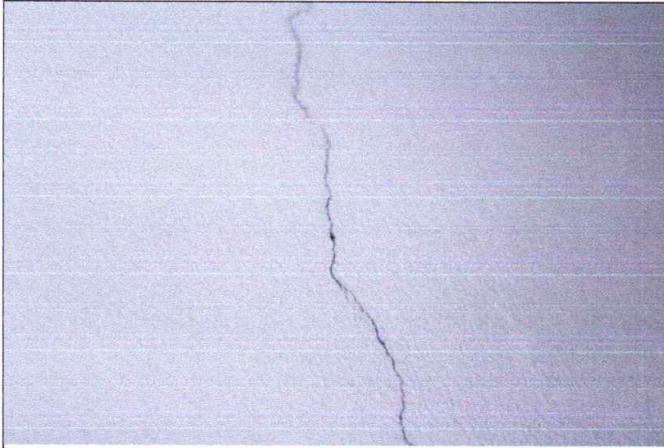
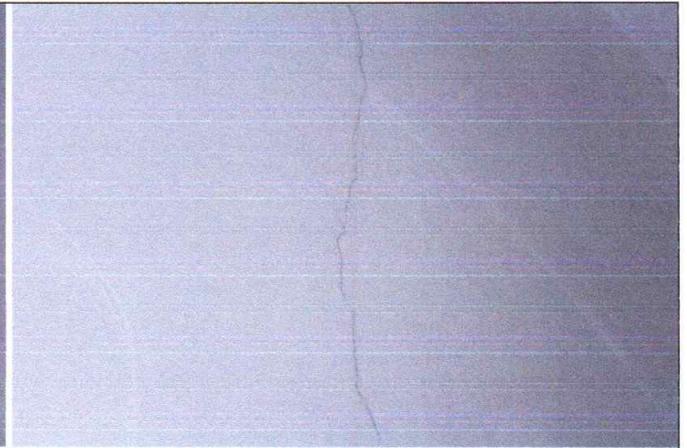
Kāpņu telpas sienu konstrukcijā fiksētas nelielas vertikālas plaisas apmetumā, kas pašreizējos apstākļos nerada apdraudējumu konstrukcijas noturībai. Veicot remontdarbus, ieteicams veikt esošā apmetuma demontāžu, izvērtējot konstrukciju tehnisko stāvokli.

4.2.17. un 4.2.18. att. Nelielas plaisas apmetumā

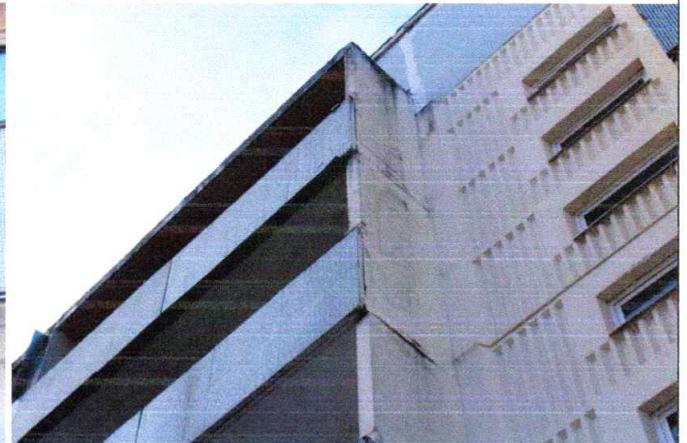
4.2.19. un 4.2.20. att. Mitrums uzkrājas ārēsienu konstrukcijās

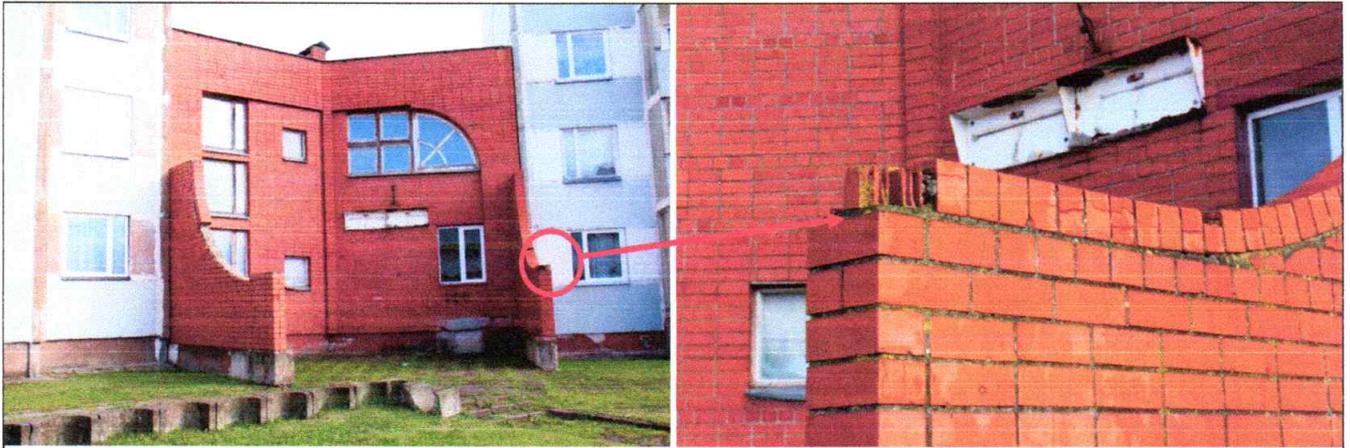
4.2.23. un 4.2.24. att. Mūra erozija

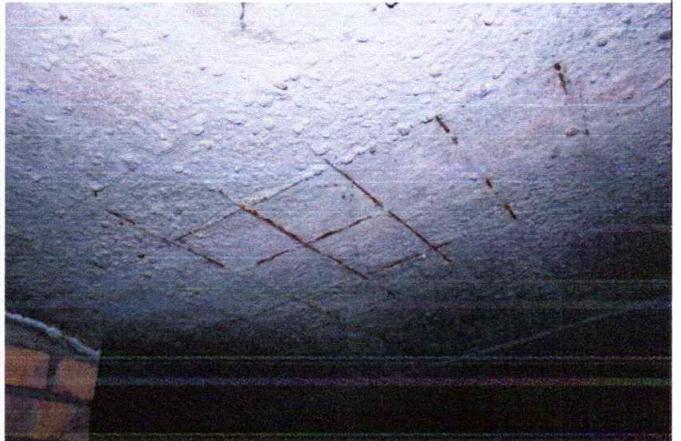
Ēkas jumta konstrukcijas ir būvētas no rūpnieciski izgatavotiem saliekamā dzelzsbetona, kas balstīti uz „T” veida dz-betona pasijām, kas, savukārt, balstītas uz dzelzsbetona nesošajām sienām. Bēniņi ir ventilējami. Jumtam veidota iekšējā satekne. Sateknē ieklāts bitumena ruļļu materiāla segums. Bēniņu stāvā novērojama laika gaitā veidojušies caurtecējumu bojājumi. Uz jumta paneļu virsmas, zem jumta bitumena ruļļmateriāla seguma atsevišķās zonās konstatēti izdrupumi. Jumta paneļiem novērojami betona aizsargkārtas bojājumi un atsegts tērauda stiegrojums, kas pakļauts korozijas ietekmei (skat. att. 4.8.4. un 4.8.5.). Nepieciešams veikt jumta paneļu atsegtā stiegrojuma pretkorozijas apstrādi un betona aizsargkārtas atjaunošanu.

4.8.4. un 4.8.5. att. Jumta paneļi – bojāta betona aizsargkārtā, atsegts tērauda stiegrijums

5. Jumta konstrukcijai, virsumta daļā, vietās, kur jumta paneļiem virskārta ir erozijas bojāta, nepieciešams veikt remontu (attīrīt virsmu no gružiem). Bēniņu stāvā, dzelzsbetona konstrukcijām, nepieciešams veikt atsegtā stiegrojuma pretkorozijas apstrādi un betona aizsargkārtas atjaunošanu. Nepieciešams veikt esošā jumta seguma demontāžu un jauna jumta seguma ieklāšanu. Ieteicams demontēt vājstrāvu gaisa vadu līnijas un antenas, kas izvietotas uz jumta, kas ir neaktīvas un/vai patvaļīgi izbūvētas. Nepieciešams veikt lietus ūdens čuguna cauruļvadu nomaiņu kā arī lietus ūdens piltuvju tīrīšanu, jumta daļā un nosegelementu uzstādīšanu. Virsumta daļas vēdināšanas izvadiem jāveic visu nosegelementu demontāža aizstājot ar cinkota skārda nosegmentiņiem, kā arī virsumta vēdināšanas izvadiem ieteicams uzklāt apmetumu un krāsojumu. Nepieciešams nomainīt jumta un bēniņu stāva lūkas pret hermētiskām (bēniņu daļā siltinātām un ugunsdrošām) lūkām, ieteicams komplektā ar kāpnēm. Jumta perimetra margām jāveic pretkorozijas apstrāde, kā arī ieteicams veikt cinkotā skārda jumta elementu nomaiņu. Nepieciešams veikt jumta paneļu atsegtā stiegrojuma pretkorozijas apstrādi un betona aizsargkārtas atjaunošanu;

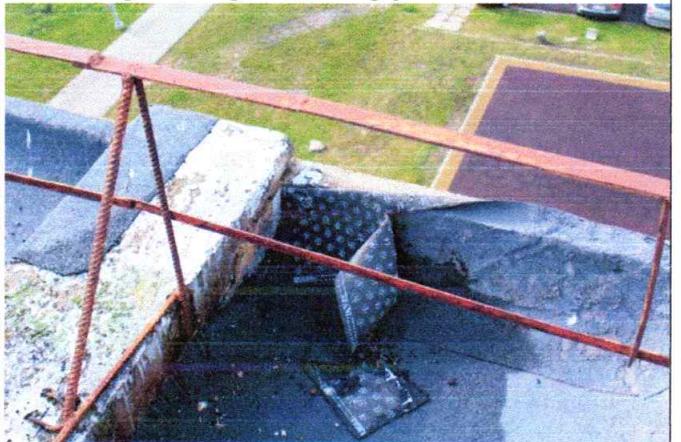
Virsjumta ventilācijas izvadi būvēti no ķieģeļiem, kas savstarpēji savienoti ar mūrjavu. Izvadu augšējās daļas nosegtas. Nosegelementi ir novecojuši. Pa ēkas perimetru jumtam saglabājušies tērauda konstrukcijas norobežojošie elementi (margas)-novērojami korozijas bojājumi.

4.8.7. att. Novecojušas/korodējušas jumta drošības margas

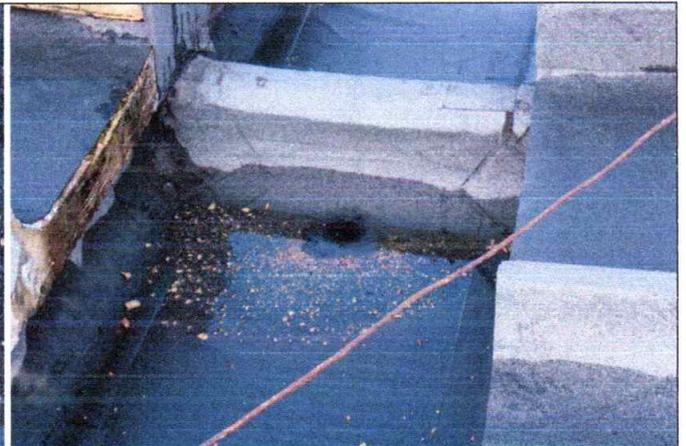
Bēniņu stāvā montēti čuguna lietus ūdens novadīšanas cauruļvadi. Atsevišķi posmi nomainīti pret PVC cauruļvadiem. Nav informācijas par lietus ūdens novadīšanas sistēmas stāvvodu tehnisko stāvokli. Virsjumta daļā izbūvētas sateknes – piltuvēm nav uzstādīti nosegelementi, kā rezultātā sateknes iespējams ir aizsērējušas un lietus laikā uz jumta virsmām uzkrājas ūdens, negatīvi ietekmējot konstrukciju tehnisko stāvokli.

4.8.8. un 4.8.9. att. Aizsērējušas lietus ūdens piltuves

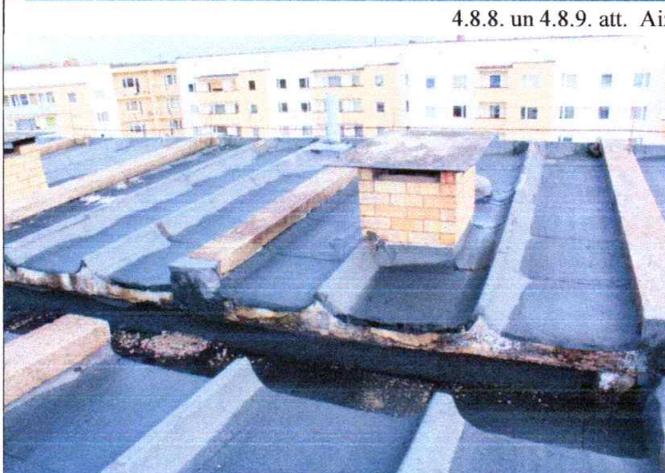
Ēkas jumta plaknēm lielākoties uzklāts bitumena ruļļmateriāla virsklājs. Atsevišķās vietās konstatēti seguma bojājumi - šuvju nehermētiskums, veģetatīvais apaugums un mehāniski bojājumi kā rezultātā iespējami caurtecējumi. Parapeti, nosegti ar cinkotā skārda elementiem, kas ir novecojuši un daļēji deformēti.

4.8.10. att. Bojāts bitumena segums

Jumta konstrukciju kopējais tehniskais stāvoklis vērtējams kā apmierinošs un stabils – vietās, kur jumta paneļiem virskārta ir erozijas bojāta, nepieciešams veikt remontu (attīrīt virsmu no gružiem). Bēniņu stāvā, dzelzsbetona konstrukcijām, nepieciešams veikt atsegtā stiegrojuma pretkorozijas apstrādi un betona aizsargkārtas atjaunošanu. Nepieciešams veikt esošā jumta seguma demontāžu un jauna jumta seguma ieklāšanu. Ieteicams demontēt vājstrāvu gaisa vadu līnijas un antenas, kas izvietotas uz jumta, kas ir neaktīvas un/vai patvaļīgi izbūvētas. Nepieciešams veikt lietus ūdens čuguna cauruļvadu nomaiņu kā arī lietus ūdens piltuvju tīrīšanu, jumta daļā un nosegelementu uzstādīšanu. Virsjumta daļas vēdināšanas izvadiem jāveic visu nosegementu demontāža aizstājot ar cinkota skārda nosegmentiem, kā arī virsjumta vēdināšanas izvadiem ieteicams uzklāt apmetumu un krāsojumu. Nepieciešams nomainīt jumta un bēniņu stāva lūkas pret hermētiskām (bēniņu daļā siltinātām un ugunsdrošām) lūkām, ieteicams komplektā ar kāpnēm. Jumta perimetra margām jāveic pretkorozijas apstrāde, kā arī ieteicams veikt cinkotā skārda jumta elementu nomaiņu.

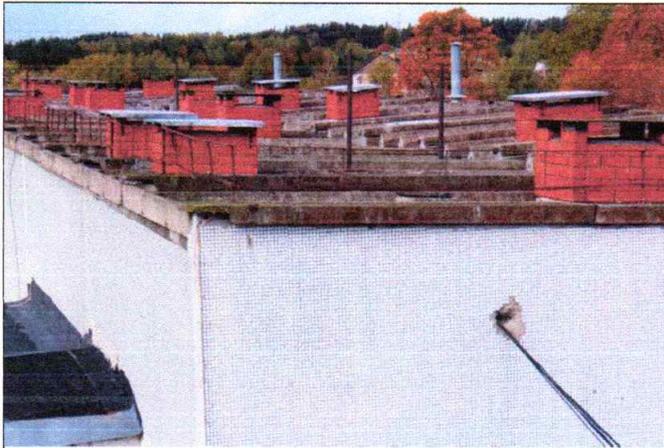
4.8.14.att. Jumta virsma bez seguma

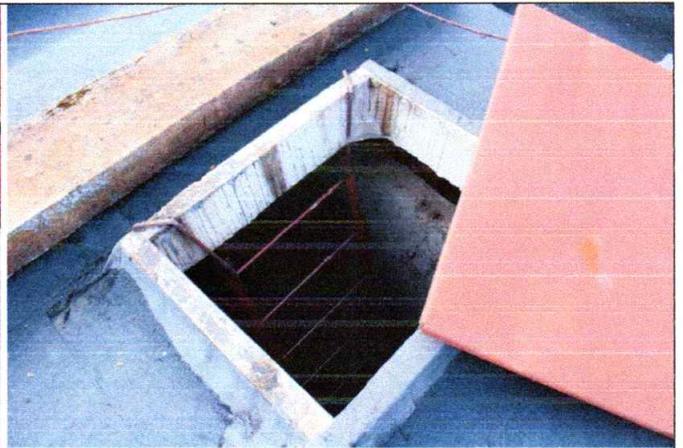
4.8.15.att. Novecojuši jumta lūka

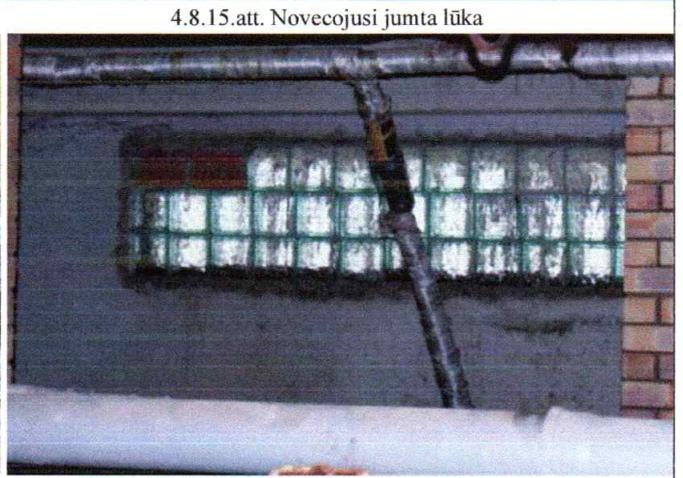
4.8.17.att. Novecojušas stikla bloku konstrukcijas

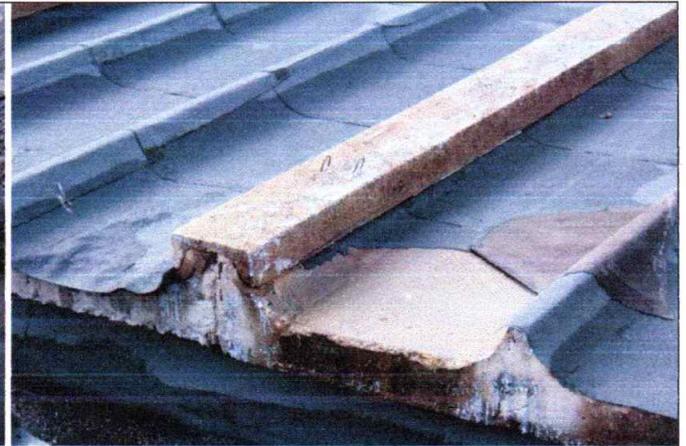
4.8.21.att. Novcojis un bojāts jumta segums

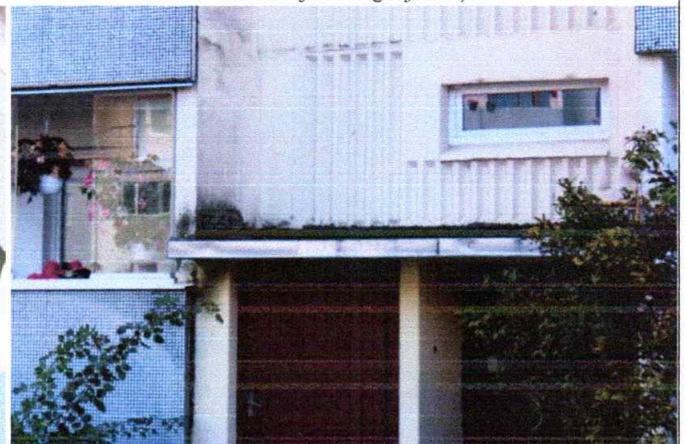
4.9.6. att. Bojājumi ārējo konstrukcijām jumtiņa tuvumā

Ēkas galvenās fasādes ieejas mezgli veidoti no dz. betona konstrukcijām. Jāparedz ieejas mezglu jumtiņu, kā arī piektā stāva lodžiju jumtiņu segumu un metāla elementu nomaiņa.

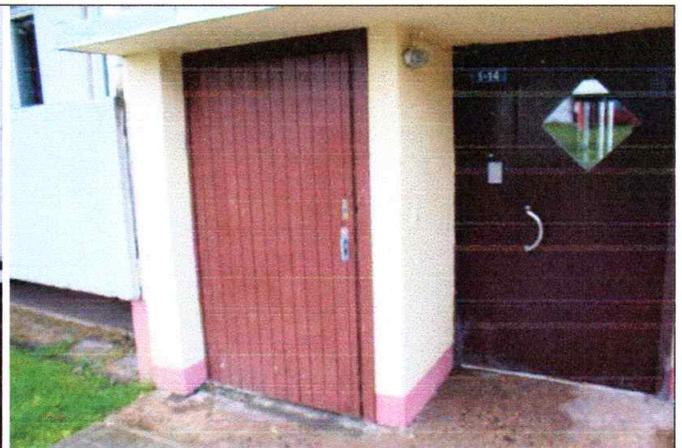
4.13.12. att. Novecojušas koka un metāla konstr. ārdurvis

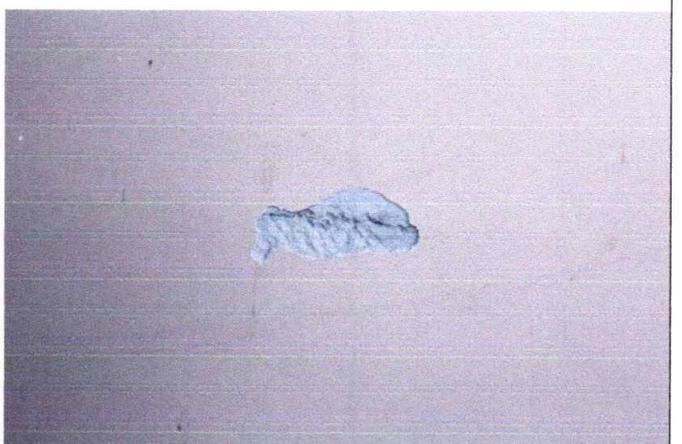
4.18.1. un 4.18.2. att. Lokāli iekšējās apdares bojājumi
