# TEHNISKĀS APSEKOŠANAS ATZINUMS

Dzīvojamā māja

Krasta iela 1, Tukums

Atzinums izsniegts pasūtītājam 2026. gada martā

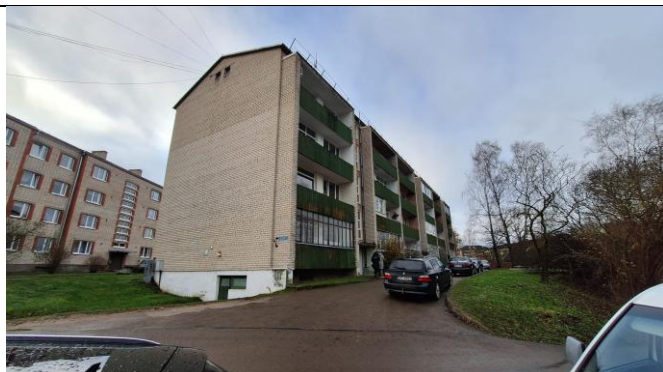
Piekļuve apsekotajai ēkai tiek nodrošināta no Krasta ielas puses. Teritorijas austrumu pusē ir izbūvēts piebraucamais ceļš ar asfaltbetona segumu. Asfaltbetona seguma ceļi izbūvēti ap visām ēkas fasādēm. Apsekošanas laikā segumā netika konstatētas plaisas, bedres vai citi bojājumi, kas liecinātu par seguma nolietojumu, līdz ar to tā tehniskais stāvoklis vērtējams kā apmierinošs.

3.1.2. att. Piebraucamais ceļš no Krasta ielas; ceļš gar ēkas dienvidu puses fasādi

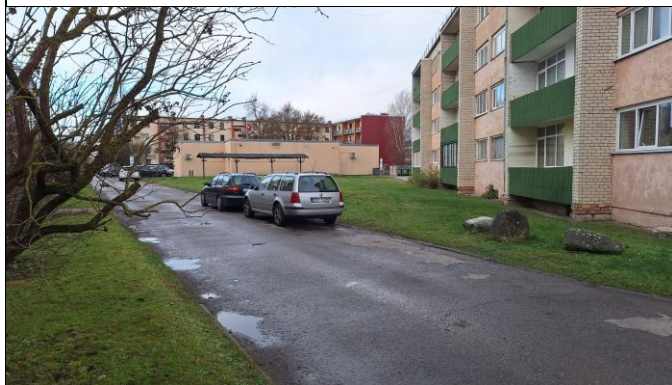
3.1.3. att. Ceļš gar ēkas dienvidu puses fasādi

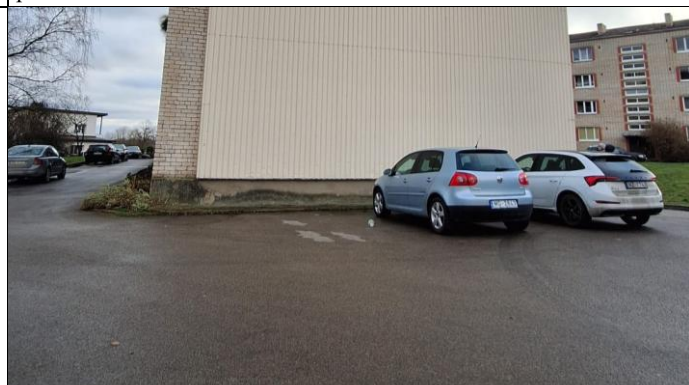
3.1.4. att. Ceļš gar ēkas rietumu puses fasādi

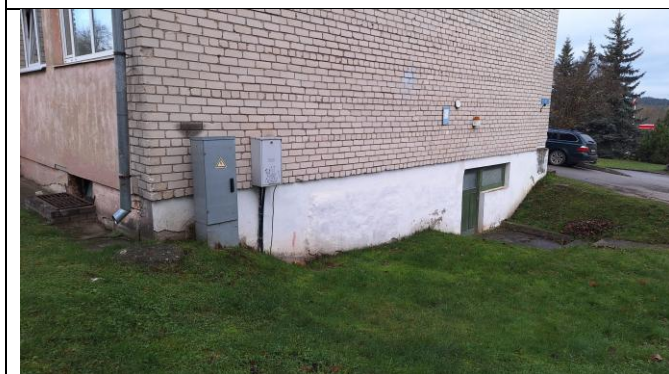
4.1.5. att. Pamatu konstrukcija, cokols

Apsekošanas laikā pagraba telpās tika konstatēta horizontālā hidroizolācija (4.1.4. att.). Apsekošanas brīdī pagraba telpās netika novērotas būtiskas mitruma infiltrācijas pazīmes vai pamatu konstrukciju pārmērīgs mitruma piesātinājums, kas liecinātu par aktīvu ūdens iekļūšanu caur pamatu sienām. Cokola apmetuma apdarei lokālās vietās tika konstatēti bojājumi – plaisas un daļēja apdares atslāņošanās. Atsevišķās vietās cokola daļā tika konstatēti mūra izdrupumi (4.1.9. att.).

\*Nepieciešams veikt izdrupušo ķieģeļu piemūrēšanu cokola daļā, kā arī veikt cokola apmetuma remontdarbus. Darbu ietvaros jā sagatavo pamatne un jāatjauno apdare, izmantojot mitrumizturīgu apmetuma sastāvu.

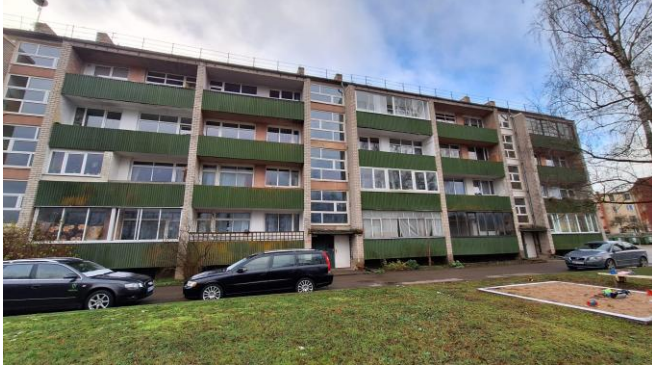
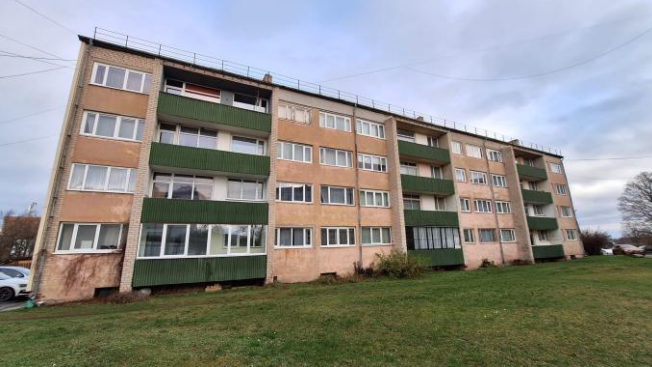
| <p><b>4.2.1. att.</b> Ēkas ārsienas</p> | <p><b>4.2.2. att.</b> Ēkas ārsienas</p> |

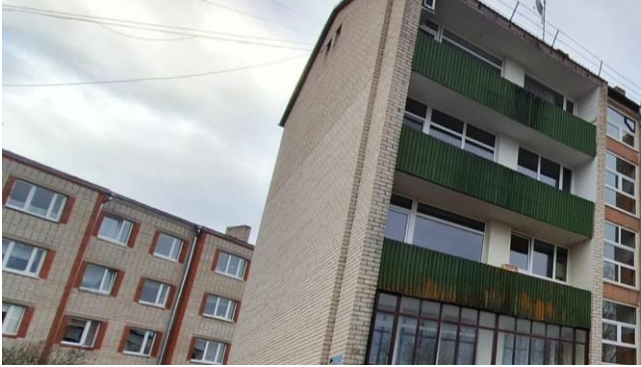
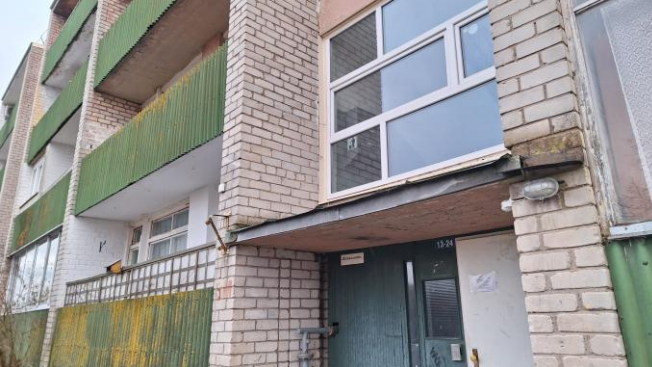
| <p><b>4.2.3. att.</b> Nesošās sienas</p> | <p><b>4.2.4. att.</b> Nesošās sienas</p> |

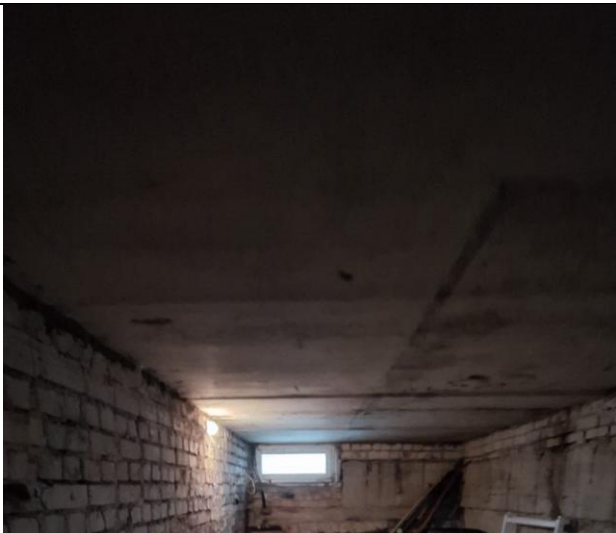
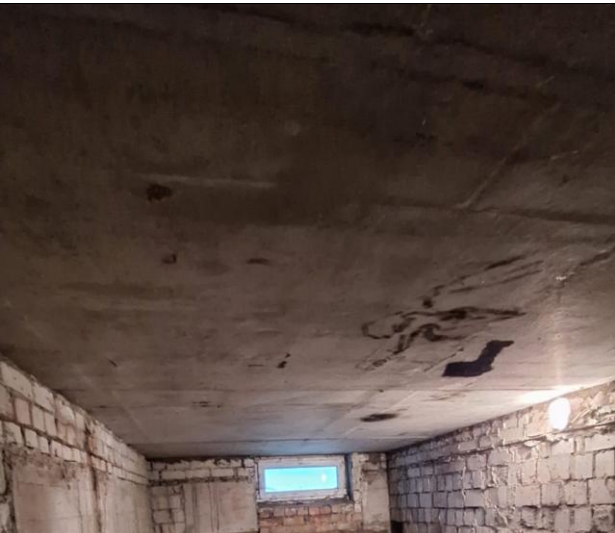
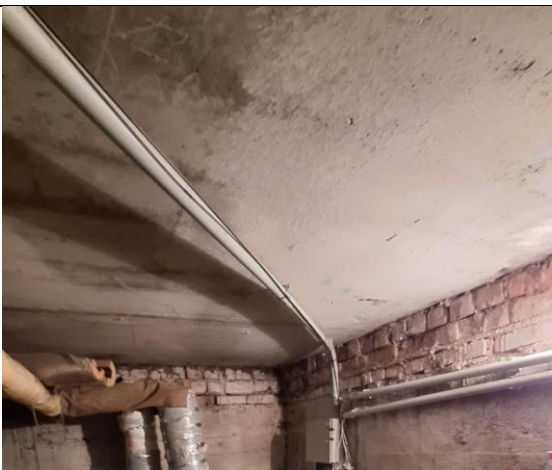
Ēkas pagraba pārsegumi veidoti no dzelzsbetona paneļu konstrukcijām, kas balstās uz nesošajām sienām. Vienā no telpām tika konstatēti bojājumi – plaisas, atsegts stieģrojums un novirzes no plaknes (4.6.4. un 4.6.5. att.). Pārējās telpās pagraba pārseguma konstrukcijām netika konstatēti bojājumi, kas ietekmētu pārseguma mehānisko stiprību un lietošanas drošību. Ņemot vērā konstatēto bojājumu raksturu, pagraba pārseguma tehniskais stāvoklis vērtējams kā neapmierinošs. Lai nepieļautu konstrukcijas stāvokļa turpmāku pasliktināšanos un avārijas situāciju rašanos, nepieciešams veikt zemāk aprakstītos remonta un pastiprināšanas darbus.

| <p>4.6.1. att. Pagraba pārsegums</p> | <p>4.6.2. att. Pagraba pārsegums</p> |
| <p>4.6.3. att. Pagraba pārsegums</p> | <p>4.6.4. att. Pagraba pārsegums; konstatēti bojājumi</p> |

\*Nepieciešams veikt pagraba pārseguma bojātās vietas remontu un pastiprināšanas darbus. Darbu ietvaros jāveic bojātās zonas mehāniska attīrīšana, atsedzot un attīrot stieģrojumu, kā arī jāatjauno betona aizsargslānis, izmantojot konstrukciju remontam paredzētu javu. Nepieciešams izstrādāt konstrukciju pastiprināšanas projektu, piesaistot sertificētu būvkonstruktoru. Projektā jāparedz konstrukcijas pagaidu stutēšanas risinājumi un nepieciešamie pastiprināšanas pasākumi, nodrošinot pagraba pārseguma drošu turpmāko ekspluatāciju.

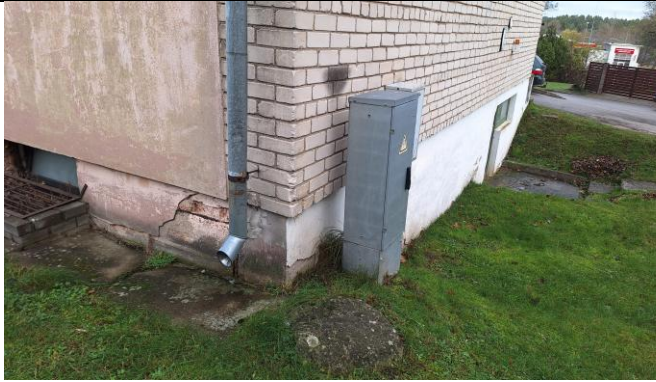
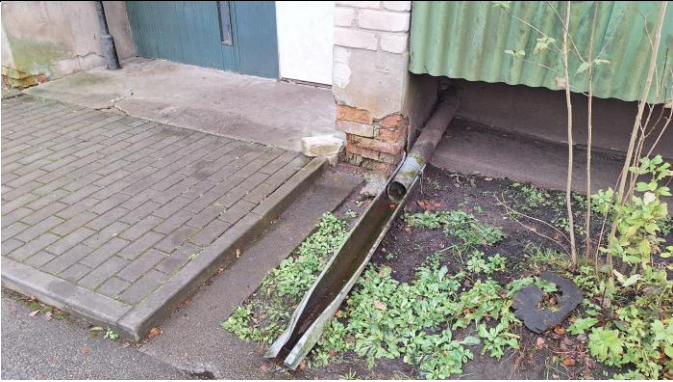
Ēkas ziemeļu un dienvidu fasādēs izbūvētas lietusūdens novadsistēmas. Apsekojot sistēmu tika konstatēti bojājumi, korodējuši posmi (4.8.11. att.). Teknes un notekas kopumā pilda tām paredzēto funkciju, nodrošinot nokrišņu ūdens savākšanu no jumta. Tomēr vairākās vietās lietusūdens tiek novadīts tiešā ēkas tuvumā, kas var veicināt grunts samitrināšanos pie pamatiem un palielināt mitruma iedarbību uz pamatu konstrukcijām. Lietusūdens sistēmas tehniskais stāvoklis vērtējams kā daļēji apmierinošs.

| <p><b>4.8.9. att.</b> Lietusūdens novadsistēma</p> | <p><b>4.8.10. att.</b> Lietusūdens novadsistēma</p> |

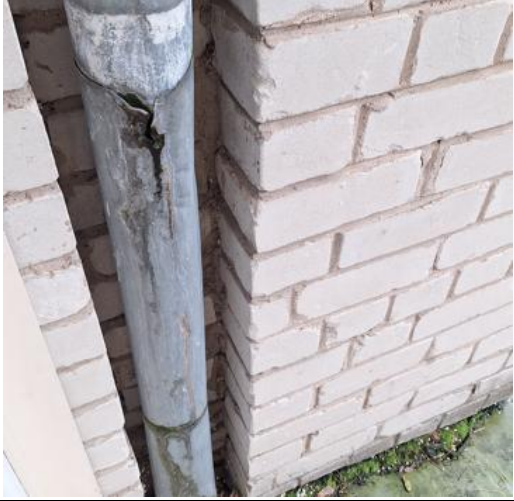
| <p><b>4.8.11. att.</b> Lietusūdens novadsistēmas noteka; konstatēti bojājumi</p> | |

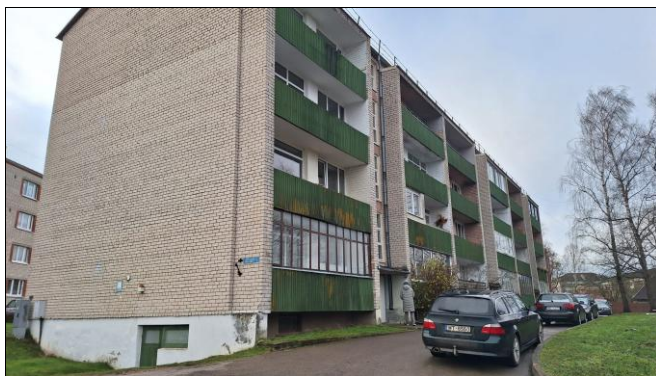
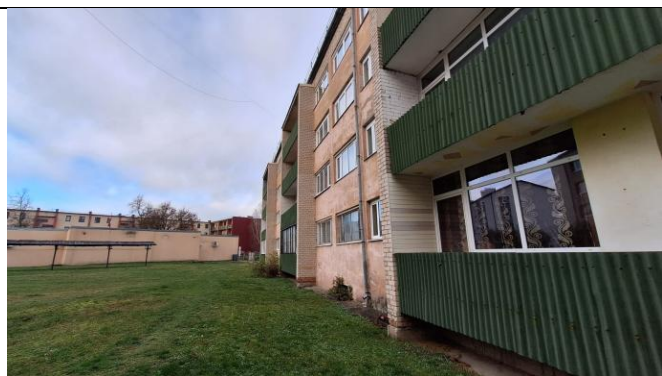
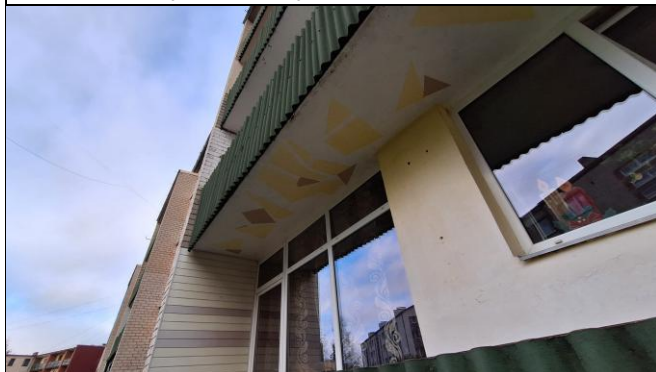
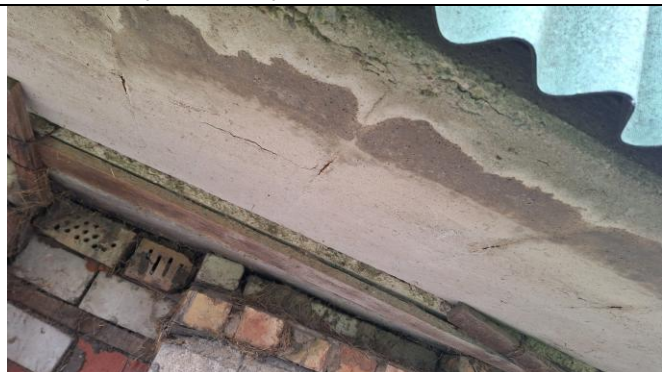
| <p><u>Lodžijas:</u><br/>Apsekotajai ēkai ziemeļu un dienvidu fasādēs izbūvētas lodžijas (4.9.1. līdz 4.9.4. att.). Lodžiju nesošā konstrukcija veidota no saliekamajām dzelzsbetona konstrukcijām, kas balstās uz nesošajām sienām. Lodžiju norobežojošās margas ir nosegtas ar bitumena loksņēm. Apsekošanas laikā tika konstatētas arī aizstiklotas lodžijas, kur stiklojums izpildīts gan ar PVC, gan ar koka konstrukcijas logiem. Lodžiju konstrukciju tehniskais stāvoklis vērtējams kā apmierinošs.</p> <p><u>Lieveņi:</u><br/>Ēkas ziemeļu fasādē izbūvēti trīs ieejas mezgļi ar betona konstrukcijas lieveņiem un bruģakmens segumu. Apsekošanas laikā lieveņu konstrukcijām netika konstatēti bojājumi, kas ietekmētu lietošanas drošību, līdz ar to to kopējais tehniskais stāvoklis vērtējams kā apmierinošs.</p> <p><u>Jumtiņi:</u><br/>Virš lieveņiem izbūvēti dzelzsbetona plātņu jumtiņi, kas balstās uz mūra sienām. Jumtiņu ekspluatācijas laikā ir nolietotojušies, un tiem nav izbūvēta lietusūdens savākšanas tekne. Jumtiņu tehniskais stāvoklis kopumā vērtējams kā daļēji apmierinošs.</p> <p><b>Rekomendācijas/ieteikumi:</b><br/>*Ieteicams veikt jumtiņu atjaunošanas darbus – izveidot lielāku jumtiņu slīpumu, nodrošinot ātrāku ūdens novadīšanu; nomainīt jumtiņu segumu; izbūvēt lietusūdens novadteknes, nodrošinot efektīvu nokrišņu ūdens novadīšanu.</p> | |

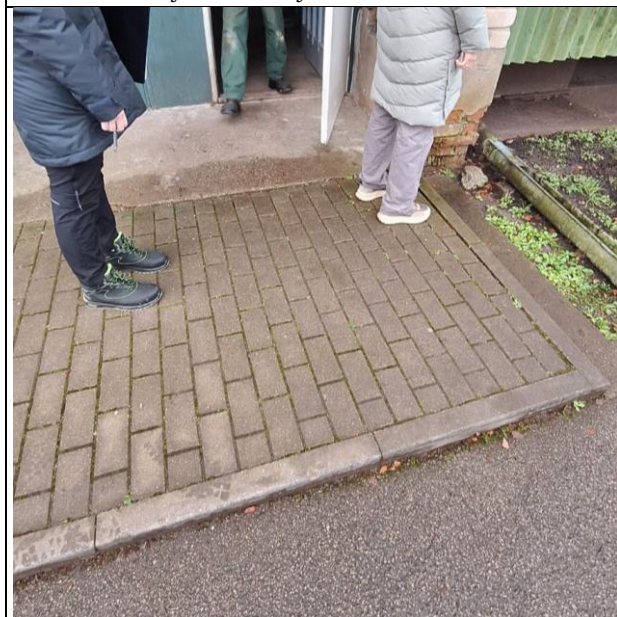
4.9.5. att. Ieejas mezgla lieveņš

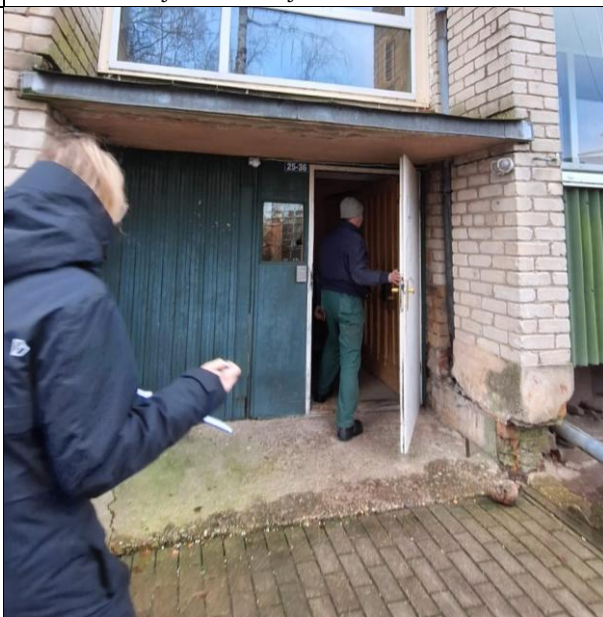
4.9.6. att. Ieejas mezgla jumtiņš

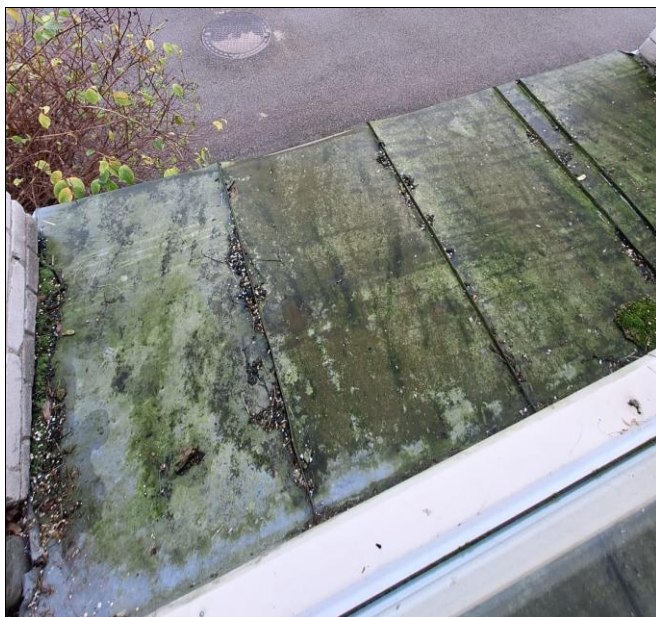
4.9.7. att. Ieejas mezgla jumtiņa segums

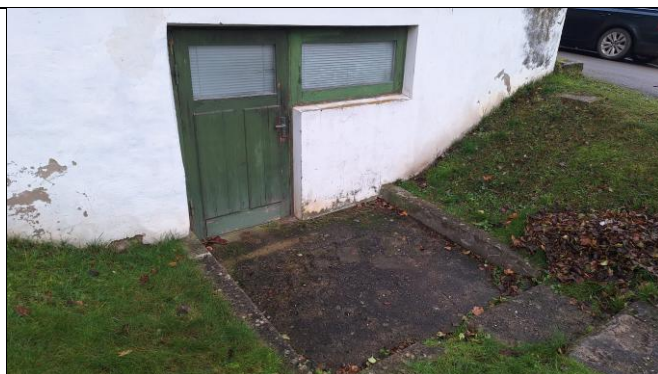
4.9.8. att. Betona lieveņš ēkas austrumu fasādē

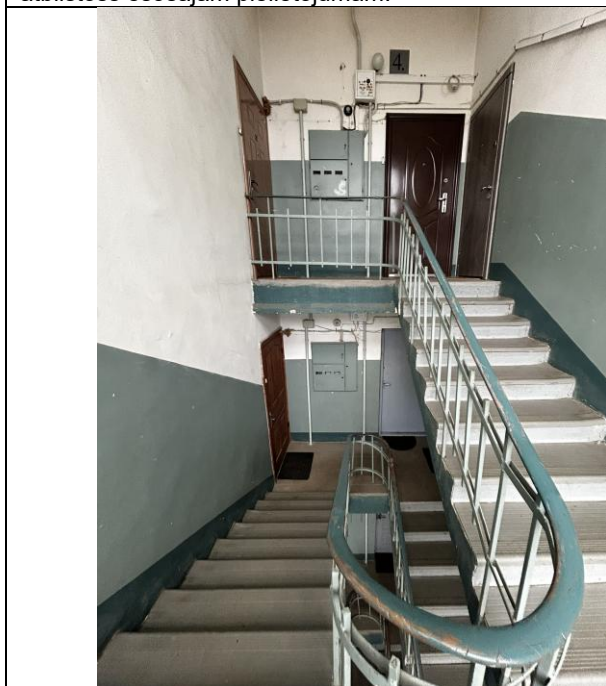
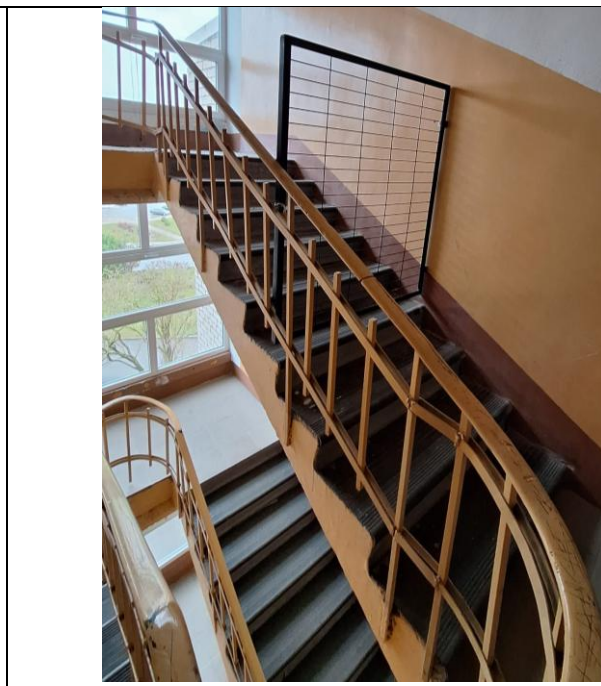
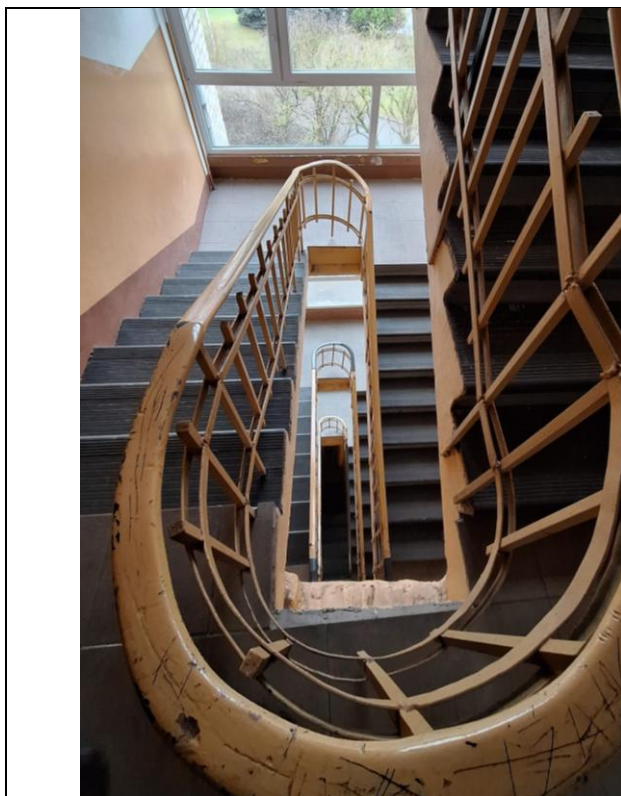
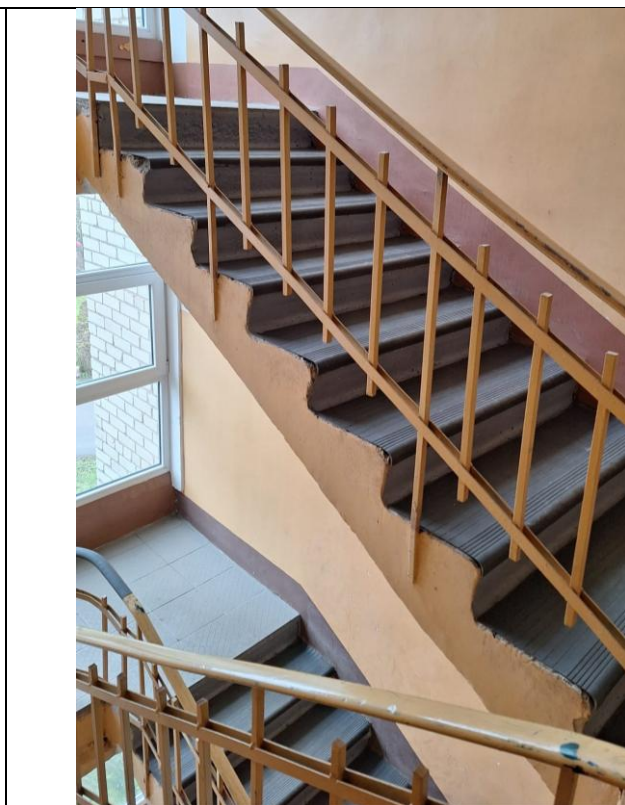
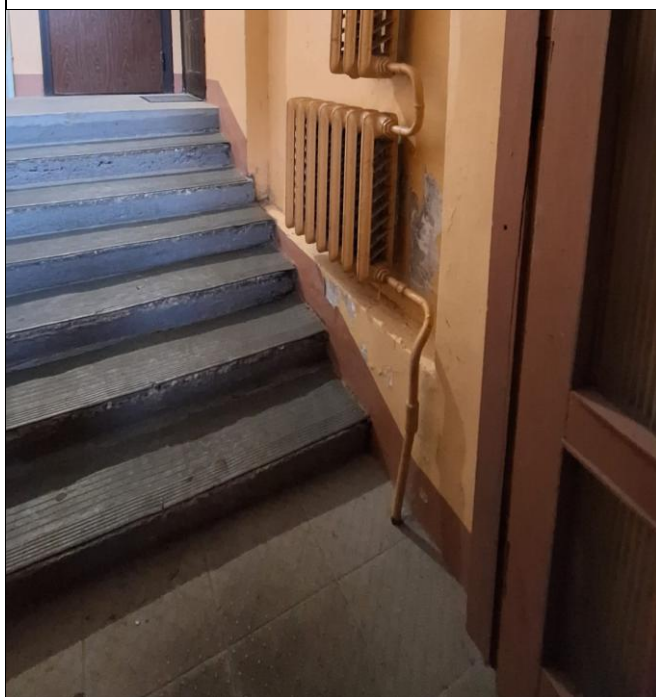
Ēkā izbūvēti trīs iekšējie kāpņu mezgli. Kāpnes veidotas no dzelzsbetona konstrukcijām, un apsekošanas laikā netika konstatēti redzami nestspēju samazinoši defekti (4.10.1. līdz 4.10.5. att.). Kāpņu konstrukcijas ir saglabājušas ģeometrisku stabilitāti - nav novērotas būtiskas deformācijas vai bojājumi, kas ietekmētu to mehānisko stiprību. Kopumā kāpņu telpu kāpņu konstrukciju tehniskais stāvoklis vērtējams kā apmierinošs.

4.10.1. att. Iekšējo kāpņu konstrukcija

4.10.2. att. Iekšējo kāpņu konstrukcija

4.10.3. att. Iekšējo kāpņu konstrukcija

4.10.4. att. Iekšējo kāpņu konstrukcija

4.10.5. att. Iekšējo kāpņu konstrukcija

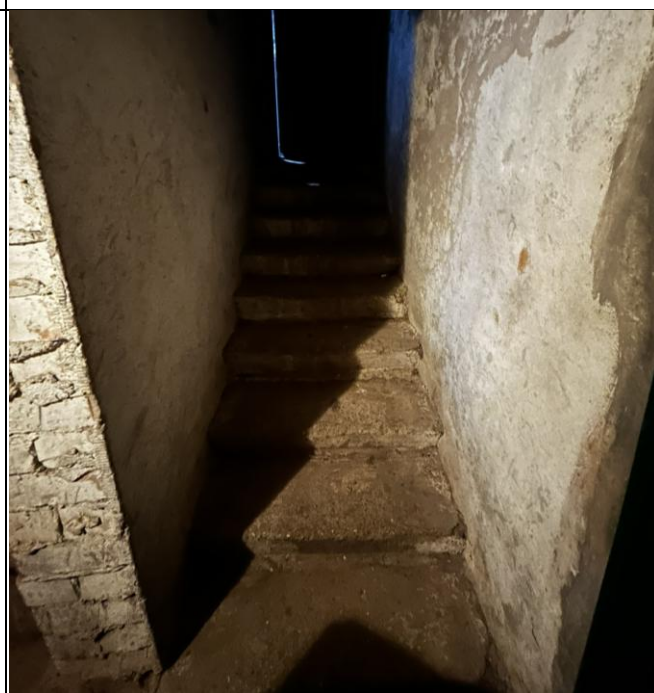
Kāpnes uz pagraba telpām veidotas no dzelzsbetona konstrukcijām (4.10.6. att.). Konstrukcijām netika konstatēti bojājumi, kas ietekmētu to stabilitāti vai drošu ekspluatāciju, līdz ar to, to tehniskais stāvoklis vērtējams kā apmierinošs un atbilstošs esošajam pielietojumam.

4.10.6. att. Pagraba kāpņu konstrukcija

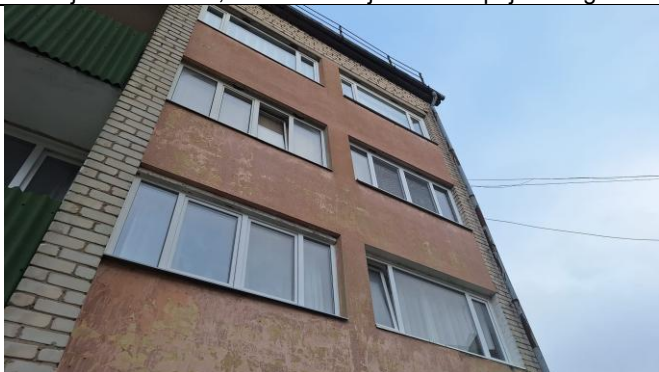
Ēkai sākotnēji bija uzstādīti koka konstrukcijas logi. Eksploatācijas gaitā lielāka daļa koka konstrukcijas logu ir nomainīti pret PVC konstrukcijas logiem ar stikla pakešu aizpildījumu, kā arī uzstādītas skārda palodzes (4.13.1. att.). Ailu aizpildījumu montāžas kvalitāte vērtējama kā apmierinoša. Kopumā dzīvokļu logu tehniskais stāvoklis vērtējams kā apmierinošs, izņemot koka rāmju logus (4.14.2. att.), kas ir morāli un fiziski nolietotojušies, neatbilst LBN 002-19 "Ēku norobežojošo konstrukciju siltumtehnika" prasībām, un kuru tehniskais stāvoklis vērtējams kā neapmierinošs.

4.13.1. att. Nomainītas logu konstrukcijas

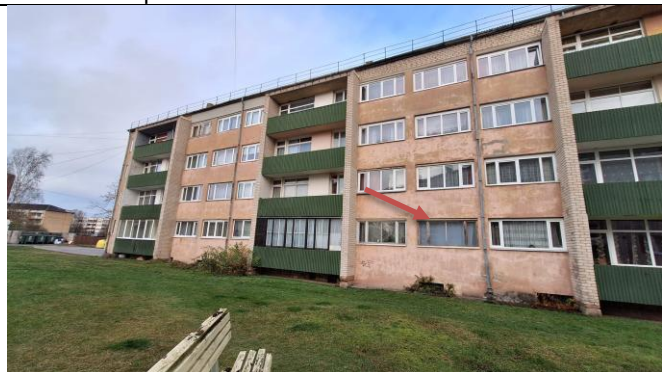
4.13.2. att. Vēsturiski saglabāts logs

\*Nepieciešams nomainīt logu un durvju konstrukcijas ar neatbilstošu siltuma noturību, samazinot siltuma zudumus un caurvēja veidošanos, kā arī uzlabojot ēkas kopējo energoefektivitāti un iekštelpu mikroklimatu.

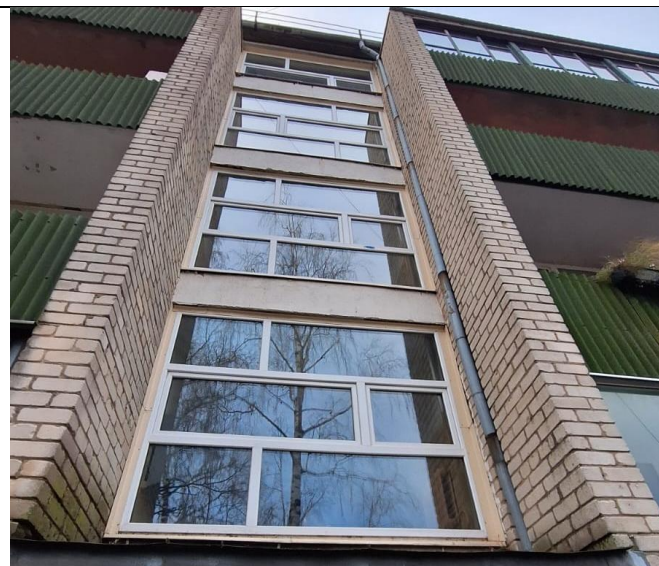
Kāpņu telpās un pagrabā logi ir nomainīti pret PVC konstrukcijas logiem ar stikla pakešu aizpildījumu (4.13.3.. 4.13.5. un 4.13.6. att.). Uz kāpņu telpām ir uzstādītas metāla konstrukcijas ārdurvis (4.13.4. att.), saglabājot vēsturiski uzstādītās vējtvera durvis. Uz pagraba telpām ir saglabājušās vēsturiski uzstādītās koka konstrukcijas ārdurvis (4.13.4. att.).

4.13.3. att. PVC konstrukcijas logi kāpņu telpās

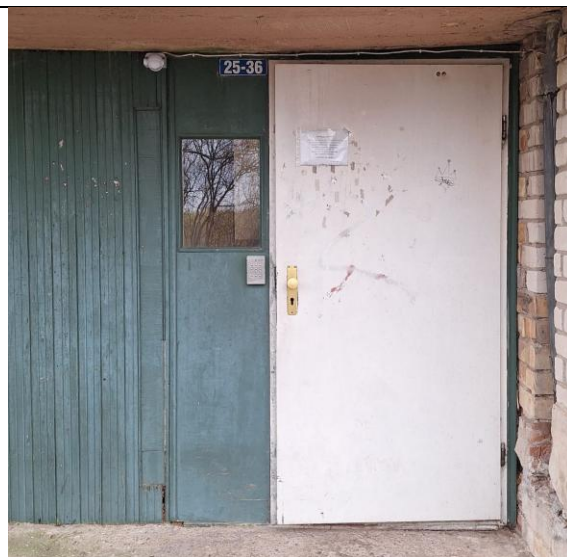
4.13.4. att. Kāpņu telpas un pagraba ārdurvis

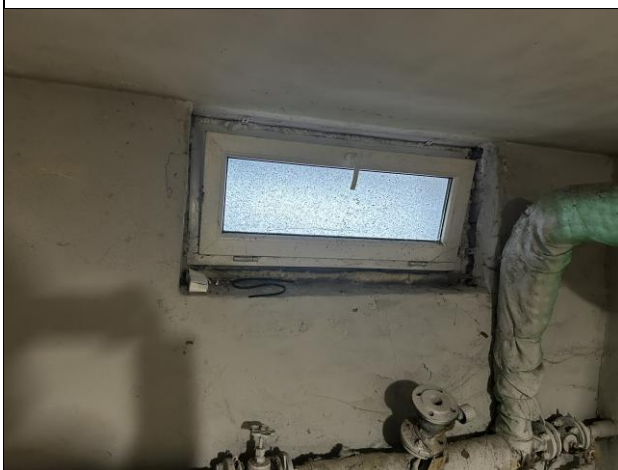
4.13.5. att. Pagraba PVC konstrukcijas logi

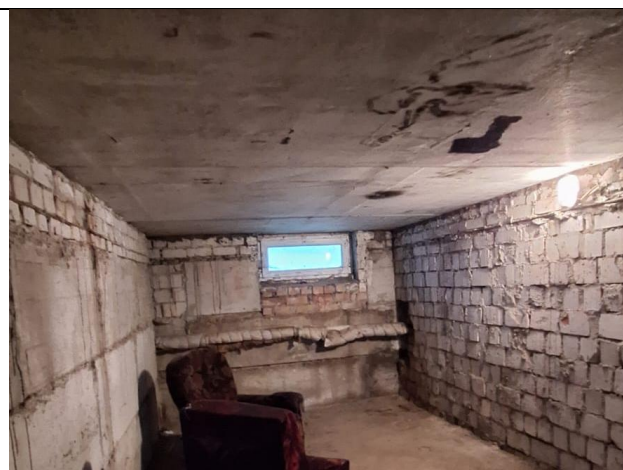
4.13.6. att. Pagraba PVC konstrukcijas logi

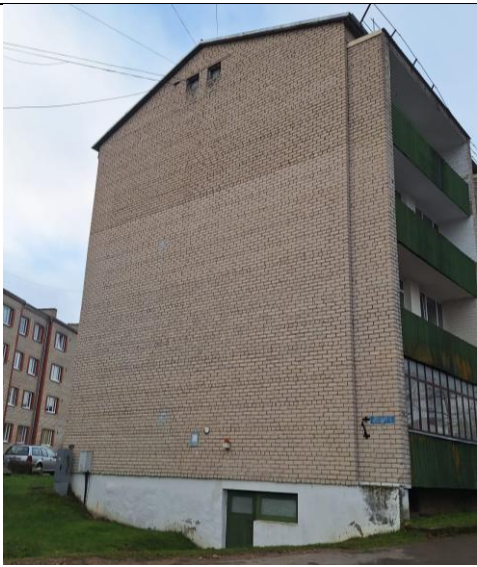
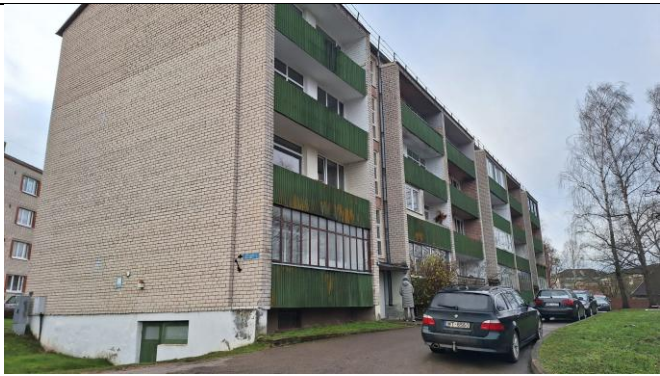
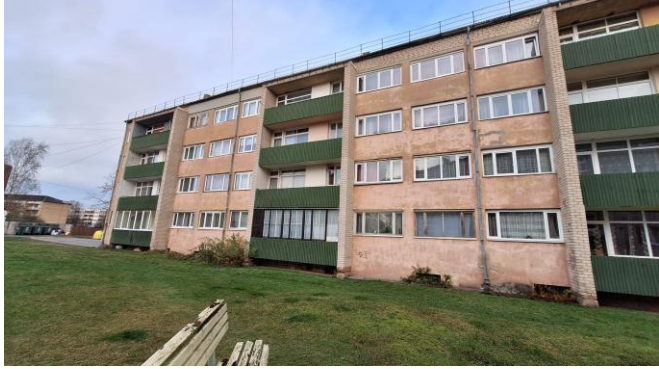
Ēkas ārējā apdare veidota no apmetuma, kas uzklāts uz ķieģeļu mūra. Apmetuma apdare nav izveidota visās ēkas fasādēs – vēsturiski gala sienas, nesošo sienu izbīdījumi un ārsienu posmi no 5. stāva logu līmeņa līdz jumtam ir bez apdares. Šajās vietās apdares funkciju pilda ķieģeļu mūrējums ar šuvju aizpildījumu (4.19.2. un 4.19.3. att.). Apmetuma apdarē lokālās vietās tika konstatētas plaisas. Kopumā fasādes apdares tehniskais stāvoklis vērtējams kā apmierinošs. Eksploatācijas laikā rietumu fasāde ir nosiltināta un apšūta ar metāla loksniem (4.19.4. att.).

| <p><b>4.19.1. att.</b> Ēkas “A” puses fasāde</p> | <p><b>4.19.2. att.</b> Ēkas “Z” puses fasāde</p> |
| <p><b>4.19.3. att.</b> Ēkas “D” puses fasāde</p> | <p><b>4.19.4. att.</b> Ēkas “R” puses fasāde</p> |

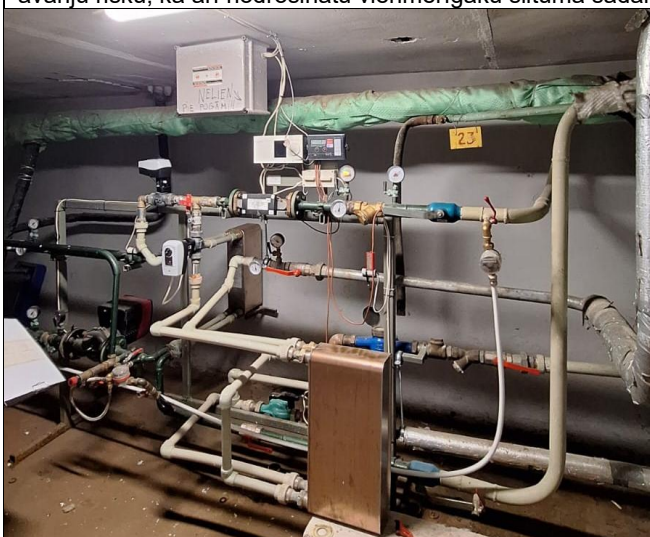
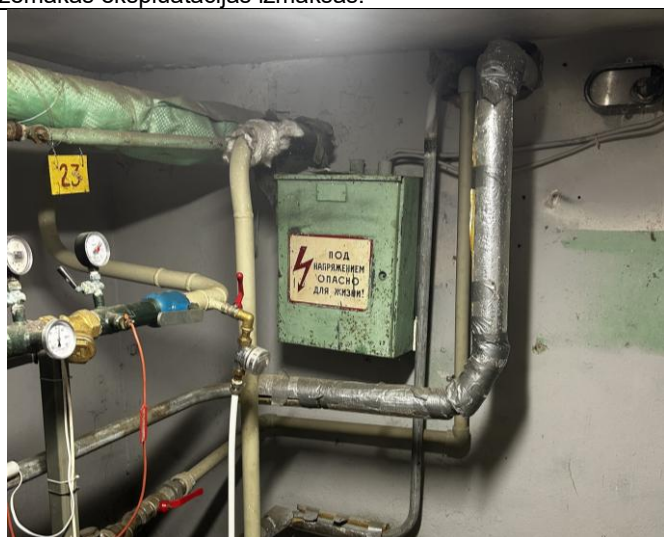
Ēkas siltummezgls izbūvēts pagrabstāvā. Apkures sistēmas cauruļvadi nav nomainīti, cauruļvadu siltumizolācija vairākās vietās ir bojāta. Apsekojot pagraba telpas, tika konstatēts apkures sistēmas posms, kur cauruļu bojājumu dēļ notikusi ūdens noplūde, par ko liecina samitrināta grīda un sienas konstatētās vietas tuvumā. Bojājumu novēršanas rezultātā cauruļvadu posmam izveidots pagaidu izolācijas slānis, kas nostiprināts ar līmlenti.

5.4.1. att. Siltummezgls

5.4.2. att. Siltummezgls

\*Ieteicama kompleksa apkures sistēmas nomaiņa, lai uzlabotu sistēmas darbības efektivitāti un drošumu, samazinātu avāriju risku, kā arī nodrošinātu vienmērīgāku siltuma sadali un zemākas ekspluatācijas izmaksas.

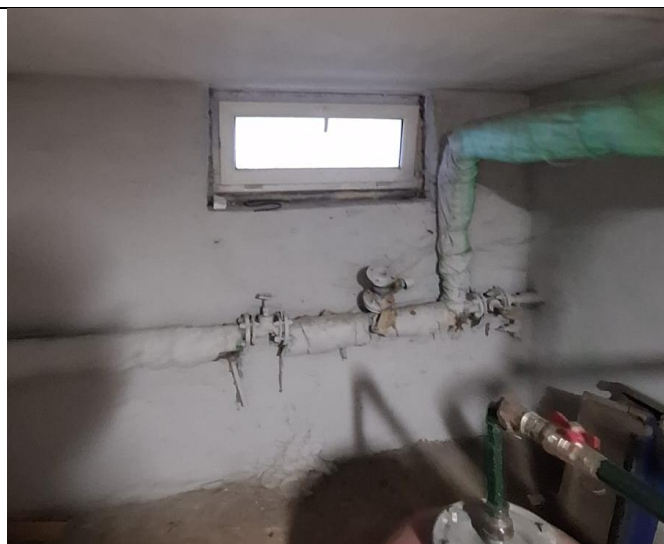
5.4.4. att. Apkures sistēmas cauruļvadi

\*Konstatētajā bojājuma vietā nepieciešams veikt bojātā cauruļvada posma nomaiņu, ja tas nav veikts iepriekš, kā arī izbūvēt atbilstošu siltumizolācijas slāni. Šādi pasākumi novērsīs atkārtotu ūdens noplūdes risku un nodrošinās apkures sistēmas drošu turpmāko ekspluatāciju;

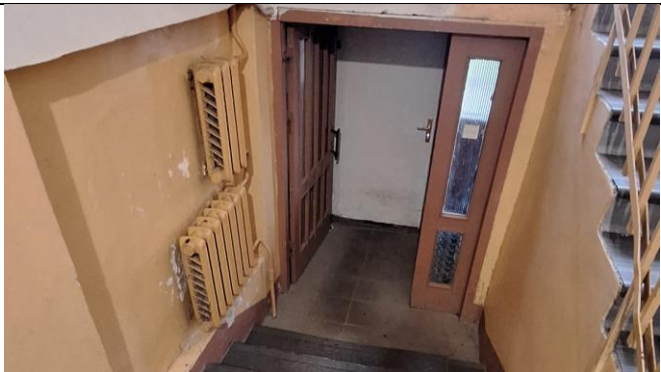
Kāpņu telpās uzstādīti čuguna radiatori.

| <p><b>5.5.1. att.</b> Čuguna radiatori kāpņu telpās</p> | |

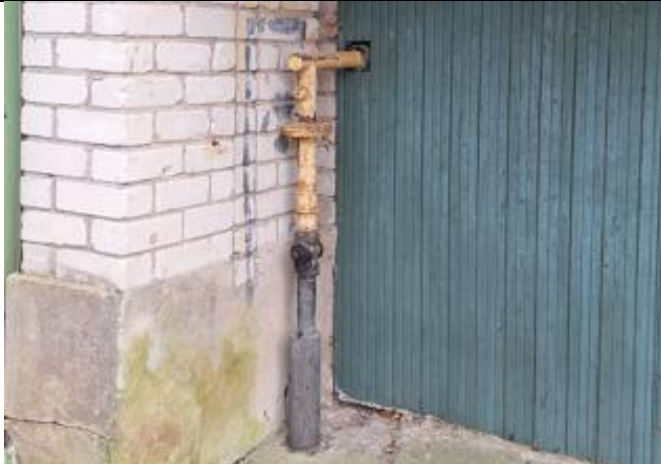
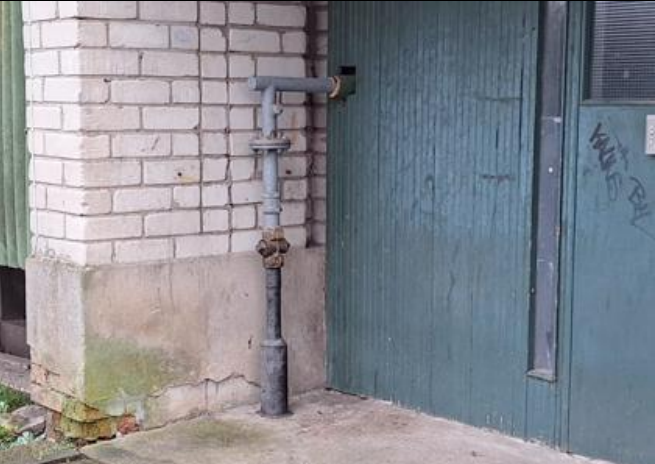
| <p>Ēkai izbūvēti vairāki gāzes vada ievadi, kas izvietoti ēkas ziemeļu fasādē. Gāzes vada un iekārtu tehniskais stāvoklis netika vērtēts.</p> | |
| <p><b>5.8.1. att.</b> Gāzesvada ievadi ēkas ziemeļu fasādē</p> | <p><b>5.8.2. att.</b> Gāzesvada ievadi ēkas ziemeļu fasādē</p> |

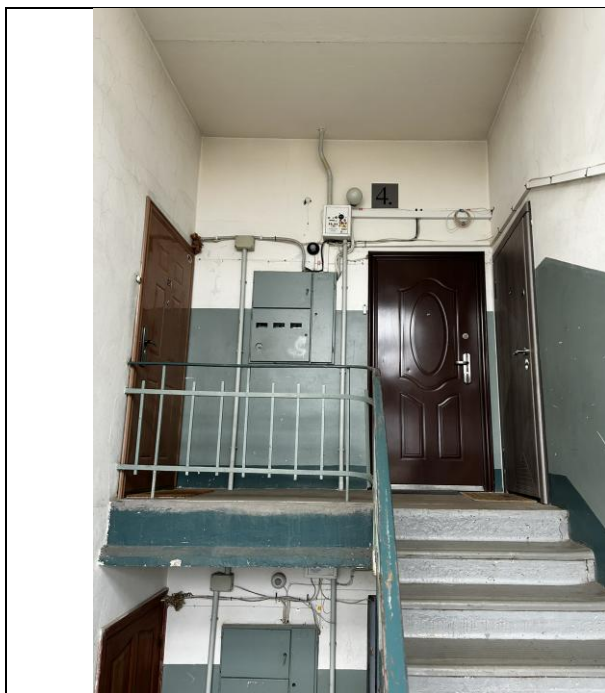
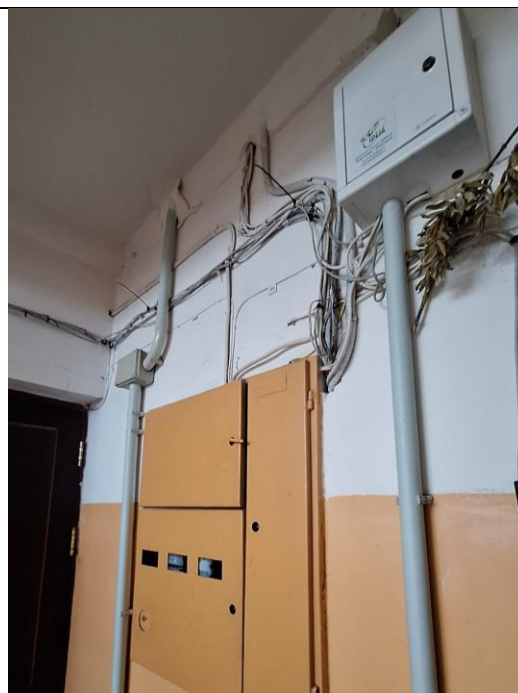
| <p>Ēka pieslēgta pilsētas elektroapgādes tīklam, ar atsevišķām sadalnēm. Kabeļu un vadu pretestības mērījumi apsekošanas brīdī nav veikti. Pagrabā pārsvarā saglabājušies sākotnējā instalācija, kāpņu telpās – daļēji atjaunota. Elektrības skaitītāji dzīvokļiem izvietoti katrā stāvā.</p> | |

5.9.1. att. Elektroinstalācija kāpņu telpās; elektrības skaitītāji

5.9.2. att. Elektroinstalācija kāpņu telpās; elektrības skaitītāji

| <p><b>Rekomendācijas/ieteikumi:</b><br/>*Ieteicams atjaunot elektroinstalāciju kompleksi.</p> | |
