## Vizuālās/tehniskās apsekošanas atzinums

Daudzdzīvokļu ēka

Kurzemes iela 6, Tukuma pilsēta

Atzinums izsniegts pasūtītājam 2019. decembrī

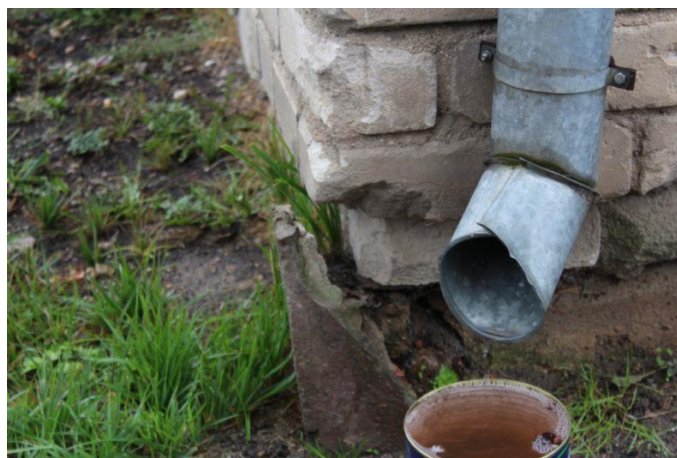
Novērojama apmetuma erozija cokola daļā kā arī samitrinājums un veģetatīvais apaugums. Ķieģeļu mūra konstrukcijās konstatēti lokāli mehāniski bojājumi, ķieģeļu mūra erozija un izdrupumi cokola daļā. Bojājumi visticamāk ir radušies konstrukciju, atsevišķu posmu dažādu deformāciju dēļ, grunts svārstību, un ārējo atmosfērisko apstākļu iespaidā. Pagaidām šie bojājumi ir nebūtiski un kopējo sienu nestspēju neietekmē. Šādi bojājumi laikam ejot palielināsies. Lai gan silikātķieģeļu salizturība ir liela un pārsniedz 100 sasalšanas ciklus, tomēr daudzu gadu sasalšanas un atkuššanas ietekmē veidojas bojājumi.

4.1.2. att. Mūra erozija cokola daļā

Kopumā pamatu tehniskais stāvoklis pie pašreizējām iedarbēm vērtējams kā apmierinošs, ar tendenci pasliktināties. Pareizais risinājums, lai uzlabotu konstrukciju siltumnoturību, samazinātu ķieģeļu drupšanu un samazinātu ārējās iedarbības ir pamatu konstrukciju siltināšana - nepieciešams veikt cokola daļas bojātā apmetuma demontāžu, virsmu apstrādi ar fungicīdu, virsmu līdzināšanu (erozijas bojāto virsmu labošana), vertikālās hidroizolācijas izveidi, siltināšanu un atbilstošas apdares izveidi.

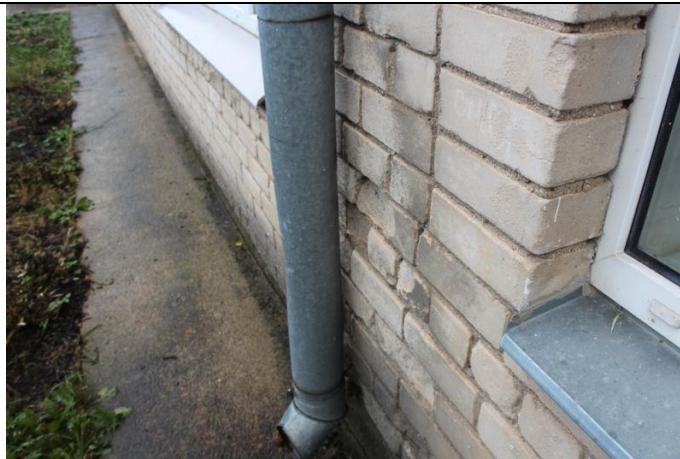
4.1.11. att. Betona aizsargapmale, bojājumi notekas

Nepieciešams demontēt esošo pamatu aizsargapmali un izbūvēt jaunu pamatu aizsargapmali (visai ēkai) – betona vai bruģakmens aizsargapmali (ar javas pamatni un javas aizpildītām šuvēm), pirms tam sagatavojot pamatni, apmali izbūvēt ar slīpumu prom no ēkas ( $\sim 2-3^\circ$ ), lai tiktu samazināts mitruma piesātinājums pamatu konstrukcijas tuvumā. Apmales līmenim jābūt augstākam par pieguļošās teritorijas līmeni. Ēkas pamatu tuvumā iesakņojušos kokus/krūmus nepieciešams likvidēt/pārstādīt.

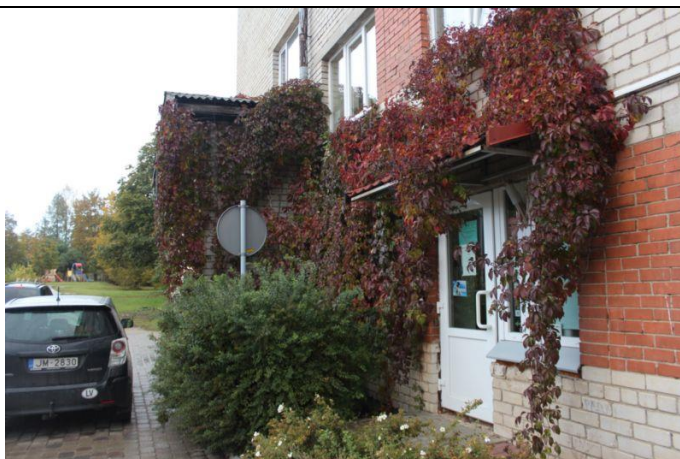
4.2.15. att. Vītēnaugi uz ēkas fasādes

Kopumā nesošo sienu tehniskais stāvoklis pie pašreizējām iedarbēm vērtējams kā apmierinošs, ar tendenci pasliktināties. Nepieciešams veikt ārsienu virsmu skalošanu, un apstrādi ar fungicīda sastāvu, līdzināšanu un atbilstošas apdares izveidi. Ieteicams veikt ārsienu konstrukciju siltināšanu. Siltināmās ēkas sienu virsmai jābūt rūpīgi mehāniski attīrītai no vītenaugiem, izdrupumiem, esošām plaisām jābūt aiztaisītām (plaisas un izdrupumus fasādē aizpildīt ar atbilstošu remonta sastāvu, lielākajām plaisām pēc nepieciešamības iestrādāt stiegras ( $d=8$  mm,  $s=200$  mm), jādemonē pie fasādes piestiprinātus elementus (piemēram, karoga turētājus). Spēcīgi mitrumu uzsūcošas, drūpošas vai brūkošas virsmas nepieciešams kārtīgi mehāniskā veidā notīrīt, nogruntēt ar piesūcinošu grunti. Pa ārsienām izplatījušos vītenaugus nepieciešams likvidēt.

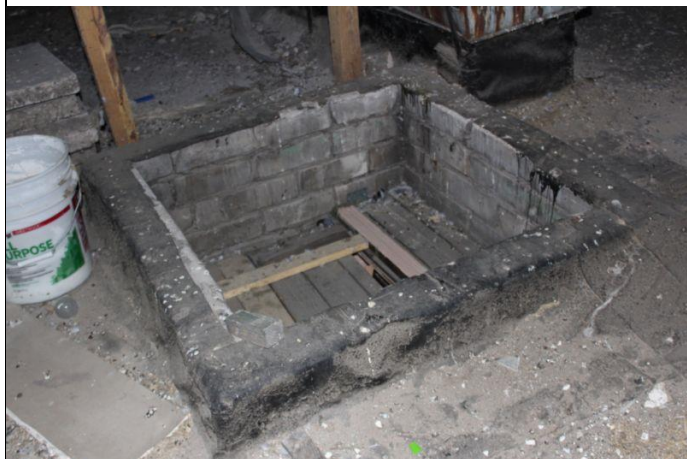
4.8.3. att. Lūka bēniņu pārsegumā

Nepieciešams piesaistīt sertificētu speciālistu, kas apsekotu un, nepieciešamības gadījumā, iztīrītu ventkanālus. Pēc nepieciešamības ieteicams pārmūrēt ventilācijas šahtas virs jumta daļā. Šahtas apšūt ar skārdu, uzstādīt skārda noseļcepures. Nepieciešams nomainīt jumta un bēniņu stāva lūkas pret hermētiskām (bēniņu daļā siltinātām) lūkām, ieteicams komplektā ar kāpnēm. Pa jumta perimetru, ieteicams uzstādīt jumta nožogojumu - Pēc LBN 201-15 "Būvju ugunsdrošība" dzīvojamajai mājai noteikts I lietošanas veids un ugunsdrošības klase U2a. Atbilstoši LBN 201-15 79. punktam būvēs, kuru augstums no brauktuves (zemes) līmeņa līdz dzegai vai parapeta augšmalai ir lielāks par 10 metriem, no katras kāpņu telpas, kas ved līdz pēdējam (augšējam) stāvam, izbūvē izeju uz bēniņiem caur ugunsdrošu lūku ar minimālo izmēru 0,6 x 0,8 metri un stacionāri piestiprinātām vertikālām vai izvāžamām kāpnēm no A1 ugunsreakcijas klases būvizstrādājumiem ar minimālo platumu 0,6 metri. Atbilstoši LBN 201-15 81.2. punktam pa jumta perimetru paredzēts izbūvēt jumta nožogojumu. Jumta nožogojumam vai stienim (trosei) jāiztur statiskā slodze vismaz 12 kN un katram nožogojuma vai stieņa (troses) stiprinājumam jāiztur statiskā slodze vismaz 5 kN.

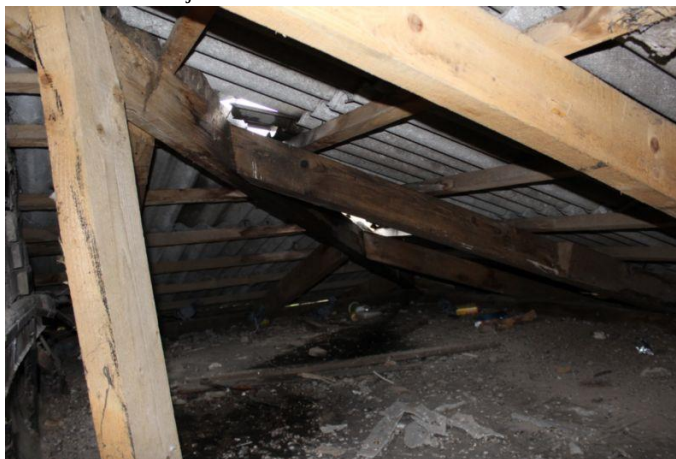
4.8.4. att. Jumta seguma bojājumi

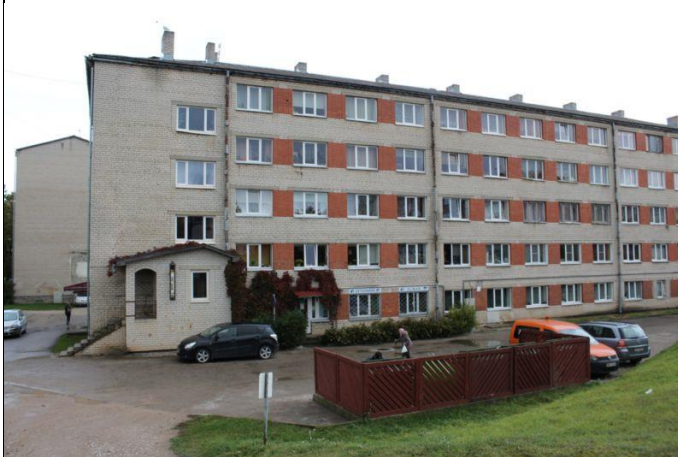
Ēkas fasādes būvētas salīdzinoši vienkāršas bez dekoratīvajiem elementiem Ēkas nesošās ārsienas būvētas no silikātķieģeļu mūra. Ārējā apdare – izšuvots silikātķieģeļu mūris. Fasādes lokālās vietās ir mitruma un sala bojātas. Nav ievērots logu, durvju un lodžiju ailu aizdares vienots risinājums. Koka konstrukcijas logu krāsojums ir bojāts. Atsevišķiem logiem ir atšķirīgs rāmju tonis.

4.19.2. att. Ēkas rietumu puses fasāde

Kopējais fasāžu apdares stāvoklis ir daļēji apmierinošs ar tendenci pasliktināties. Nepieciešams veikt ārsienu energoefektivitātes uzlabošanu, kā arī veikt atbilstošu fasādes apdares atjaunošanu, pirms tam veicot paneļu sadurvietu šuvju remontu/hermetizēšanu un virsmu dezinfekciju/skalošanu.

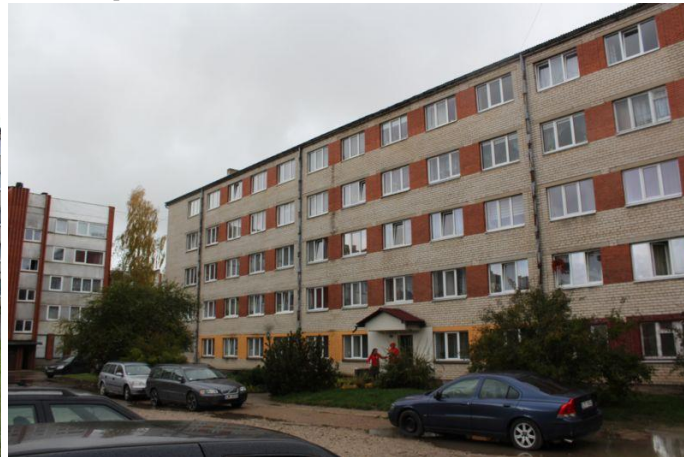
4.19.3. att. Ēkas dienvidu puses fasāde

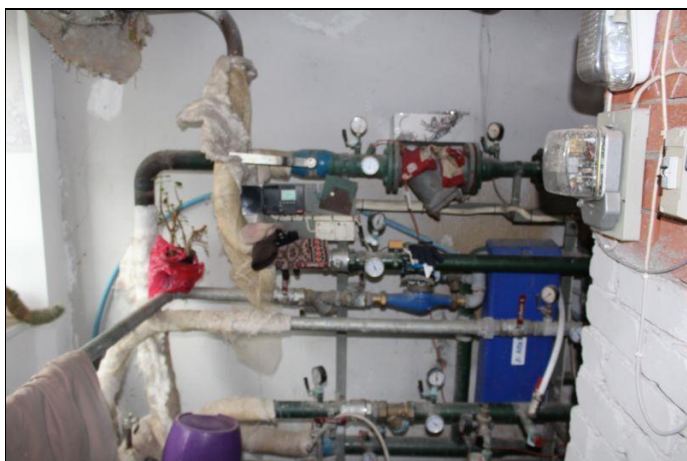
Siltumapgāde tiek nodrošināta no pirmā stāvā izbūvētā siltummezglā. Sistēma aprīkota ar atbilstošu automātiku un cirkulācijas sūkņiem. Sistēma ir viencauruļu ar apakšējo sadali ar čuguna radiatoriem/metāla konvektoriem. Cauruļu veids - metāla caurules.

5.4.1. att. Ēkas siltummezgls

Pašreizējā izpildījumā sistēma ir grūti balansējama. Ieteicams veikt apkures sistēmas atjaunošanu/uzlabošanu (t.sk. guļvadu izolācijas atjaunošanu) pieaicinot siltumtīklu inženieri, kas novērtētu faktisko stāvokli un sniegtu priekšlikumus veicamajām darbībām. Bojātos/novecojušos cauruļvadus nepieciešams nomainīt.

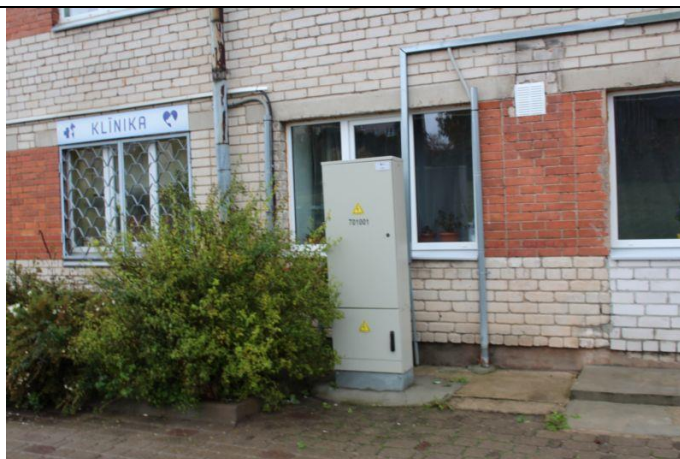
Ēka pieslēgta pilsētas elektroapgādes tīklam ar atsevišķu ievad kabeli. Elektrosistēma (instalācija) mainīta laika gaitā. Nav pieejama elektroapgādes sistēmas izpildedokumentācija. Sistēma ir funkcionējoša un nav saņemta informācija par kādām problēmām.

5.9.1. att. Elektroapgādes ievadskapis

Tuvākajā laikā ieteicams veikt iekšējo tīklu elektroapgādes kabeļu izolācijas pretestības mērījumus. Atbilstoši 2016. gada 19. aprīļa Ministru kabineta noteikumi Nr. 238 – elektroinstalācijas (tai skaitā zibenssardzības ierīces) pārbaudi veic reizi 10 gados. Jānosaka pieļaujamās slodzes, kā arī jāveic aizsardzības aparātu novērtēšana. Vizuālās apsekošanas ietvaros nav paredzēta el. Komunikāciju sistēmas detalizēta izpēte.
