**Tehniskās apsekošanas atzinums**

**Daudzdzīvokļu dzīvojamā ēka, zemes kad. Nr. 90010010399 Kurzemes iela 20,  
Tukums, Tukuma nov., LV-3101**

**Ēkas vienkāršota tehniskā apsekošana**

Atzinums izsniegts 2025.gada 20. novembrī.

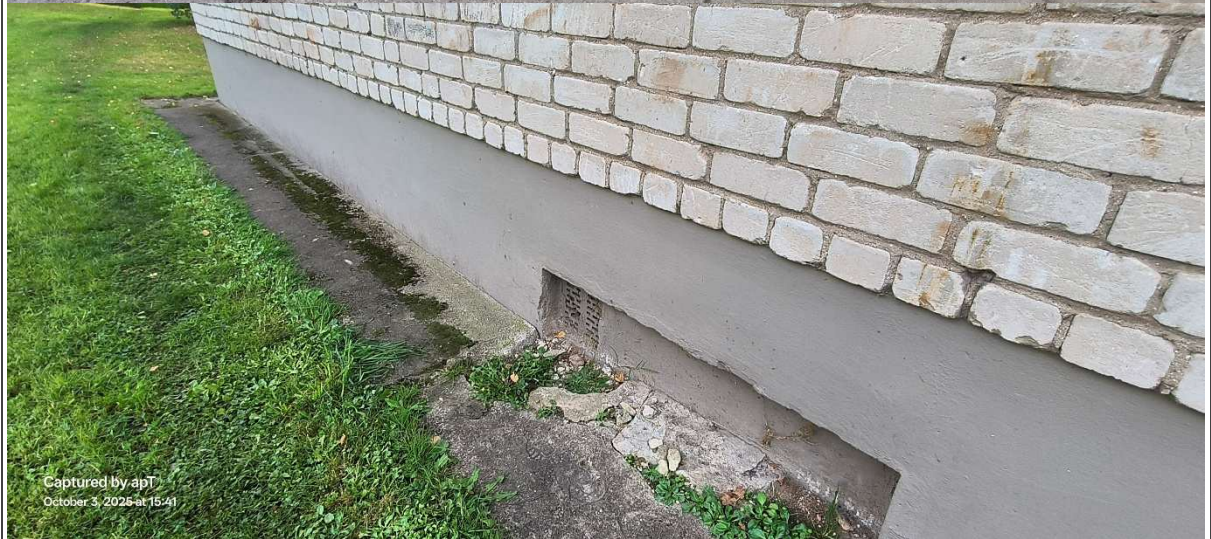
*Ēkas pamati veidoti no saliekamiem FBS blokiem ar ķieģeļu mūra ieslēgumiem. Cokola augstums ~70 cm no betona cokola apmales, cokola apmale ~60 cm plata. Pamatu cokola daļa apmesta ar cementa javu un krāsota. Apmetums vietām saplaisājis. Pagraba gaismas lūkas daļēji aizmūrētas ar 1 rindu stikla bloku joslu un aizbērtas – pagalma pusē aizbetonētas. Cokola apmale lokāli saplaisājusi, nosēdusies ar nelieliem izdrupumiem un apaugumiem.*

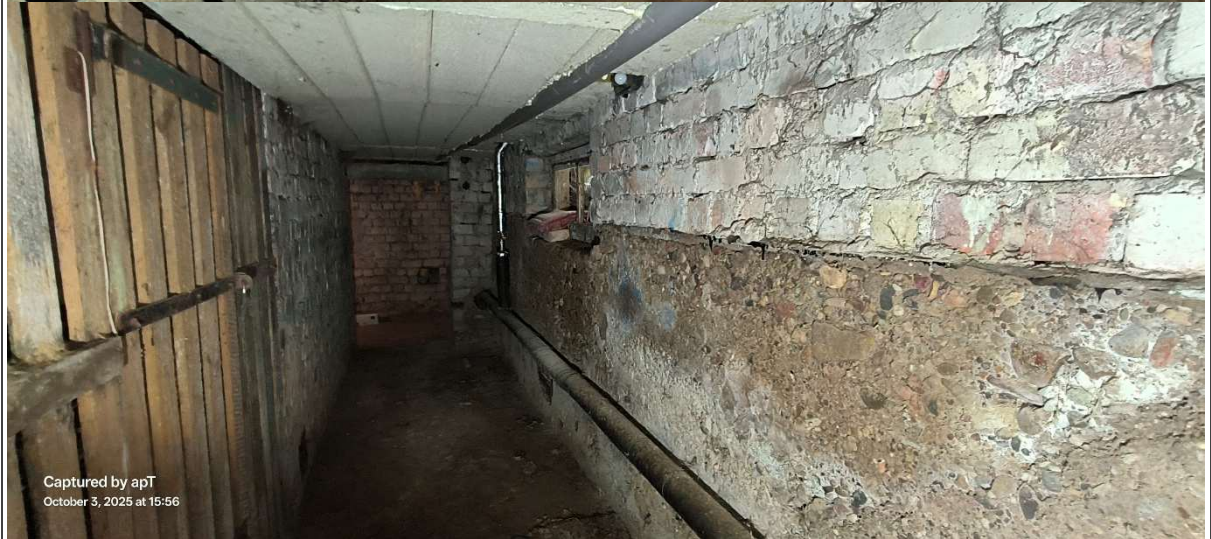
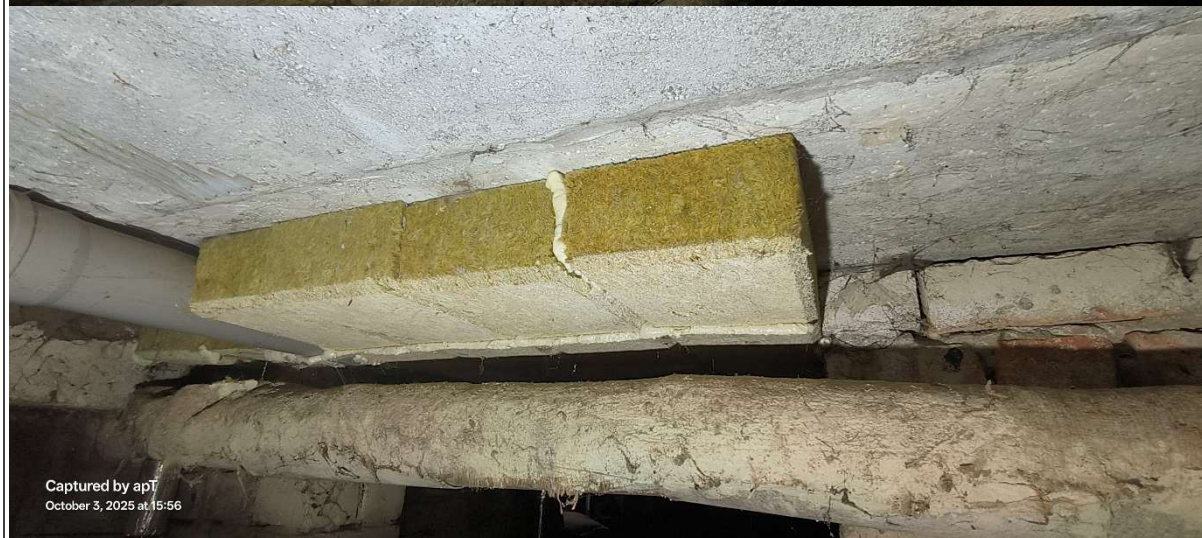
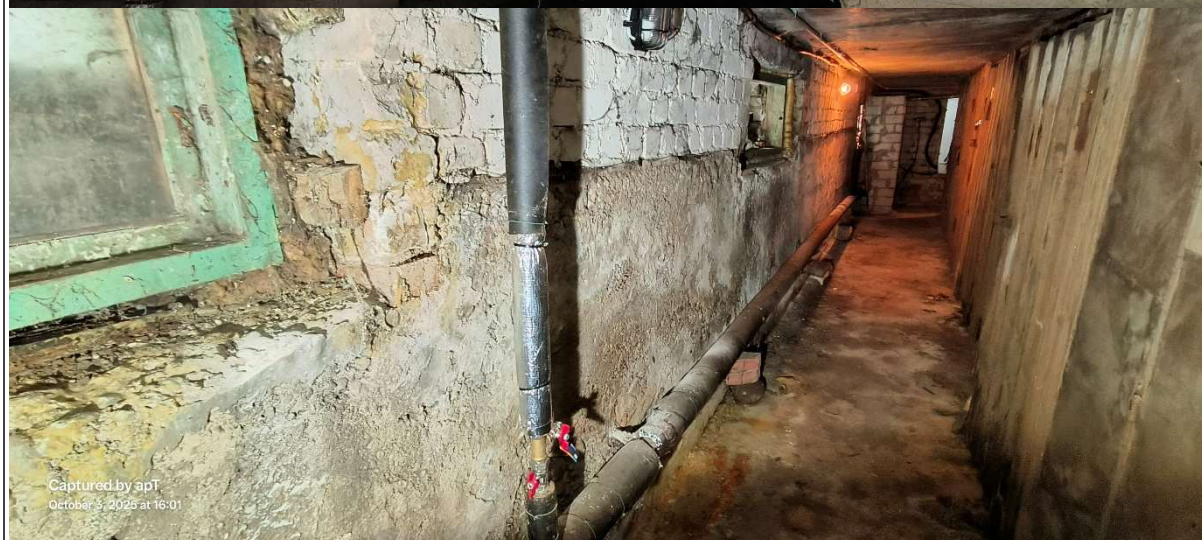
***Pagraba grīdas segums – vājbetona melnā grīda. Vietām grīda lokāli bojāta.  
Pamatu horizontālā hidroizolācija - ruberoīds 2. kārtās ~zem zemes virsmas līmeņa.  
Pagrabā uz betona un mūra ārsienām redzami izsālījumi, izskalojumi– pastiprināta  
gruntsūdeņu ietekme.  
Pagraba telpas Nr.8 pārsegums daļēji siltināts ar akmens vati 100 mm biezumā.***

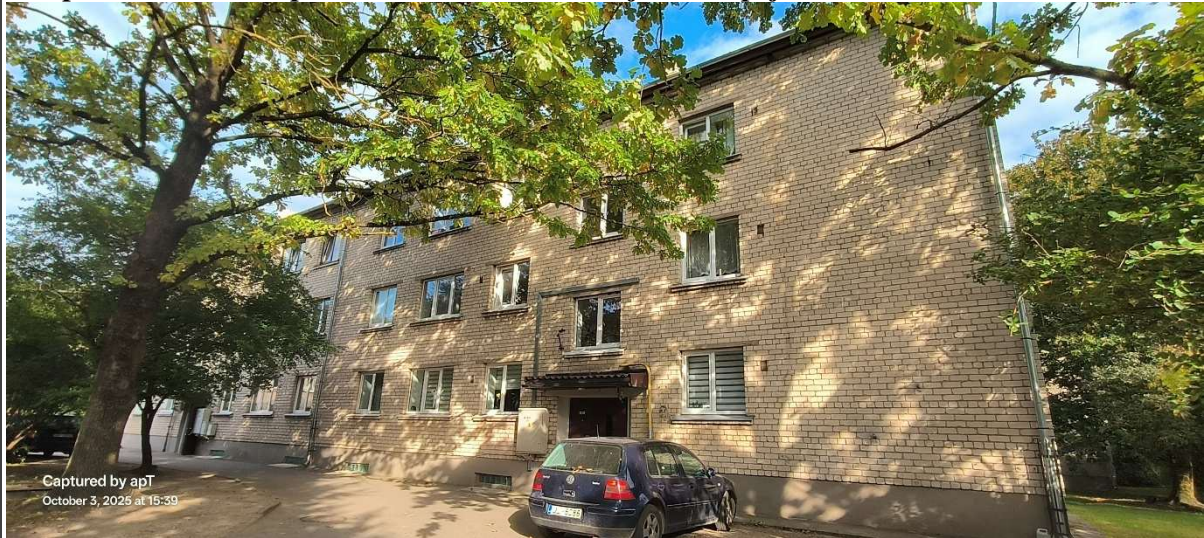
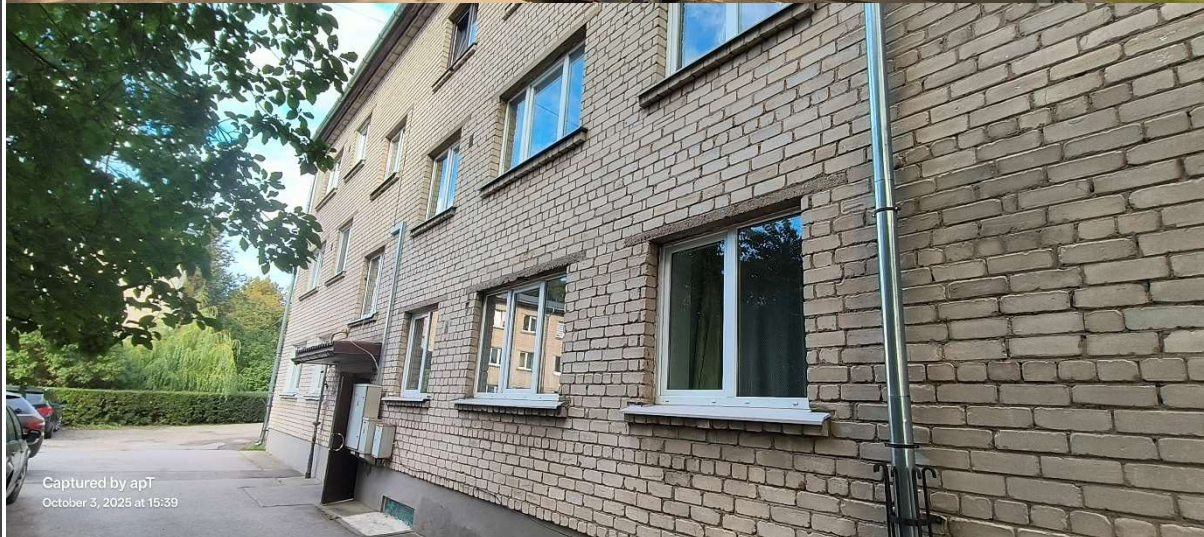
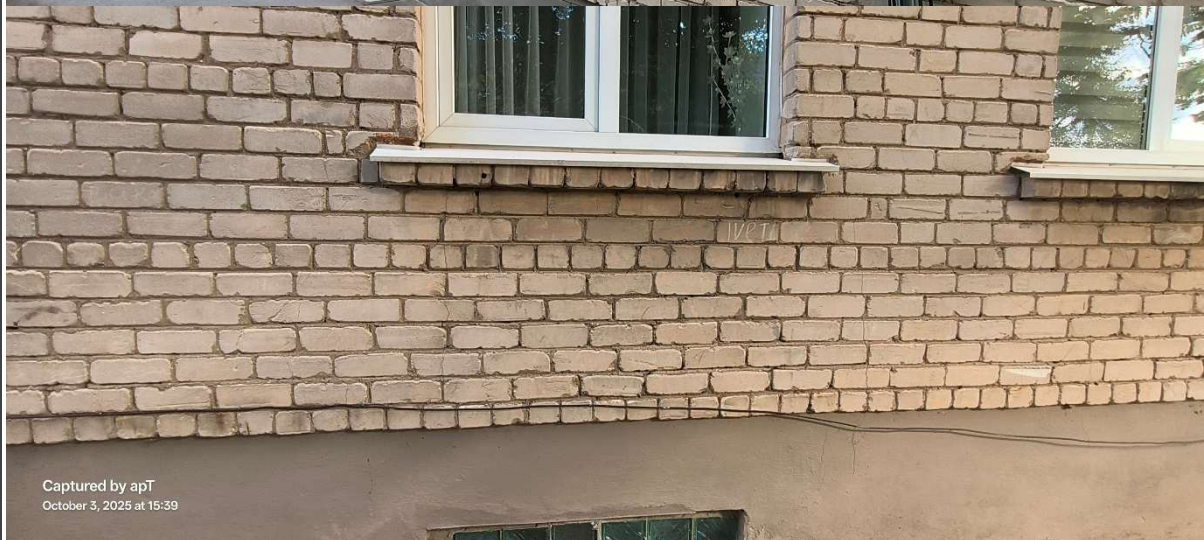
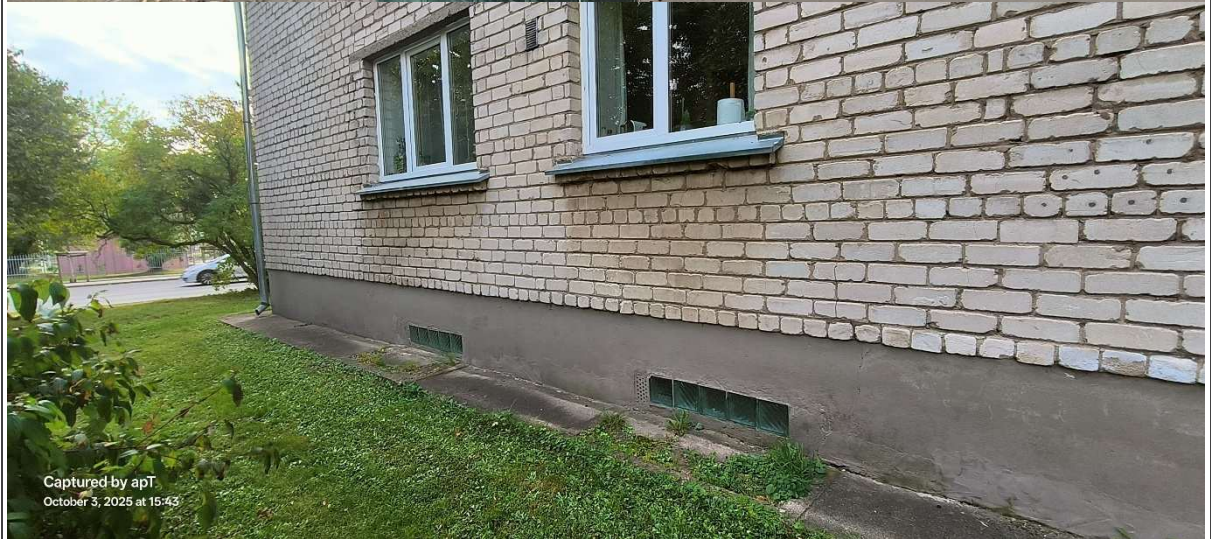
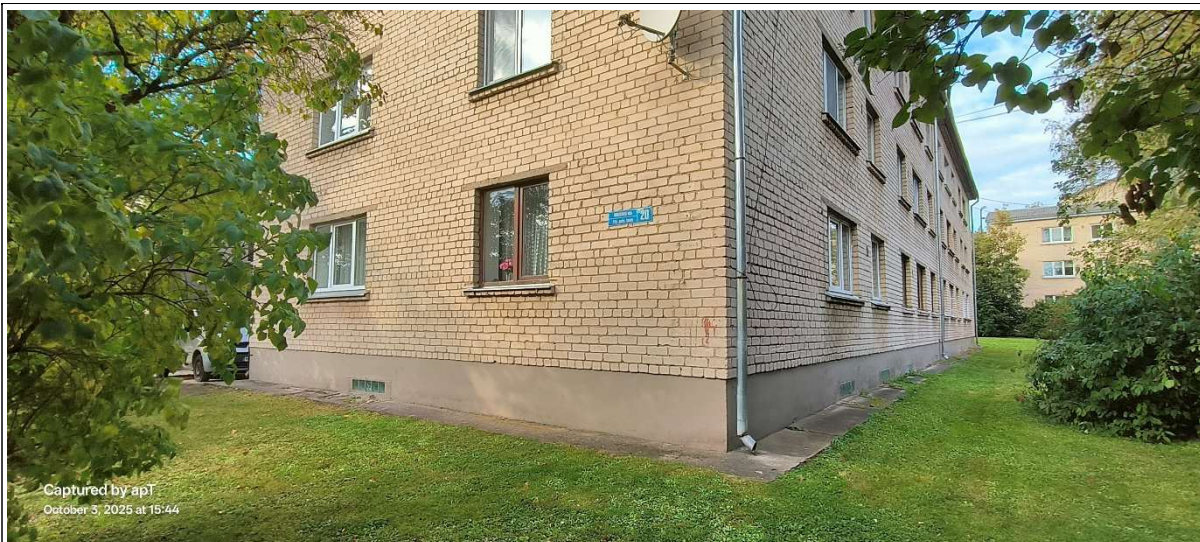
*Ārsienās redzamas nelielas virspusējas plaisas mikroplaisas rietumu un austrumu pusēs. Dzīvokļu telpas netika apsekotas. Uz apsekošanas brīdi plaisas nerada konstrukcijas nestspējas un noturības zudumus.*

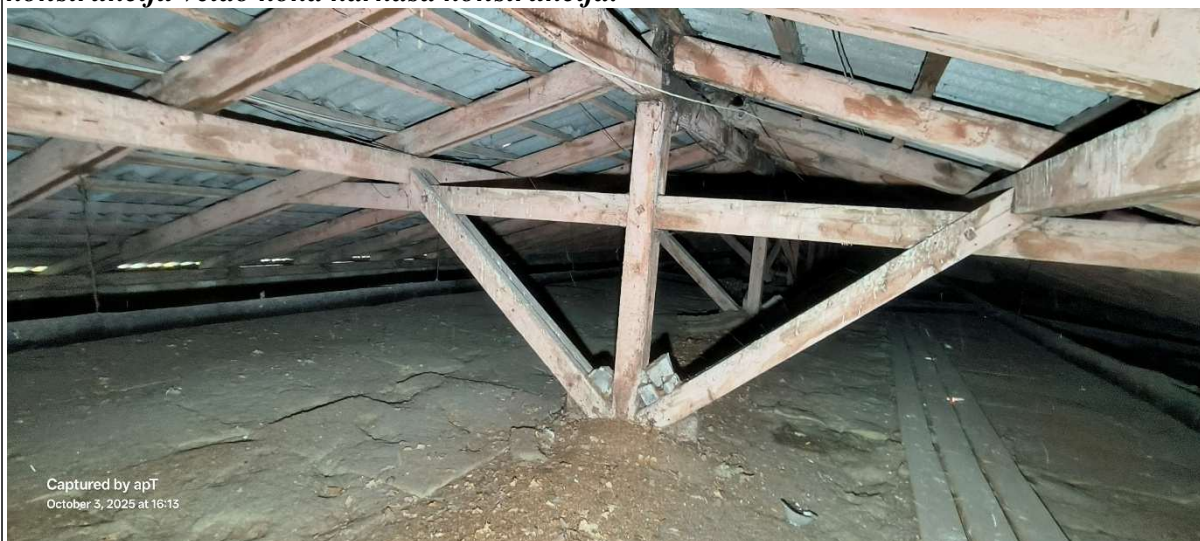
*Ēkas slodzes galvenokārt tiek pārnestas uz nesošiem silikātā ķieģeļu mūriem. Jumta konstrukciju veido koka karkasa konstrukcija.*

*Konstrukcijas ir bez bojājumu pazīmēm.*

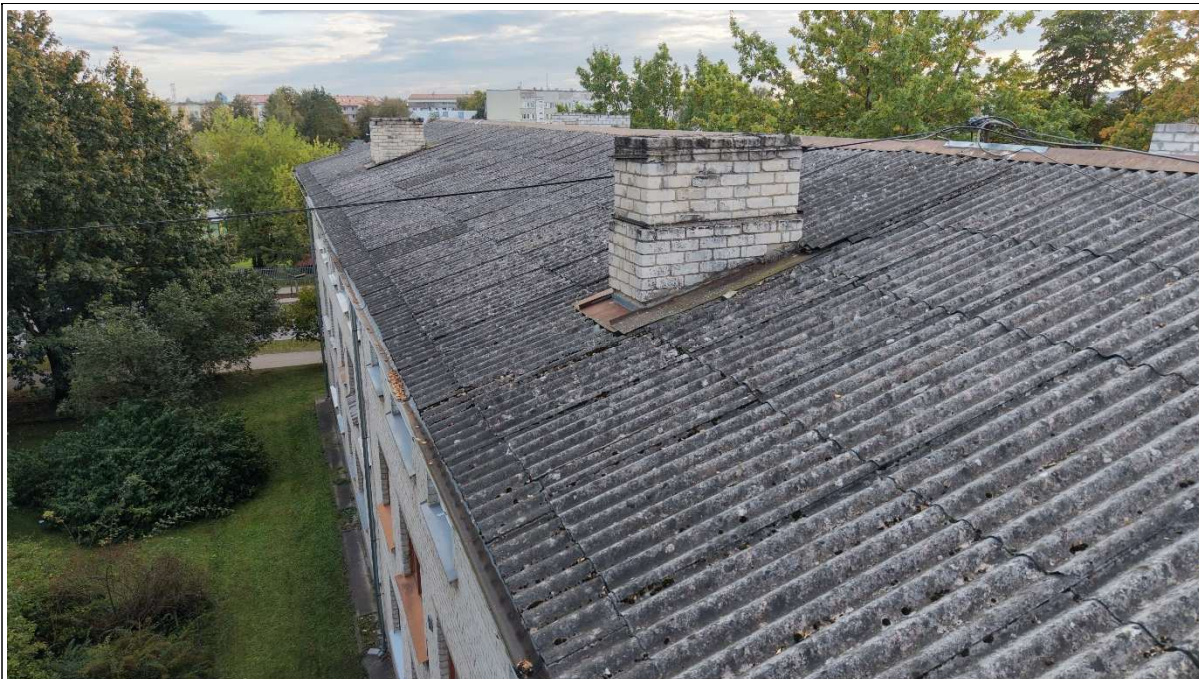
***Jumta konstrukciju veido koka karkass.***

***Spāres 2x150\*40 mm, solis ~1200 mm. Kores un jumta krēslus sijas 2x160\*50 mm.***

***Kopturi un krēsla saites un krusta garensaites 145\*50 mm. Kores statņi 2x125\*40 mm ar soli ~3600 mm. Mūrlata ~125\*145 mm. Jumta latojums 65x45 mm, solis ~500 mm.***

***Jumta konstrukcijas savtarspēji sitprinātas ar naglām un bultskrūvsavienojumiem M12 ar virspusēju koroziju.***

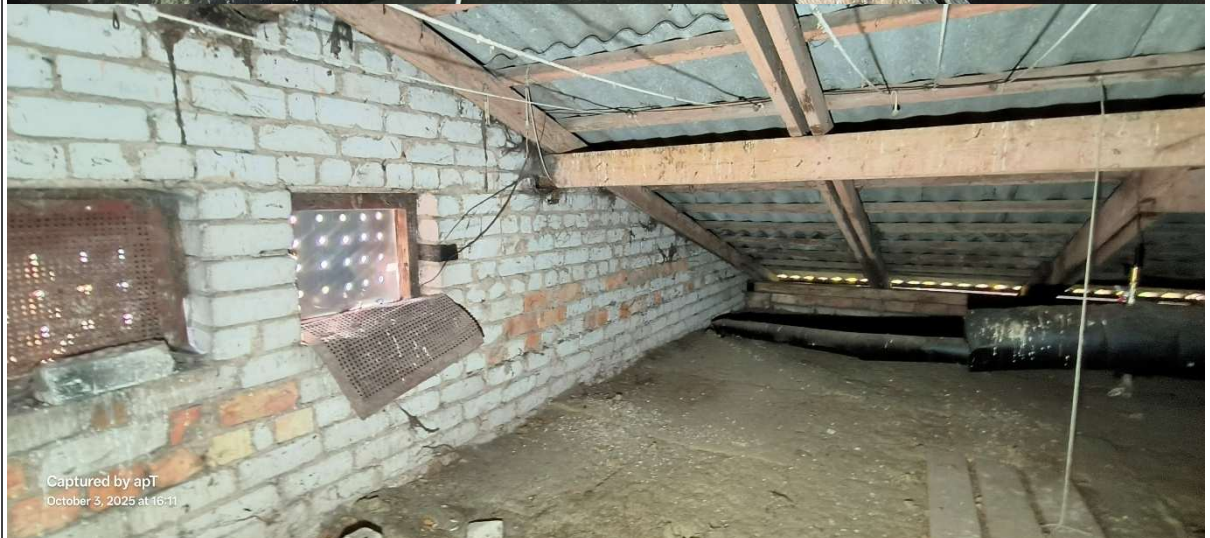
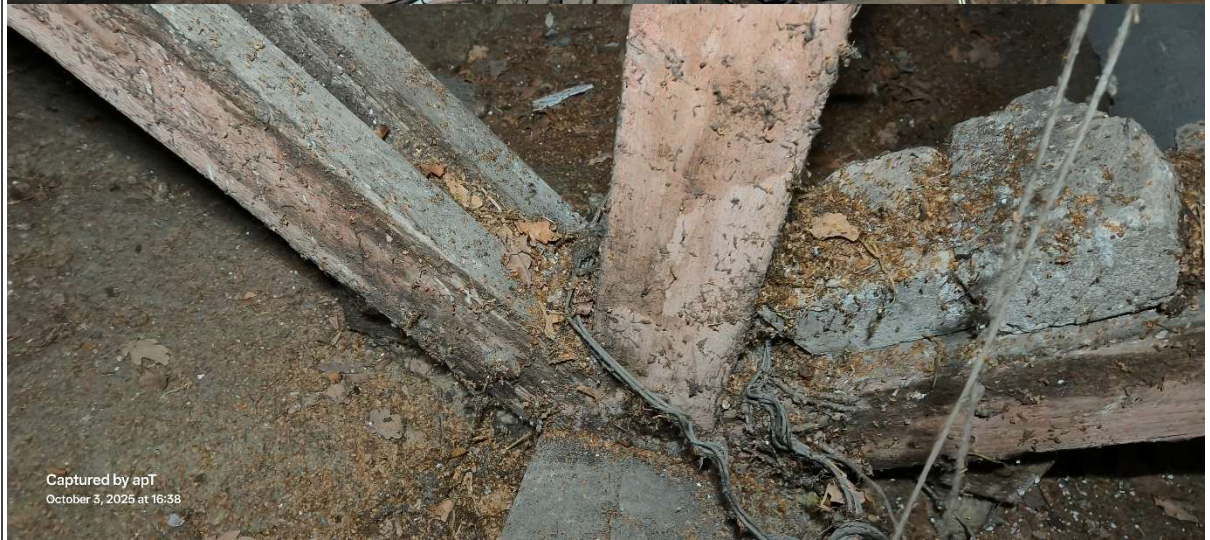
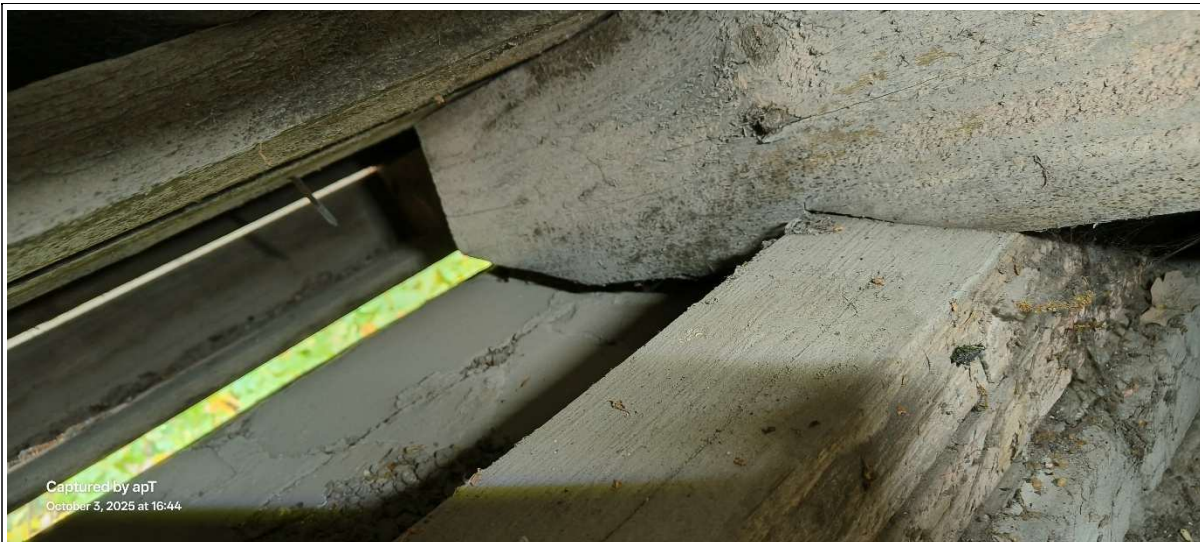
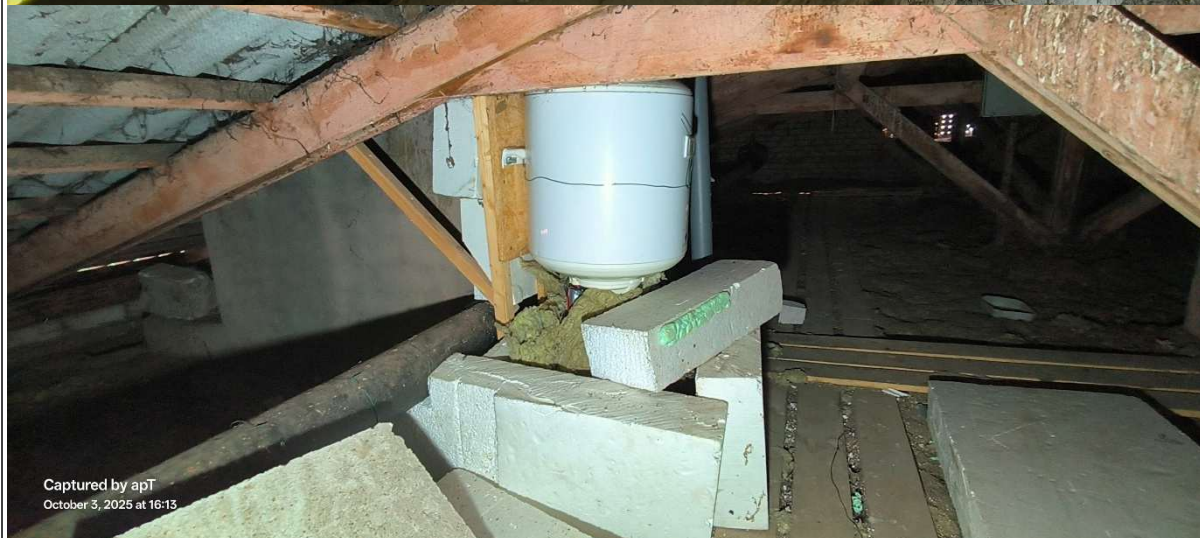
***Jumta konstrukcijā iekārta apkures sistēmas apsaiste.***

***Vietām redzama jumta konstrukcijas pastiprināšana. Uz koka konstrukcijām novērojami mitruma pleķi –kondensāta, mitruma īslaicīga ietekme.***

***Sadzīves kanalizācijas elpošanas izvadi bērniņos(neatbilstoši atjaunoti) veicina jumta koka konstrukciju bojājumus.***

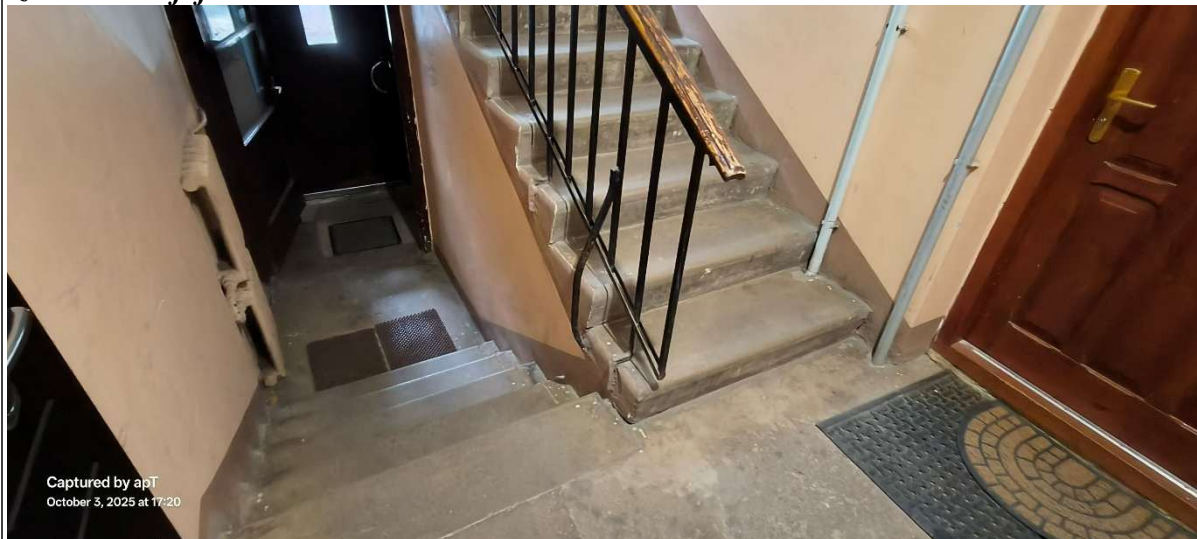
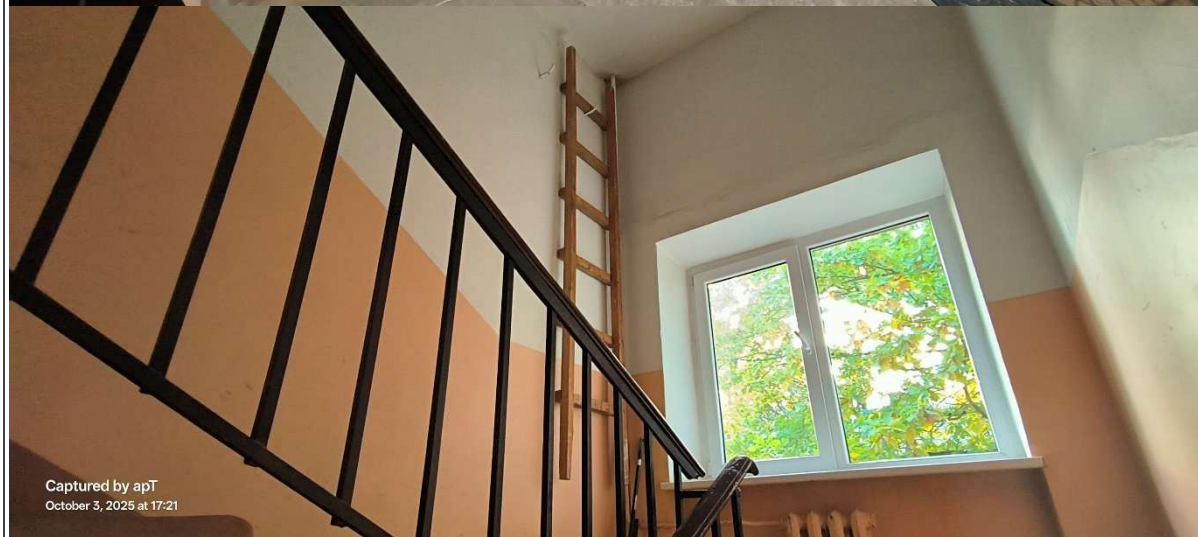
*Kāpņu laidī, stāvu un starpstāvu pārsegumi no saliekamā dzelzsbetona, kas balstīti ķieģeļu mūros. Kāpnes aprīkotas ar metāla margām un koka lenteriem. Kāpnes un margas bez izteiktiem bojājumiem.*

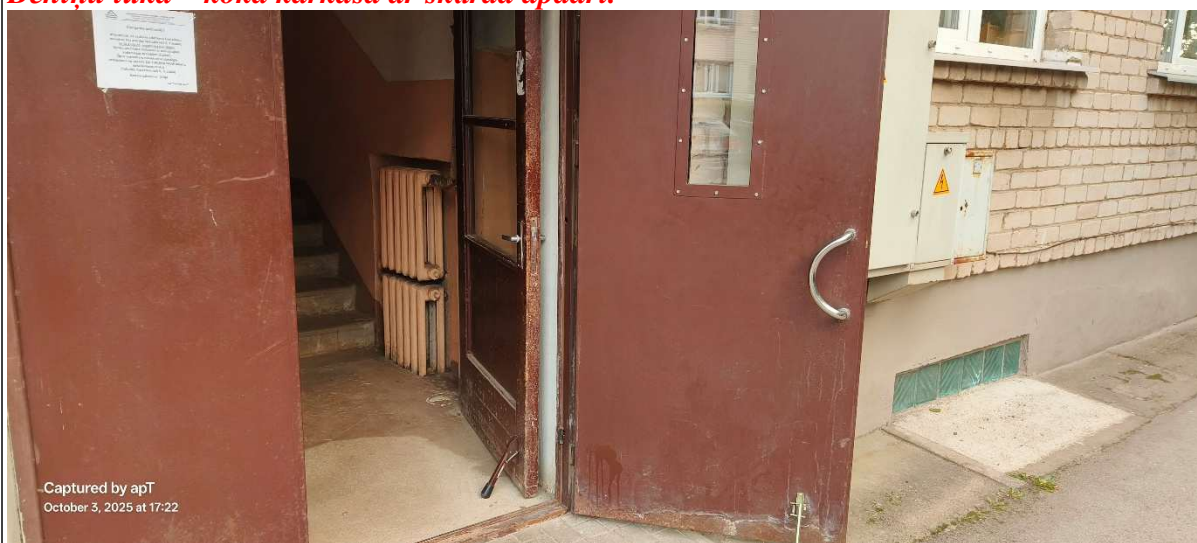
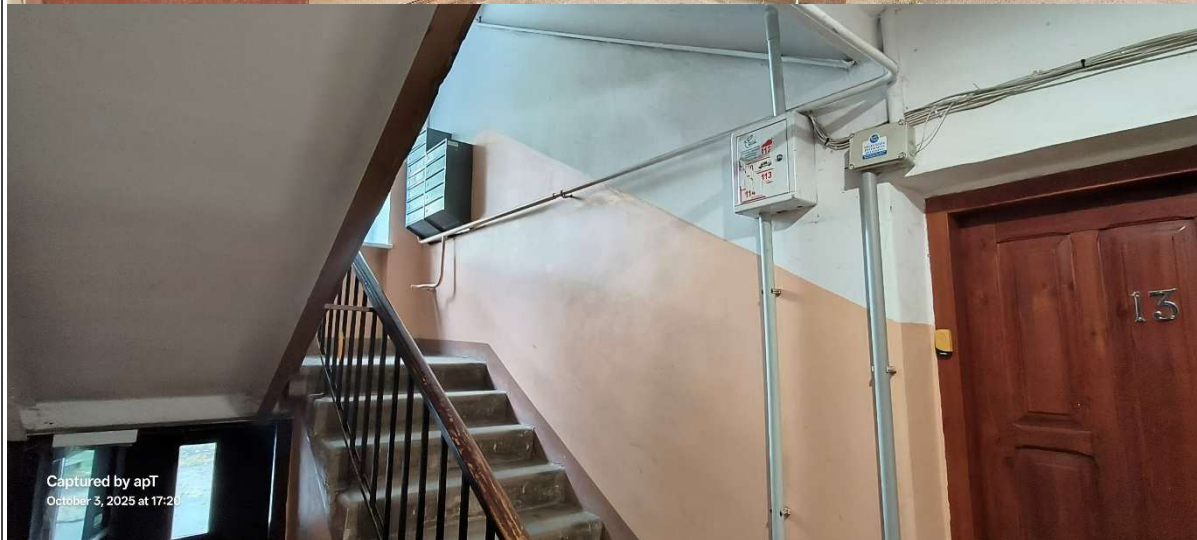
*Vējtvera otrās durvis ir koka ar stiklojumu augšdaļā. Durvis ir sasēdušās ar spraugām un neblīvumiem.*

*Iekšsienas apmestas un krāsotas, ir veikti atjaunošanas darbi un apdare labi saglabājusies.*

*Bēniņu lūka – koka karkasa ar skārda apdari.*

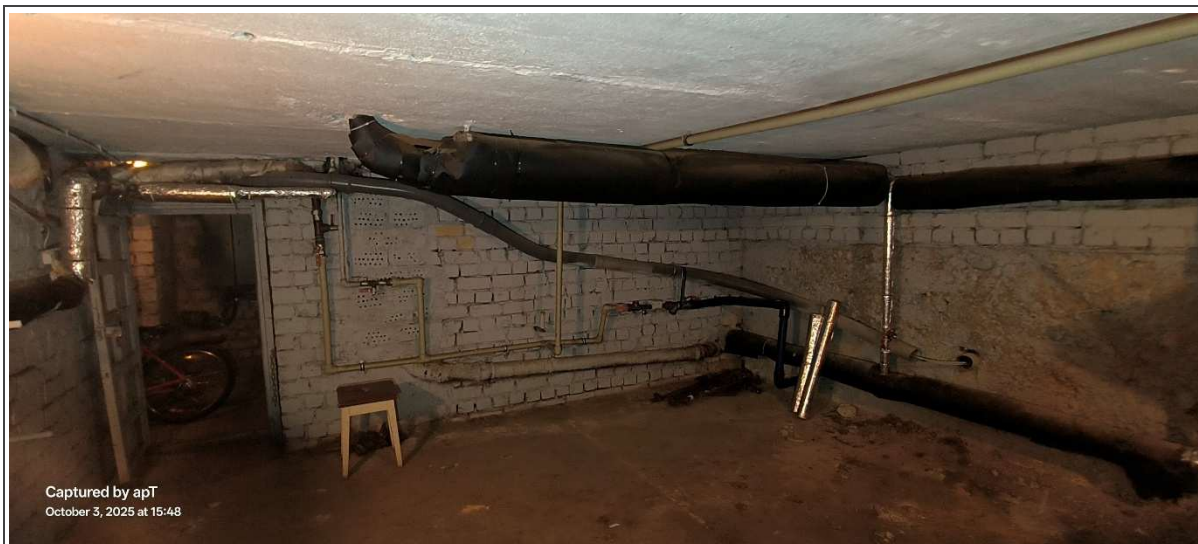
**Karstais ūdens tiek nodrošināts no pilsētās centralizētiem tīkliem – siltummezgls. Iekšējā cauruļvadu apsaiste pagraba stāvā – PPR, kapara un tērauda cauruļvadi. Tērauda cauruļvadi ar koroziiju, lokālas sūces un cauruļvadu bojājumi.**

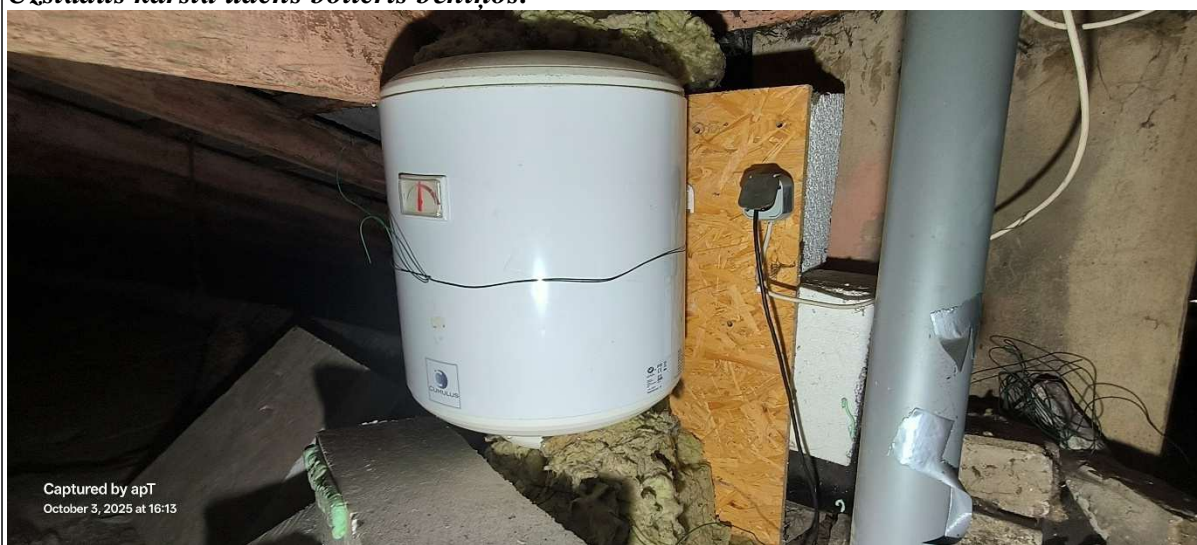
***Uzstādīts karstā ūdens boileris bēniņos.***

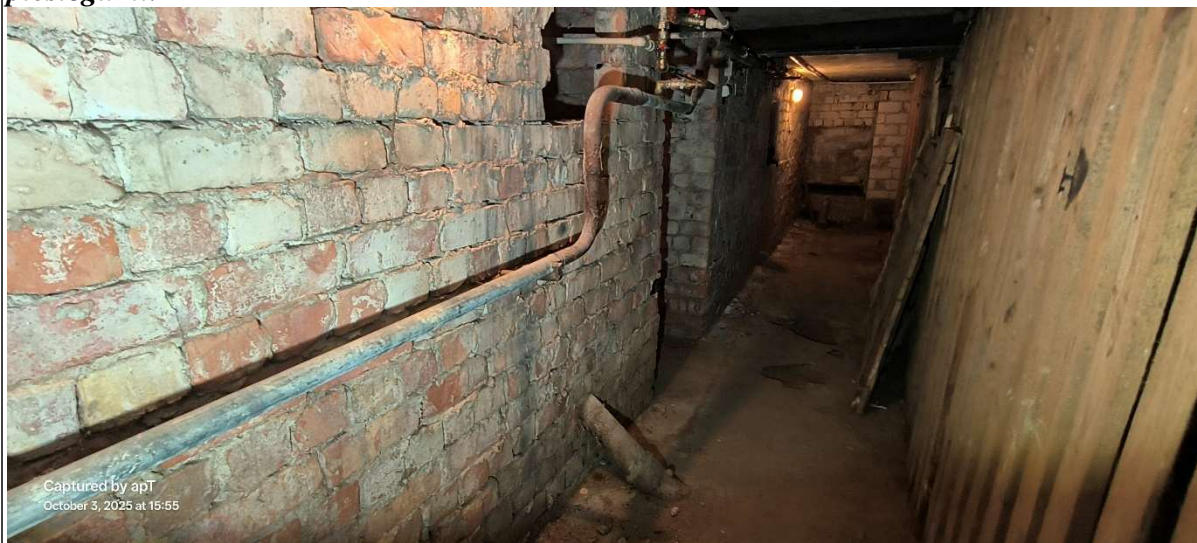
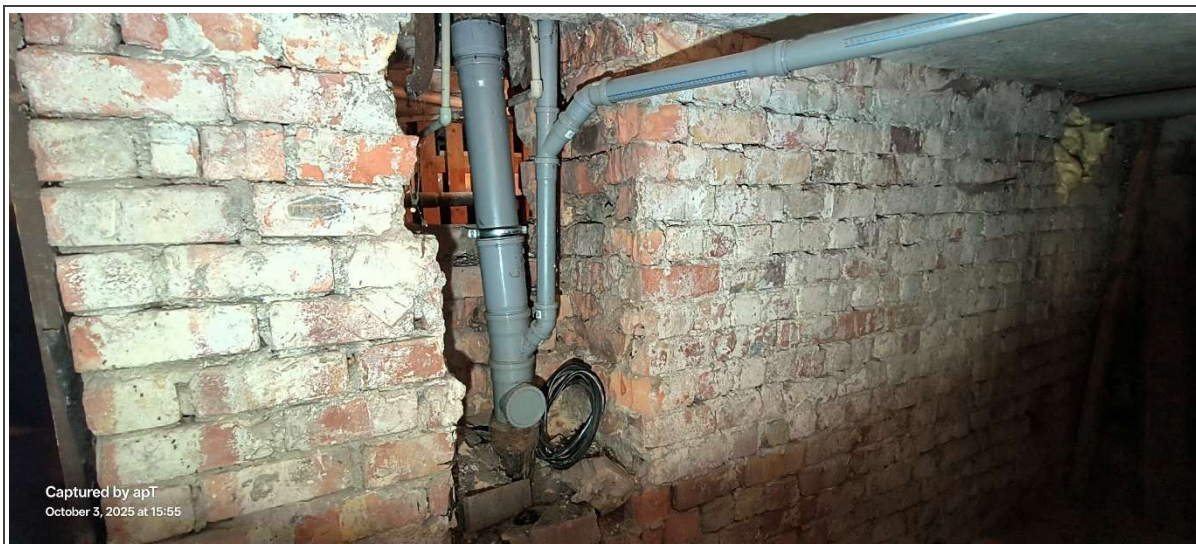
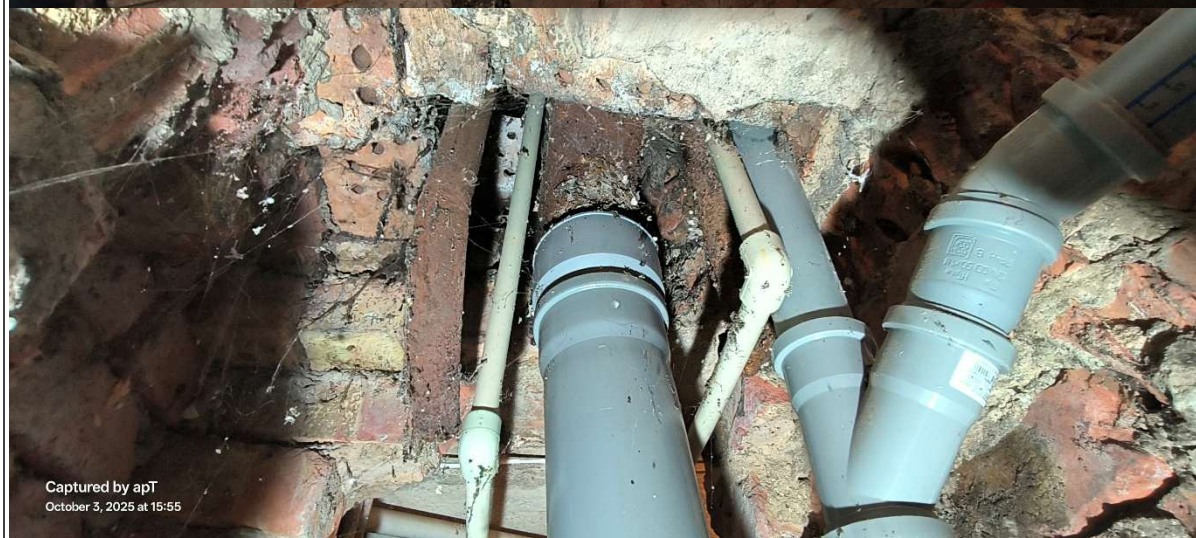
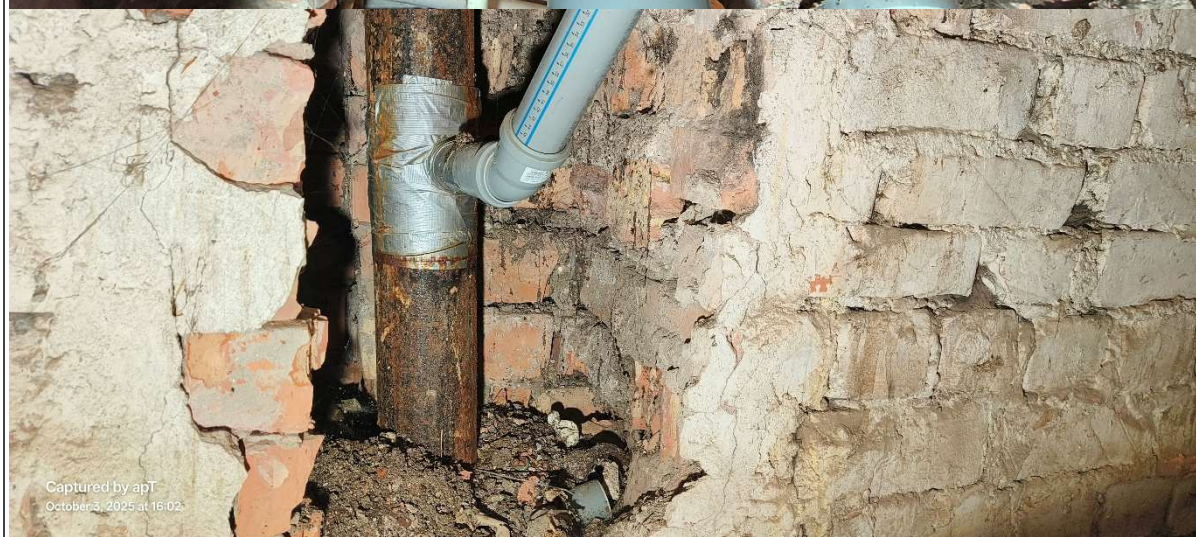
***Sadzīves kanalizācijas tīkli ir no čuguna, vietām lokāli atjaunoti ar PP cauruļvadiem. Dažviet izveidoti papildus sazarojumi un neatbilstoši (ražotāja rekomendācijām) pieslēgumi.***

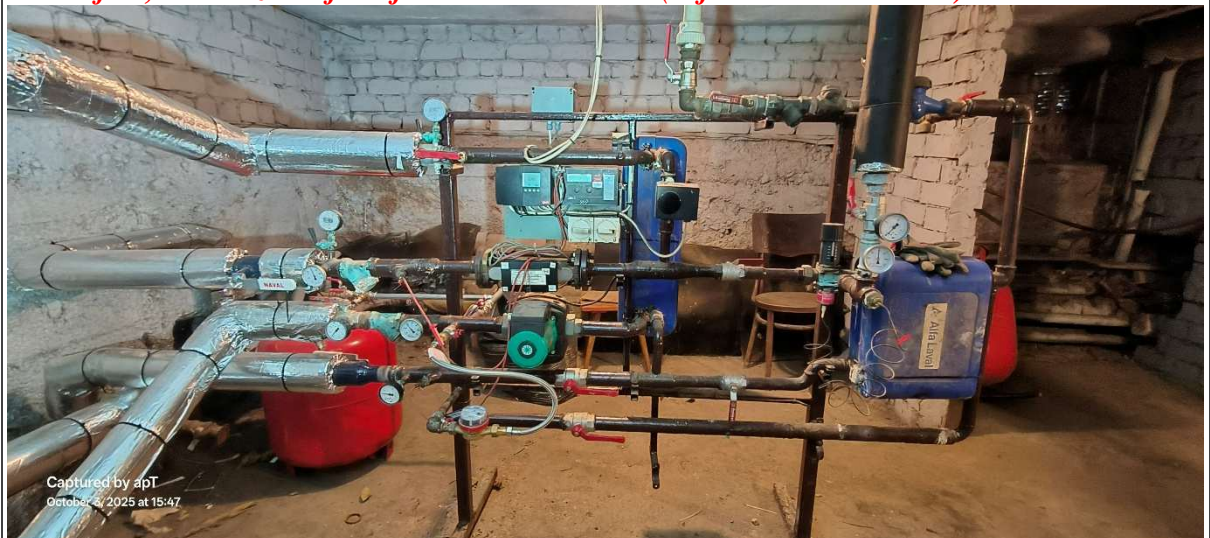
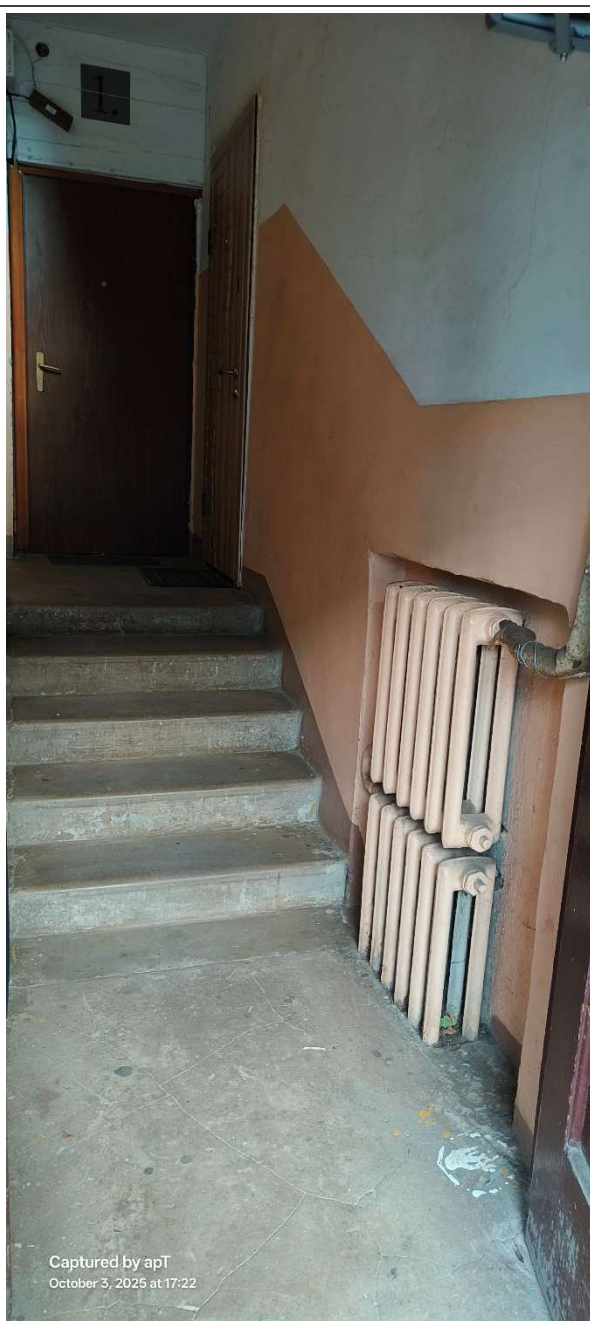
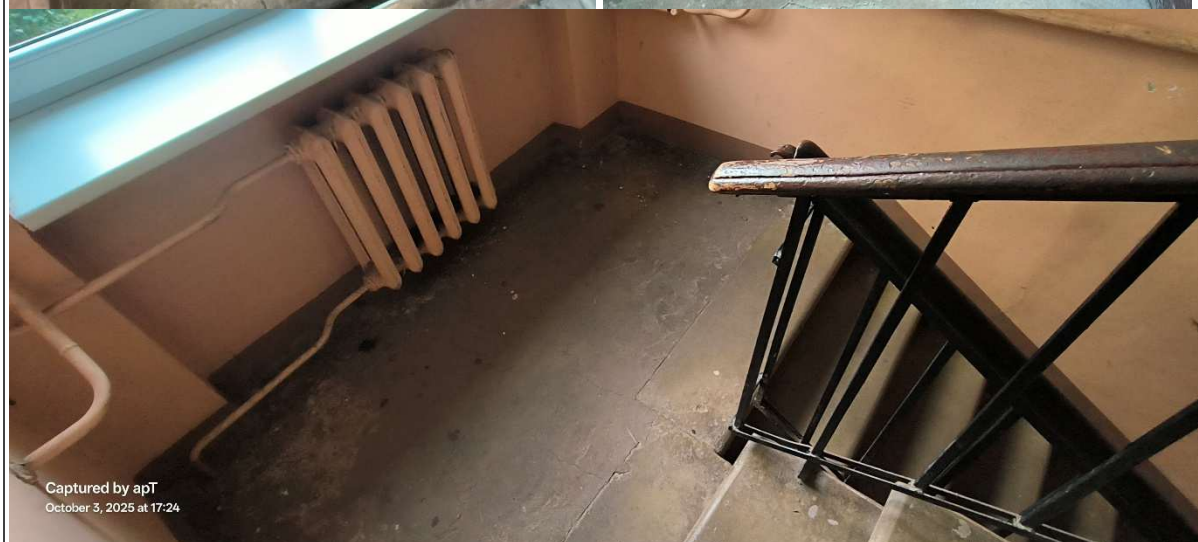
***Apkures siltummezgls atrodas pagraba telpā Nr.1. Apkures siltummezgls ar jauna tipa aprīkojumu, armatūru, automātiku, vietām pievienojumu sūces (savienojumu blīvuma noplūdes) Siltummezgls pievienots pie esošiem apkures tīkliem. Viencauruļu apkures sistēma. Apsaistes maģistrālās cilpas pagrabā un bēniņos. Tērauda cauruļvadi vietām korodējuši, siltumizolācija bojāta un neatbilstoša (vāja siltuma noturība).***

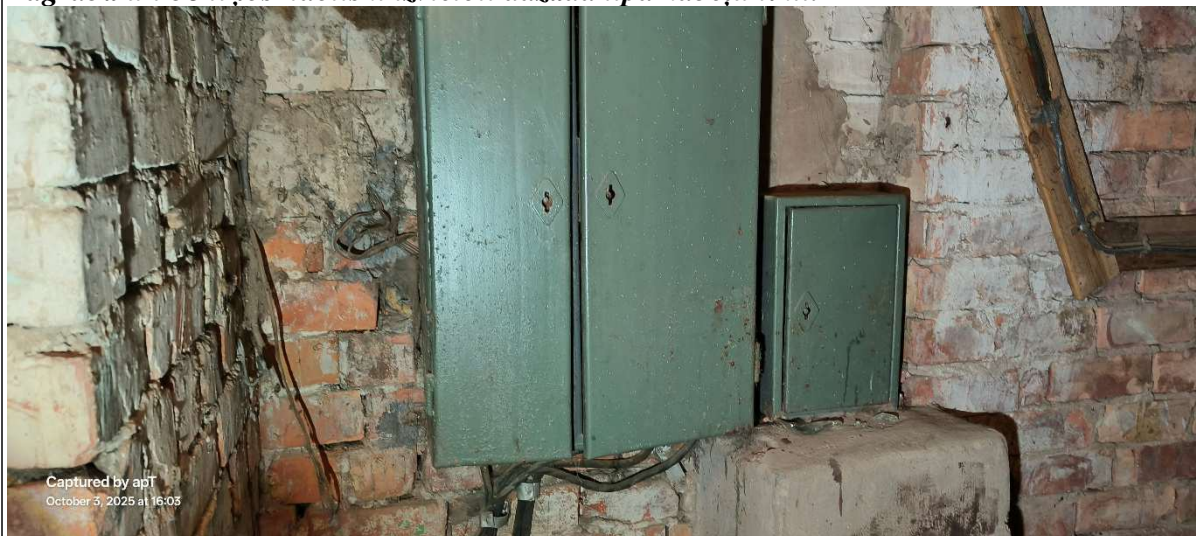
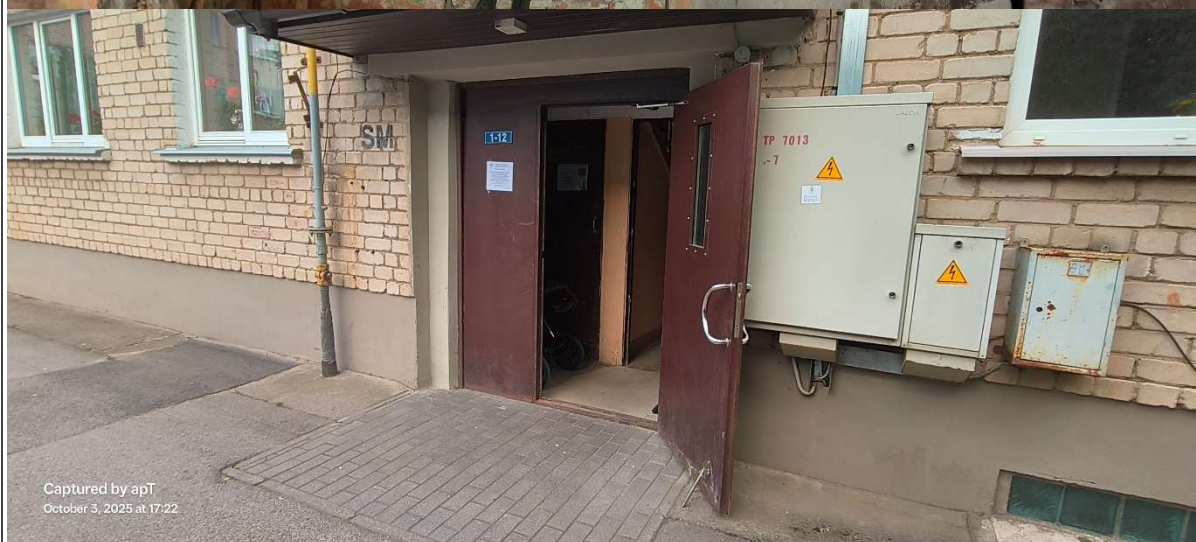
***Transformatora - komunālā uzskaitē pagraba telpā Nr.2 un ārēja sadalne pie1. kāpņu telpas. Individuālā uzskaitē kāpņu telpās.  
Informācija par elektroinstalācijas pārbaudēm nav zināma.  
Pagrabā un bēniņos haotiski izvietoti dažāda tipa kabeļu tīkli.***

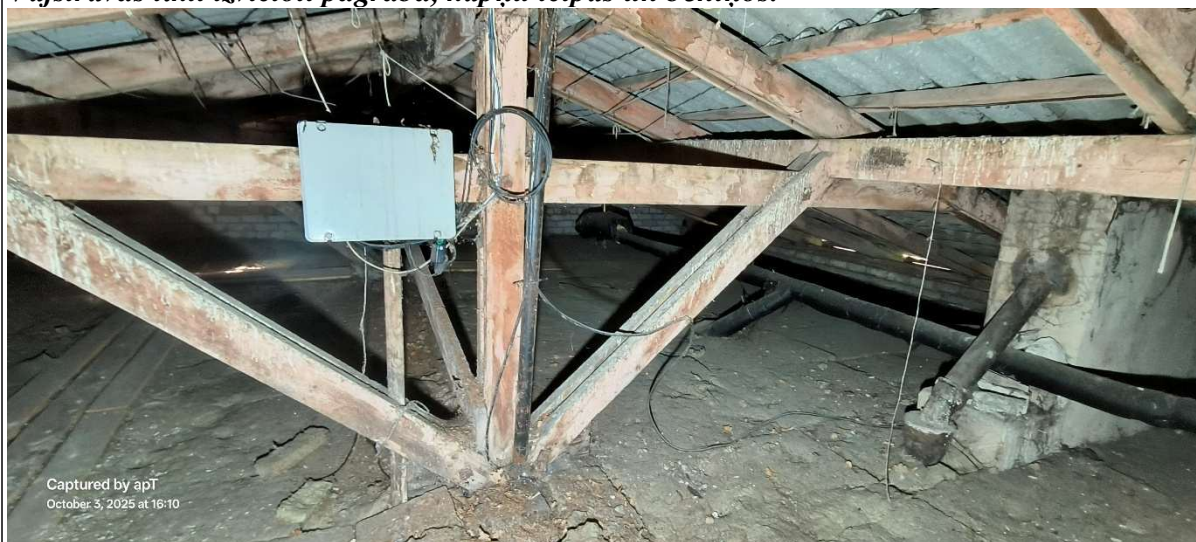
***Vājstrāvas tīkli izvietoti pagraba, kāpņu telpās un bēniņos.***
