## Tehniskās apsekošanas atzinums

**Daudzdzīvokļu dzīvojamā ēka, zemes kad. Nr. 90010040634, Meža iela 13, Tukums,  
Tukuma nov., LV-3101**

**Ēkas vienkāršota apsekošana**

Atzinums izsniegts 2025.gada 13.novembrī.

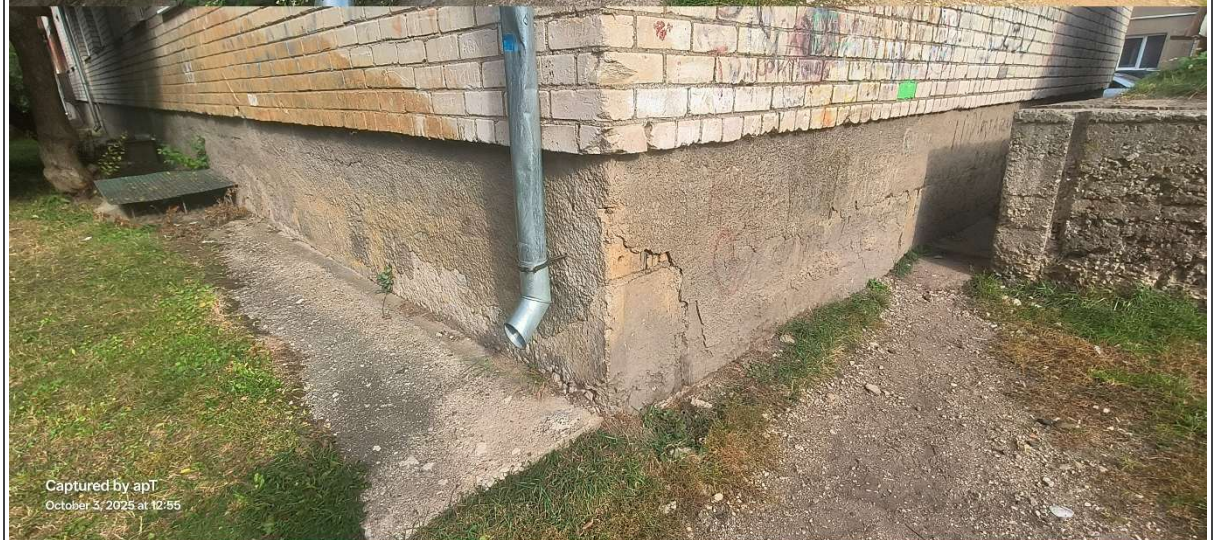
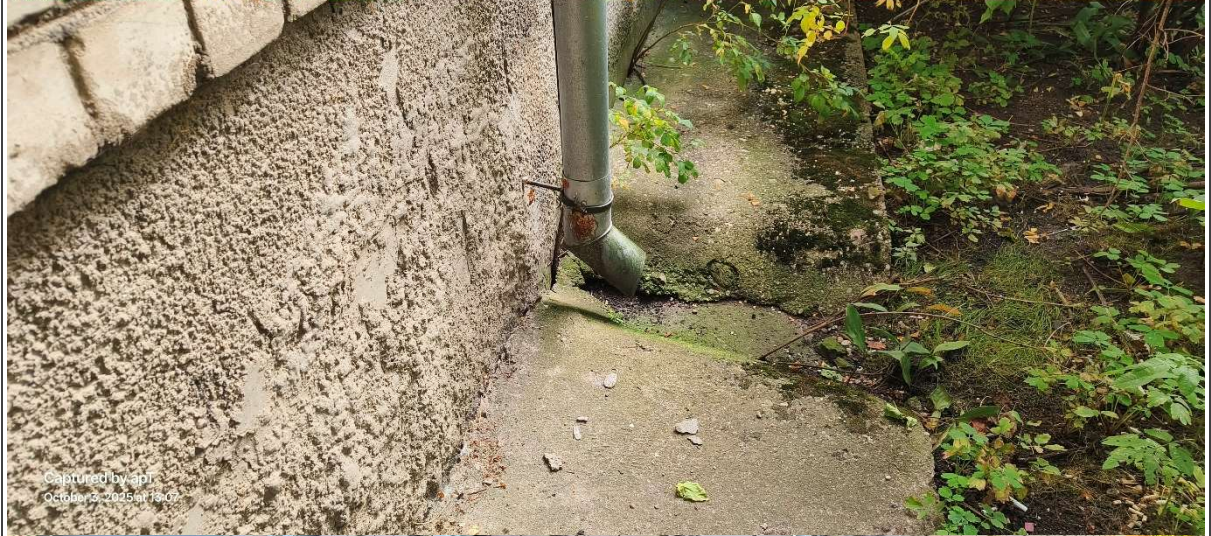
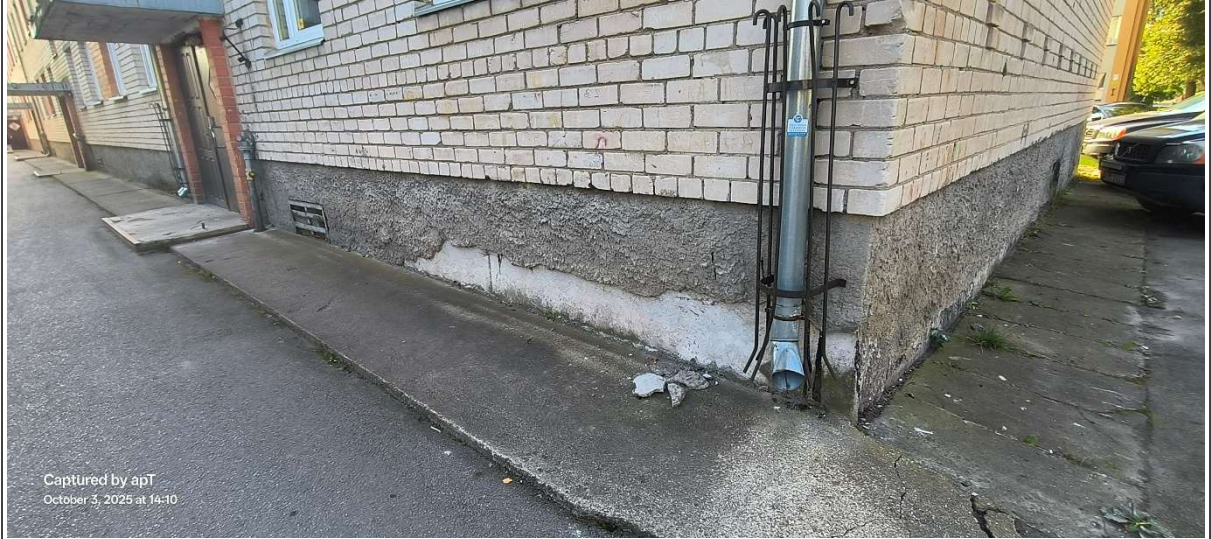
*Pamatu cokola daļa apmesta ar cementa - kaļķa apmetumu ~20 mm biezumā. Apmetums vietām atslāņojies, izdrūpis un atdalījies.*

*Ēkai pa perimetru izbūvēta betona cokola apmale ~1 m platumā, dienvidrietumu pusē lokāli posmā demontēta. Cokola apmale rietumu pusē daudzviet deformējusies – saplaisājusi, nosēdusies, bojāta. Rietumu pusē cokola apmalei izveidoti padziļinājumi lietus ūdens noteku zonās.*

*Vietām redzama mitruma infiltrācija pamatu konstrukcijā.*

*Pagraba logi nosegti un aizdarīti ar dažādiem materiāliem.*

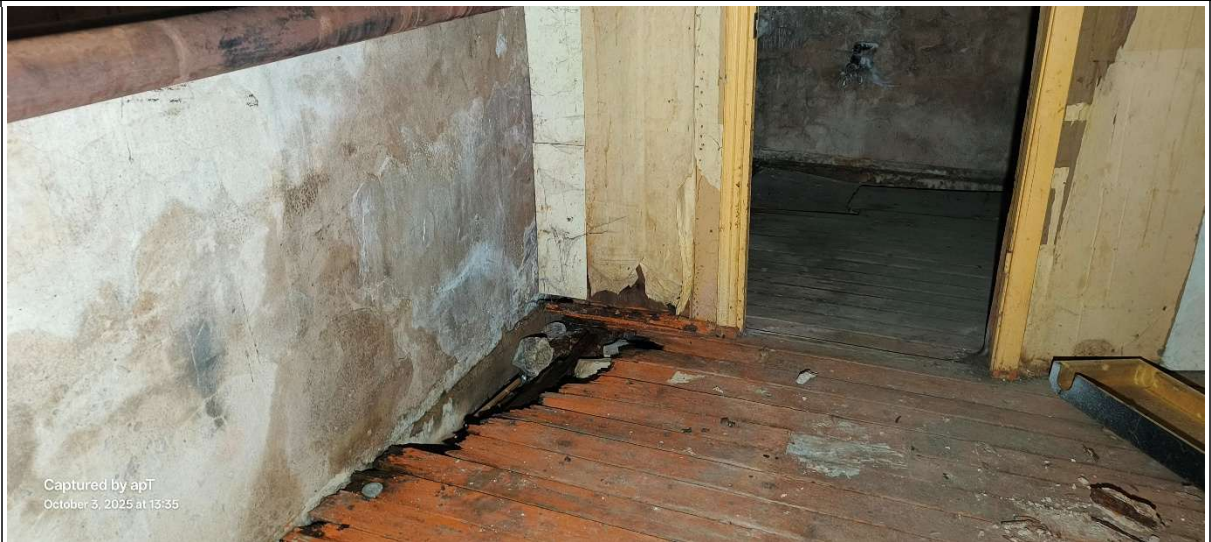
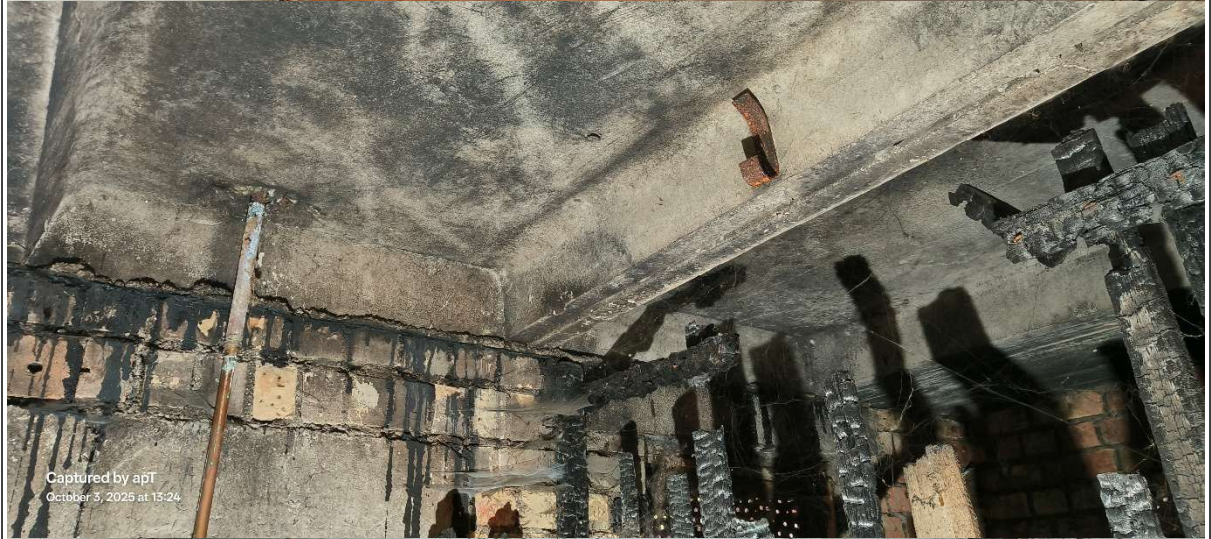
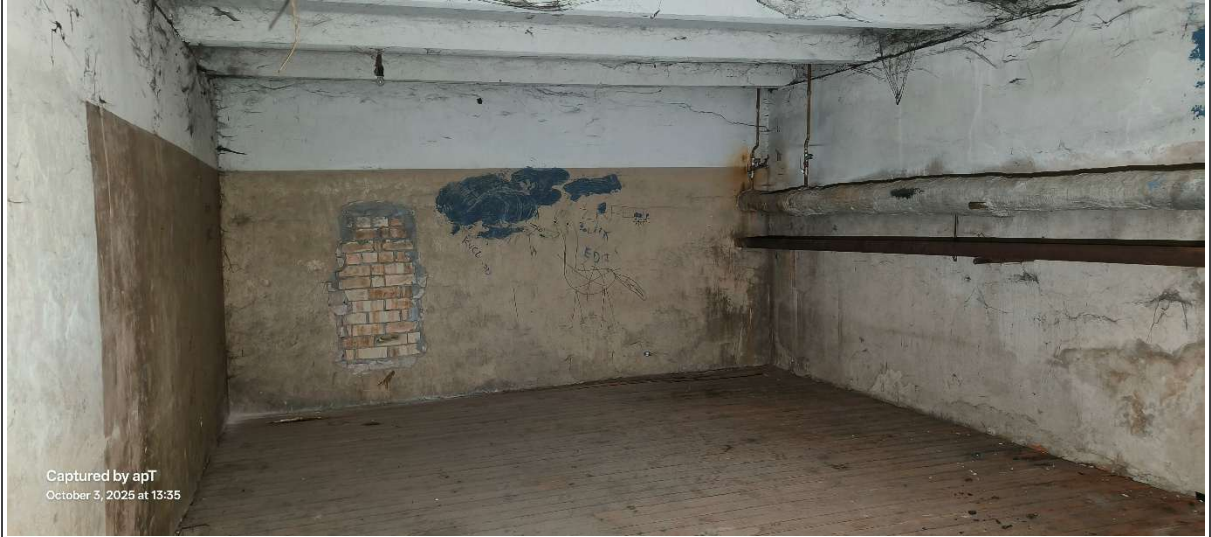
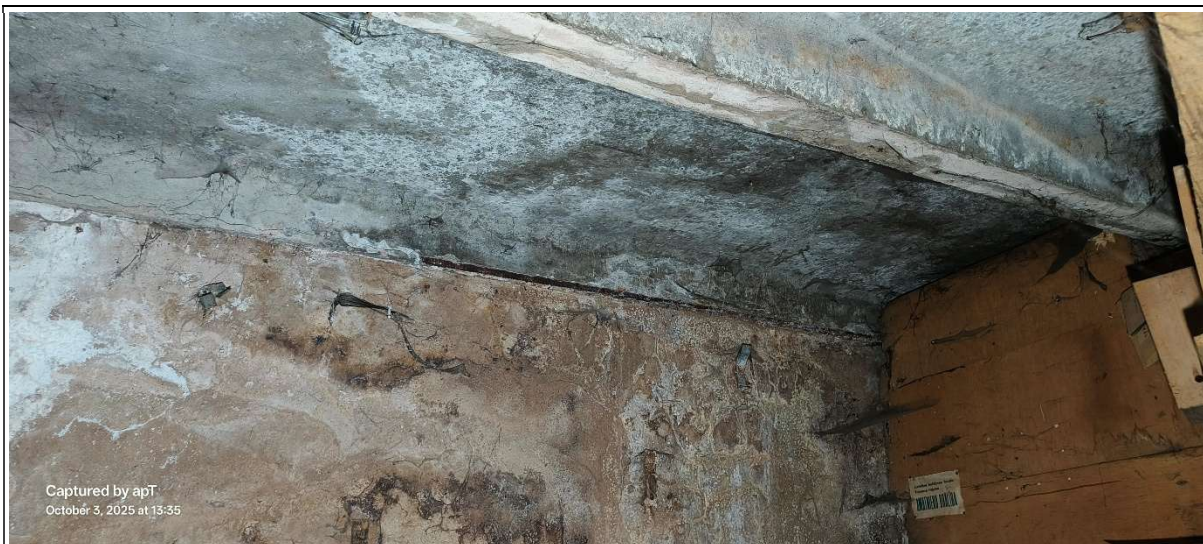
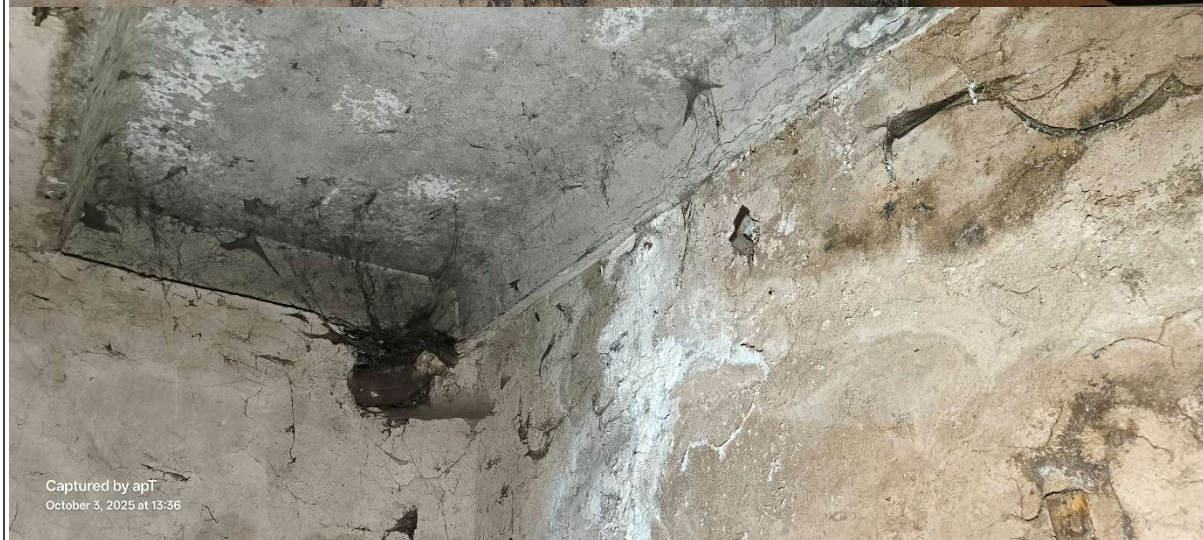
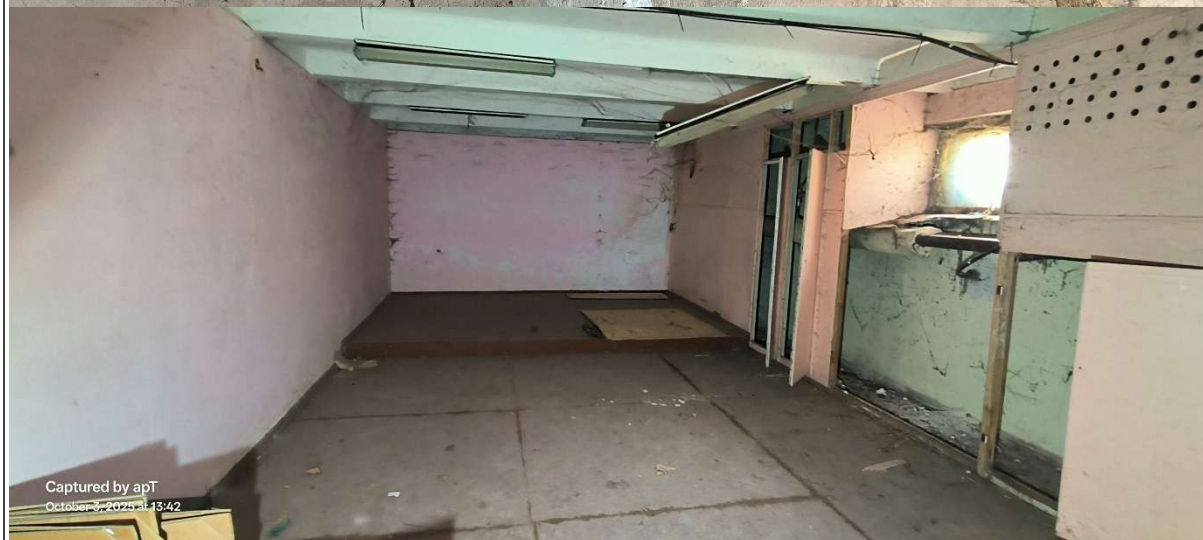
***Pagraba grīda – betona segums, atsevišķās telpās izbūvēti koka dēļu grīdu segumi – grīdā lokāli bojājumi.***

***Pagraba telpas augstums  $H \sim 2,20/2,65$  m ar ribotu dzelzsbetona pārsegumu. Lokāli bojāts pārsegums – atklāts stiegrojums ar korozijas pazīmēm. Mitruma ietekmē uz sienām vietām redzami izsālījumi.***

***Pagrabā ir bijis izcēlies ugunsgrēks – redzams sadūmojums uz konstrukcijām. Nesošo konstrukciju nestspējas un izturības zudumi netika konstatēti.***

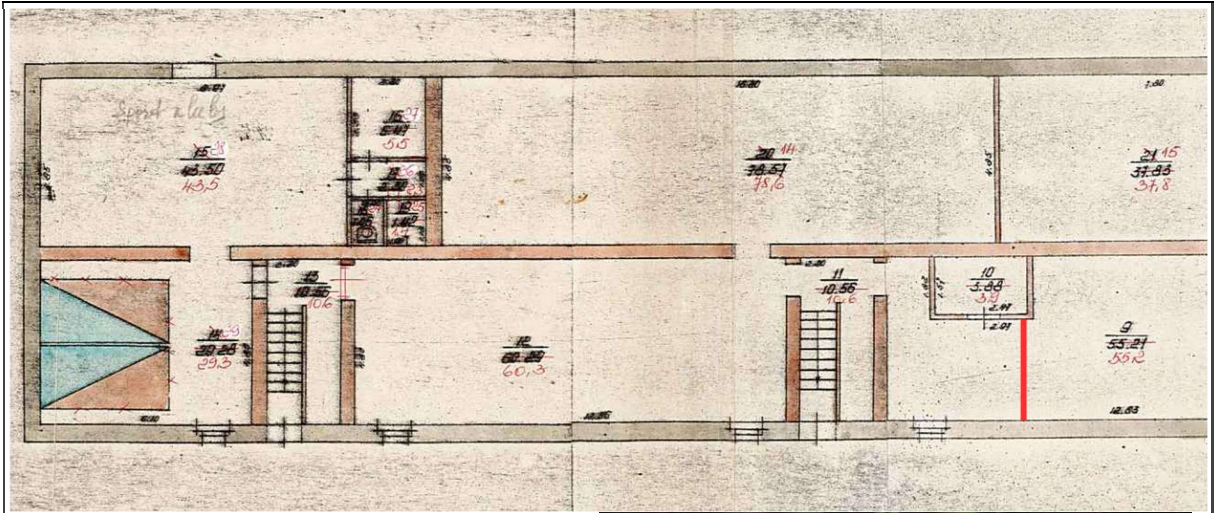
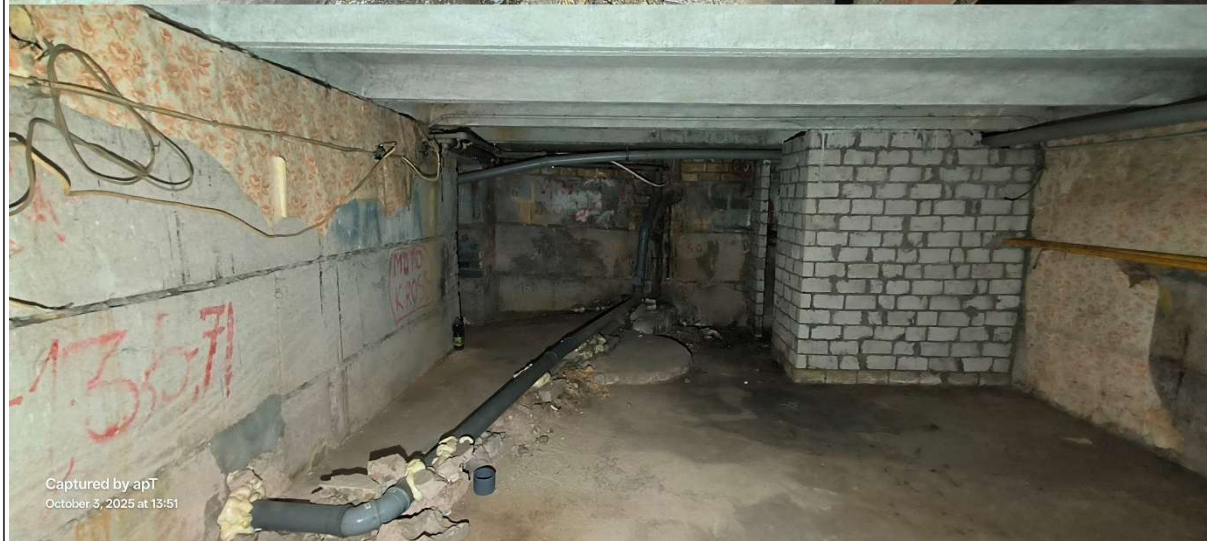
***Telpā Nr.9 izbūvētā pašnesošā keramzībetona starpsienu (atzīmēts ar sarkanu). Citviet pagrabā izveidoti koka šķūnīši, atdalošas starpsienas. Telpā Nr.20 labierīcības ir demontētas.***

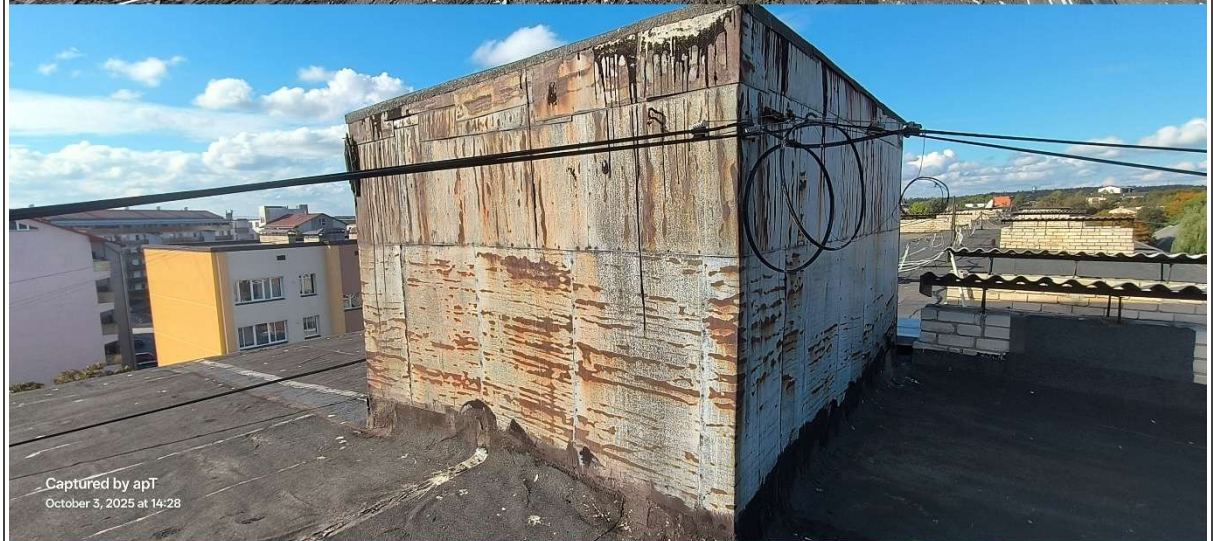
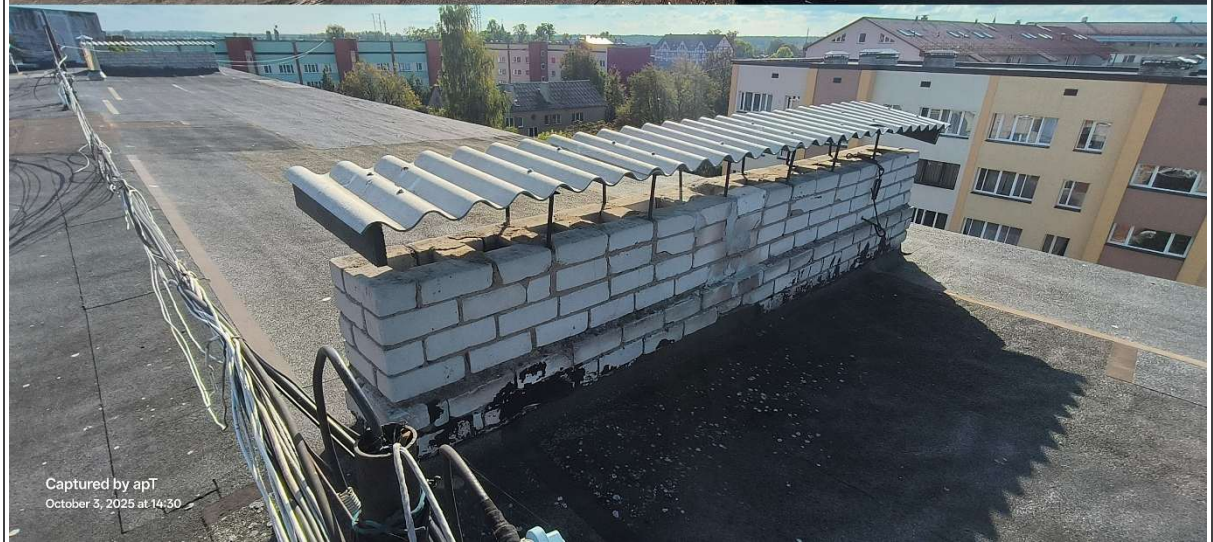
*Jumta ventilācijas izvadi ar metāla karkasa/ viļņoto cementa šķiedras jumtiņiem. Uz jumta izvietoti dažāda tipa kabeļi.*

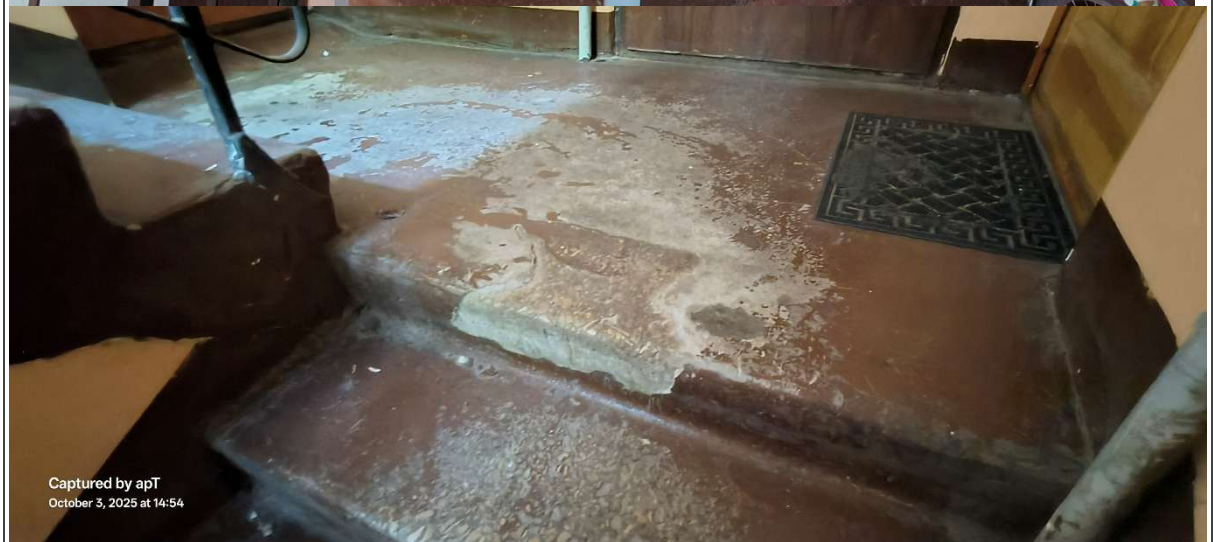
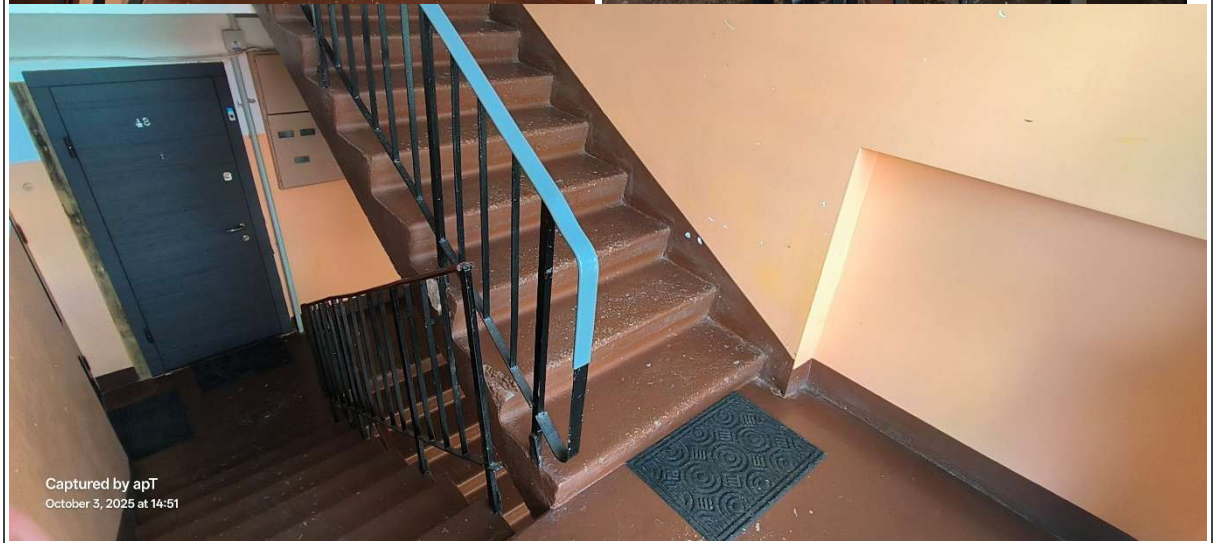
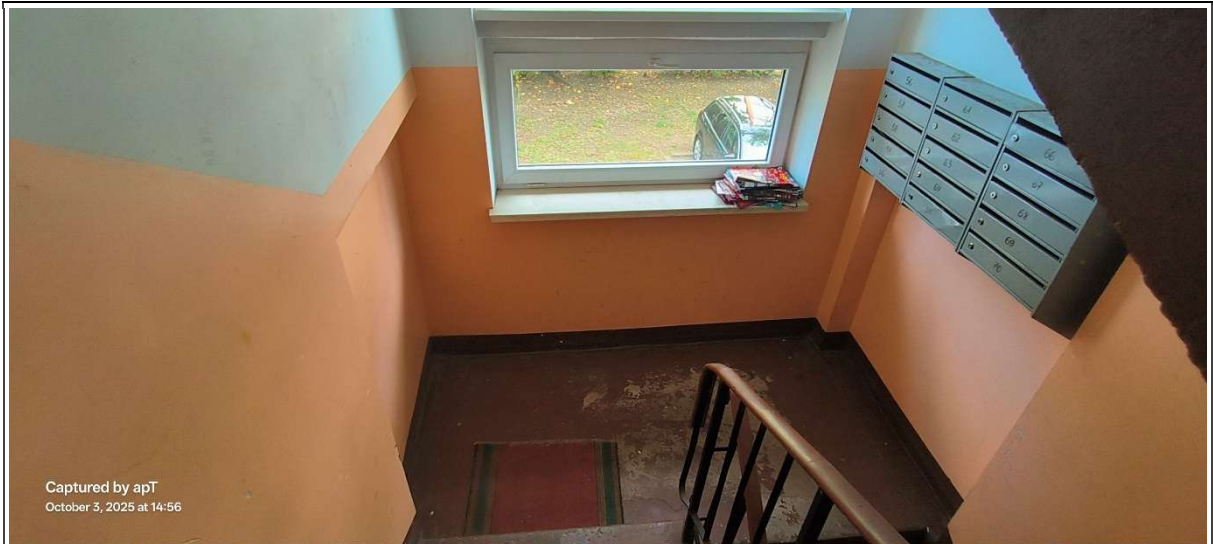
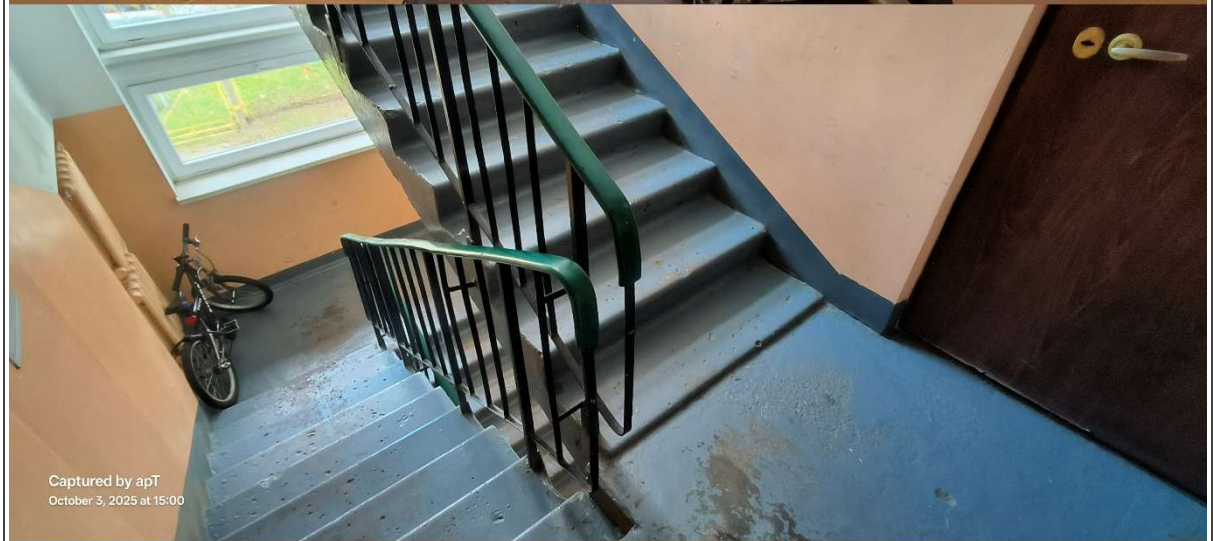
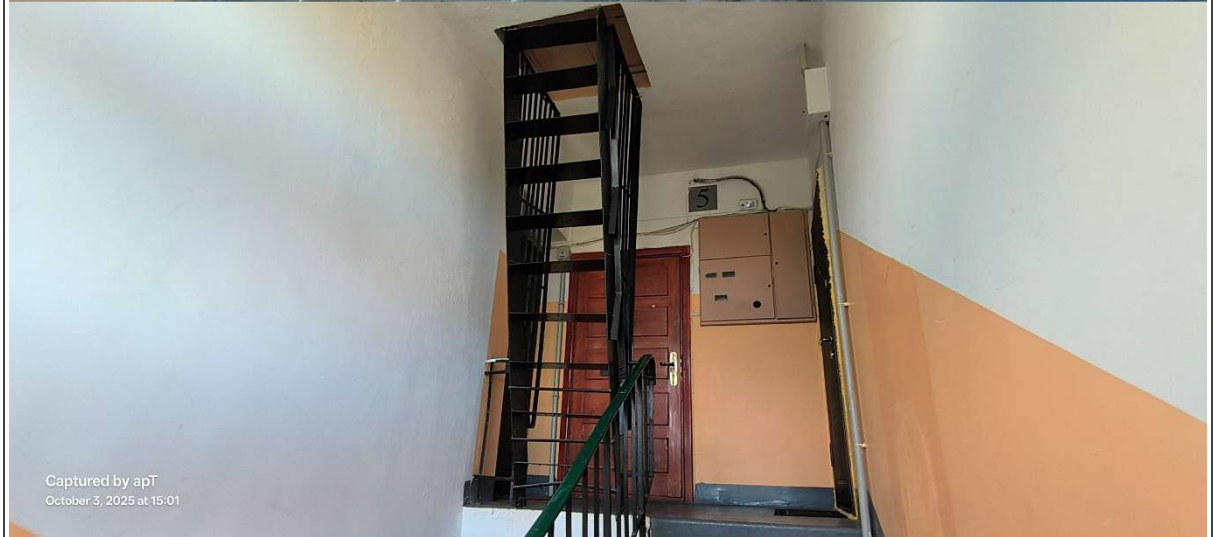
***Kāpņu laidī, pārsegumi saliekamā dzelzsbetona balsītī nesošo starpsienu ķieģeļu mūros. Kāpnes aprīkotas ar metāla margām un gumijas lenteriem. Margas vietām deformētas, bet stingras. Kāpņu stāvu un starpstāvu pārsegumos grīda ir izlīmeņota ar betona javu - krāsota, vietām segums izdilis. Gala kāpņu telpas 5. stāvā aprīkotas ar metāla kāpnēm - izejai uz jumtu.***

***Pagraba kāpņu laidī vietām deformējušies un nosēdušies.***

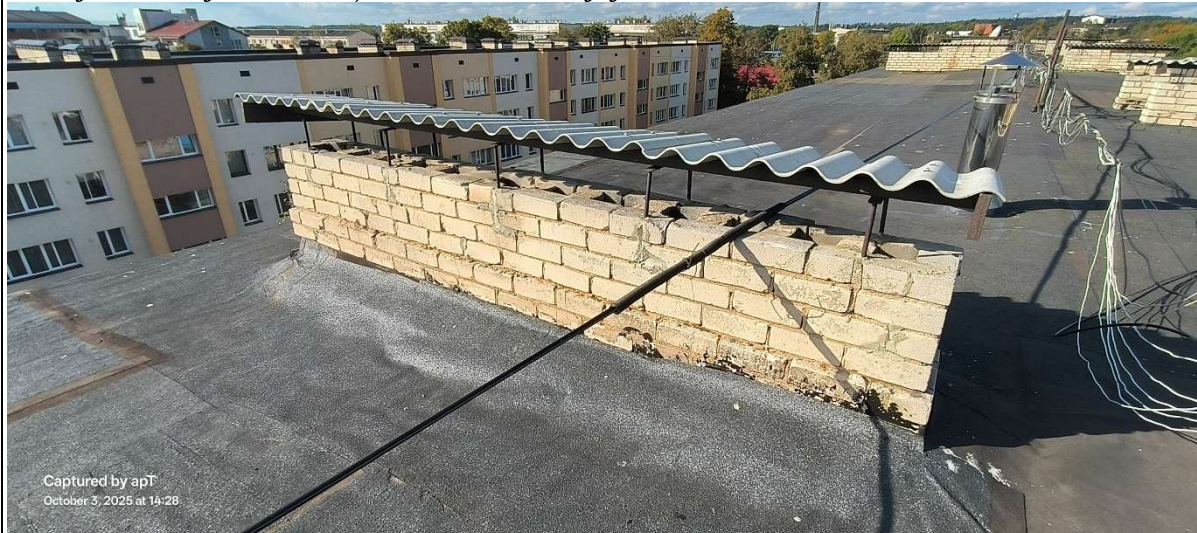
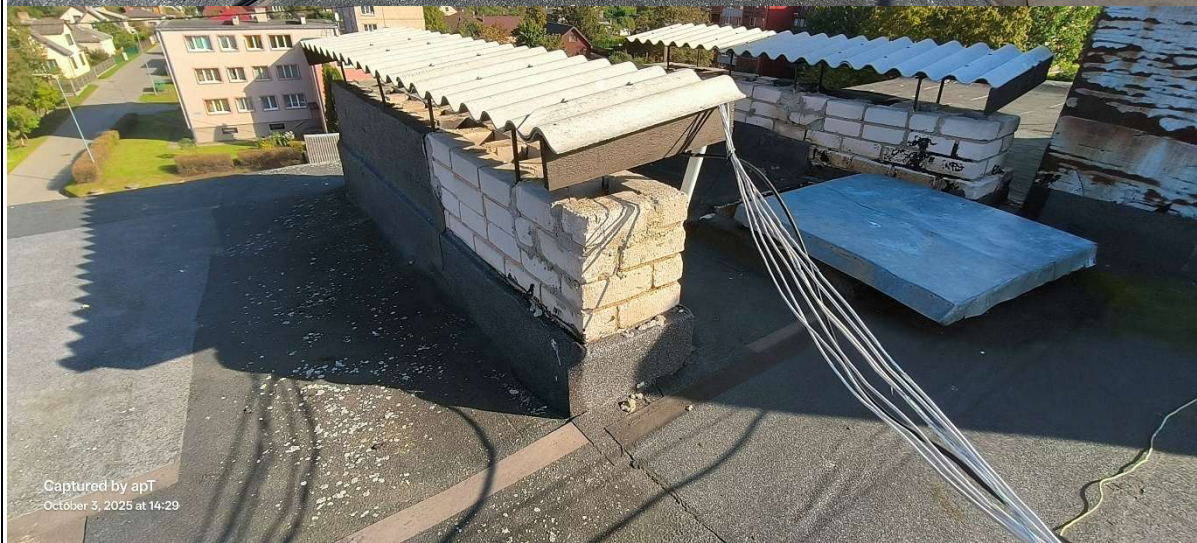
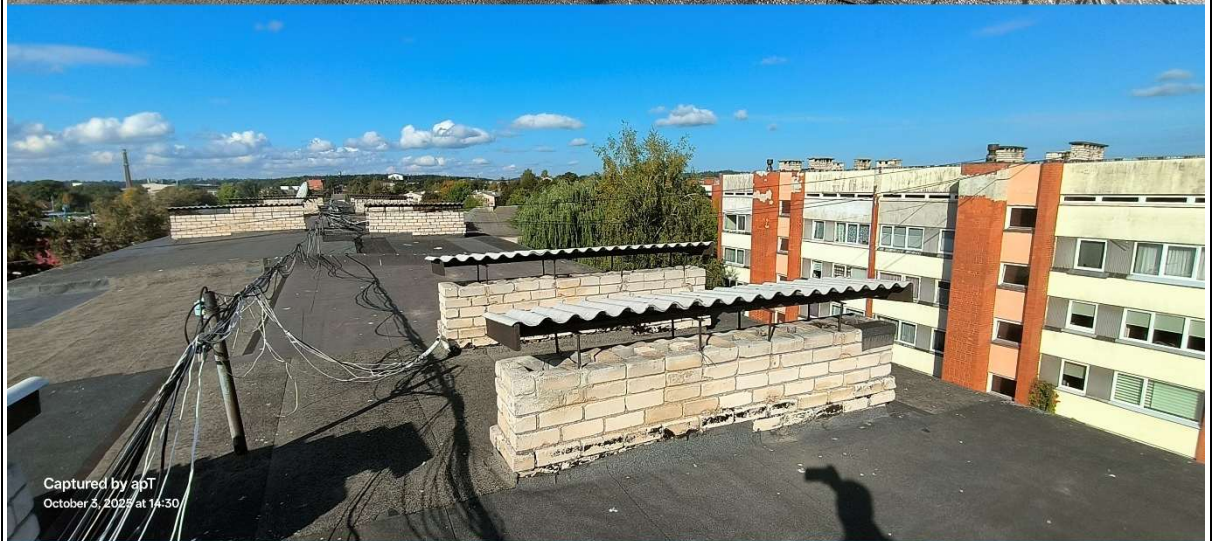
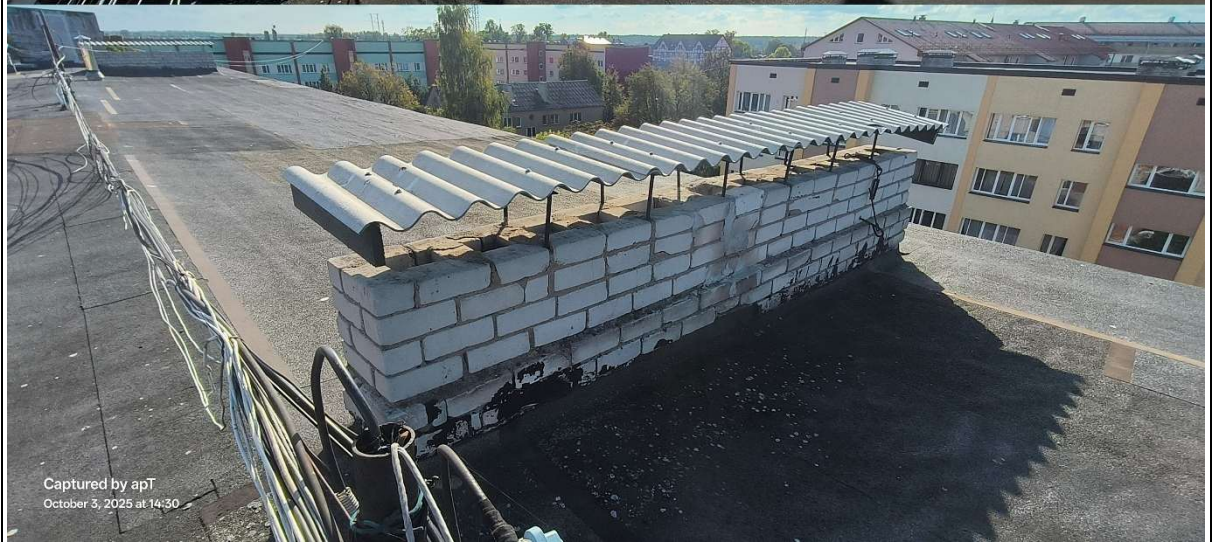
**Ventilācijas un inženierkomunikāciju stāvvadu kanāli – mūrēti ķieģeļu skursteņi. Mūrējums virs jumta līmeņa ar nelieliem bojājumiem.**

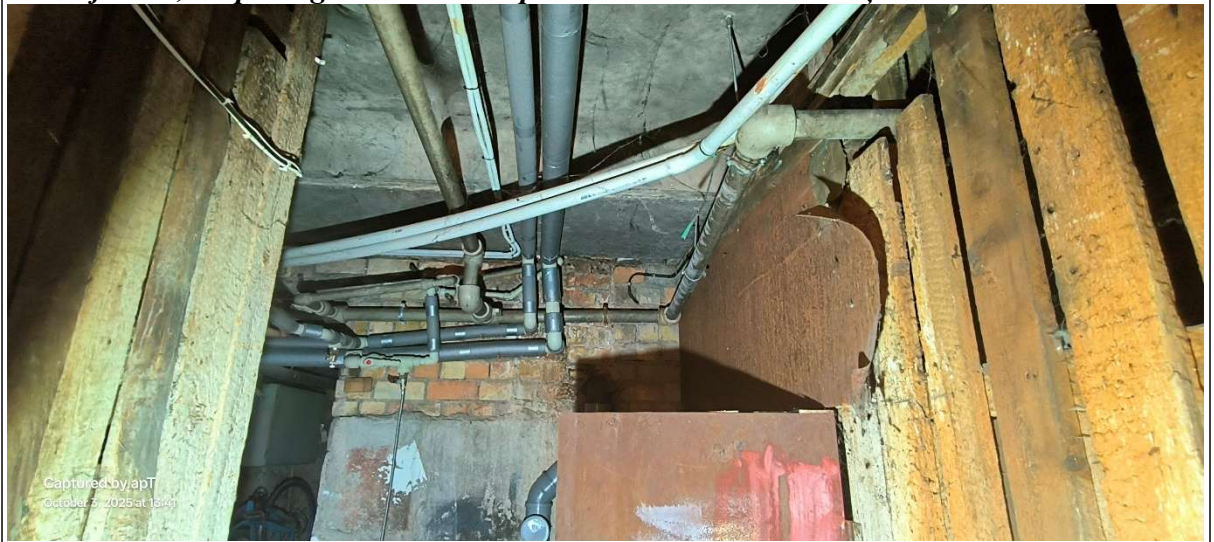
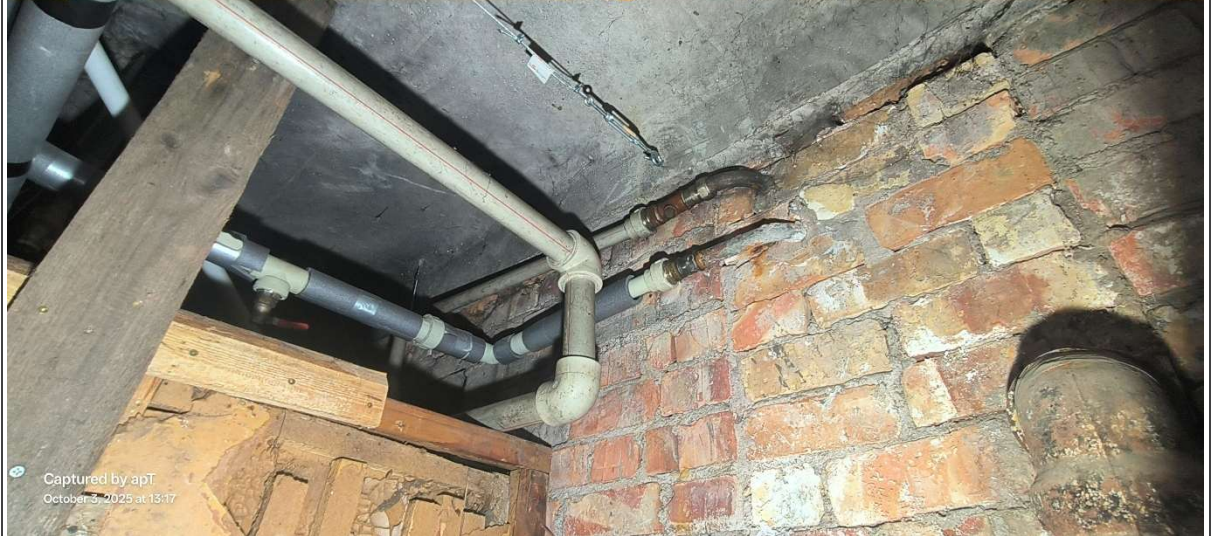
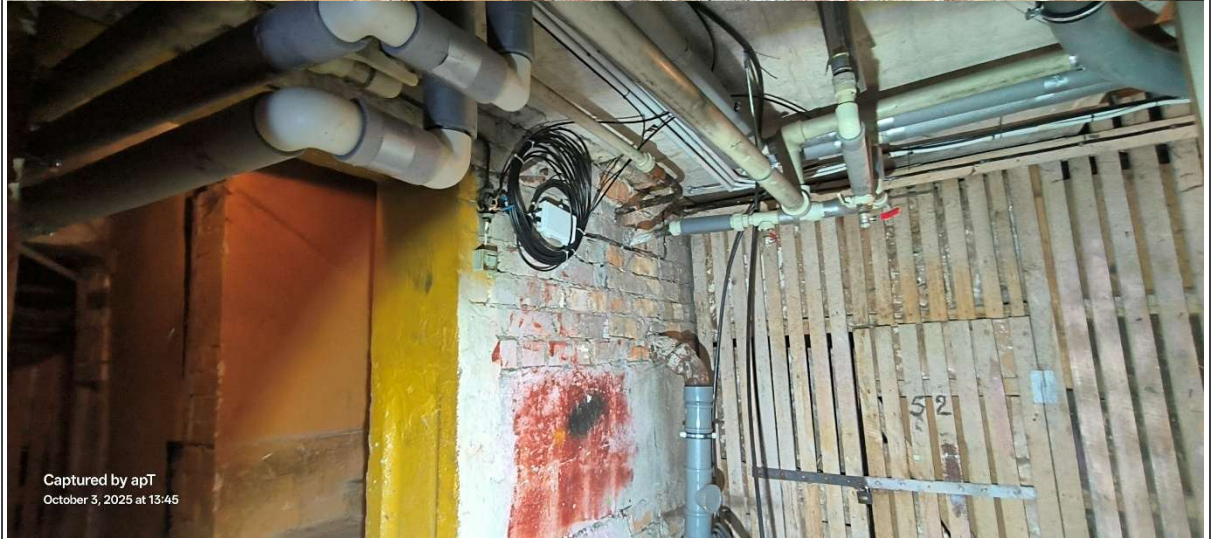
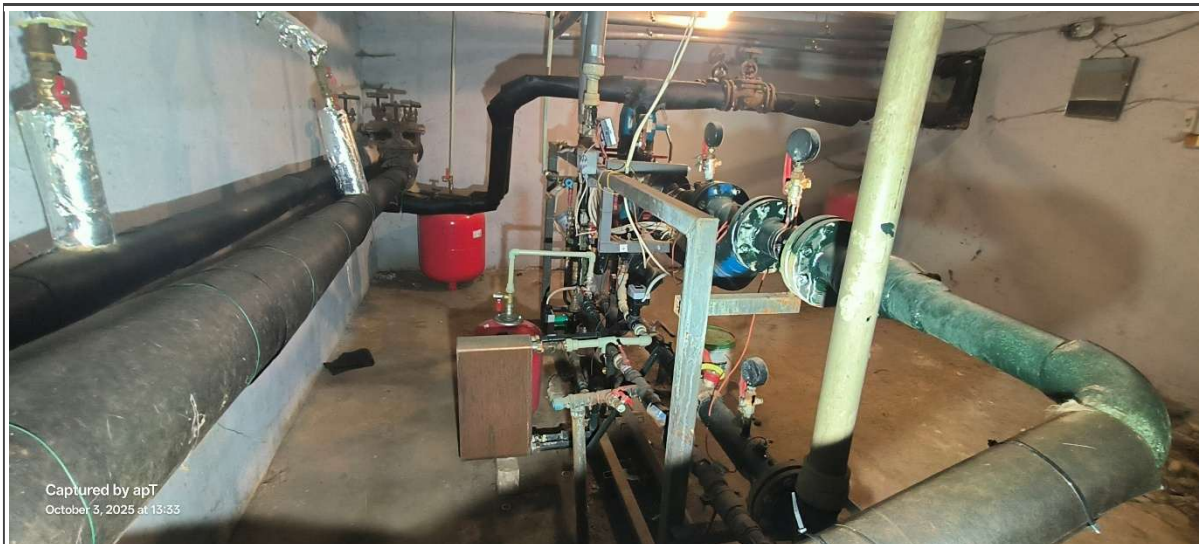
*Ūdensapgāde un karstais ūdens tiek nodrošināts centralizētiem pilsētas tīkliem. UK ievads pagrabstāvā telpā Nr.9. Karstā ūdensvada apsaistes sistēma atrodas siltummezgla telpā Nr.16. Karstais ūdens tālāk sadalīts no pagraba uz dzīvokļu stāvvadu kanāliem telpām. Risinājums jāprecizē pie ēkas apsaimniekotāja. Iekšējā cauruļvadu apsaiste pagraba stāvā atjaunota – PPR cauruļvadu sistēma ar izolācijas.U1, T3 pieslēgumi stāvvados pie esošiem tērauda cauruļvadiem.*

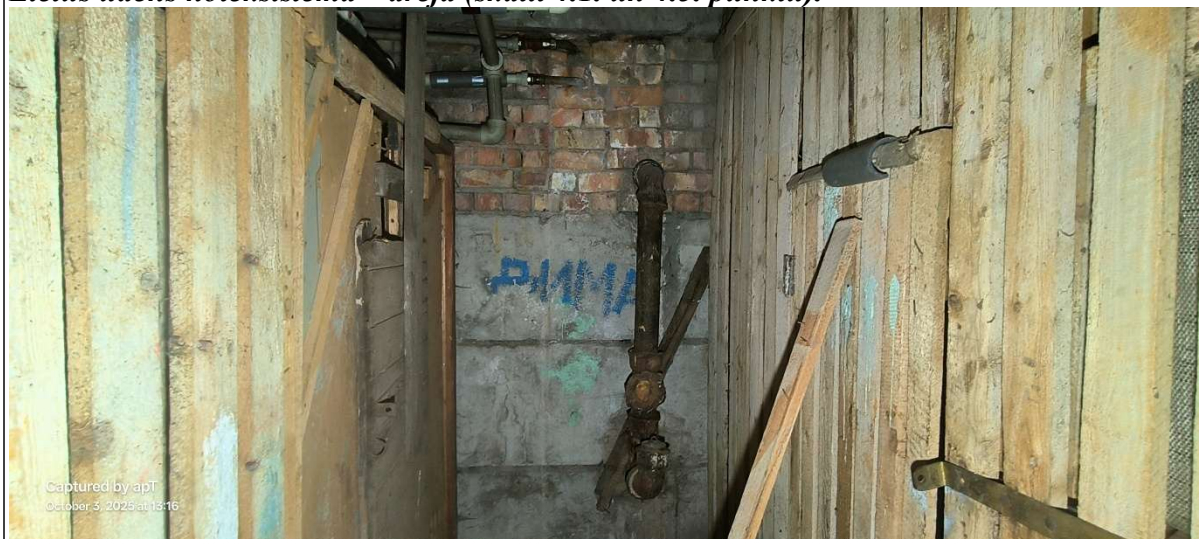
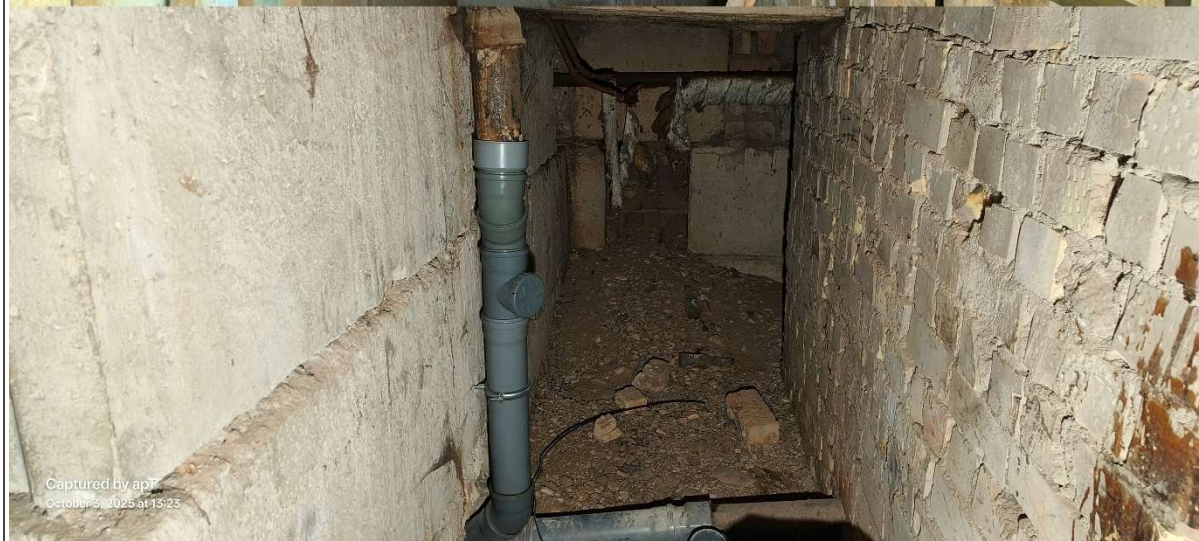
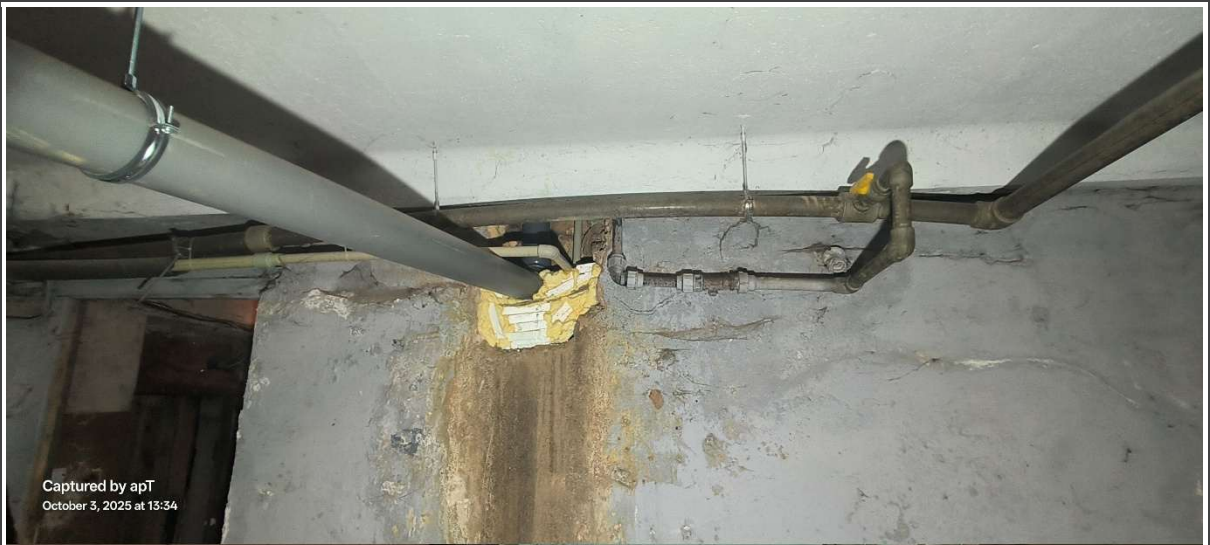
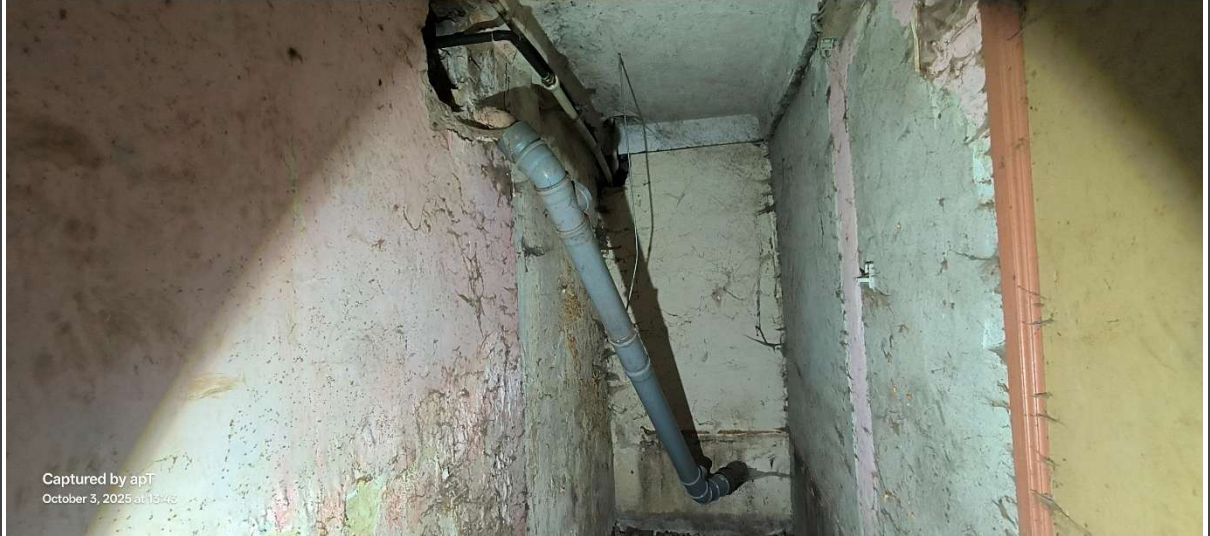
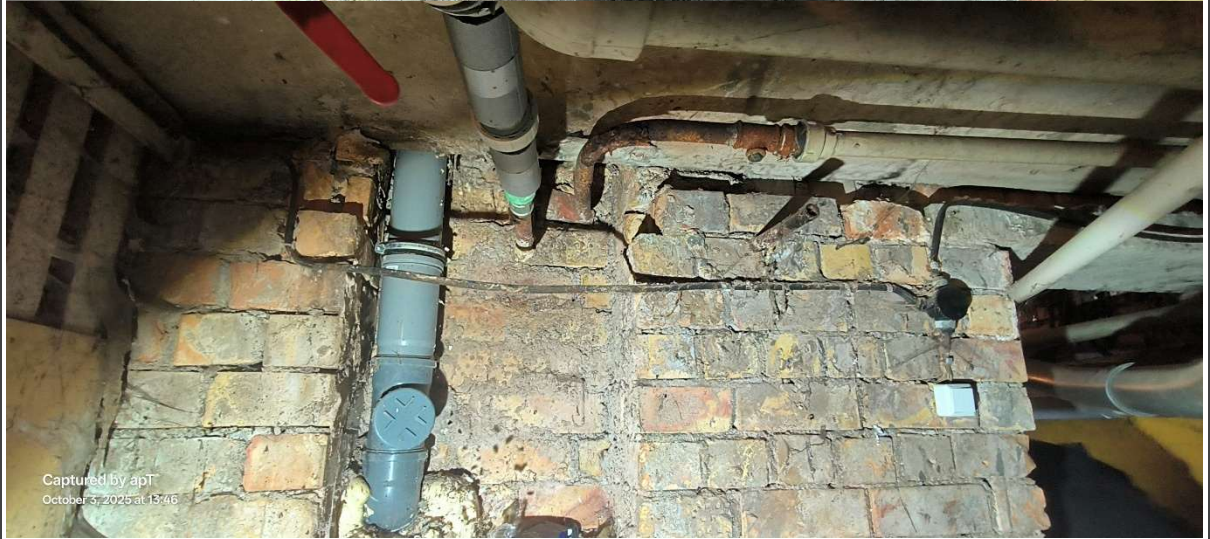
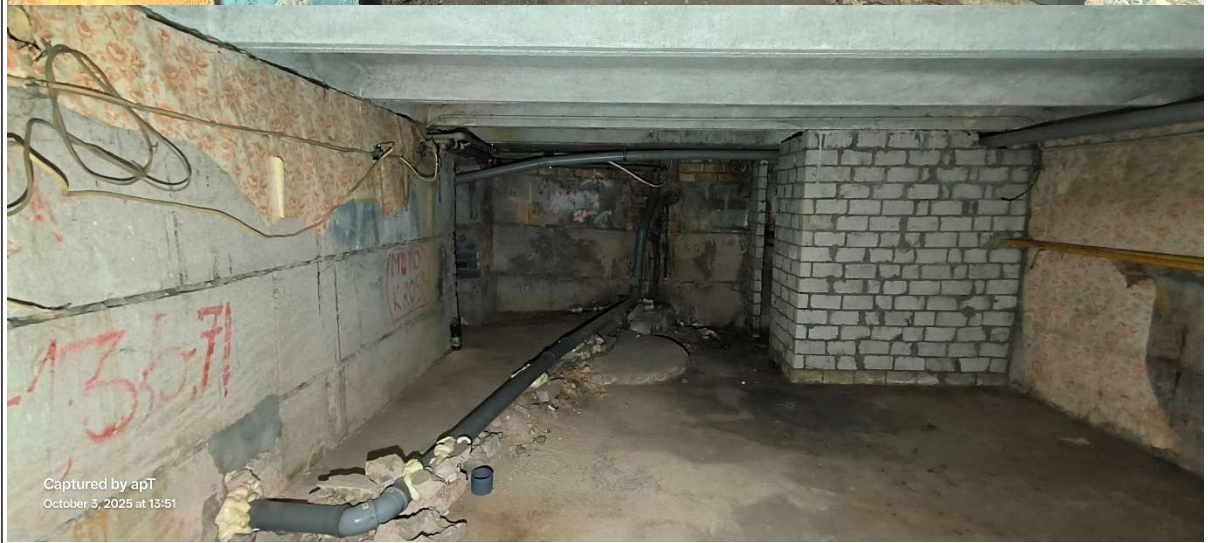
***Sadzīves kanalizācijas stāvvadi – čuguna. Vietām kanalizācijas tīkli virspusēji atjaunoti uz PP cauruļvadiem. Kanalizācijas stāvvadu elpošana – izvadīts uz jumta. Lietus ūdens noteksis­tēma – ārējā (skatīt 4.1. un 4.5. punktu).***
