## Tehniskās apsekošanas atzinums

**Daudzdzīvokļu dzīvojamā ēka, zemes kad. Nr. 90010040634, Meža iela 13, Tukums,  
Tukuma nov., LV-3101**

**Ēkas vienkāršota apsekošana**

Atzinums izsniegts 2025.gada 13.novembrī.

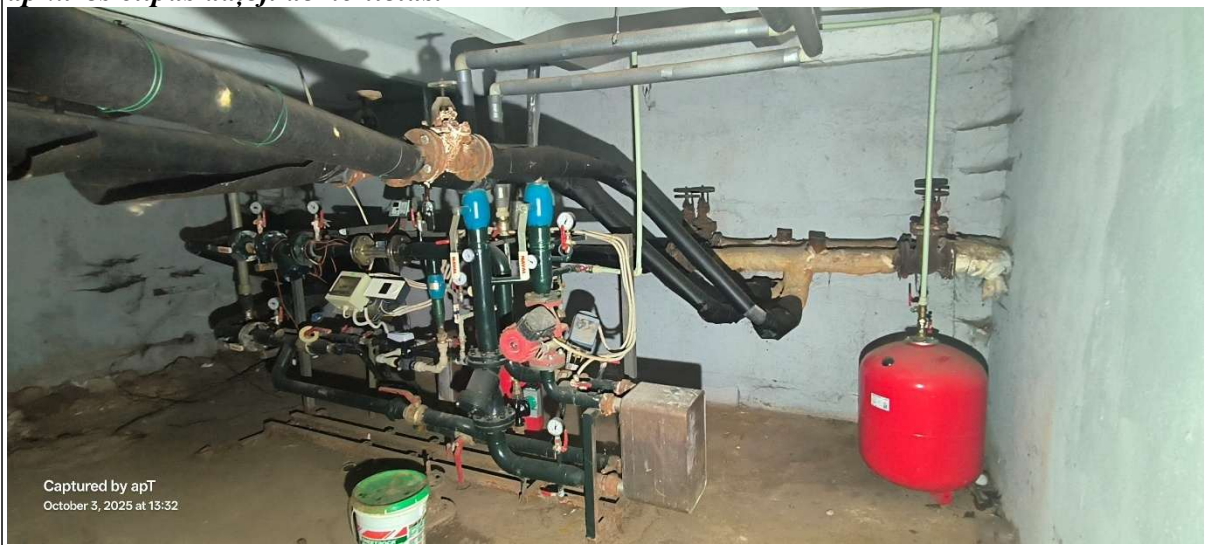
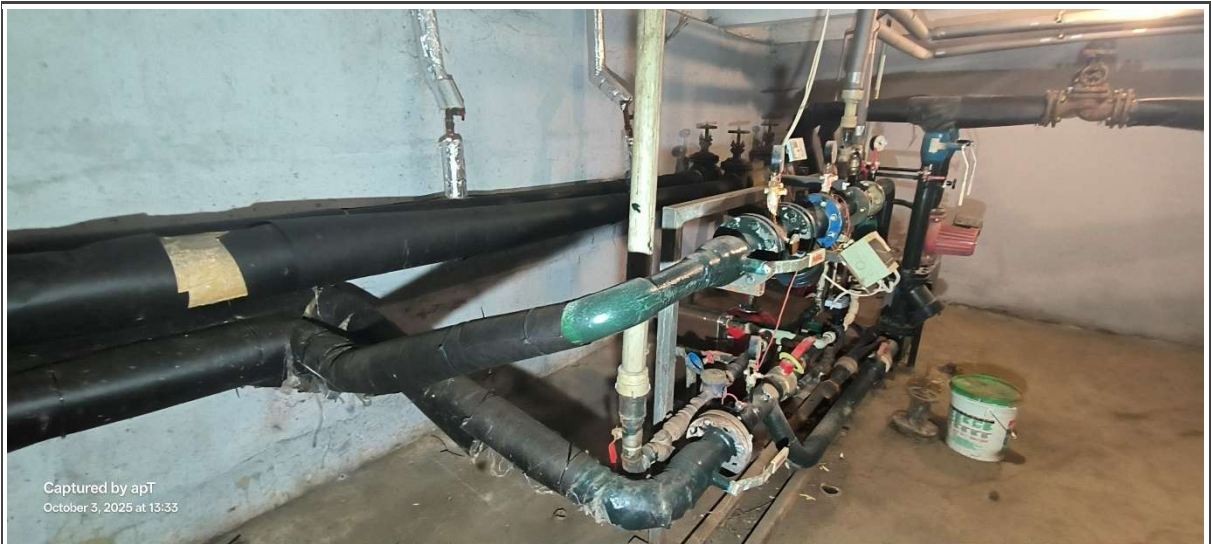
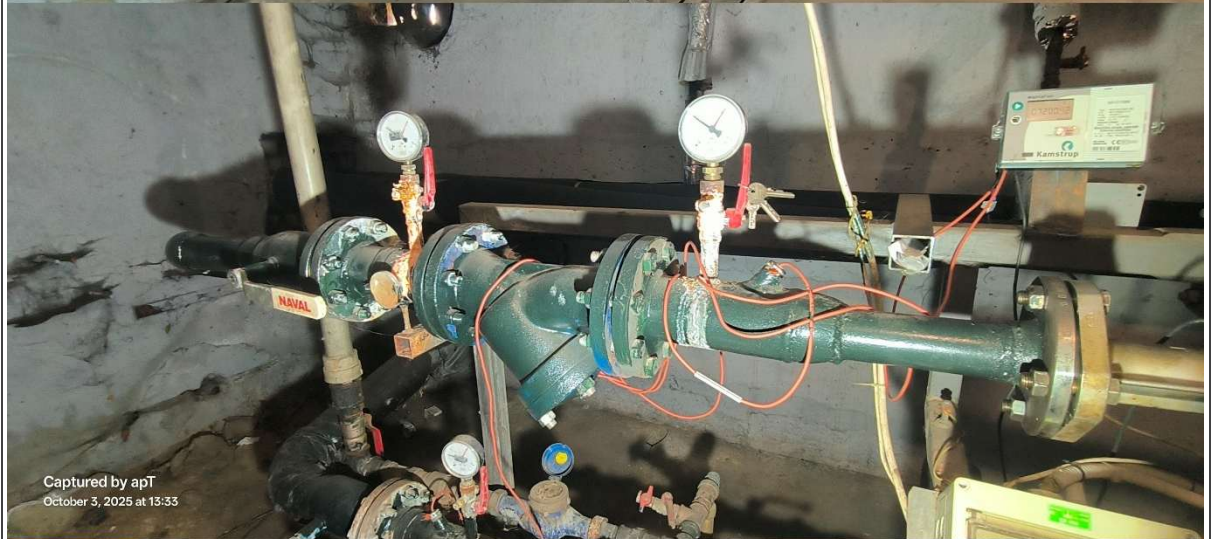
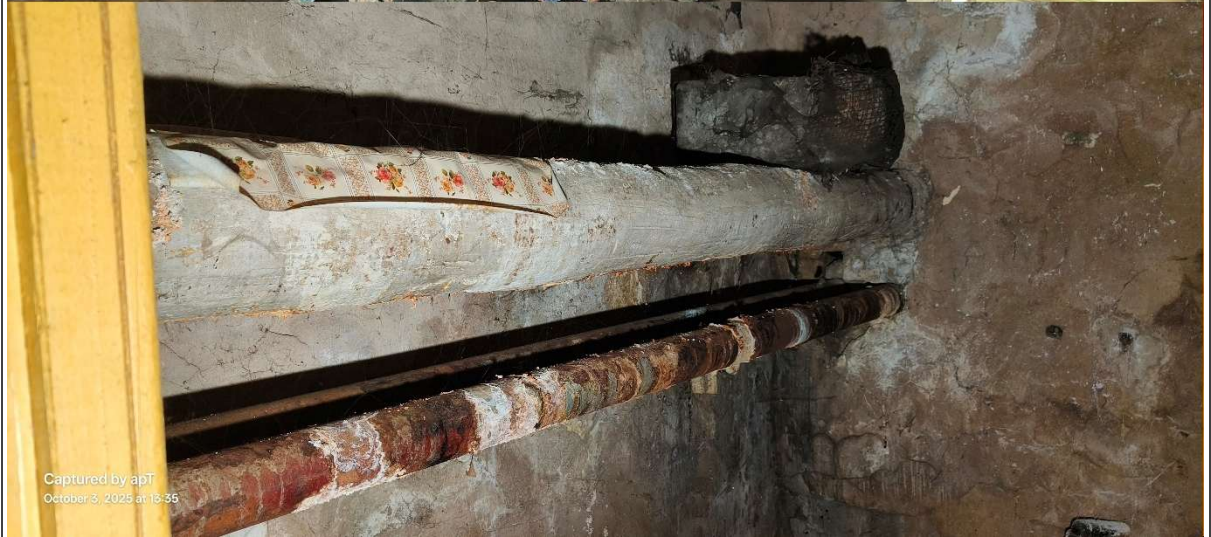
*Apkures siltummezgls atrodas pagraba telpā Nr.16. Siltummezgls pievienots pie esošiem apkures tīkliem. Apsaistes maģistrālās cilpas pagrabā. Tērauda cauruļvadi vietām korodējuši, siltumizolācija bojāta un neatbilstoša (vāja siltuma noturība). Kāpņu telpā apkures cilpas daļēji demontētas.*

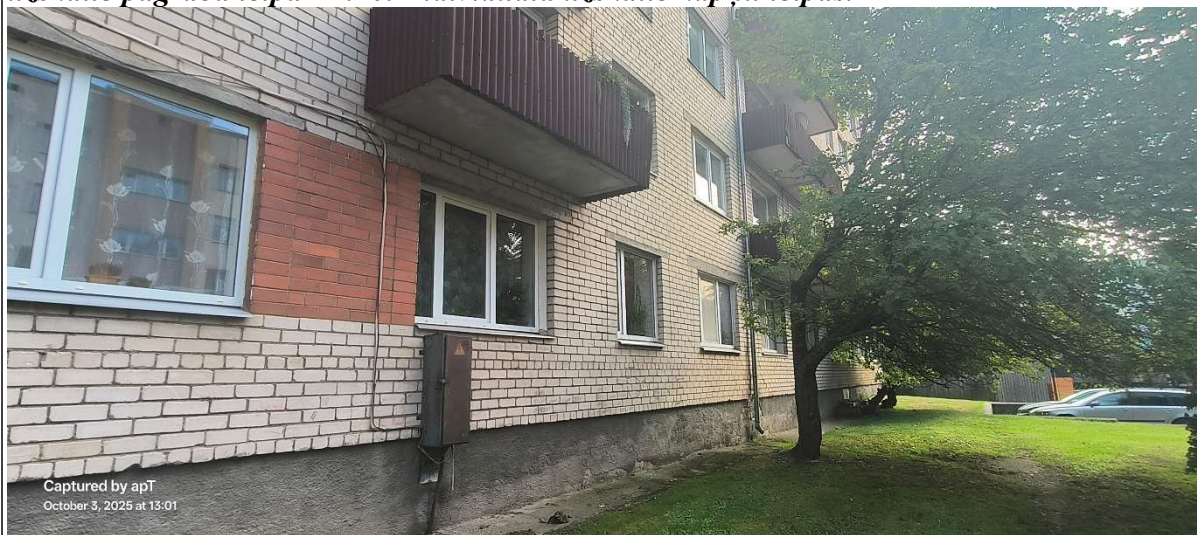
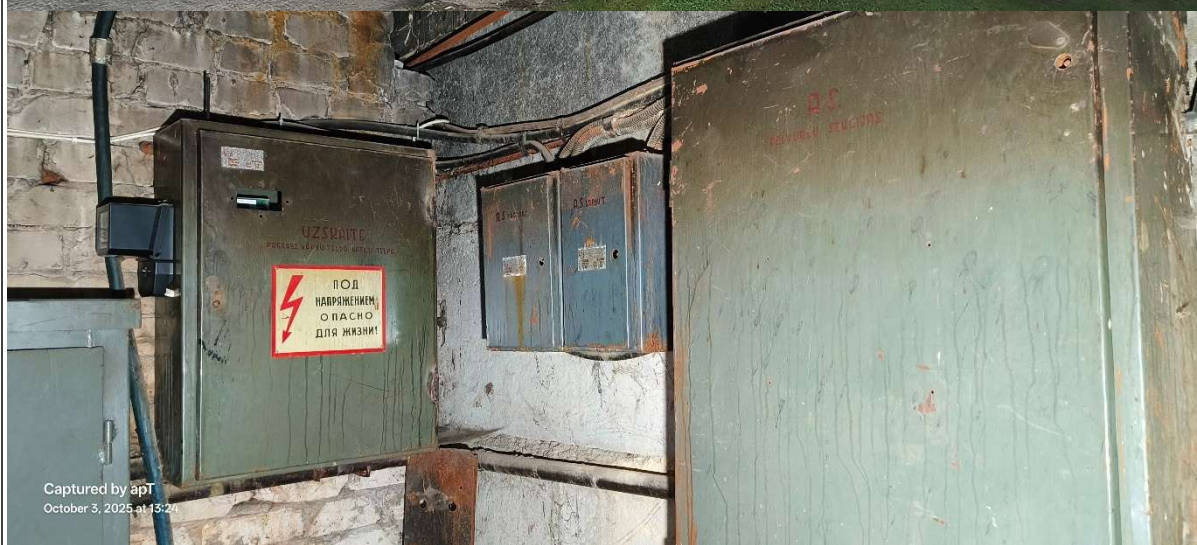
**Ēkas rietumu pusē vidus daļā uzstādītā ārējā sadalne. Transformatora - komunālā uzskaitē pagraba telpā Nr.10. Individuālā uzskaitē kāpņu telpās.**
