## Vizuālās/tehniskās apsekošanas atzinums

Daudzdzīvokļu ēka

Smārdes iela 2C, Tukums, LV-3101

Atzinums izsniegts pasūtītājam 2022. gada aprīlī

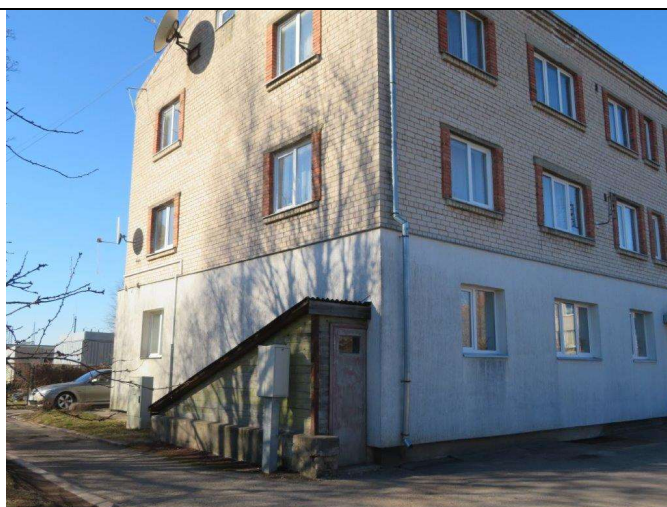
**4.1.4. att.** Cokola virszemes daļa

Ēkai izbūvēti saliekamo dzelzsbetona konstrukciju lentveida pamati. Pamatu bloki (izmērs aptuveni 400x550x2500 mm) savstarpēji savienoti ar cementa/smiltis javu. Pamatu atsegšana netika veikta. Pamatu iebūves dziļums tiek pieņemts aptuveni 1000...1200 mm no apkārtnes virsmas līmeņa, kas pēc pazīmēm ir pietiekoši (pagraba griestu augstums aptuveni 2000 mm). Informācija par inženierģeoloģiskajiem datiem nav saņemta. Horizontālā hidroizolācija saglabājusies no ēkas pirmsākumiem un tās tehniskais stāvoklis tiek pieņemts kā apmierinošs. Pamati nav papildus siltināti. Cokola augstums ir aptuveni 300 mm. Pamatiem daļēji izbūvētas betona konstrukcijas aizsargapmales (platums aptuveni 1000 mm). Pārējā daļā pie pamatiem virszemes daļā cieši piekļaujas asfaltbetona segums, kas pasargā pamatus no lietusūdens. Asfaltbetonam novērojamas sīkplaisas, iesēdumi veģetatīvais apaugums(4.1.2.att.).

Nepieciešams veikt cokola daļas renovāciju- virsmu tīrīšanu/apstrādi ar fungicīdu, virsmu līdzināšanu (vēlams siltināšanu) un atbilstošas apdares izveidi. Pagrabstāvam ieteicams nodrošināt vēdināšanu, lai samazinātu mitruma negatīvo iedarbību uz mūra sienām un pārsegumu.

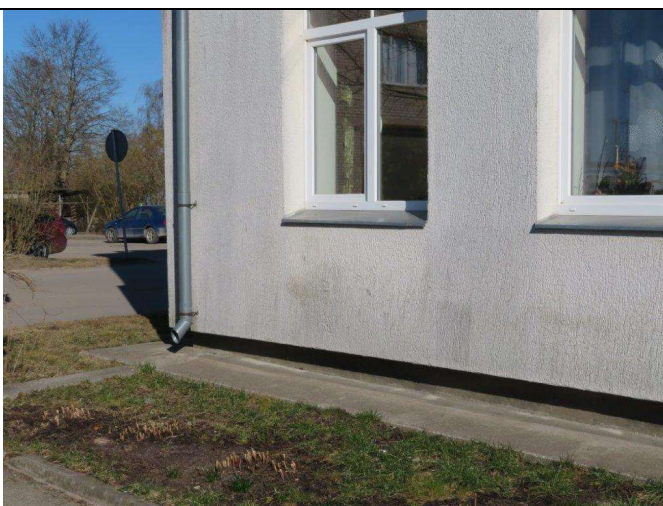
**4.1.5. att.** Pamatu aizsargapmale un lietus ūdens novadīšanas sistēma

Nepieciešams novadīt jumta lietus ūdeni attālināti no pamatiem (skat. 4.1.3.att.), vai, ja tas ir tehniski iespējams, novadīt pilsētas lietus ūdens kanalizācijas sistēmā.

4. Jāizbūvē vienota pamatu aizsargapmale visai ēkai;
5. Nepieciešams veikt ieejas jumtiņu seguma/hidroizolācijas atjaunošanu. Atsegtās stiegras jāapstrādā ar pretkorozijas sastāvu un jāatjauno betona aizsargkārtā;

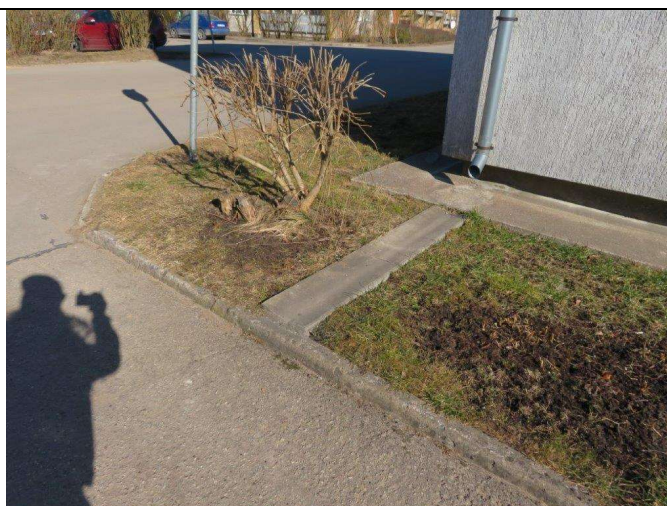
**4.1.6. att.** Lietus ūdens novadīšanas sistēma

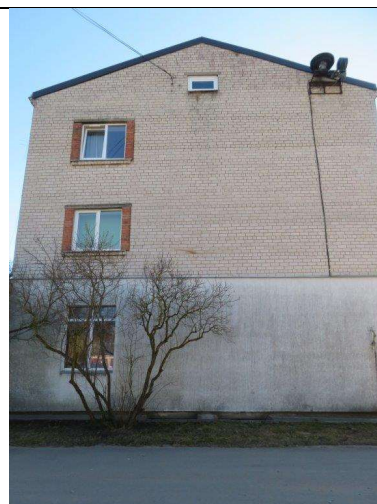
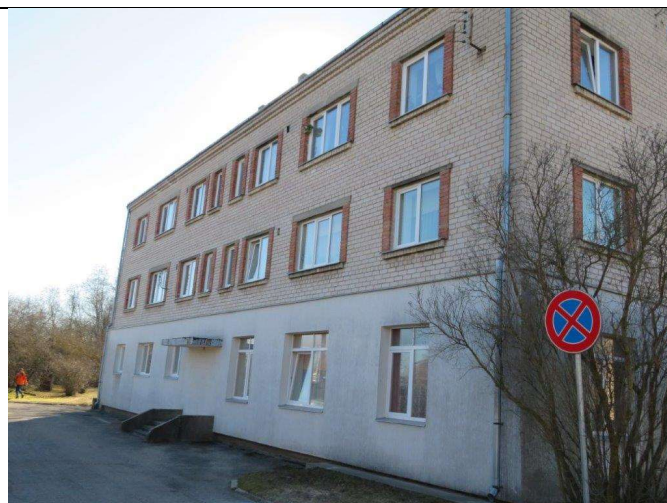
1.stāva līmenī ēkas ār sienas siltinātas, uzklāta dekoratīvais apmetums, kas vizuāli vietām ir noputējis/netīrs. 2. un 3. stāva līmenī ār sienas papildus nav siltinātas. Ārsienas neatbilst LBN 002-19 "Ēku norobežojošo konstrukciju siltumtehnika" prasībām. Nepieciešams veikt energoauditu, lai veiktu aprēķinus par ēkas būvkonstrukciju termisko pretestības atbilstību spēkā esošajiem Latvijas būvnormatīviem. Prasībā no 2021.gada 1.janvāra ēku energoefektivitātes minimāli pieļaujamais līmenis daudzdzīvokļu ēku atjaunošanai ir ne vairāk kā 80 kWh/m<sup>2</sup> (4.2.1.att. Noteikumu par Latvijas būvnormatīvu LBN 002-19 "Ēku norobežojošo konstrukciju siltumtehnika" 2.tabula). Kāpņu telpas nesošās sienas būvētas no ķieģeļu mūra. Ķieģeļu mūris apmests un krāsots. Pārsedzes būvētas no dz-betona konstrukcijām t.sk. no vieglbetona paneļiem un būtiskas nepilnības nav konstatētas.

4.2.3. att. Ēkas ārsienas – apmetums 1.stāva līmenī

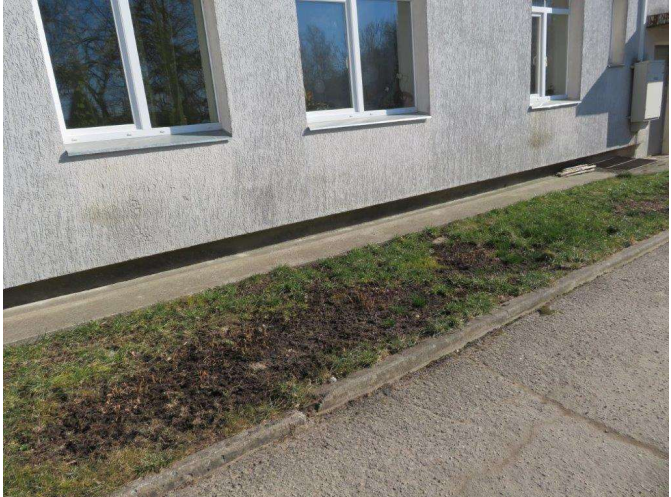
| 4.5. Šuvju hermetizācija, hidroizolācija, siltumizolācija | 35% |
|---|---|
| 4.5.1. att. Cokola virszemes daļa | 4.5.2. att. Pamatu aizsargapmale |

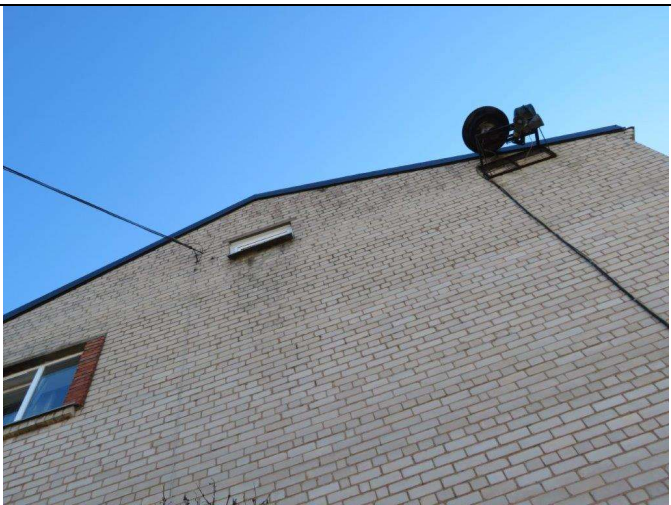
| 4.5. Šuvju hermetizācija, hidroizolācija, siltumizolācija | 35% |
|---|---|
| <p>Ēkas sienas siltinātas 1.stāva līmenī. Ēkai uzstādīti PVC konstrukcijas logi (izgatavoti dažādos laika periodos, dažādi ražotāji, nav informācijas par iestrādes kvalitāti un blīvējošo lentu pielietošanu). Kāpņu telpā uzstādītas metāla konstrukcijas ārdurvis. Nepieciešams veikt energoauditu, lai veiktu aprēķinus par ēkas būvkonstrukciju termisko pretestības atbilstību spēkā esošajiem Latvijas būvnormatīviem. Prasībā no 2021.gada 1.janvāra ēku energoefektivitātes minimāli pieļaujamais līmenis daudzdzīvokļu ēku atjaunošanai ir ne vairāk kā 80 kWh/m<sup>2</sup> (4.2.1.att. Noteikumu par Latvijas būvnormatīvu LBN 002-19 "Ēku norobežojošo konstrukciju siltumtehnika" 2.tabula).</p> <p>Ieejas jumtiņam novērojami ūdens notecējumi, nepieciešmas atjaunot hidroizolāciju, lai aizsargātu jumtiņu no tālākiem konstrukcijas bojājumiem.</p> | |
| 4.5.3. att. Jumtiņa hidroizolācija | 4.5.4. att. Bēniņu stāva logailas |

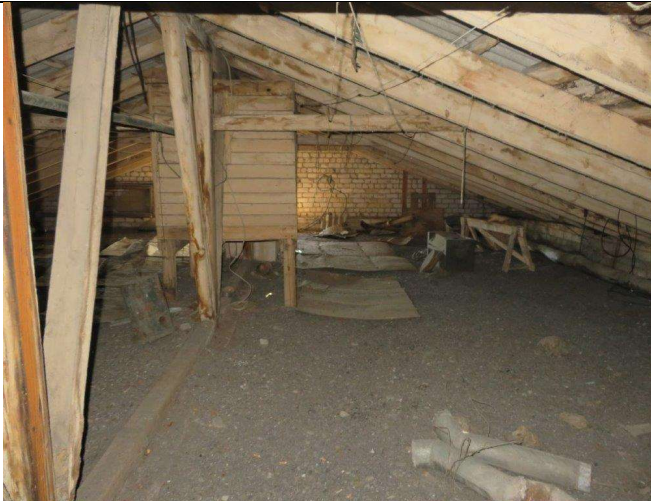
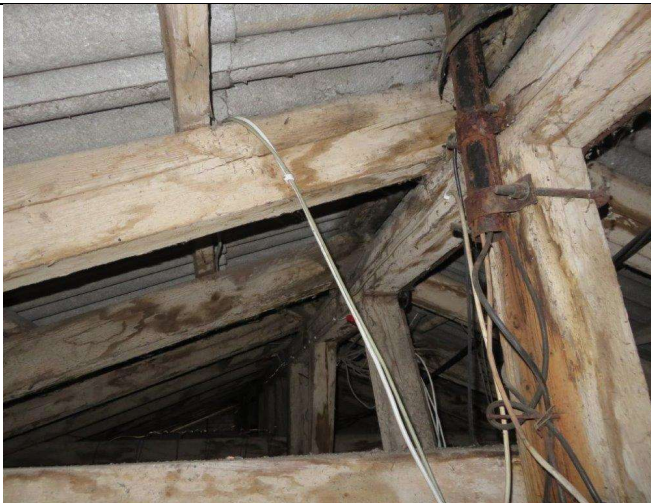
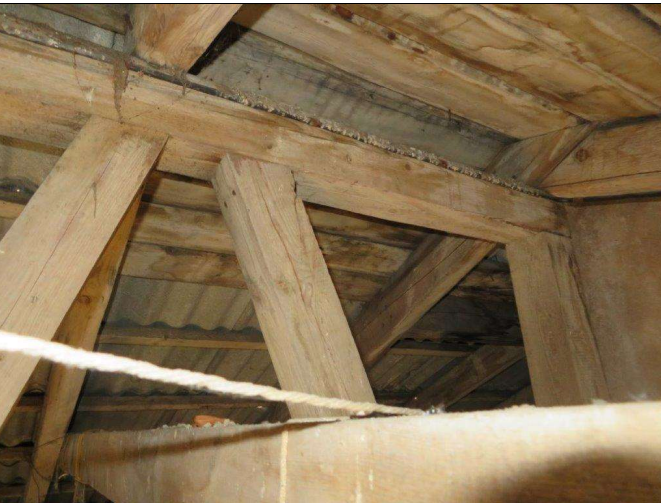
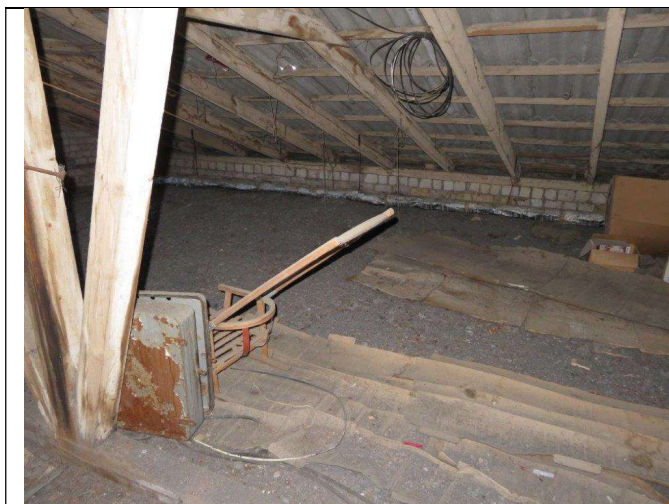
| <p>Ēkas jumta konfigurācija ir būvēta no koka konstrukcijām. Koka spāres nobalstītas uz mūrlatas Spāru konstrukcijas sajūgtas ar koka savilcēm. Savienojuma veids- naglas un skavas. Izmantots dēļu klājs. Uz dēļu latojuma ir ieklāts azbestcelenta viļņoto lokšņu jumta segums, kas ir daļēji apmierinošā stāvoklī. Novērojamas mazsvarīgas koka konstrukciju agrākas/pašreizējās samitrinājuma pēdas (4.8.3. un 4.8.7.att.). Virsjumta ventilācijas šahtas ir veidotas no ķieģeļu mūra konstrukcijas. Tuvākā nākotnē jāparedz visa jumta seguma nomaiņa (t.sk. ūdens bojāto latojuma zonu nomaiņa un lietus ūdens novadīšanas sistēmas nomaiņu). Bēniņu vēdināšanai iestrādāts atverams PVC logs.</p> <p>Jumtam veidota ārējā lietus ūdens novadīšanas sistēma. Izmantotas apaļās cinkota skārda teknes un notekas. Notekcauruļi atsevišķi posmi ir mainīti laika gaitā.</p> <p>Jumta konstrukciju kopējais tehniskais stāvoklis vērtējams kā apmierinošs un stabils pie pašreizējām iedarbēm ar tendenci pasliktināties. Jāveic daļēja bojāto koka elementu nomaiņu (dēļu latojums/klājs un daļa spāru līdz 10%). Tuvākajā nākotnē jāveic pretkondensāta plēves iestrāde un latojuma maiņa, daļēju jumta lietus ūdens novadīšanas sistēmas nomaiņu. Jāveic bēniņu pārseguma siltināšanu (piemēram, ar ekovati paredzot apkalpošanas laipas).</p> <p>Nokļūšana bēniņu stāvā nodrošināta izmantojot koka konstrukcijas lūkas, kas ir novecojušas, nehermētiskas - nepieciešams nomainīt jumta un bēniņu stāva lūkas pret hermētiskām (bēniņu daļā siltinātām) lūkām, ieteicams komplektā ar kāpnēm.</p> | |
| <p><b>4.8.1. att.</b> Jumta nesošās koka konstrukcijas</p> | <p><b>4.8.2. att.</b> Bēniņu lūka</p> |
| <p><b>4.8.3. att.</b> Jumta nesošās koka konstrukcijas</p> | <p><b>4.8.4. att.</b> Jumta nesošās koka konstrukcijas</p> |

**4.8.5. att.** Jumta nesošās koka konstrukcijas

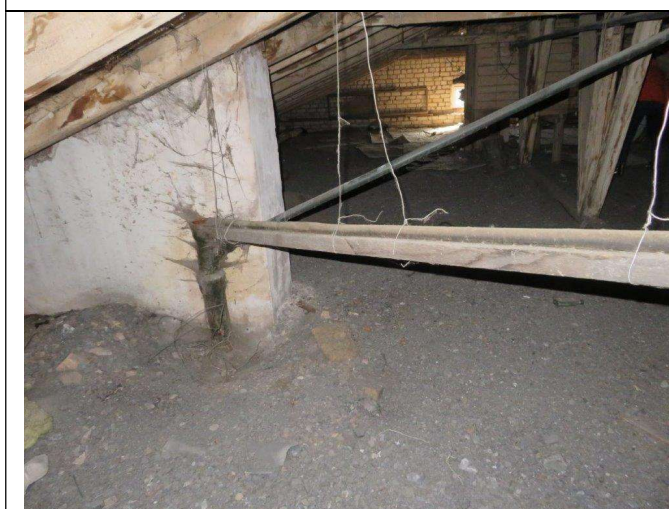
**4.8.6. att.** Jumta nesošās koka konstrukcijas

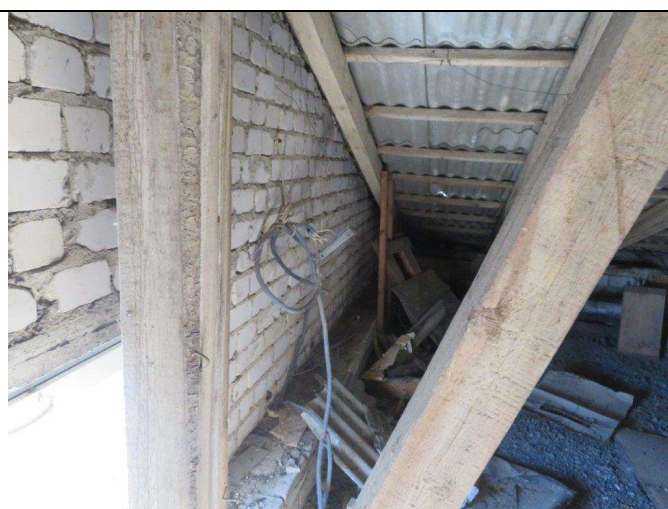
**4.8.7. att.** Jumta konstrukcijas elementi

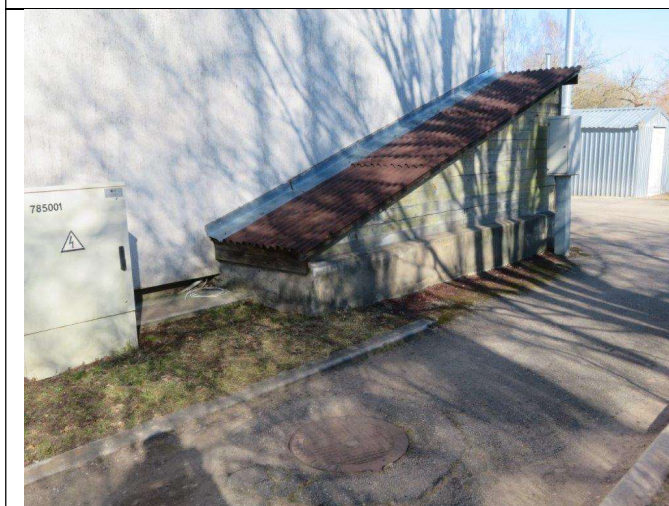
**4.8.8. att.** Jumta konstrukcijas elementi

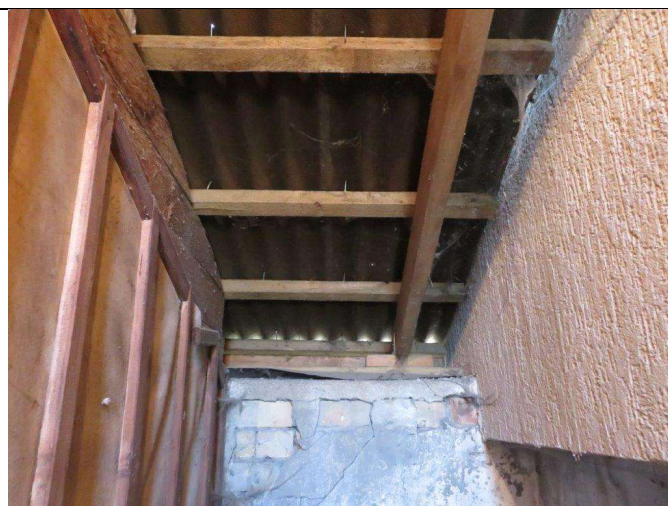
**4.8.9. att.** Jumta konstrukcijas elementi pagrabam

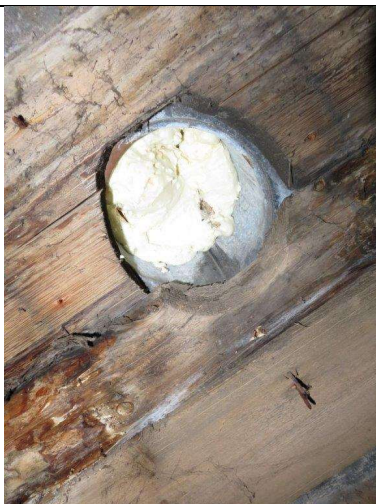
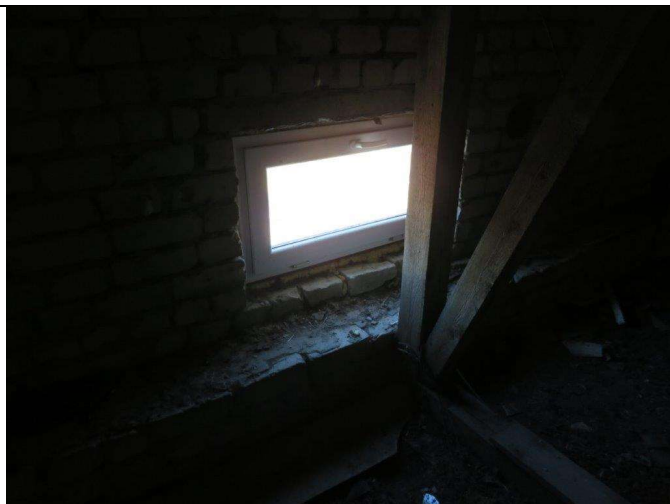
**4.8.10. att.** Jumta konstrukcijas elementi pagrabam

| 4.8.11. att. Bēniņu ventilācijas izvadi uz jumta | 4.8.12. att. Bēniņu PVC logs | |

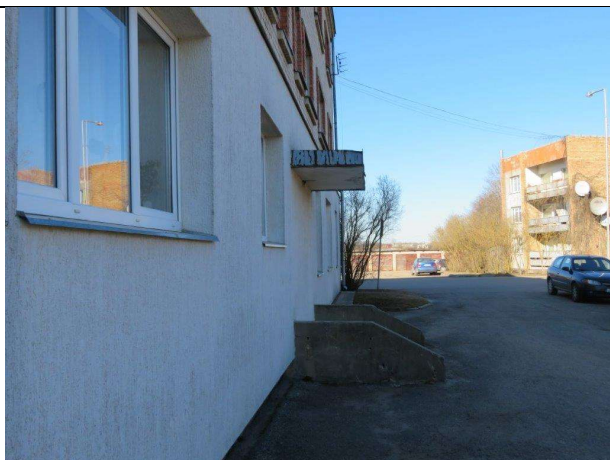
| <p>Ēkai nav izbūvēti balkoni vai lodžijas. Ēkai izbūvēta viena kāpņu telpa. Kāpņu telpā sākotnēji paredzētas 2 izeja/ieeja ar ieejas jumtiņiem, šobrīd paredzēta 1 izeja/ieeja. Ieejas jumtiņu un kāpnes no austrumu puses nepieciešams demontēt.</p> <p>Ieejas mezglam, kas tiek izmantots, jumtiņam tiek konstatēti ūdens notecējumi, nepieciešams atjaunot hidroizolāciju, kā arī ieteicams izvest atsevišķu lietus ūdens novadīšanu arī ieejas jumtiņam.</p> <p>Kopējais lieveņa un jumtiņa konstrukcijas tehniskais stāvoklis vērtējams kā apmierinošs. Novērojama metāla korozija</p> | | |
| 4.9.1. att. Ieejas mezglis | 4.9.2. att. Ieejas mezglis, kas netiek izmantots | |

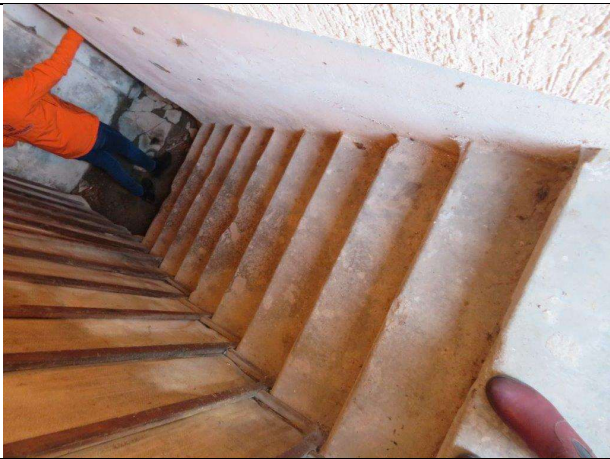
| <p>Ēkas starpstāvā izbūvētas dz-betona gatavkonstrukcijas kāpnes, kas ir vizuāli apmierinošā tehniskā stāvoklī. Kāpņu un pakāpienu segums- betona klons ar krāsojumu. Kāpņu apdares krāsa ir nodilusi (4.9.2.att).</p> <p>Pagrabstāva noejas kāpnes ir novecojušas, bet ir apmierinošā stāvoklī, novērojama pakāpienu virsmu bojājumi(4.9.1.att).</p> <p>Nokļūšanai uz bēniņiem tiek izmantotas metāla konstrukcijas kāpnes, kas ir apmierinošā tehniskā stāvoklī.</p> | | |

| <p><b>4.9.1. att.</b> Pagrabstāva kāpnes</p> | <p><b>4.9.2. att.</b> Kāpņu telpas kāpnes</p> |

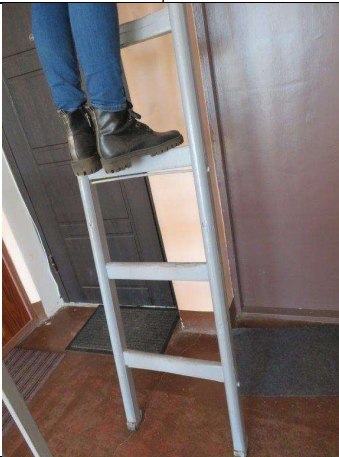
| <p><b>4.9.5. att.</b> Metāla kāpnes uz bēniņiem</p> | |

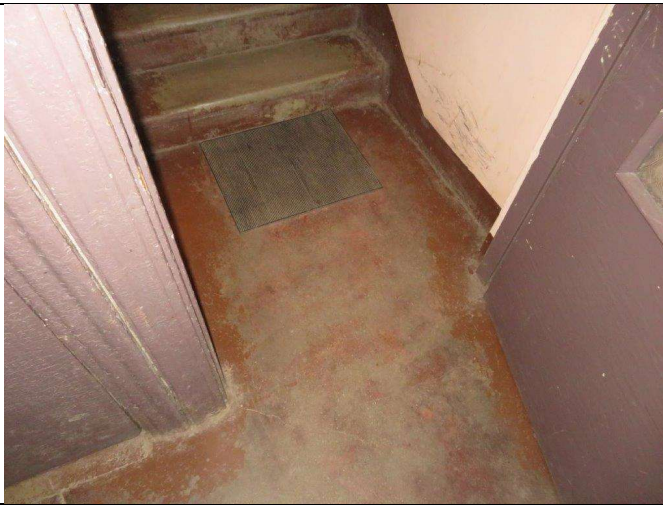
| <p>Pagrabstāvā izbūvēta betona klona grīda- būvniecības kvalitāte ir zema, novērojamas sīkplaisas, negludumi un ieēdušies netīrumi, bet kopumā pieņemami telpu izmantošanas veidam.<br/>Kāpņu telpās izbūvētas betona klona grīdas, kas ir krāsotas un laikā gaitā nodilis krāsojums, bet ir apmierinošā tehniskā un vizuālā stāvoklī.</p> | |
| <p><b>4.12.1. att.</b> Pagrabstāva grīda</p> | <p><b>4.12.2. att.</b> Kāpņu telpas grīda</p> |

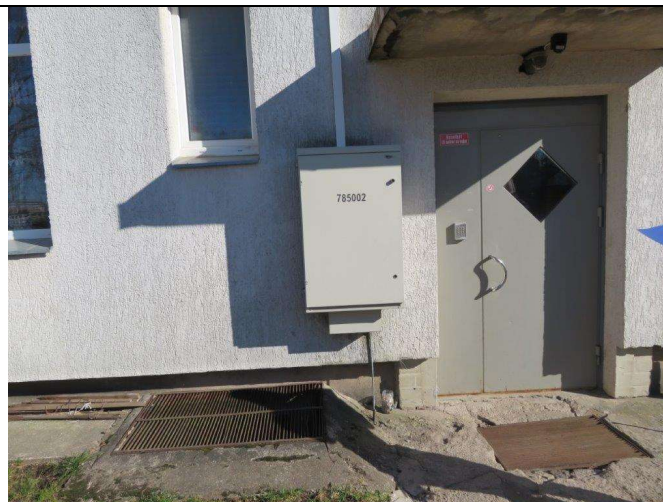
Kāpņu telpā uzstādītas metāla konstrukcijas ārdurvis -- nav informācijas par to siltumtehniskajiem rādītājiem, bet tehniskais stāvoklis vērtējams kā apmierinošs. Bēniņstāva logu ailām iestrādāti PVC logi. Bēniņstāvā tiek nodrošināta vēdināšana, kas samazina mitruma negatīvo iedarbību uz konstrukcijām.

4.13.1. att. Ieejas mezgla durvis

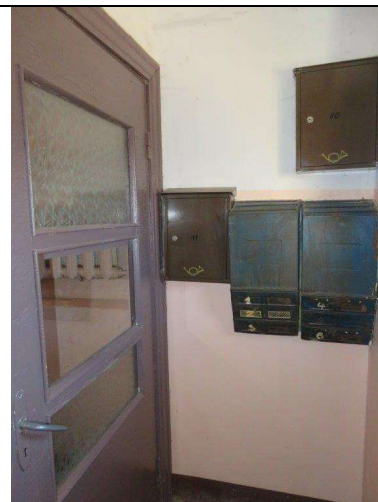
4.13.2. att. Koka konstrukcijas durvis ar stiklojumu kāpņu telpā

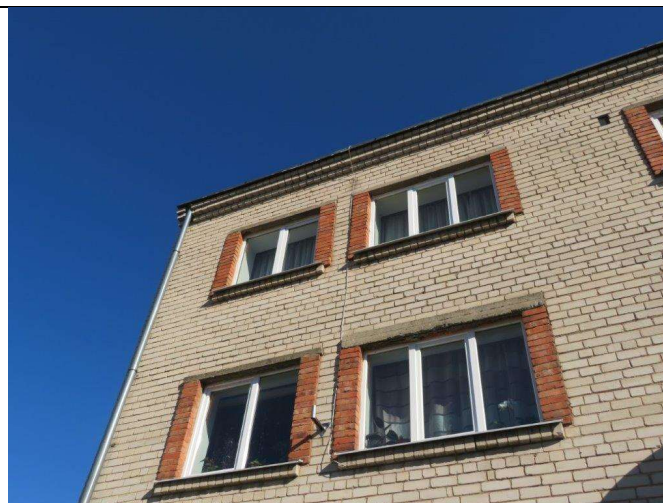
Ēkai sākotnēji izbūvēti koka konstrukcijas logi ar parasto stiklojumu. Laika gaitā vecie koka logu ir nomainīti pret dažādiem PVC konstrukcijas logiem ar stikla paketēm. Esošie PVC logi ir izgatavoti dažādos laika periodos, tiem ir dažādi izgatavotāji (t.sk. siltumtehniskās īpašības un kvalitātes rādītāji), kā arī nezināma montāžas kvalitāte. Lai novērstu aukstuma tiltu rašanos siltinot fasādi, obligāti ir jāsiltina arī logu ailas. Tuvākajā laikā jāparedz esošo PVC konstrukcijas logu profilaktiskā apkope kā arī jāveic atbilstoša aiļu apdare (t.sk. hermetizācija).

4.13.3. att. Logailu aizpildījumi

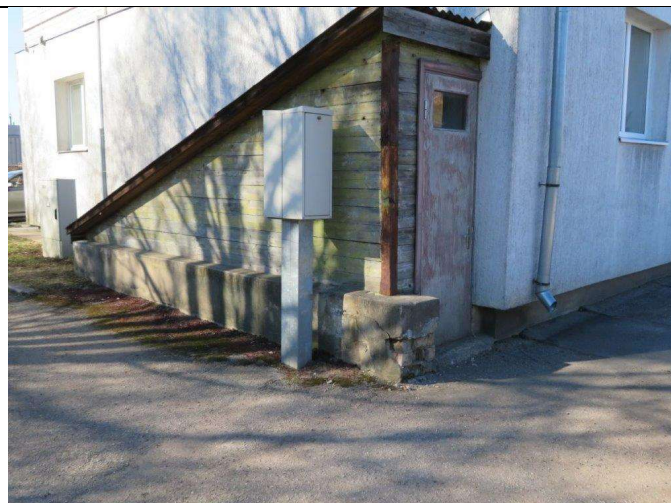
4.13.4. att. Pagrabstāva ieejas mezgls

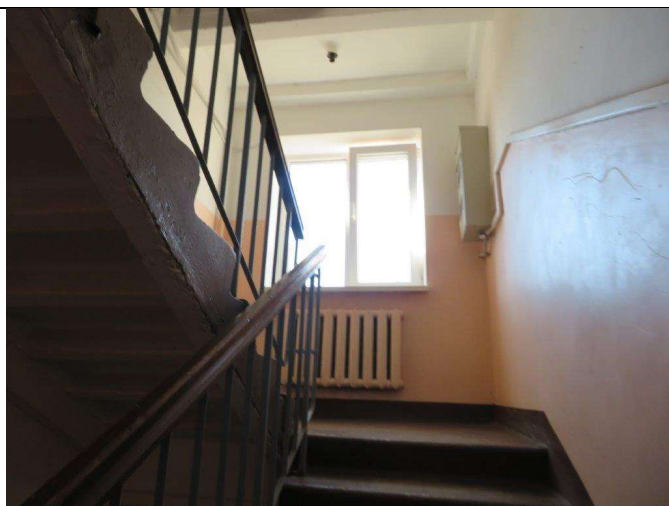
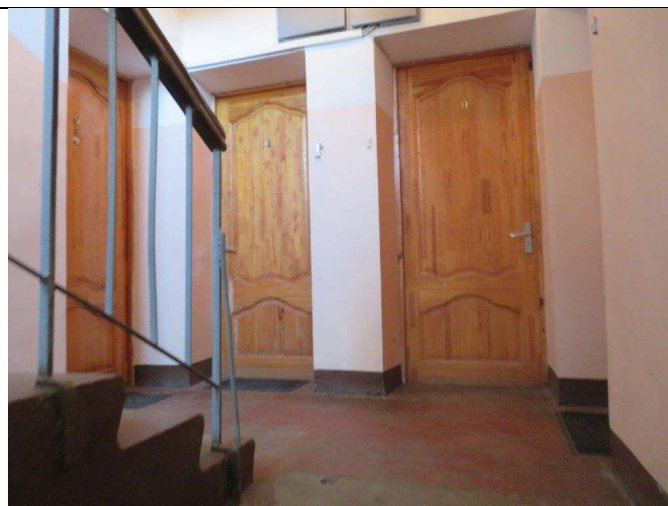
Ēkas koplietošanas telpās apdare veidota vienkārša, kvalitātes līmenis apmierinošs - sienas apmestas, špaktelētas un krāsotas, griesti krāsoti/balsināti. Pārkrāsošana ir veikta laika gaitā. Apdares tehniskais stāvoklis vērtējams kā apmierinošs.

4.18.1. att. Kāpņu telpu apdare

4.18.2. att. Kāpņu telpu apdare

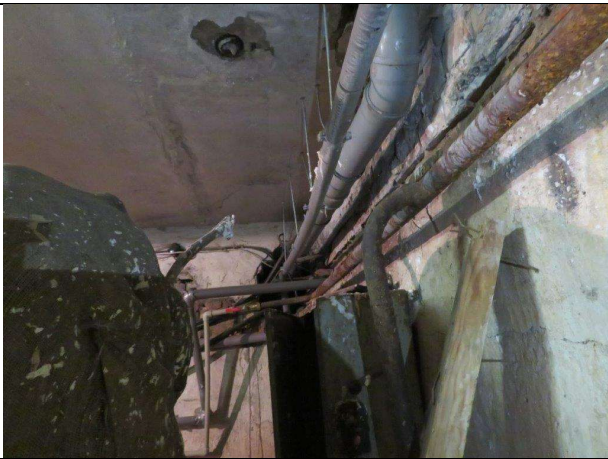
| <p align="center"><b>5. Iekšējie inženiertīkli un iekārtas</b><br/>(letver tikai tos inženiertīklus un iekārtas, kas apsektas atbilstoši apsekošanas uzdevumam)</p> | |
|---|---|
| <p>Karstais ūdens vairums dzīvokļiem tiek sagatavots ēkas siltummezglā caur siltummaini. Iestrādāti metāla cauruļvadi, kas ir izolēti. Sistēma ir funkcionējoša, detalizētāk netika apsektas.</p> | |

| <b>5.2.1. att.</b> Karstā ūdens aprites caurules | | |

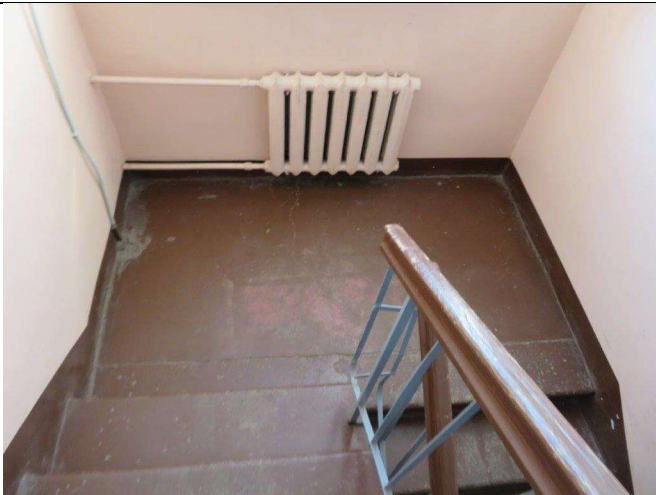
| Ēkā kāpņu telpas ir apkurināmas. Ēkā apkures sistēmai pievienoti sildķermeņi, kuru tehniskais stāvoklis vērtējams kā apmierinošs, radiatoru nesenā pagātnē krāsoti. Daļa radiatoru dzīvokļos saglabājušies no ēkas būvniecības laika, daļa ir mainīti laika gaitā. Kāpņu telpās izvietoti čuguna radiatori, kuri nav aprīkoti ar termoregulatoriem, kas palīdzētu veikt temperatūras regulāciju. | | |
| <b>5.5.1. att.</b> Sildķermens kāpņu telpā | | |

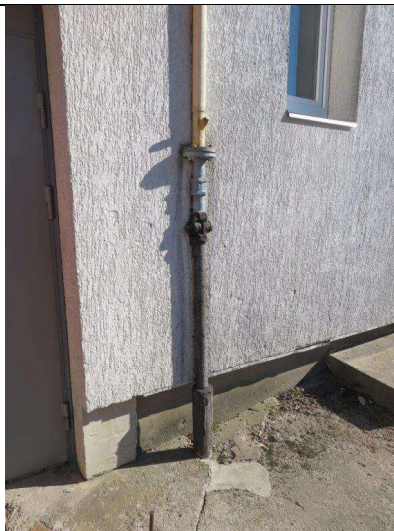
Ēka pieslēgta pilsētas centralizētajai gāzes apgādes sistēmai. Gāzes ievadā pie ieejas netika konstatētas gāzes smaka. Gāzes ievads un cauruļvadi ir apmierinošā stāvoklī. Sistēma ir funkcionējoša.

5.8.1. att. Gāzes ievads

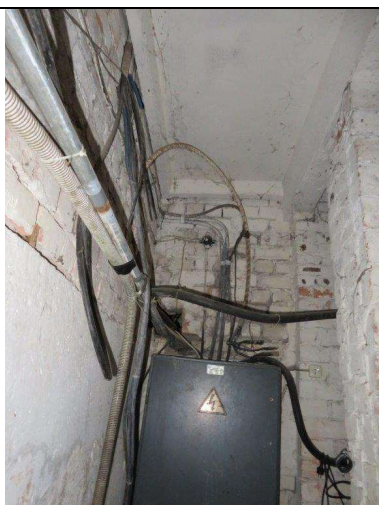
Ēka pieslēgta pilsētas elektroapgādes tīklam ar atsevišķu ievada elektrosadalni pagrabstāvā. Elektroapgādes galvenā sistēma izvietota pagrabstāvā. Elektrosistēma (instalācija) mainīta laika gaitā. Nav pieejama elektroapgādes sistēmas izpildedokumentācija. Sistēma ir funkcionējoša un nav saņemta informācija par kādām problēmām.

5.9.1. att. Elektroapgādes tīkla sadalne sistēma un vadi

Tuvākajā laikā ieteicams veikt iekšējo tīklu elektroapgādes kabeļu izolācijas pretestības mērījumus. Atbilstoši 2016. gada 19. aprīļa Ministru kabineta noteikumi Nr. 238 - elektroinstalācijas (tai skaitā zibensaizsardzības ierīces) pārbaudi veic reizi 10 gados. Jānosaka pieļaujamās slodzes, kā arī jāveic aizsardzības aparātu novērtēšana. Vizuālās apsekošanas ietvaros nav paredzēta el. komunikāciju sistēmas detalizēta izpēte.

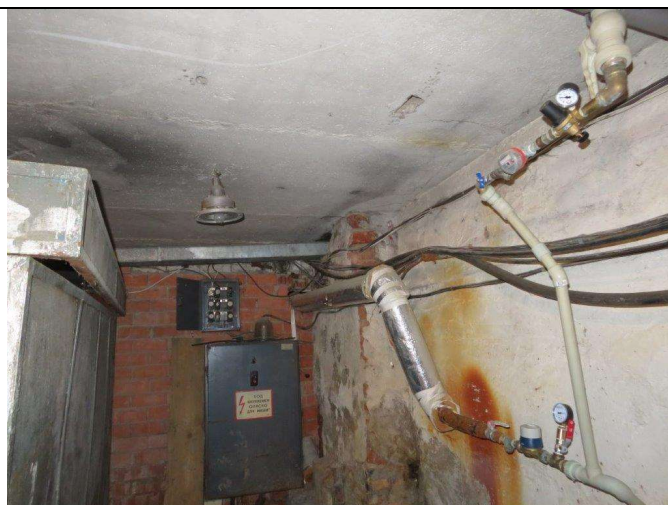
5.9.2. att. Elektroapgādes tīkla sadalne sistēma un vadi
