## Vizuālās/tehniskās apsekošanas atzinums

Daudzdzīvokļu ēka

Smārdes iela 1, Tukums, Tukuma pilsēta, LV-3101

Atzinums izsniegts pasūtītājam 2019. gada decembrī

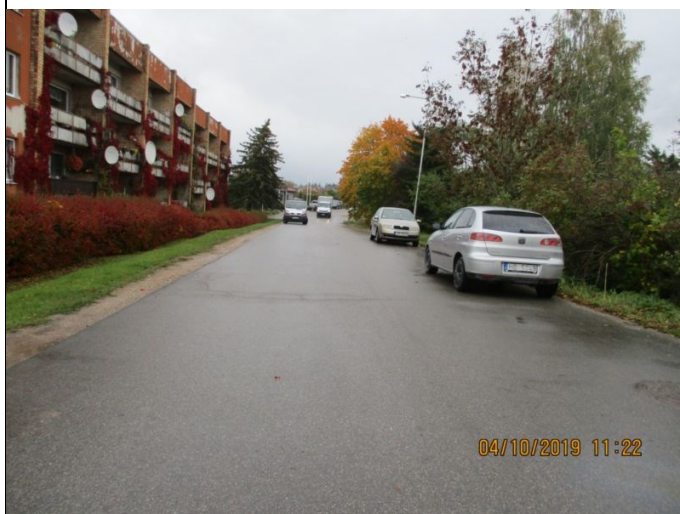
Zemesgabala reljefs samērā līdzens. Piebraukšana pie ēkas ir no Smārdes ielas. Piebraucamajam ceļam ieklāts asfaltbetona segums, kas ir apmierinošā tehniskā stāvoklī - novērojamas neliels virsmas nelīdzenums un virskārtas bojājumi. Nav izbūvēta organizēta lietus ūdens novadīšana. Ēkas ziemeļu pusē gar ēkas fasādi izbūvēta gājēju ietve ar bruģakmens segumu, kas kopumā ir apmierinošā tehniskā stāvoklī. Fiksētas nobīdes starp atsevišķiem bruģakmeņiem, sēšanās rezultātā. Īpašuma teritorijā pārklāta ar melnzemi un zālienu. Iestādīti krūmi un koki. Kopumā, pieguļošā teritorija ir tīra un tiek kopta.

3.1.1.att. Piebraucamais ceļš – asfaltbetona segums

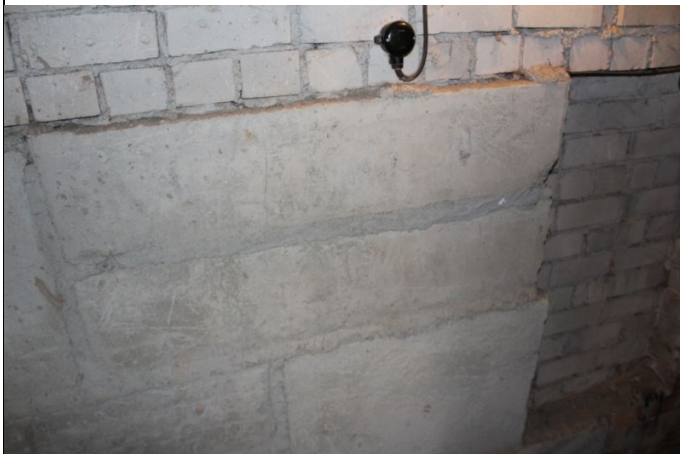
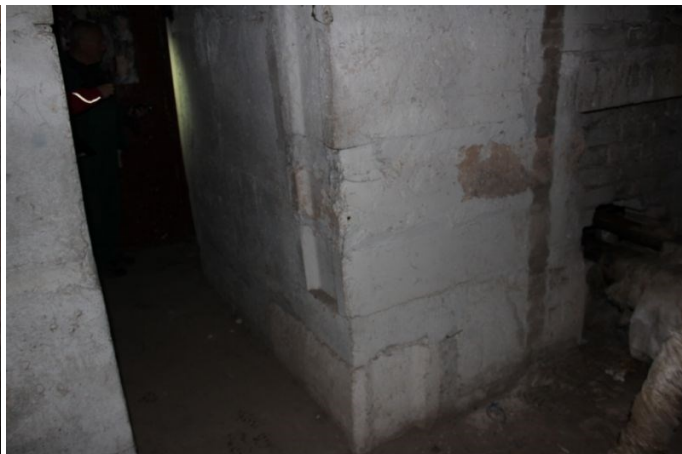
Ēkai izbūvēti dz-betona gatavbloku lentveida pamati, kas savstarpēji savienoti ar cementa javu. Virsējās pamatu kārtas piemūrētas ar silikātķieģeļiem. Pamatu platums ir aptuveni 400 mm. Ēkas garensienu cokola daļā iestrāti ribotie fasādes paneļi (biezums 300 mm, plānākajā daļā 50...70 mm). Pamatu atsegšana (šurfēšana) netika veikta, tāpēc pamatu iebūves dziļumu var tikai aplēst (2200-2500mm) no apkārtnes virsmas līmeņa, kas pēc pazīmēm ir pietiekami un atbilstoši normatīva prasībām. Informācija par inženierģeoloģiskajiem datiem nav saņemta. Pamati nav siltināti.

4.1.1. un 4.1.2. att. Dz-betona bloku pamati

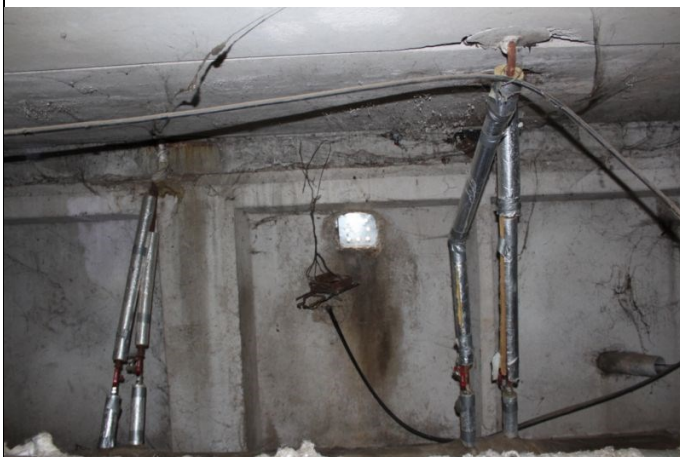
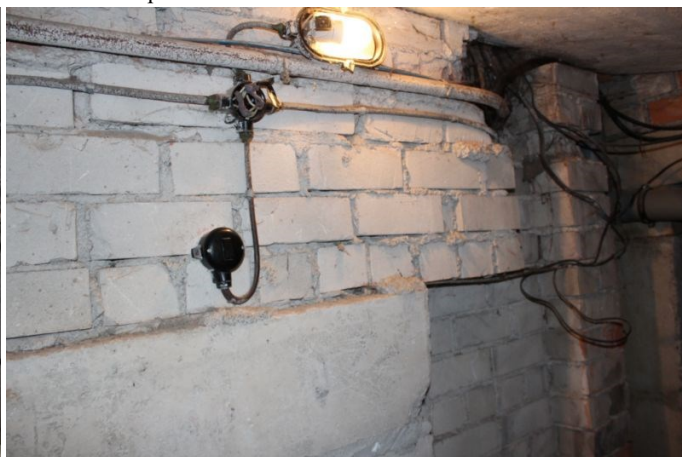
4.1.3. att. Ribotie cokola paneļi

4.1.3. att. Virsējās pamatu kārtas piemūrētas ar silikātķieģeļiem

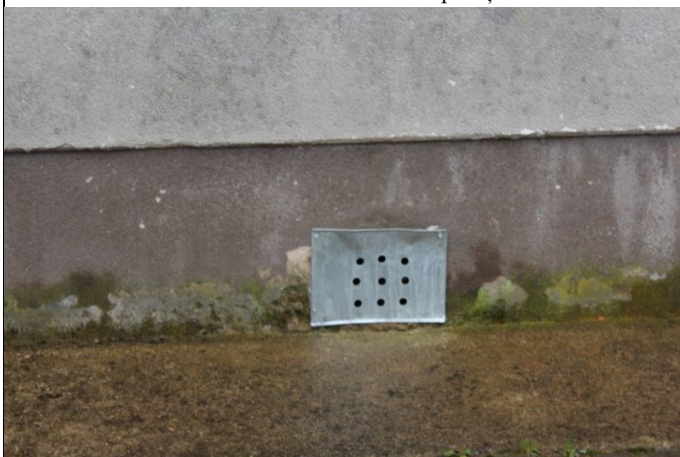
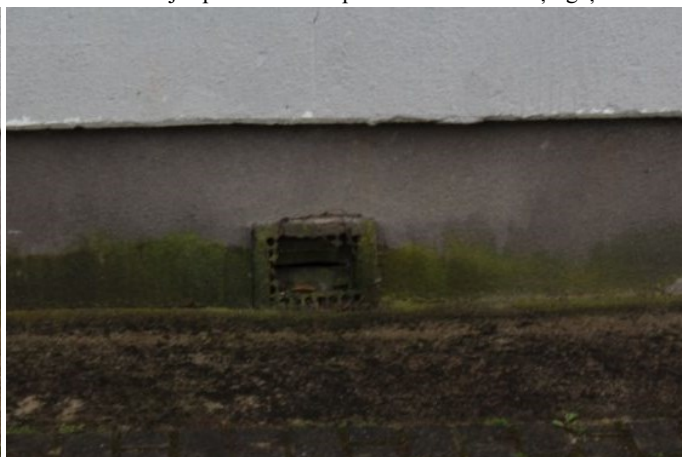
4.1.4. un 4.1.5. att. Pagraba ventilācijas atvērumu nosegelementi

Gaismas šahtas bojātās mūra konstrukcijas jāatjauno (paredzot arī hidroizolācijas iestrādi un lietus ūdens novadīšanu). Ēkas pamatu tuvumā iesakņojušos kokus/krūmus nepieciešams likvidēt. Ieteicams demontēt esošos pagraba ventilācijas atvērumu nosegelementus un uzstādīt jaunas metāla ventilācijas restes pagraba telpu vēdināšanas nodrošināšanai.

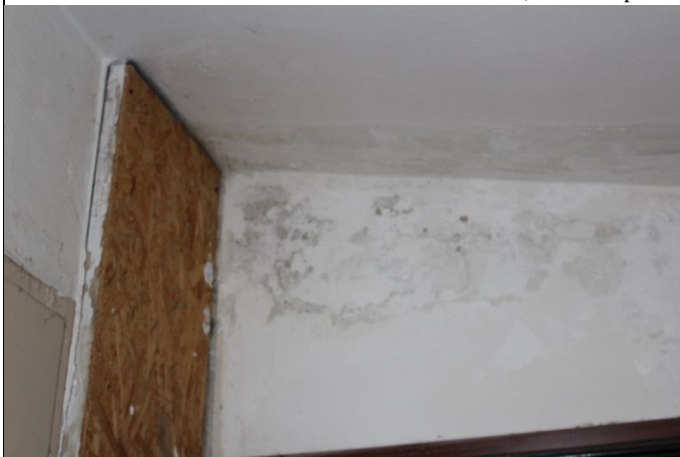
4.2.3. un 4.2.4. att. Iekšsienu bojājumi

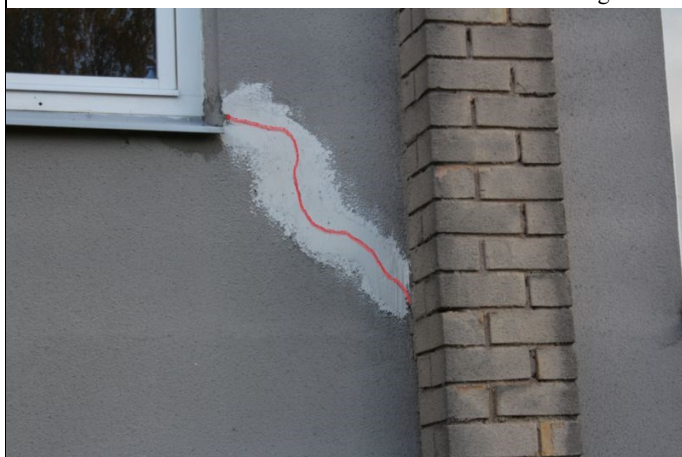
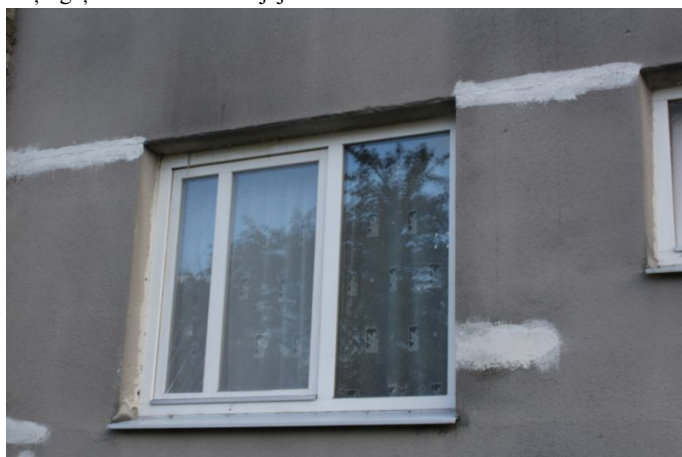
Pārsedzes būvētas. no vieglbetona paneļiem - būtiskas nepilnības nav konstatētas. Vietām logu ailu pārsedžu, kā arī palodžu zonās novērojamas nelielas plaisas, kas veicina mitruma iekļūšanu konstrukcijās.

4.2.5. un 4.2.6. att. Nekvalitatīvi veikts plaisu un šuvju remonts

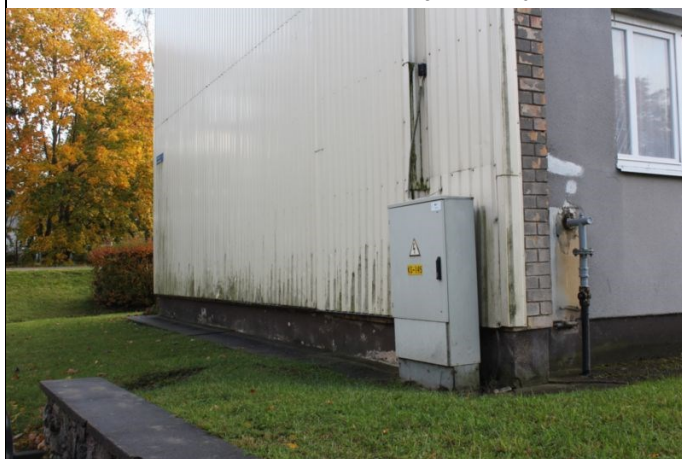
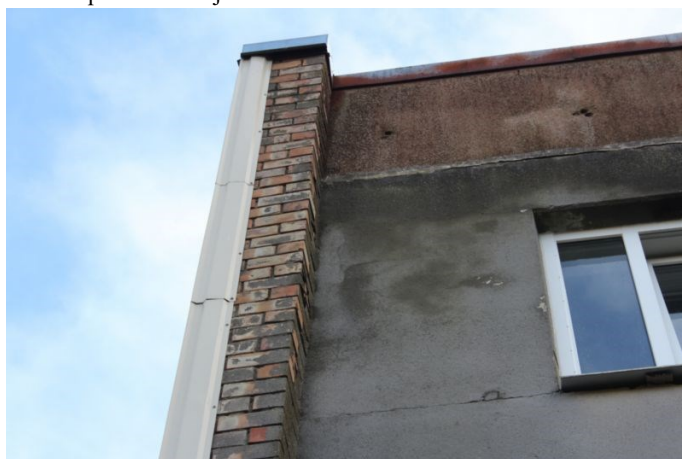
4.2.7. un 4.2.8. att. Austrumu puses gala āršienas profilēto lokšņu apdare

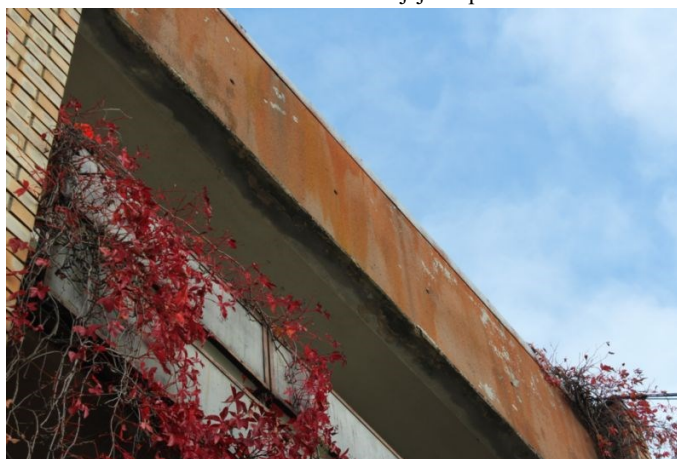
4.2.11. att. Vieglbetona paneļu bojājumi

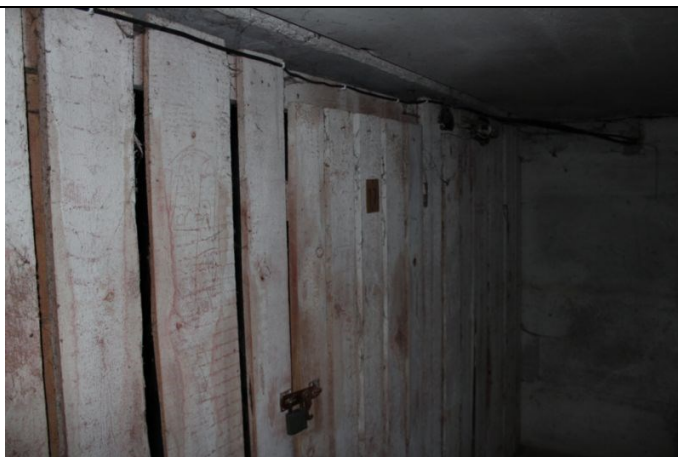
Ēkas pagrabstāvā, priekšmetu uzglabāšanai, veidotas nelielas platības noliktavu telpas, kas norobežotas ar koka konstrukciju starpsienām. Koka konstrukciju starpsienas netiek atspoguļotas inventarizācijas lietā pieejamos stāva plānos.

4.2.4. att. Koka konstrukciju starpsiena pagrabstāvā

Kopējais pašnesošo starpsienu tehniskais stāvoklis tiek pieņemts kā apmierinošs. Veicot pagrabstāva pārseguma siltināšanu, jāparedz koka starpsienu augšējās kārtas samazināšanu (veicot zāģēšanu un statņu nostiprināšanu pie pārseguma paneļu virsmas).

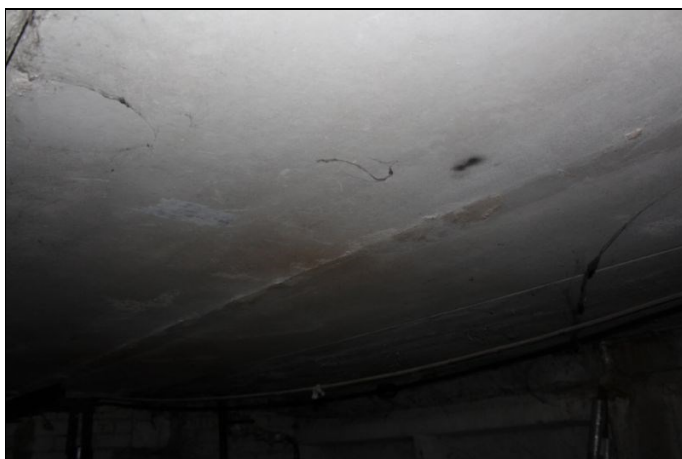
Tika apsekoti pagrabstāva un bēniņu pārsegumi (virs kāpņu telpām). Ēkas pārsegumi ir veidoti no rūpnieciski izgatavotiem saliekamā dzelzsbetona paneļiem (biezums aptuveni 220 mm, laidums līdz 6000 mm), kas balstās uz nesošajām sienām un šķērssienām, un kalpo būves kopējā stinguma sekmēšanai. Pārsegumu tehniskais stāvoklis ir vērtējams kā apmierinošs. Kā defektu var uzskatīt neprecīzo atsevišķo pārseguma plātņu montāžu, dēļ kā plātnēm novērojama nobīde vertikālā virzienā. No nestspējas viedokļa pārsegumi ir apmierinošā tehniskajā stāvoklī pie pašreizējām iedarbēm. Esošā konstrukcija neatbilst mūsdienu prasībām un rada lielus siltuma zudumus.

4.6.1. att. Pagrabstāva pārsegumi

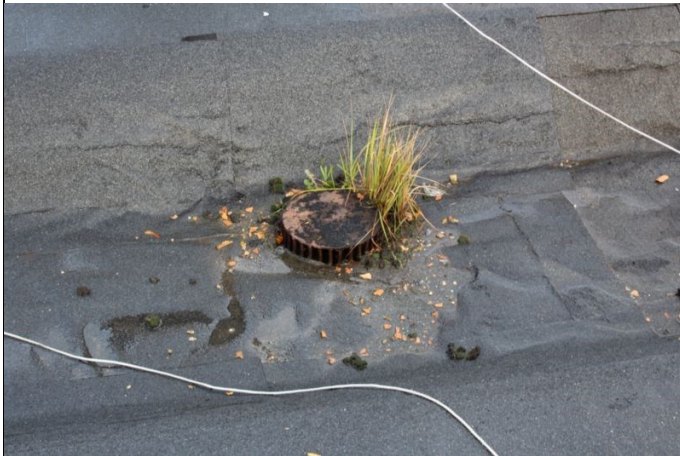
4.8.3. un 4.8.4. att. Bioloģiskais apaugums

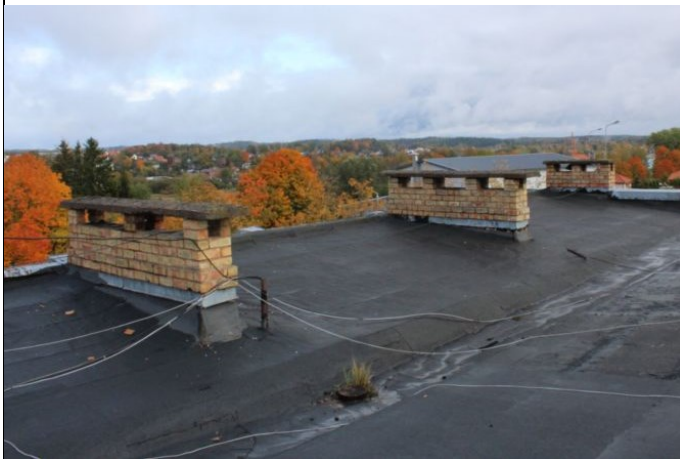
Virsjumta ventilācijas šahtu izvadi būvēti no ķieģeļu mūra, kas nosegti ar dz-betona plāksnēm. Plāksnēm novērojama virsmas erozija un betona atslāņošanās. Plāksnes augšdaļā pārklātas ar cementa apmetumu, kas ir bojāts atmosfēras apstākļu ietekmē. Nav informācijas par ventilācijas kanālu tīrīšanu vai tehnisko stāvokli.

4.8.5. att. Ķieģeļu mūra viršjūmta ventilācijas izvadi

Jumta konstrukciju kopējais tehniskais stāvoklis vērtējams kā apmierinošs. Nepieciešams veikt jumta konstrukciju energoefektivitātes uzlabošanu un esošā jumta seguma nomaiņu. Virsjumta daļas ventilācijas izvadiem jāveic bojāto dz-betona noselementu demontāža (t.sk. ventilācijas izvadu virsējo kārtu pārmūrēšanu), aizstājot ar cinkota skārda nosegmentiem ar atbilstošu karkasu. Jāparedz, lietussūdens novadīšanas sistēmas sateku nomaiņa, pret jaunām ar atbilstošiem nosegelementiem, kā arī ūdens novadīšanas sistēmas bojāto/novecojušo cauruļvadu nomaiņu. Nepieciešams izbūvēt jumta margas. Jumta nožogojumam vai stienim (trosei) jāiztur statiskā slodze vismaz 12 kN un katram nožogojuma vai stienī (trosei) stiprinājumam jāiztur statiskā slodze vismaz 5 kN. Ieteicams nomainīt jumta un bēniņu stāva lūkas pret hermētiskām (bēniņu daļā siltinātām) lūkām, ieteicams komplektā ar kāpnēm. Ieteicams demontēt vājstrāvu gaisa vadu līnijas un antenas/antenu balstus, virsjumta daļā, kas ir neaktīvi un/vai patvaļīgi izbūvēti.

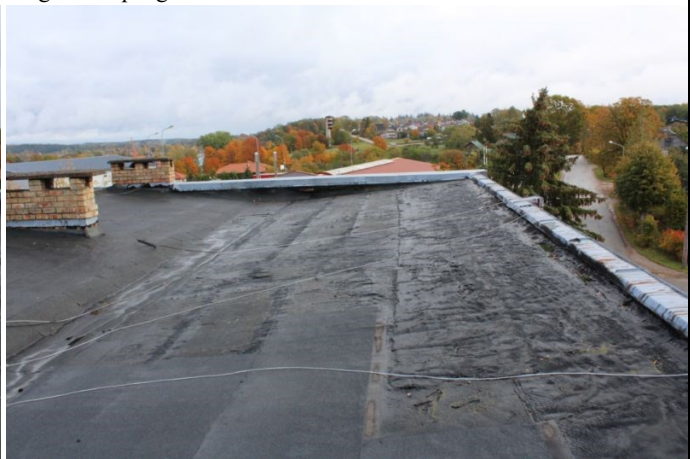
Ēkas jumta konstrukcijas ir būvētas no rūpnieciski izgatavotiem dobiem saliekamā dzelzsbetona paneļiem - savietotais jumts bez bēniņu telpas, trīs plaknēs dažādos augstumos. Jumta ārējās plaknes pārsegta ar bitumena ruļļu materiālu segumu. Konstatēti jumta seguma lokāli bojājumi, šuvju nehermētiskums, kā rezultātā veidojušies caurtecējumi. Jumta konstrukcijai pastiprinātā mitruma un ūdens iespaidā tiek pasliktināti ekspluatācijas apstākļi. Parapeti nosegti ar cinkotā skārda detaļām, kas ir bojātas korozijas ietekmē.

4.8.6. att. Bitumena ruļļmateriāla jumta segums

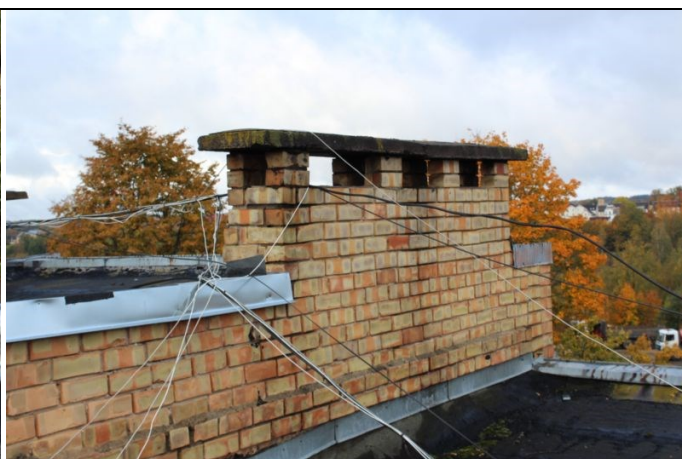
4.8.8. att. Vājstrāvas kabeļi

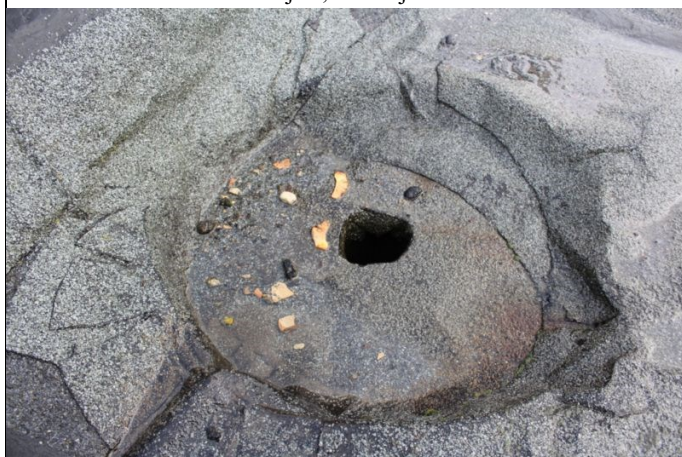
4.8.9. att. Lietus ūdens satekne bez nosegelementa

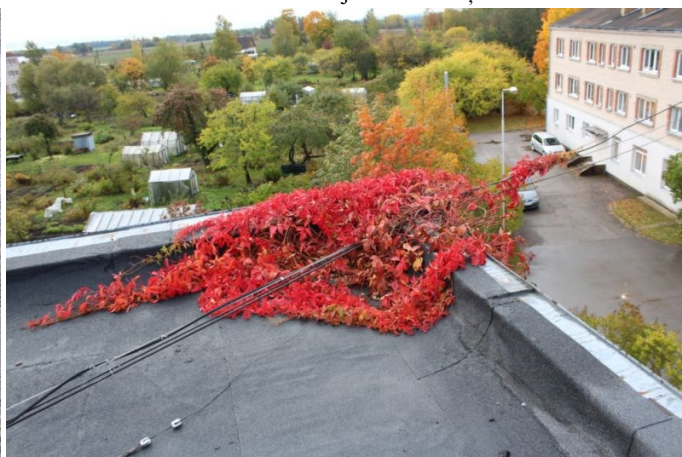
4.8.10. att. Vītenaugi uz jumta virsmas

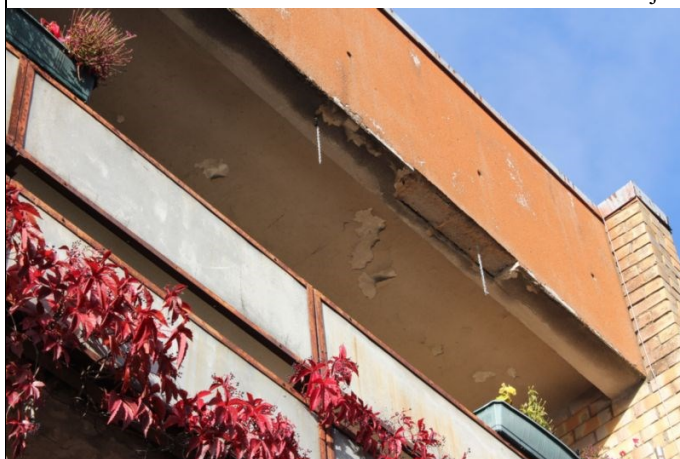
Ieejas mezgliem būvēti dz.- betona konstrukciju jumtiņi konsolveidā. Ieejas mezglu jumtiņiem un lodžiju dzelzsbetona nesošajām konstrukcijām konstatēti betona aizsargkārtas bojājumi, kā arī atsegts tērauda stiegrējums, kas pakļauts korozijas ietekmei. Jāveic ieejas mezglu jumtiņu un lodžiju dzelzsbetona nesošo konstrukciju virspusēji korodējušo paneļu stiegru pretkorozijas apstrāde, betona aizsargkārtas atjaunošana un krāsojuma atjaunošana, erozijas bojāto zonu atjaunošana. Ieejas mezgliem jāparedz lietussūknis novadīšanas sistēmas montāžu. Nepieciešams nomainīt ieejas mezglu jumtiņu segumu. Jāparedz lietussūknis novadīšanas sistēmas montāžu.

4.9.5. un 4.9.6. att. Lodžiju dz-betona konstrukciju bojājumi

10. Jāveic ieejas mezglu jumtiņu un lodžiju dzelzsbetona nesošo konstrukciju virspusēji korodējušo paneļu stiegru pretkorozijas apstrāde, betona aizsargkārtas atjaunošana un krāsojuma atjaunošana, erozijas bojāto zonu atjaunošanu. Ieejas mezgliem jāparedz lietūs ūdens novadīšanas sistēmas montāžu. Nepieciešams nomainīt ieejas mezglu jumtiņu segumu. Jāparedz lietūs ūdens novadīšanas sistēmas montāžu.

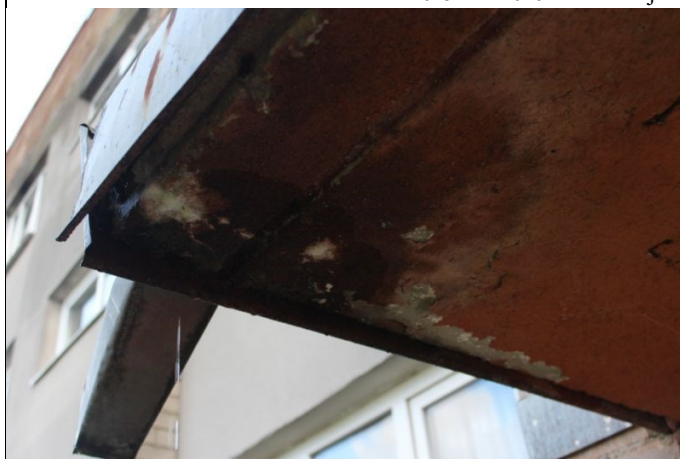
4.9.7. un 4.9.8. att. Ieejas mezglu jumtiņu dz-betona konstrukciju bojājumi

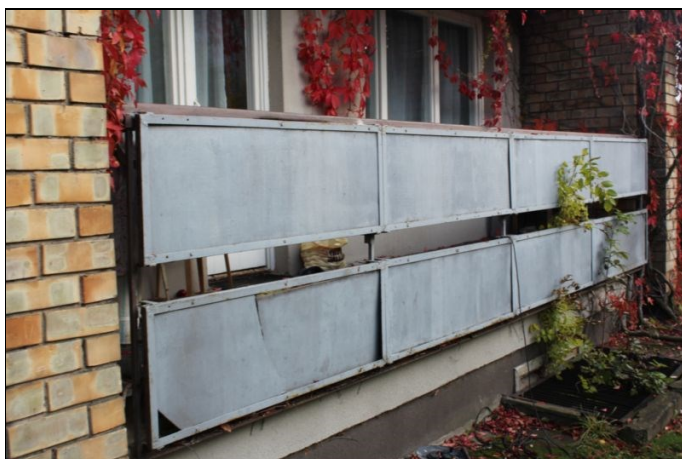
Lodžiju margas – metāla konstrukcija ar azbestcimenta paneļu aizpildījumu, kas savstarpēji savienotas un sajūgtas ar lodžiju nesošo konstrukciju un ēkas ārsienām. Novērojama margu metāla konstrukciju korozija. Ieteicams veikt margu atjaunošanu paredzot mūsdienīgu risinājumu. Paralēli jāveic lodžiju margu metāla konstrukciju apstrāde ar pretkorozijas sastāvu.

4.9.9. att. Lodžiju margu konstrukcijas

9. Ēkas lodžijām ieteicams atjaunot grīdu hidroizolāciju. Ieteicams veikt lodžiju margu atjaunošanu, paredzot mūsdienīgu risinājumu. Paralēli jāveic lodžiju margu metāla konstrukciju apstrāde ar pretkorozijas sastāvu.

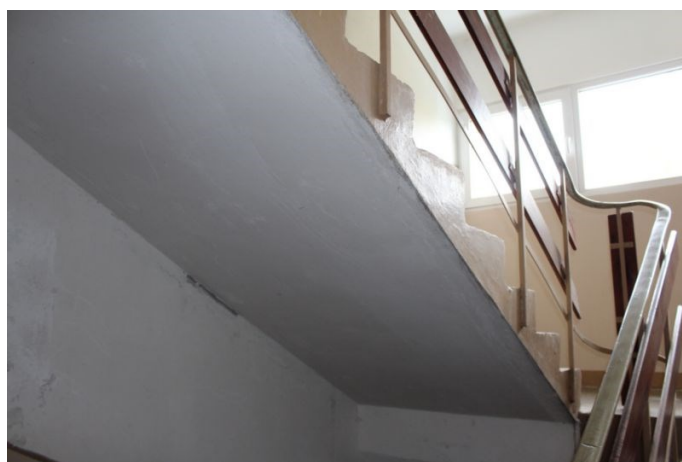
4.10.2. att. Dzelzsbetona konstrukciju starpstāvu kāpnes

Ēkai ir trīs kāpņu telpas. Kāpņu telpas sienas ir veidotas no ķieģeļu mūra (biezums 380 mm), kas iekšpusē apmests, krāsots. Starpstāvu kāpnes būvētas no dzelzsbetona konstrukcijām. Kāpņu horizontālajām plāknēm novērojams virsmas nodilums. Kopumā kāpņu konstrukcijas ir apmierinošā stāvoklī. Esošās metāla margas vietām deformētas, tām nogājusi krāsa, taču kopumā konstrukcijas ir stabilas un pilda savas funkcijas. Nepieciešams koplietošanas telpu kosmētiskais remonts. Ieteicams veikt kāpņu telpu grīdu un kāpņu pārklājumu atjaunošanu (piemēram, poliuretāna vai epoksīda grīdas un kāpņu pārklājums), kā arī jāatjauno lenterī un margas.

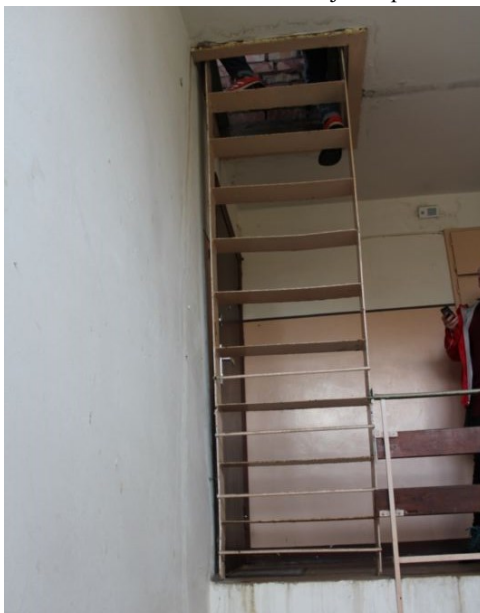
Nokļūšana bēniņu stāvā nodrošināta, izmantojot dzelzsbetona konstrukcijas kāpnes, kas ir novecojušas, tomēr, paredzētajam izmantošanas veidam, labā tehniskā stāvoklī. Jumta lūka aprīkota ar metāla kāpnēm, kas saglabājušās no ēkas būvniecības laika. Veicot jumta lūku nomaiņu ieteicams izvēlēties hermētiskus un energoefektīvus izstrādājumus vienā komplektā ar kāpnēm.

4.10.5. att. Jumta lūka aprīkota ar metāla kāpnēm

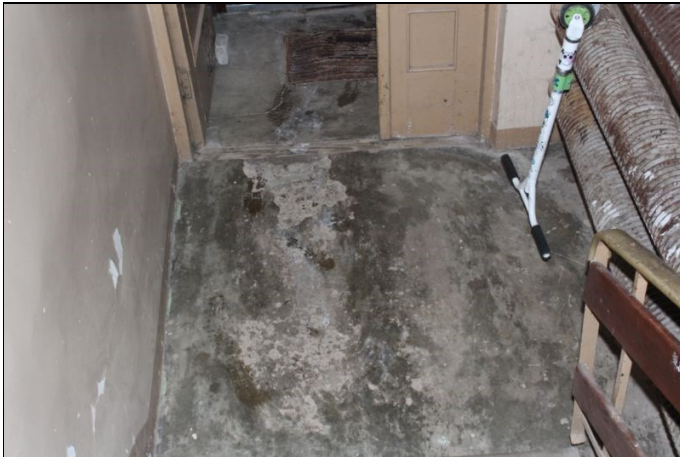
4.12.1.att. Kāpņu telpu betona klona grīda

Pagrabstāvā izbūvēta betona klona grīda - būvniecības kvalitāte ir zema, novērojamas sīkplaisas un negludumi, bet kopumā pieņemami telpu izmantošanas veidam. Kāpņu telpās izbūvētas betona klona grīdas, kas ir vizuāli novecojušas, novērojams virsmas nodilums, pleķi, ieēdušies netīrumi, virskārtas bojājumi. u.c. Tuvākajā nākotnē jāparedz vizuāli pievilcīga un ekspluatācijai atbilstoša grīdas seguma iestrāde (piemēram, poliuretāna vai epoksīda grīdas un kāpņu pārklājums).

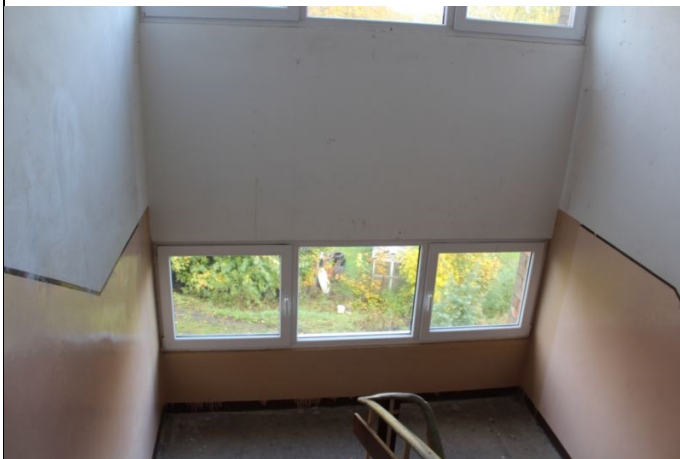
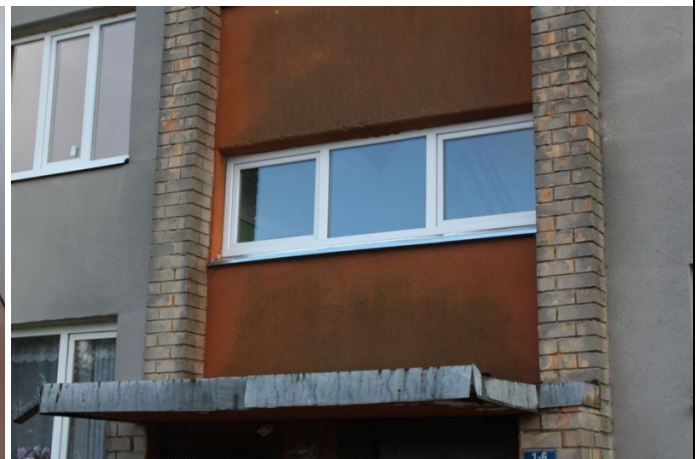
4.13.1. un 4.13.2. att. PVC konstrukciju kāpņu telpu logi

Esošie PVC logi ir izgatavoti dažādos laika periodos, tiem ir dažādi izgatavotāji (t.sk. siltumtehnikās īpašības un kvalitātes rādītāji), kā arī nezināma montāžas kvalitāte.

Ieteicams veikt ārdurvju nomaiņu pret energoefektīvam un vizuāli pievilcīgām ārdurvīm. Tuvākajā laikā nepieciešams veikt visu koka konstrukcijas logu nomaiņu pret energoefektīvākiem izstrādājumiem. Esošajiem PVC logiem jāveic profilaktiskā apkope un ailu savienojumu vietu hermetizācija. Lai novērstu aukstuma tiltu rašanos siltinot fasādi, obligāti ir jāsilina arī logu ailas un jāmaina ārējās skārda palodzes.

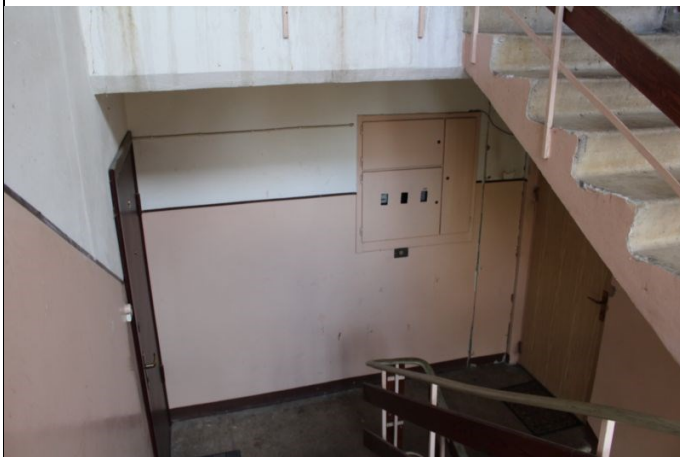
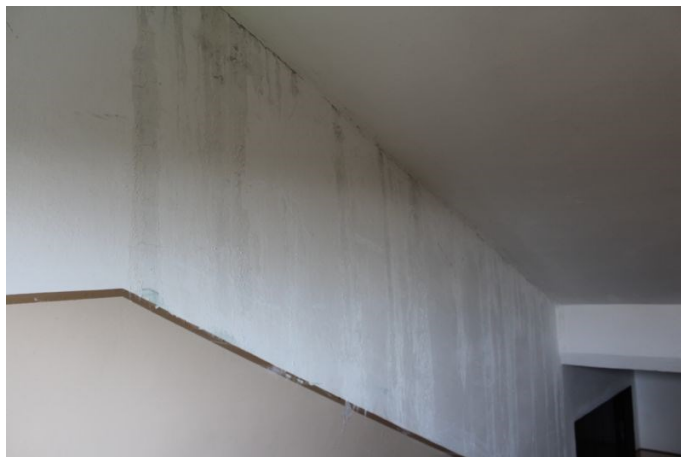
4.18.1. un 4.18.2. att. Kāpņu telpas apdare

Ēkas koplietošanas telpās apdare veidota vienkārša, kvalitātes līmenis viduvējs - sienas apmestas, špaktelētas un krāsotas, griesti krāsoti/balsināti. Pārkrāsošana ir veikta laika gaitā. Pašreiz novērojami apdares bojājumi – kāpņu horizontālo virsmu nodilums. Sienu virsmu nelīdzenumi, caurtecējumu radīti bojājumi, lokāli mehāniski bojājumi. Apdares tehniskais stāvoklis vērtējams kā daļēji apmierinošs ar tendenci pasliktināties. Tuvākā nākotnē jāparedz kāpņu telpu apdares atjaunošanu (t.sk. mūsdienīgu un praktisku grīdas seguma ieklāšanu, piemēram, poliuretāna vai epoksīda grīdas un kāpņu pārklājums), pirms tam risinot ar jumta konstrukciju saistītos bojājumus, kas negatīvi ietekmē ēkas iekšējo apdari.

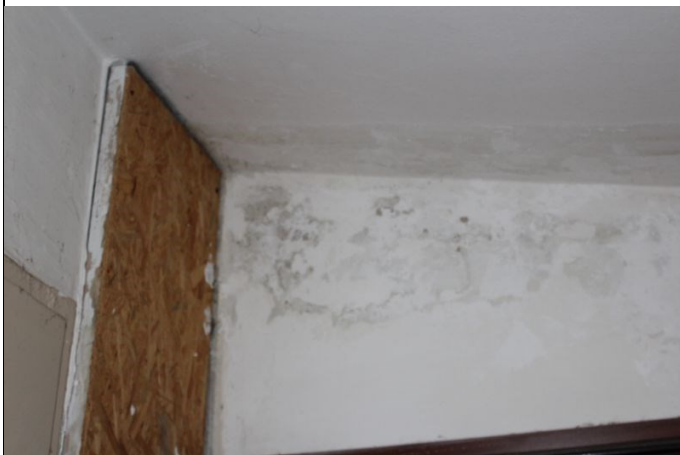
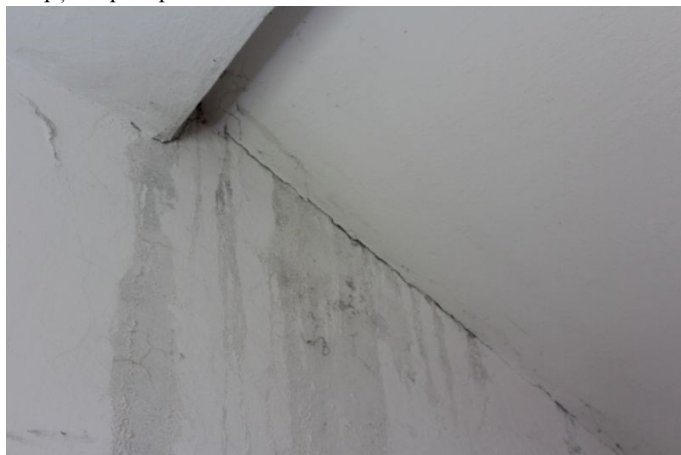
4.18.3. un 4.18.4. att. Kāpņu telpas apdares bojājumi

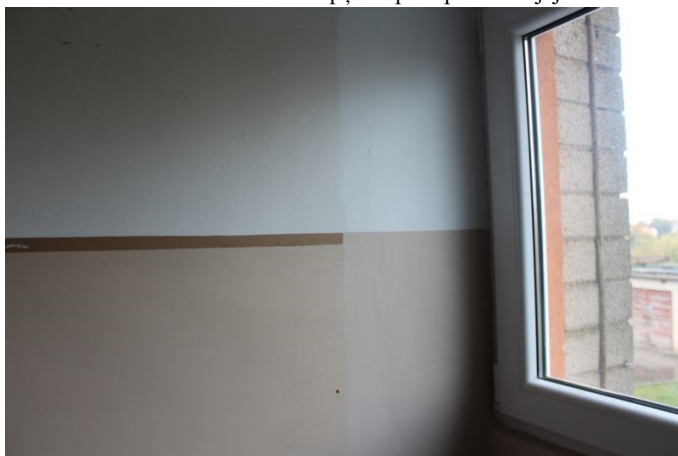
4.18.5. att. Nesenā pagātnē veikta apdares atjaunošana

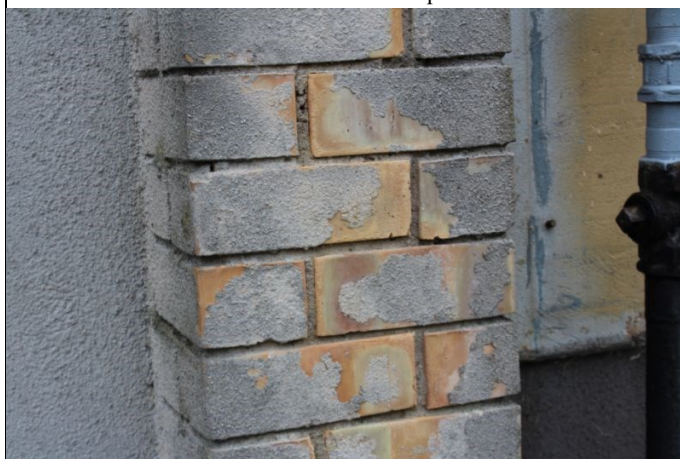
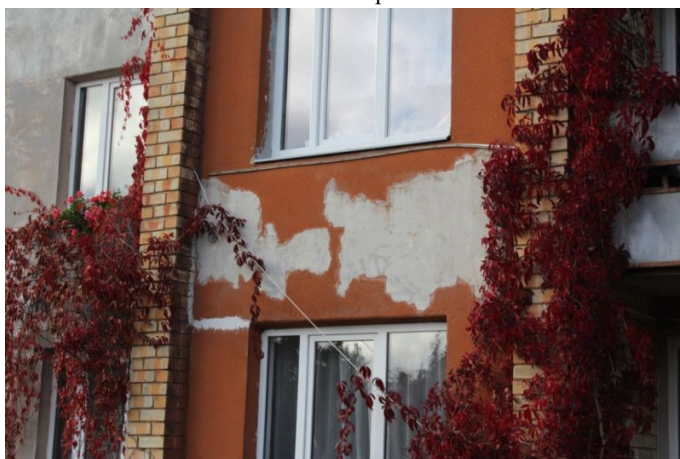
Ēkas fasādes būvētas salīdzinoši vienkāršas bez dekoratīvajiem elementiem. Gala un sānu fasādes veidotas no krāsotiem vieglbetona gludajiem paneļiem, kā arī ārējo apdari veido izšuvots ķieģeļu mūris un ēkas austrumu daļā, gala ārsienai, profilēto metāla lokšņu apdare. Nav ievērots logu ailu aizdares vienots risinājums. Fasādes ir noputējušas, netīras, lokālās vietās mitruma un sala bojātas (t.sk. erozijas bojājumi, mitruma piesātinājums, bioloģiskais apaugums). Novērojamas sīkplaisiņas paneļu savienojumu vietās, logu pārsedžu un palodžu zonās.

4.19.6. un 4.19.7. att. Ārējās apdares bojājumi

Kopējais fasāžu apdares stāvoklis ir neapmierinošs ar tendenci pasliktināties. Nepieciešams veikt ārsienu energoefektivitātes uzlabošanu, kā arī veikt atbilstošu fasādes apdares atjaunošanu, pirms tam veicot paneļu sadurvietu šuvju remontu/hermetizēšanu un virsmu dezinfekciju/skalošanu.

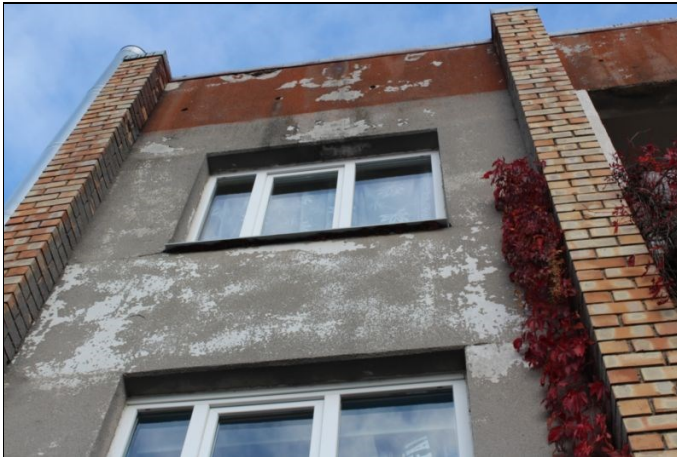
4.19.8. un 4.19.9. att. Ārējās apdares bojājumi

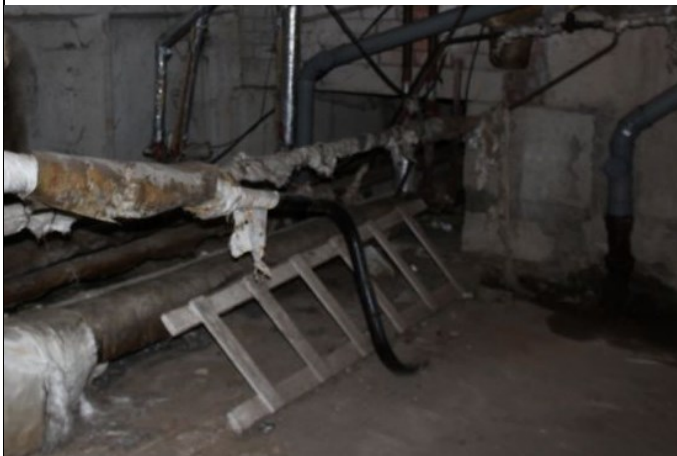
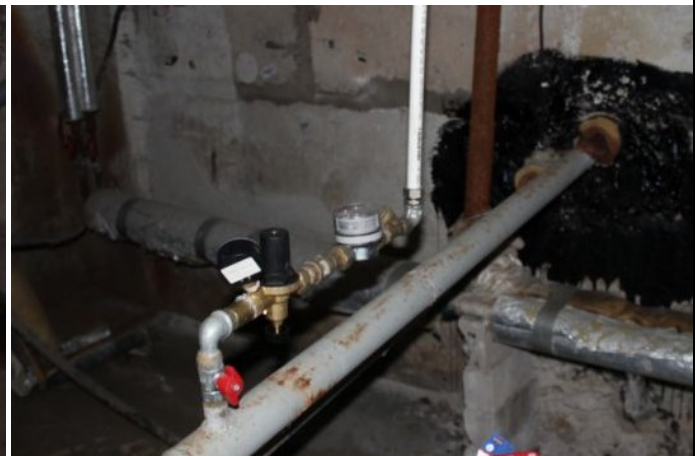
5.1.1. un 5.1.2. att. Aukstā ūdens ievads/skaitītājs pagrabstāvā

Ēkas aukstā ūdens apgāde tiek nodrošināta no pilsētas centralizētā tīkla (ievada diametrs 40 mm). Ēka aprīkota ar ūdens skaitītāju. Aukstā ūdens sistēma pagrabstāvā būvēta no metāla caurulēm (atsevišķi posmi mainīti pret PVC caurulēm)- lielākoties saglabājušies no ēkas būvniecības laika un ir sliktā tehniskā stāvoklī. Guļvadi ir daļēji izolēti, lielākoties izolācija ir novecojusi un bojāta. Tiek pieņemts, ka nepieciešama trasējuma/ievada nomaiņa/remonts. Nav informācijas par stāvvadu tehnisko stāvokli.

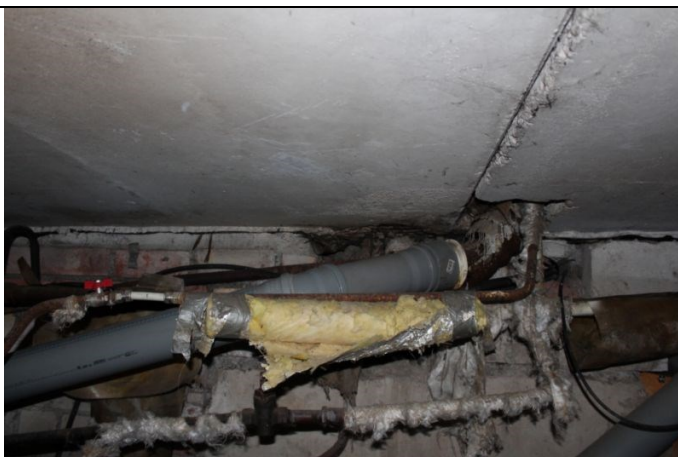
Saimnieciskā un fekālā kanalizācija tiek novadīta pilsētas centralizētajā kanalizācijas sistēmā. Informācija par kanalizācijas sistēmas izvietojumu/trasējumu nav iegūta, tiek pieņemts, ka nepieciešama kanalizācijas sistēmas trasējuma nomaiņa no ēkas līdz tuvējai akai. Kanalizācijas guļvadi būvēti no čuguna caurulēm - saglabājušies no ēkas būvniecības laikiem, novērojama virsmas korozija (normatīvais kalpošanas laiks ir 60 gadi- kanalizācijas cauruļvadi ar ķeta cauruļu veidgabaliem. Sistēma ir funkcionējoša, bet tuvākā nākotnē jāparedz visu čuguna stāvvadu un guļvadu nomaiņa.

5.1.2. att. Atjaunots kanalizācijas sistēmas cauruļvadu posms

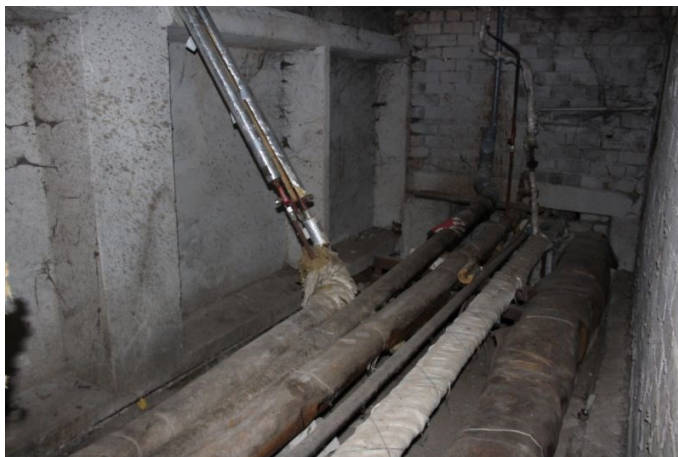
5.2.1. att. Metāla karstā ūdens caurules ar izolāciju

Pagrabstāvā montēti metāla karstā ūdens cauruļvadi, kas ir izolēti. Lielākoties saglabājusies oriģinālā cauruļvadu izolācija. Ieteicams atjaunot novecojušos/ bojātos cauruļvadus un novecojušo cauruļvadu izolāciju. Sistēma ir funkcionējoša, detalizētāk netika apsekotas.

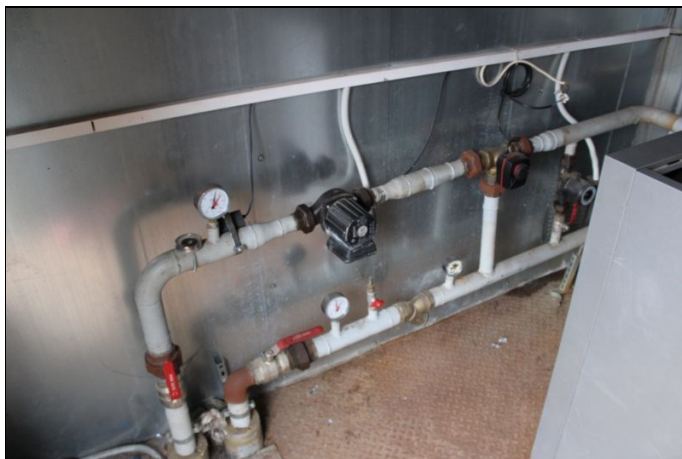
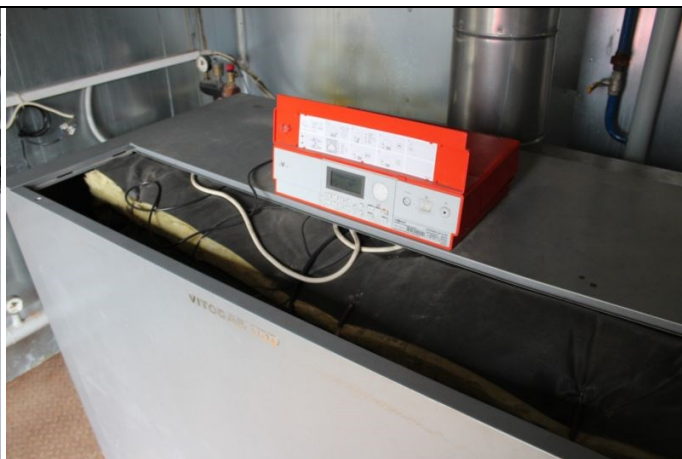
5.4.1. un 5.4.2. att. gāzes kurināmo katls

Ēkā siltumenerģiju nodrošina atsevišķi būvētā katlumāja, kas atrodas pie ēkas ziemeļu fasādes, aprīkota ar sašķidrinātās gāzes kurināmo katlu. Dūmgāzu novadīšanai, pie ziemeļu fasādes, montēti divi dažādu augstumu un diametru moduļveida montējamie metāla dūmkanāli. Gāzes apkures katls ir labā tehniskā stāvoklī. Ēkas teritorijā atrodas sašķidrinātās gāzes virszemes rezervuārs (1. gab.), skat. att. 5.4.3. Detalizētāka informācija par apkures iekārtām netika izsniegta. Ieteicams piesaistīt sertificētu speciālistu, kas apsekotu apkures iekārtas, dūmkanālus un sniegtu ieteikumus par tālāk veicamajām darbībām.

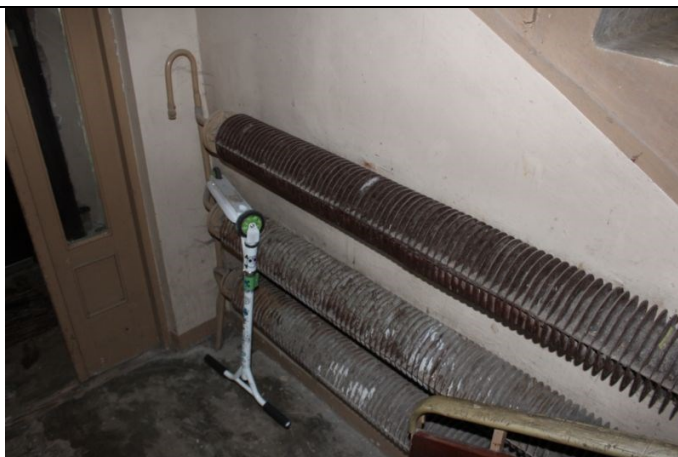
5.4.7. att. Metāla konvektori kāpņu telpās

Kāpņu telpā uzstādīti siltuma konvektori, kas ir novecojuši un sliktā vizuālā stāvoklī. Cauruļu veids - metāla caurules. Jāveic kāpņu telpu sildelementu nomaiņa pret jauniem.

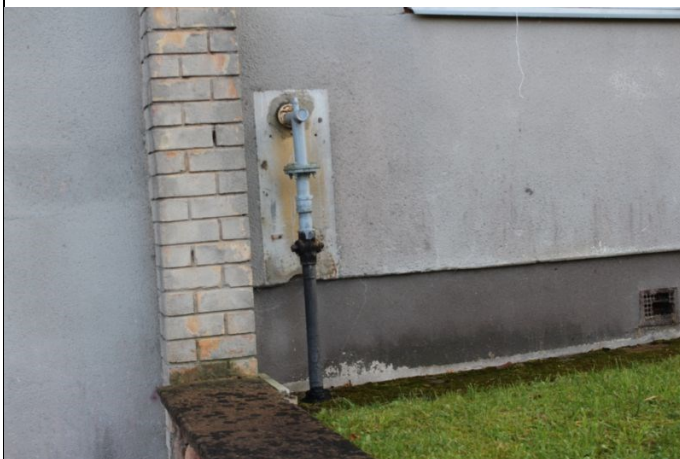
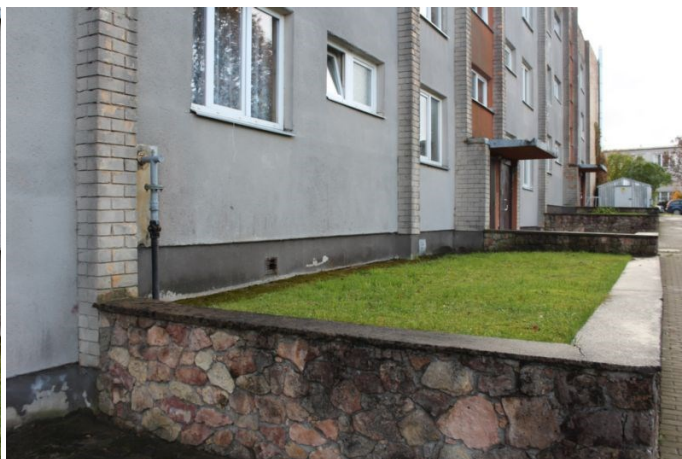
5.8.1.att. 5.8.1.att. Centralizētās dabasgāzes ievadi

Ēka pieslēgta pilsētas centralizētajai dabas gāzes apgādes sistēmai. Ievadi izvietoti pie ēkas ziemeļu fasādes. Nav informācijas par gāzes patēriņa skaitītāja izvietojumu. Virszemes daļas gāzes caurules ir pārkrāsotas nesenā pagātnē. Sistēma ir funkcionējoša.
