Vizuālās/tehniskās apsekošanas atzinums

Daudzdzīvokļu ēka

Smilšu iela 42, Tukums, Tukuma nov., LV-3101

Atzinums izsniegts pasūtītājam 2019. gada decembrī

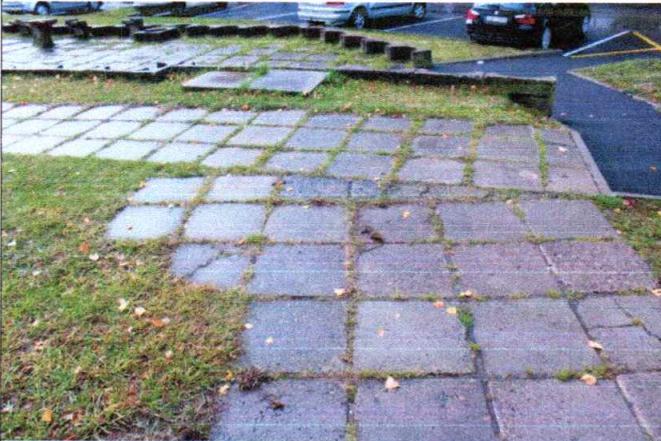
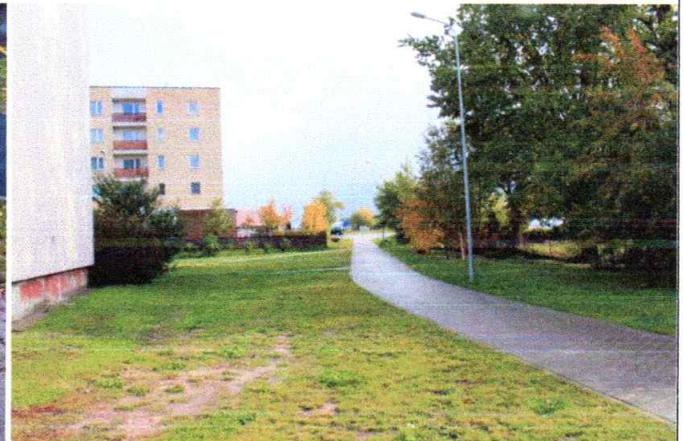
- 1) Piebraucamajam ceļam ieklāts asfaltbetona seguma, kas ir apmierinošā tehniskā stāvoklī - novērojamas nelielas plaisas un virsmu nelīdzenumi. Nav izbūvēta organizēta lietus ūdens novadīšana.
- 2) Ēkas teritorijā, pie ieejas mežgliem un gar ēkas fasādi izbūvētas gājēju ietves ar betona plākšņu seguma, kas saglabājusies no ēkas būvniecības laika - vizuāli novecojusi un bojāta. Fiksētas nobīdes starp plātnēm sēšanās rezultātā;
- 3) Īpašuma teritorijā pārklāta ar melnzemi un zālienu. Iestādīti krūmi un koki. Kopumā, pieguļošā teritorija ir tīra un tiek kopta.

3.1.1. un 3.1.2.att. Gājēju ietves ar betona plākšņu un bruģakmens segumu

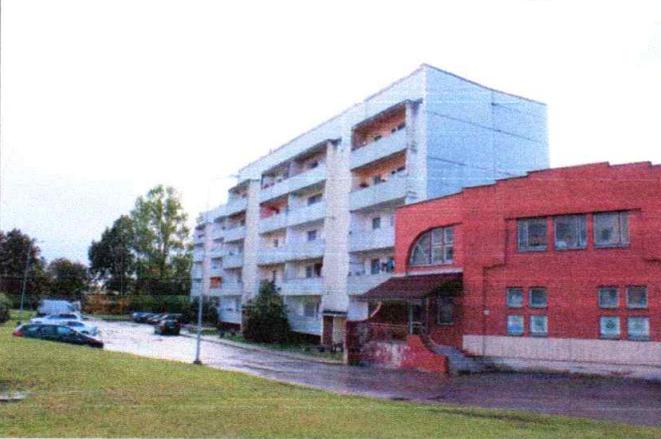
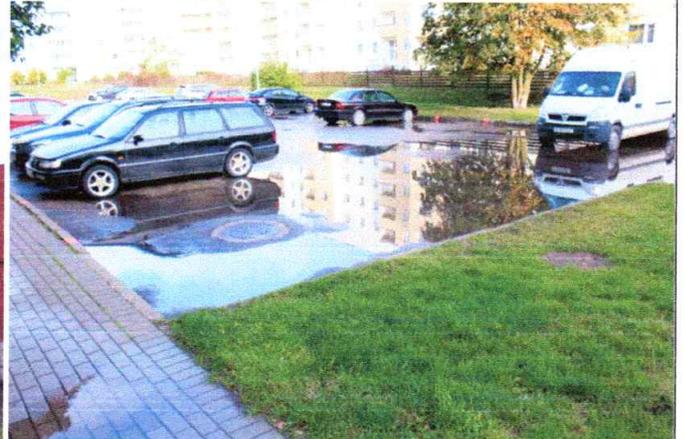
3.1.3. un 3.1.4. att. Piebraucamais ceļš un auto novietne ar asfaltbetona segumu

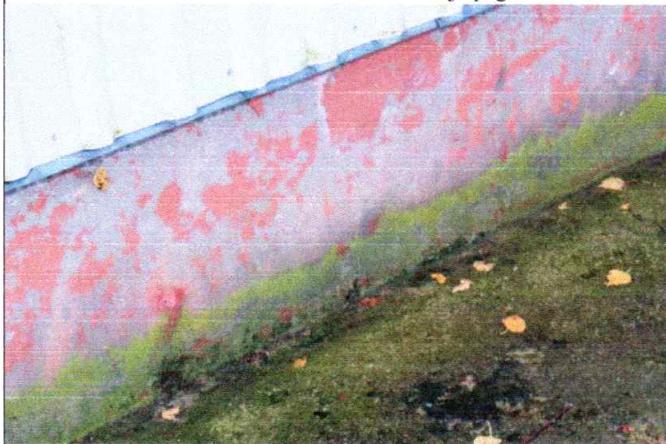
Kopumā pamatu tehniskais stāvoklis vērtējams kā apmierinošs. Mehāniskā noturība un stabilitāte ir atbilstoša pašreizējām iedarbēm. Cokola apakšējā daļā ir novērojams mitruma piesātinājums, kas radīs lietus ūdenim plūstot uz pamatiem. Pastiprinātā mitruma un ūdens iespaidā tiek pasliktināti ekspluatācijas apstākļi ēkas pamatu konstrukcijām.

4.1.5. un 4.1.6. att. Mitrums uzkrājas pamatu konstrukcijās

Nepieciešams veikt pamatu norobežojošo konstrukciju energoefektivitātes uzlabošanu. Jāveic cokola daļas apmetuma demontāžu, virsmu apstrādi ar fungicīdu, virsmu līdzināšanu, vertikālās hidroizolācijas izveidi, siltumizolācijas materiāla iestrādi konstrukcijā un atbilstošas apdares izveidi.

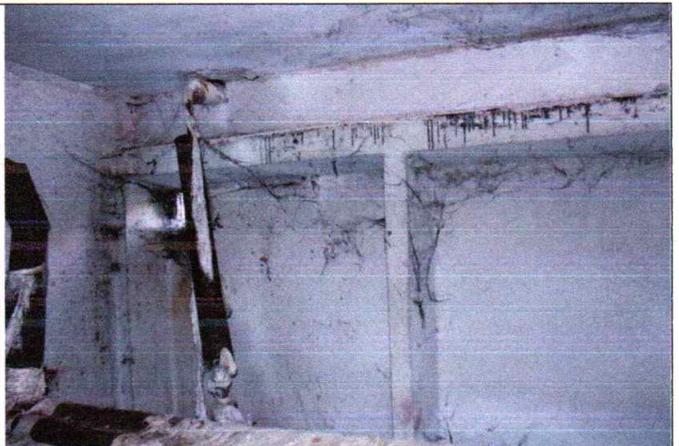
Ēkai izbūvēti dz-betona gatavbloku lentveida pamati, kas savstarpēji savienoti ar cementa javu. Pamatu platums ir aptuveni 400 mm. Ēkas garensienu cokola daļā iestrādāti ribotie fasādes paneļi (biezums 300 mm, plānākajā daļā 50...70 mm). Pamatu atsegšana (šurfēšana) netika veikta, tāpēc pamatu iebūves dziļumu var tikai aplēst (2200-2500mm) no apkārtnes virsmas līmeņa, kas pēc pazīmēm ir pietiekami un atbilstoši normatīva prasībām. Informācija par inženierģeoloģiskajiem datiem nav saņemta. Pamati nav siltināti. Novērojama apmetuma erozija cokola daļā kā arī samitrinājums un veģetatīvais apaugums. Konstatētas plaisas un izdrupumi cokola paneļu savstarpējās savienojumu vietās, kas pašreizējos apstākļos konstrukciju nestspēju būtiski neietekmē.

4.1.8. att. Ribotie cokola paneli

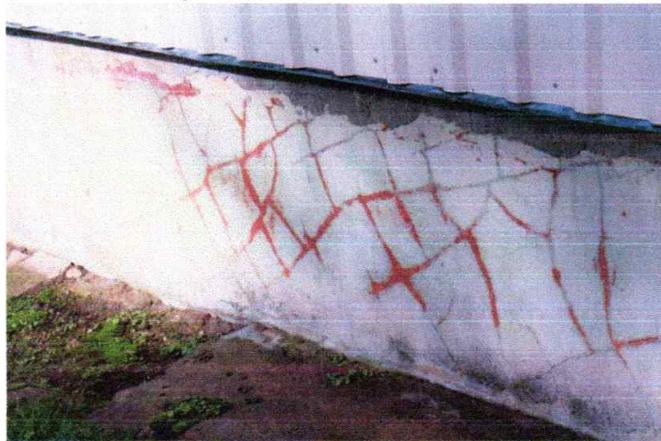
4.1.11.att. Plaisas cokola daļā

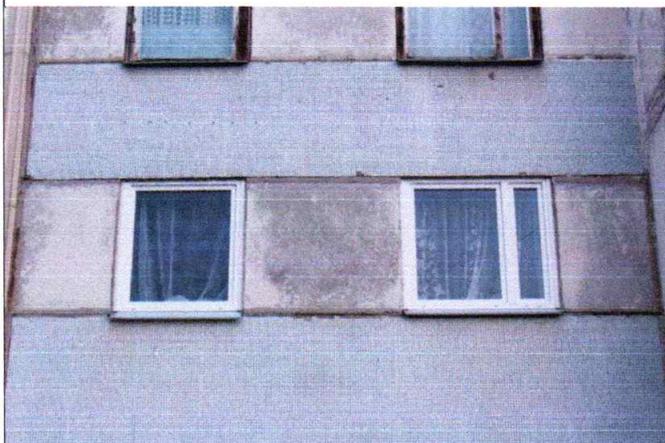
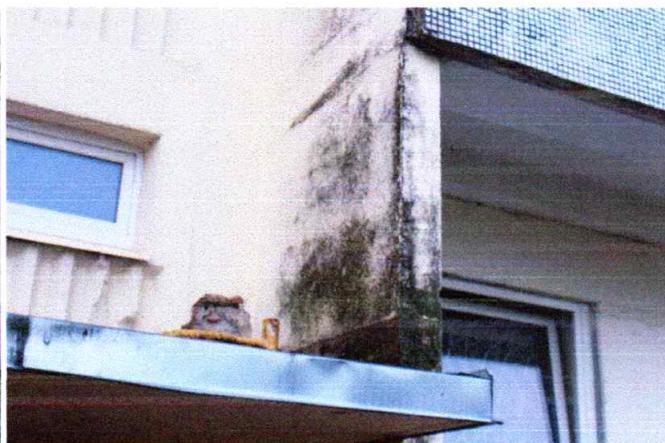
Novērojamas mitruma un sala radītu bojājumu pazīmes paneļu savienojumu vietās. Dzelzsbetona sienas dzīvokļus norobežo no kāpņu moduļiem. Daļā sienu paneļu izveidotas gatavas durvju aillas. Visas minētās sienas nodrošina ēkas telpisko noturību un stingumu. Ārsienas neatbilst LBN 002-19 "Ēku norobežojošo konstrukciju siltumtehnika" prasībām.

Daudzviet uz ēkas ārsienām ir novērojami nelielu izmēru plaisu atvērumi un lokāli mehāniski ārsienu apdares un paneļu bojājumi. Plaisas visticamāk ir radušās sienu paneļu, atsevišķu posmu dažādu deformāciju dēļ, grunts svārstību, ārējo vibrāciju rezultātā, ko izraisa smagais transports, ārējo atmosfērisko apstākļu iespaidā un mehānisku bojājumu iedarbē. Pagaidām šie bojājumi ir nebūtiski un kopējo sienu nestspēju neietekmē. Šādi bojājumi laikam ejot palielināsies. Plaisas un šuvojuma bojājumi izraisa nevēlamu mitruma piesātinājumu un straujāku bojājumu progresēšanu, kā arī sienu siltumtehnisko īpašību pasliktināšanos. Bojātās šuves nepieciešams aizdarināt ar blīvējošu mastiku. Vairumam savienojuma šuvju ir veikti remontdarbi - šuves aizdarinātas nekvalitatīvi. Apjomīga ārsienu konstrukciju renovācija nav veikta.

4.2.1. un 4.2.2. att. Sala, mitruma piesātinājuma bojājumi ārsienu konstrukcijās

Kopumā nesošo sienu tehniskais stāvoklis, pie pašreizējām iedarbēm, vērtējams kā apmierinošs ar tendenci pasliktināties. Nepieciešams veikt ārsienu virsmu līdzināšanu, visu ārsienu norobežojošo konstrukciju energoefektivitātes uzlabošanu, iestrādājot siltumizolācijas materiālus. Ārsienu apdares tehniskais un vizuālais stāvoklis vērtējams kā neapmierinošs, jāveic atbilstošas apdares izveide. Bojātās šuves nepieciešams aizdarināt ar blīvējošu mastiku.

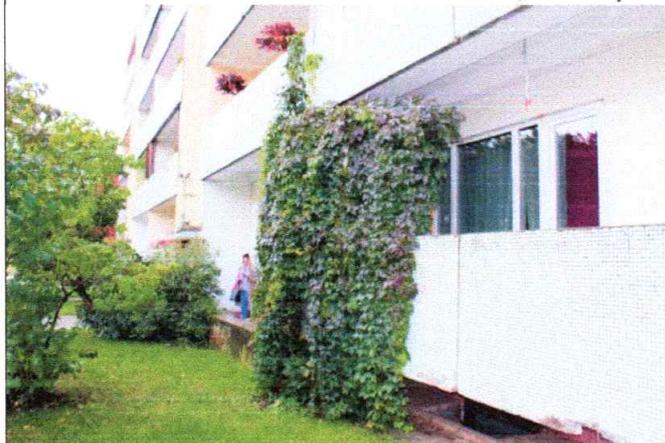
4.2.3. att. Uz ārsienām izplatījušies vītenaugi

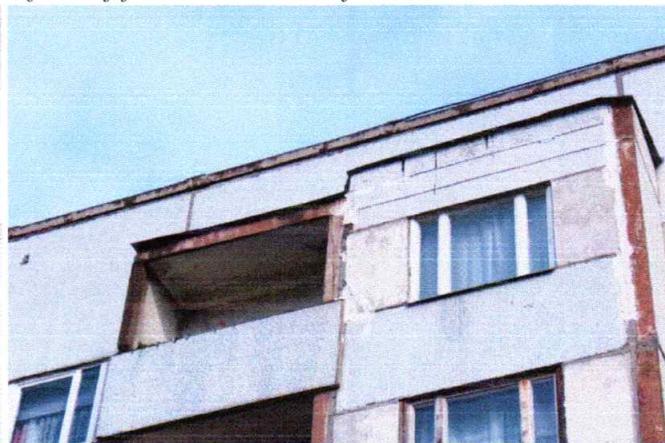
4.2.4. att. Bojājumi starppaneļu šuvēs

Starppaneļu šuvju aizdare ir veidota no blīvas mastikas un hermētiķa, to stāvoklis daļēji apmierinošs ar tendenci pasliktināties. Daudzviet šuvēm ir novērojami bojājumi un izkritumi, kas veicina mitruma iekļūšanu starppaneļu šuvēs. Mitrums samazina konstrukciju ilgmūžību un pasliktina siltumizolējošās īpašības sienai. Nepieciešams šuves atjaunot, saplaisājušās vietas aizdarināt ar blīvējošo mastiku un hermetizēt.

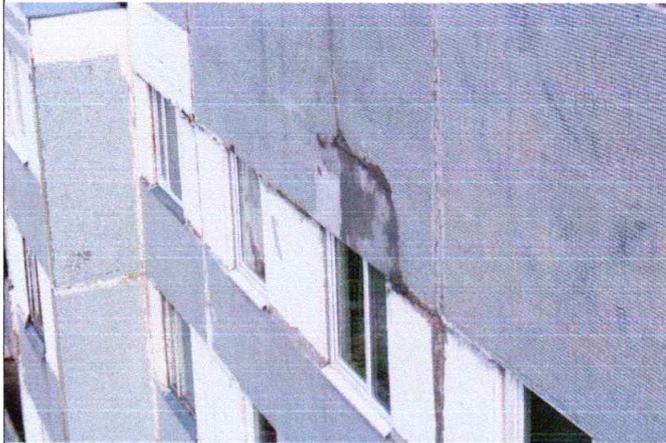
4.2.13. un 4.2.14. att. Mitruma bojājumi paneļu savienojuma vietās

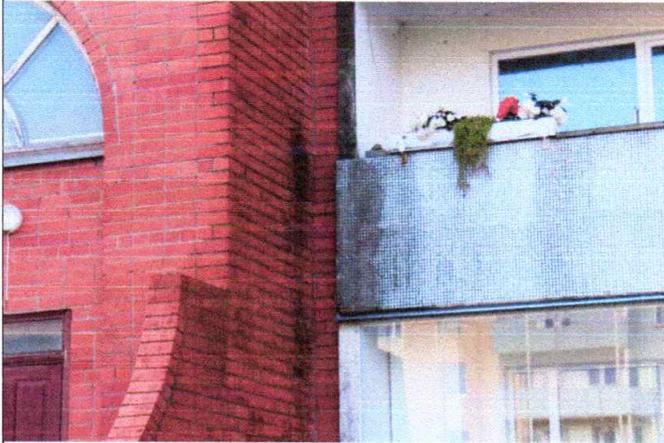
4.2.19. un 4.2.20. att. Mitrums uzkrājas ārēsienu konstrukcijās

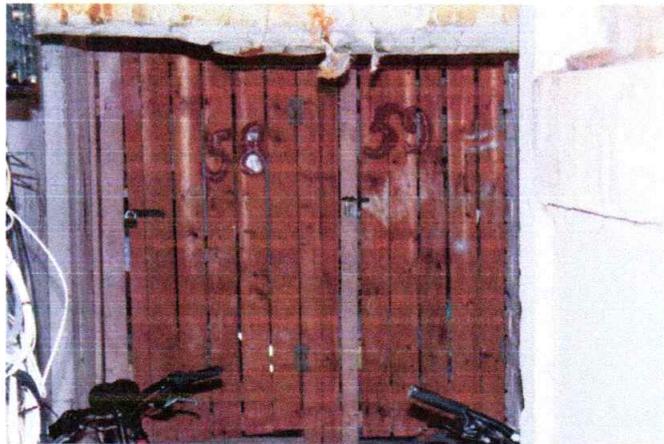
Pagrabstāvā priekšmetu uzglabāšanas nolūkiem izbūvētas nelielas platības noliktavu telpas. Pagrabstāva starpsienu kopējais tehniskais stāvoklis vērtējams kā apmierinošs. Veicot pagrabstāva pārseguma siltināšanu, jāparedz koka starpsienu augšējās kārtas saīsināšanu (veicot zāģēšanu un statņu nostiprināšanu pie pārseguma paneļu virsmas). Bojātās starpsienas nepieciešams demontēt un, nepieciešamības gadījumā izbūvēt no jauna.

4.4.1. att. Starpsienas pagrabstāvā

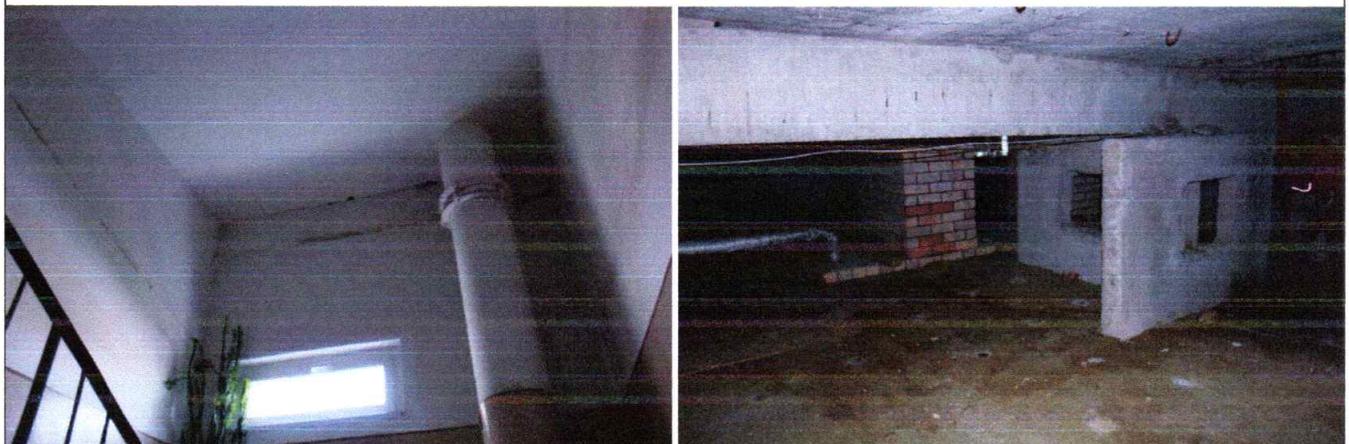
Ēkas dz. - betona konstrukciju pamati/cokols nav siltināts. Ēka neatbilst LBN 002-19 "Ēku norobežojošo konstrukciju siltumtehnika" prasībām. Piektā stāva (bēniņu) pārsegums siltināts ar minerālvates slāni. Nav informācijas par siltumtehniskajiem rādītājiem. Nav izbūvētas apkalpošanas laipas. Nepieciešams veikt norobežojošo konstrukciju energoefektivitātes uzlabošanu iestrādājot siltumizolācijas materiālus, kā arī jāveic atbilstošas apdares izveide.

<p>4.5.1. un 4.5.2. att. Piekta stāva (bēniņu) pārsegums</p>

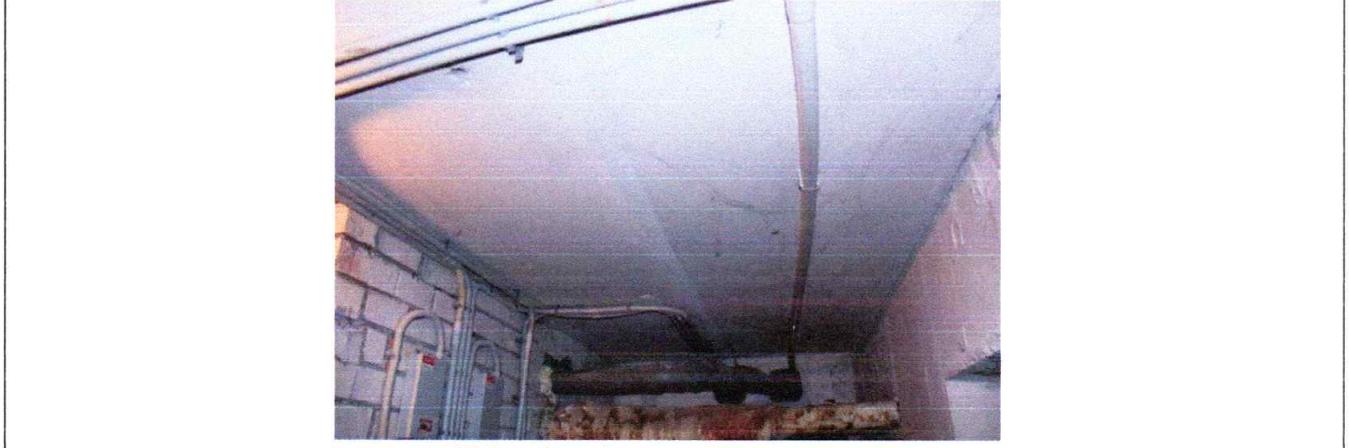
<p>4.6. Pagraba, starpstāvu, bēniņu pārsegumi (pagraba, starpstāvu un bēniņu pārsegumu aplēses shēmas, konstrukcija un materiāls. Nesošo elementu biežums vai šķērsriezums. Konstatētās deformācijas, bojājumi un to iespējamie cēloņi. Plaisu atvērumu mērījumu dati. Pagaidu pastiprinājumi, atslogojošās konstrukcijas. Betona stiprība. Metāla konstrukciju un stieņojuma korozija. Koka ēdes (mājas piepes) un koksngrauzu bojājumi. Kontrolzondēšanas un atsegšanas rezultāti. Nestspējas pārbaudes aplēšu rezultāti. Skaņas izolācija)</p>	<p>20%</p>
<p>Tika apsekoti pagrabstāva un bēniņu pārsegumi (virs kāpņu telpām, kas būvēti no rūpnieciski izgatavota saliekamā dzelzsbetona paneliem (biežums aptuveni 220 mm, laidums līdz 6000 mm). Paneliem novērojamas nelielas augstuma starpības vienam pret otru atsevišķās vietās, kas skaidrojams ar montāžas neprecizitātēm. Paneļu savstarpējās savienojuma vietās novērojamas nelielas plaisiņas, kas klasificējams kā kosmētisks defekts. No nestspējas viedokļa pārsegumi ir apmierinošā tehniskajā stāvoklī pie pašreizējām iedarbēm. Esošā konstrukcija neatbilst mūsdienu prasībām un rada lielus siltuma zudumus.</p>

<p>4.5.3. att. Pagrabstāva pārsegumu konstrukcijas</p>	
<p>4.7. Būves telpiskās noturības elementi</p>	<p>-</p>
<p>Būves telpisko noturību nodrošina vieglbetona paneļu sienu konfigurācija un sajūgums ar starpsienām ar pārseguma plātnēm. Pašreizējos apstākļos būves telpiskā noturība ir pietiekama.</p>	
<p>4.8. Jumta elementi: nesošā konstrukcija, jumta klājs, jumta segums, lietussūdens novadsistēma (Jumta konstrukcijas, ieseguma un ūdens noteku sistēmas veids, konstrukcija un materiāls. Savietotā jumta konstrukcija un materiāls. Konstatētie defekti un to iespējamie cēloņi. Gaisa apmaiņa, temperatūras un gaisa mitruma režīms bēniņos. Tehniskā stāvokļa novērtējums kopumā pa atsevišķiem konstrukciju veidiem)</p>	<p>Dz-betona konstrukcijas- 35% Lietus ūdens notek sistēmā- 35% Lietus segums - 45%</p>
<p>Virs augstākā dzīvojamā stāva atrodas tehniskais jeb bēniņu stāvs, kur iekārtotas iekšējās uz jumta nokļuvušā nokrišņu ūdens savākšanas un aizvadīšanas sistēmas komunikācijas, kā arī atsevišķi — tehniskā telpa un vājstrāvas kabeļu tīkli. Nav pieejama informācija par bēniņu pārseguma siltumizolējošo slāni. Apsekošanas laikā netika nodrošināta piekļuve visām jumta virsmām.</p>

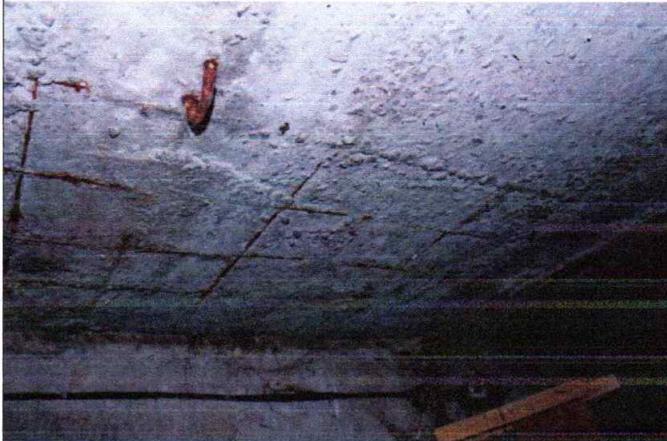
Ēkas jumta konstrukcijas ir būvētas no rūpnieciski izgatavotiem saliekamā dzelzsbetona, kas balstīti uz „T” veida dz-betona pasijām, kas, savukārt, balstītas uz dzelzsbetona nesošajām sienām. Bēniņi ir ventilējami. Jumtam veidota iekšējā satekne. Sateknē ieklāts bitumena ruļļu materiāla segums. Bēniņu stāvā novērojama laika gaitā veidojušies caurtecējumu bojājumi. Uz jumta paneļu virsmas, zem jumta bitumena ruļļmateriāla seguma atsevišķās zonās konstatēti izdrupumi. Jumta paneļiem novērojami betona aizsargkārtas bojājumi un atsegts tērauda stiegrojums, kas pakļauts korozijas ietekmei (skat. att. 4.8.4. un 4.8.5.). Nepieciešams veikt jumta paneļu atsegtā stiegrojuma pretkorozijas apstrādi un betona aizsargkārtas atjaunošanu.

4.8.4. un 4.8.5. att. Jumta paneļi – bojāta betona aizsargkārtā, atsegts tērauda stiegrijums

Jumta konstrukciju kopējais tehniskais stāvoklis vērtējams kā apmierinošs un stabils – vietās, kur jumta paneļiem virskārta ir erozijas bojāta, nepieciešams veikt remontu (attīrīt virsmu no gružiem). Bēniņu stāvā, dzelzsbetona konstrukcijām, nepieciešams veikt atsegtā stiegrojuma pretkorozijas apstrādi un betona aizsargkārtas atjaunošanu. Nepieciešams veikt esošā jumta seguma demontāžu un jauna jumta seguma ieklāšanu. Ieteicams demontēt vājstrāvu gaisa vadu līnijas un antenas, kas izvietotas uz jumta, kas ir neaktīvas un/vai patvaļīgi izbūvētas. Nepieciešams veikt lietus ūdens čuguna cauruļvadu nomaiņu kā arī lietus ūdens piltuvju tīrīšanu, jumta daļā un nosegelementu uzstādīšanu. Virsjumta daļas vēdināšanas izvadiem jāveic visu nosegementu demontāža aizstājot ar cinkota skārda nosegmentiem, kā arī virsjumta vēdināšanas izvadiem ieteicams uzklāt apmetumu un krāsojumu. Nepieciešams nomainīt jumta un bēniņu stāva lūkas pret hermētiskām (bēniņu daļā siltinātām un ugunsdrošām) lūkām, ieteicams komplektā ar kāpnēm. Jumta perimetra margām jāveic pretkorozijas apstrāde, kā arī ieteicams veikt cinkotā skārda jumta elementu nomaiņu.

5. Jumta konstrukcijai, virsumta daļā, vietās, kur jumta paneļiem virskārta ir erozijas bojāta, nepieciešams veikt remontu (attīrīt virsmu no gružiem). Bēniņu stāvā, dzelzsbetona konstrukcijām, nepieciešams veikt atsegtā stiegrojuma pretkorozijas apstrādi un betona aizsargkārtas atjaunošanu. Nepieciešams veikt esošā jumta seguma demontāžu un jauna jumta seguma ieklāšanu. Ieteicams demontēt vājstrāvu gaisa vadu līnijas un antenas, kas izvietotas uz jumta, kas ir neaktīvas un/vai patvaļīgi izbūvētas. Nepieciešams veikt lietus ūdens čuguna cauruļvadu nomaiņu kā arī lietus ūdens piltuvju tīrīšanu, jumta daļā un nosegelementu uzstādīšanu. Virsumta daļas vēdināšanas izvadiem jāveic visu nosegelementu demontāža aizstājot ar cinkota skārda nosegmentiņiem, kā arī virsumta vēdināšanas izvadiem ieteicams uzklāt apmetumu un krāsojumu. Nepieciešams nomainīt jumta un bēniņu stāva lūkas pret hermētiskām (bēniņu daļā siltinātām un ugunsdrošām) lūkām, ieteicams komplektā ar kāpnēm. Jumta perimetra margām jāveic pretkorozijas apstrāde, kā arī ieteicams veikt cinkotā skārda jumta elementu nomaiņu. Nepieciešams veikt jumta paneļu atsegtā stiegrojuma pretkorozijas apstrādi un betona aizsargkārtas atjaunošanu;

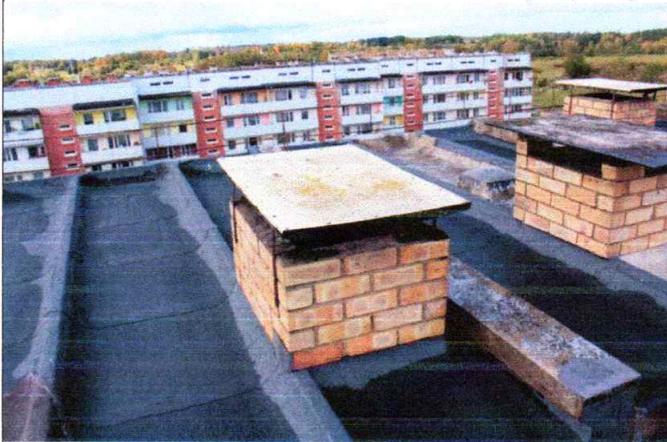
Virsjumta ventilācijas izvadi būvēti no ķieģeļiem, kas savstarpēji savienoti ar mūrjavu. Izvadu augšējās daļas nosegtas. Nosegelementi ir novecojuši. Pa ēkas perimetru jumtam saglabājušies tērauda konstrukcijas norobežojošie elementi (margas)-novērojami korozijas bojājumi.

4.8.6. att. Ventilācijas šahtu virsjumta izvadi

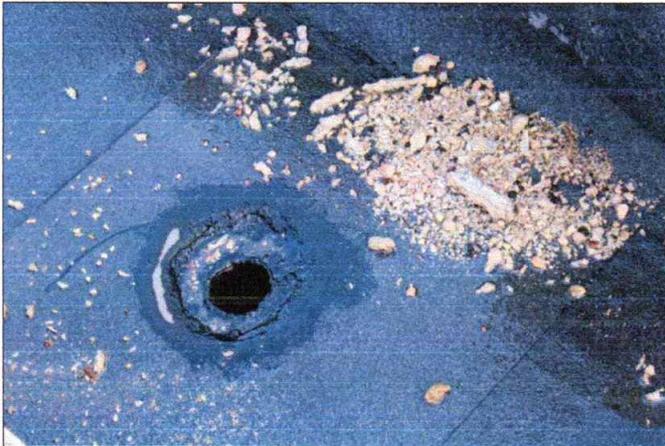
4.8.8. un 4.8.9. att. Aizsērējušas lietus ūdens piltuves

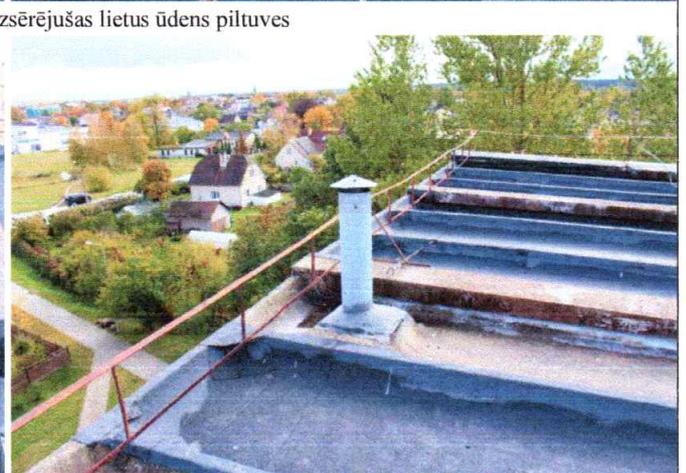
4.8.11.att. Atkritumu vadu virsjumta ventilācijas izvads

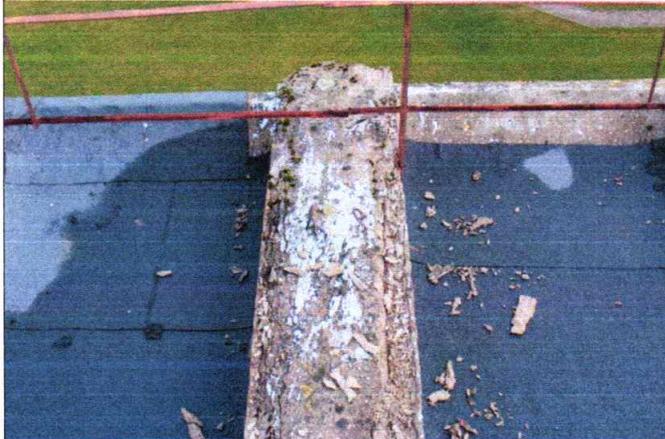
4.8.12.att. Dz-betona jumta elementu erozija

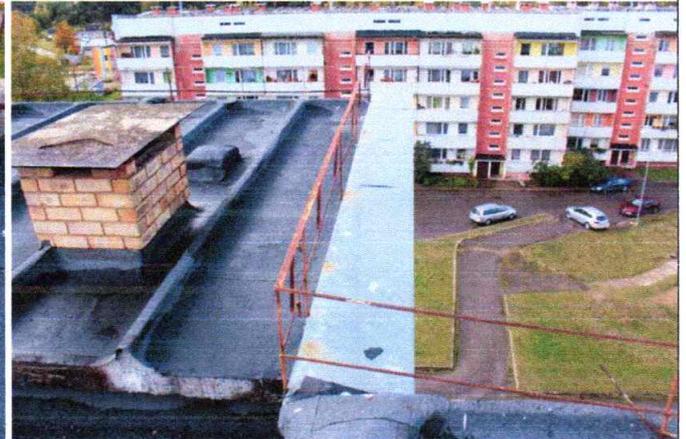
4.8.13. att. Parapeti apšūti ar skārda elementiem

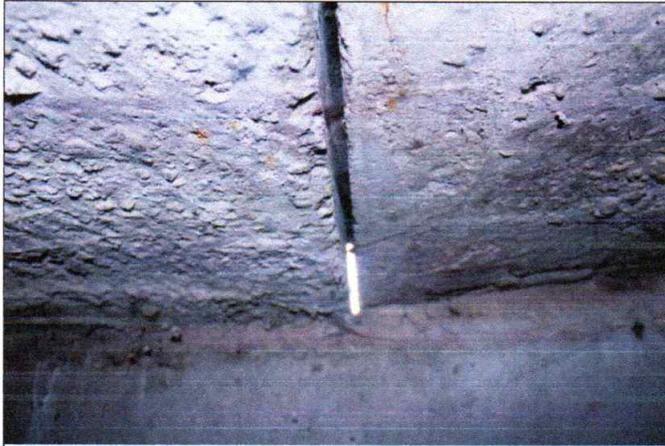
4.8.20.att.Nehermētiska paneļu savienojumu vieta

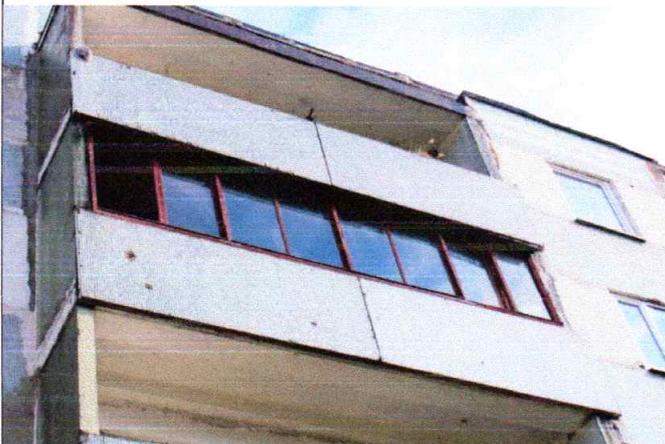
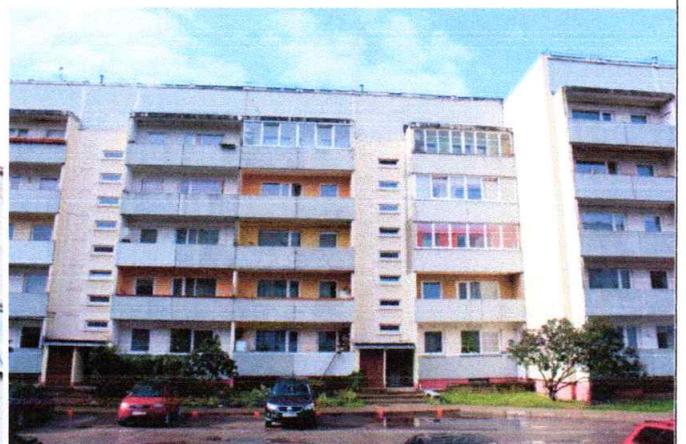
Ēkas sānu fasādēm izbūvētas lodžijas, daļa no tām ir iestiklotas. Nav ieturēts vienots stils, nav informācijas par norobežojošo konstrukciju (logu) tehniskajiem rādītājiem un iestrādes kvalitāti. Grīdas segumi būvēti katrā dzīvokļa lodžijā individuāli - vaļējām lodžijām ieteicams atjaunot grīdu hidroizolāciju.

4.9.1. un 4.9.2.att. Iestiklotas un vaļējas lodžijas

6. Neiestiklotām lodžijām jāveic grīdas hidroizolācijas atjaunošanu. Ieteicams izveidot vienotu lodžiju risinājumu (pašreiz daļa lodžiju ir iestiklotas). Ieteicams veikt lodžiju margu atjaunošanu. Jāveic metāla konstrukciju apstrāde ar pretkorozijas sastāvu. Ēkas galvenās fasādes ieejas mezgli veidoti no dz. betona konstrukcijām. Jāparedz ieejas mezglu jumtiņu, kā arī piektā stāva lodžiju jumtiņu segumu un metāla elementu nomaiņa;

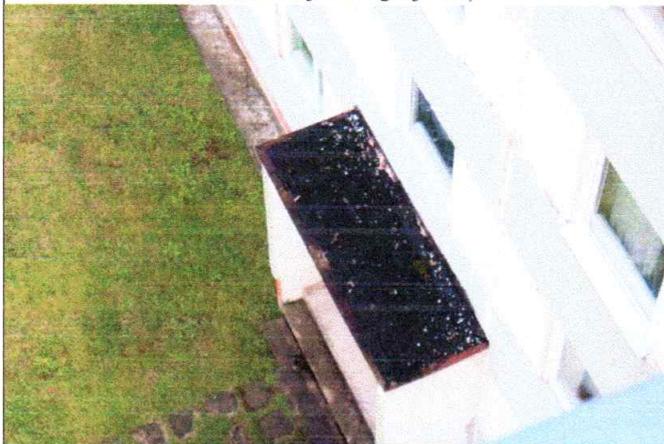
4.9.5.att. bojāts jumtiņa segums

Ēkas galvenās fasādes ieejas mezgli veidoti no dz. betona konstrukcijām. Jāparedz ieejas mezglu jumtiņu, kā arī piektā stāva lodžiju jumtiņu segumu un metāla elementu nomaiņa.

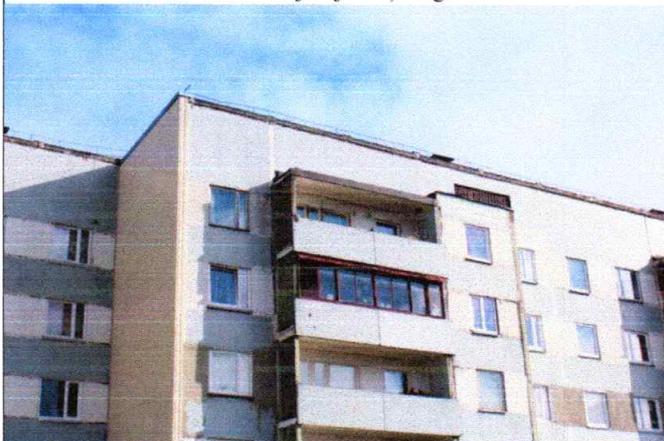
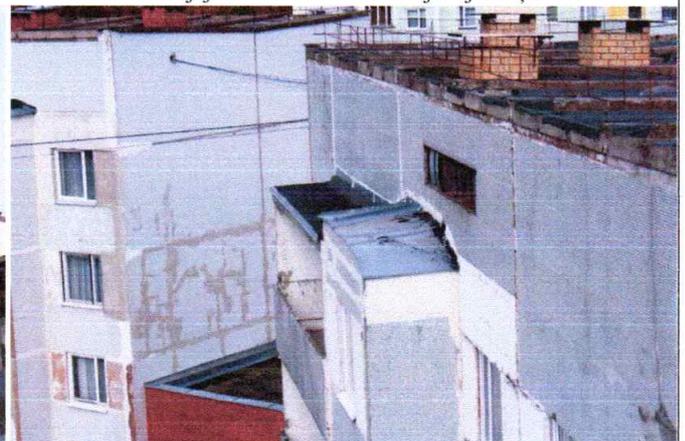
4.9.7. un 4.9.8. att. Piekta stāva lodžiju jumtiņu segumi

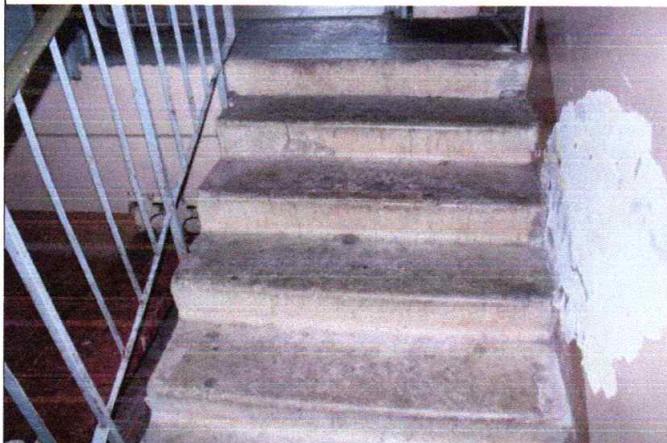
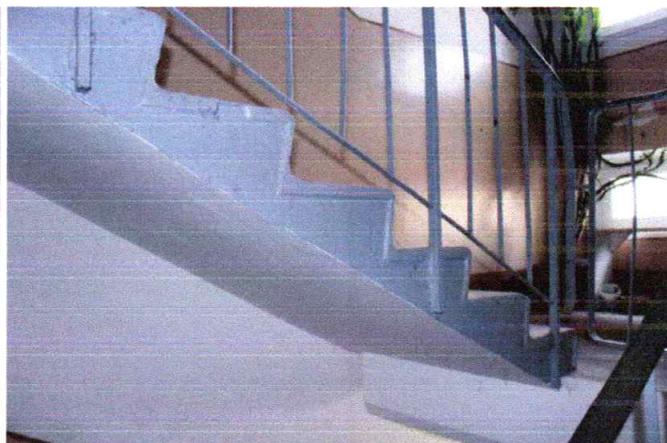
Starpstāvu kāpnes būvētas no saliekamajām dzelzsbetona konstrukcijām. Pakāpieniem novērojams virsmas nodilums un nelieli lokāli izdrupumi. Pagrabstāva noejas mezglu kāpnes ir novecojušas, tomēr labā tehniskajā stāvoklī paredzētajam lietošanas veidam. Novērojami pakāpienu virsmas bojājumi.

4.10.1. un 4.10.2.att. Starpstāvu dz-betona konstr. kāpnes

Tuvākajā nākotnē nepieciešams izveidot atbilstošu koplietošanas telpu kāpņu un grīdu pārklājumu (piemēram, poliuretāna vai epoksīda grīdas un kāpņu pārklājums), kā arī jāatjauno kāpņu lenteri un margas.

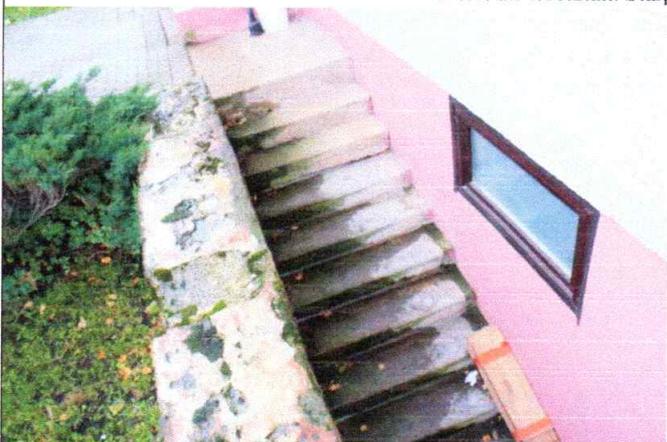
4.10.3.att. Dz-betona konstr. kāpnes noejai pagrabstāvā

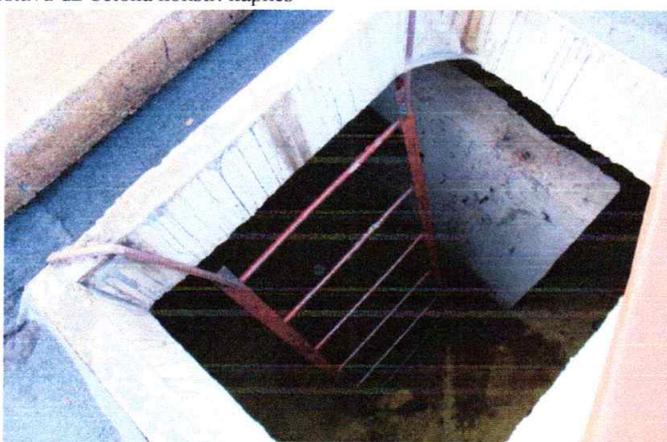
Nokļūšanai bēniņu stāvā izbūvētas dz.-betona konstrukcijas lūkas aprīkotas ar metāla konstr. kāpnēm, kas ir novecojušas. Jumta lūkas nav aprīkotas ar kāpnēm (tiek izmantotas pārvietojamās metāla konstrukciju kāpnes). Veicot lūku nomaiņu, ieteicams izvēlēties hermētiskas (bēniņu stāvā siltinātas) lūkas komplektā ar kāpnēm.

4.10.4. att. Jumta lūka ar pārvietojamām metāla kāpnēm

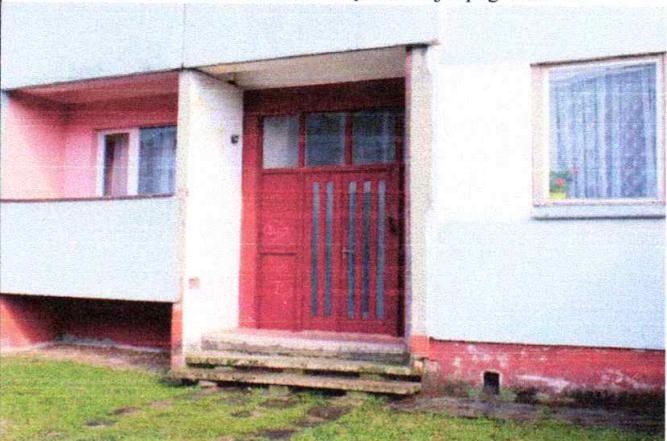
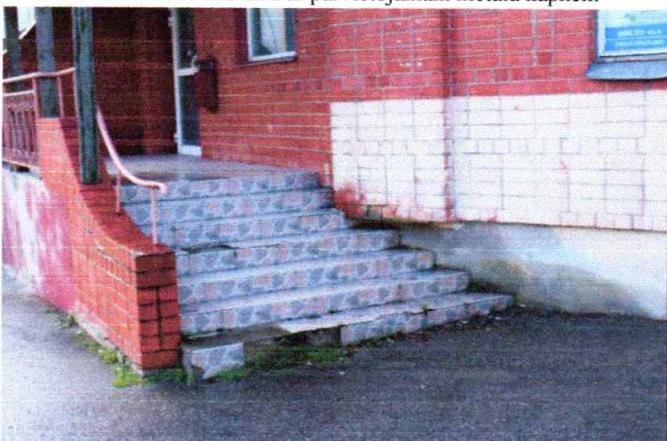
Visas ēkas āra kāpnes, tajā skaitā pagrabstāva noejas mezglu āra kāpnes un kāpņu telpu ieejas āra kāpnes ir novecojušas un mitruma/sala bojātas, novērojama pakāpienu virsmas erozija, bioloģiskais apaugums u.c. Jāparedz kāpņu remonts un margu uzstādīšana.

4.10.5. un 4.10.6. att. Āra kāpnes

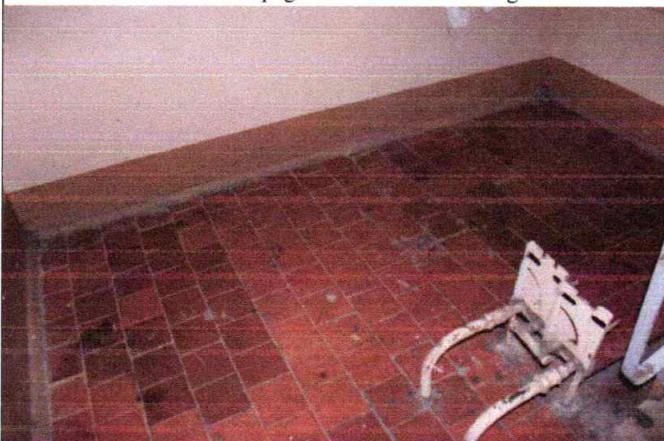
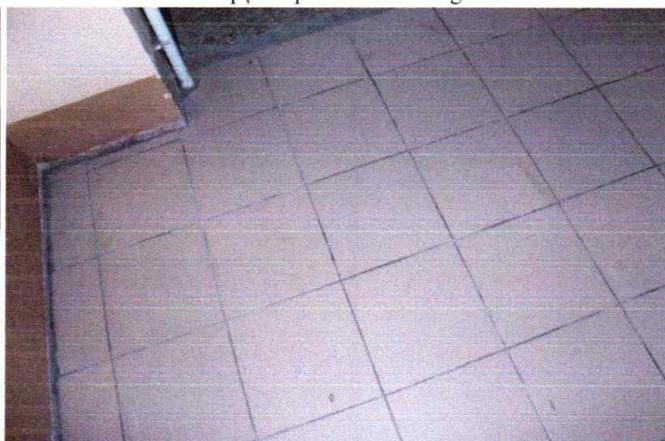
Pagrabstāvā un bēniņu stāvā izbūvēta betona klona grīda - būvniecības kvalitāte ir zema, novērojamas sīkplaisas un negludumi, bet kopumā pieņemami telpu izmantošanas veidam. Kāpņu telpās izbūvētas betona klona un keramisko flīžu grīdas. Daļa keramisko flīžu grīdas ir vizuālu novecojušas, novērojamas plaisas, virsmu bojājumi.

4.12.3. un 4.12.4. att. Kāpņu telpu keramisko flīžu grīdas segumi

Ieteicams demontēt novecojušo betona flīžu grīdas segumu, kā arī tuvākajā nākotnē jāparedz vizuāli pievilcīga un ekspluatācijai atbilstoša grīdas seguma iestrāde (piemēram, poliuretāna vai epoksīda grīdas un kāpņu pārklājums).

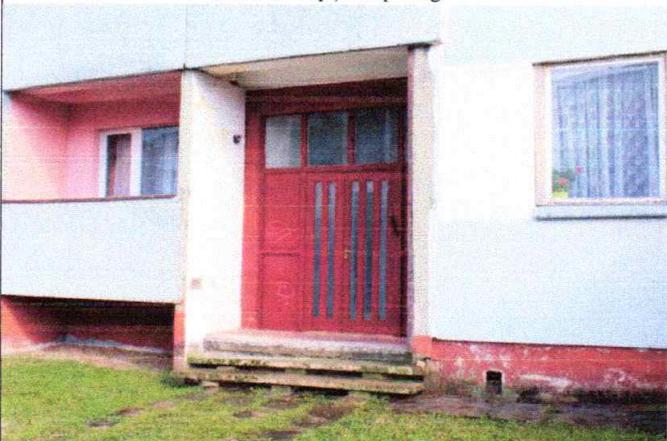
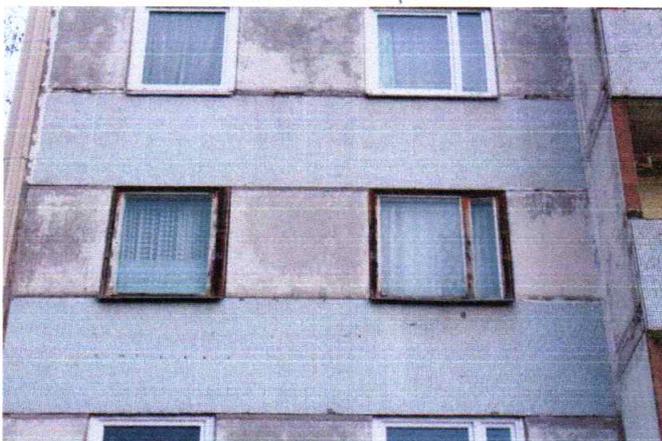
4.13.3. un 4.13.4. att. Novecojuši koka konstrukciju logi un durvis

Ieteicams veikt ārdurvju nomaiņu pret energoefektīvam un vizuāli pievilcīgām ārdurvīm. Tuvākajā laikā nepieciešams veikt visu koka konstrukcijas logu nomaiņu pret energoefektīvākiem izstrādājumiem. Esošajiem PVC logiem jāveic profilaktiskā apkope un ailu savienojumu vietu hermetizācija. Lai novērstu aukstuma tiltu rašanos siltinot fasādi, obligāti ir jāsiltina arī logu ailas un jāmaina ārējās skārda palodzes. Cokola daļā, pagrabstāva vēdināšanai paredzētajos atvērumos ieteicams iemontēt ventilācijas restes.

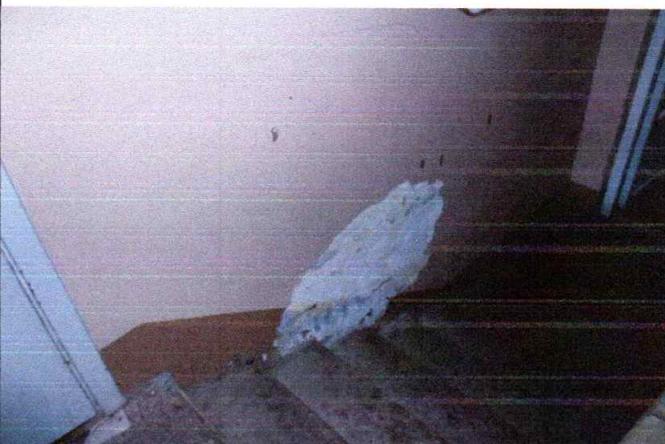
Ēkas koplietošanas telpās apdare veidota vienkārša, kvalitātes līmenis viduvējs - sienas apmestas, špaktelētas un krāsotas, griesti krāsoti/balsināti. Pārkrāsošana ir veikta laika gaitā. Pašreiz novērojami apdares bojājumi – kāpņu horizontālo virsmu nodilums, sienu virsmu nelīdzenumi, lokāli mehāniski bojājumi. Apdares tehniskais stāvoklis vērtējams kā apmierinošs. Tuvākā nākotnē jāparedz kāpņu telpu apdares atjaunošanu (t.sk. mūsdienīgu un praktisku grīdas seguma ieklāšanu, piemēram, poliuretāna vai epoksīda grīdas un kāpņu pārklājums).

4.18.1. un 4.18.2. att. Lokāli iekšējās apdares bojājumi

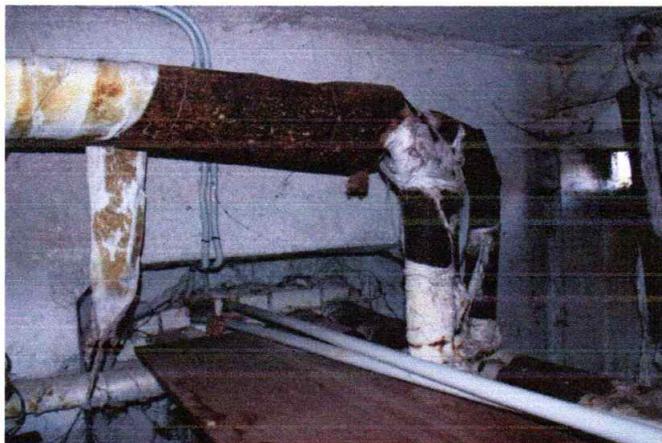
Ēkai izbūvēts aukstā ūdens ievads no pilsētas tīkliem. Informācijas par tehnisko stāvokli nav pieejama. Tiek pieņemts, ka nepieciešama trasējuma/ievada nomainīšana/remonts. Aukstā ūdens sistēma pagrabstāvā būvēta no tērauda caurulēm, kas

saglabājušās kopš ēkas būvniecības laika un ir daļēji izolētas. Lielākoties izolācija ir novecojusi un bojāta. Atsevišķi cauruļvadu posmi ir atjaunoti. Nav informācijas par stāvvadu tehnisko stāvokli.

5.1.1. att. Aukstā ūdens cauruļvadi

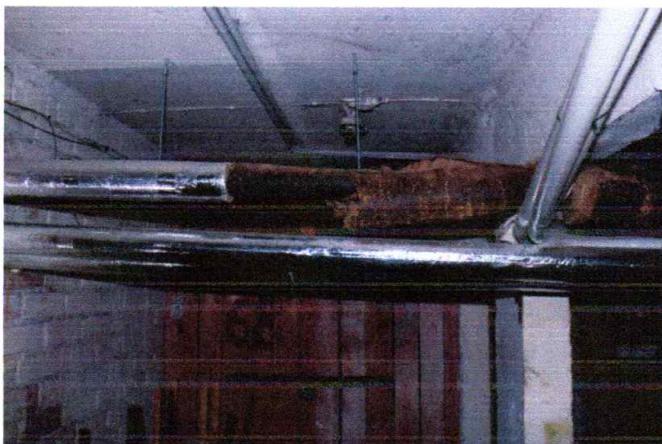
Karstais ūdens vairums dzīvokļiem tiek sagatavots ēkas siltummezglā caur siltummaini. Iestrādāti metāla cauruļvadi, kas ir izolēti. Sistēma ir funkcionējoša, detalizētāk netika apsekotas.

5.2.1. att. Metāla karstā ūdens caurules ar izolāciju

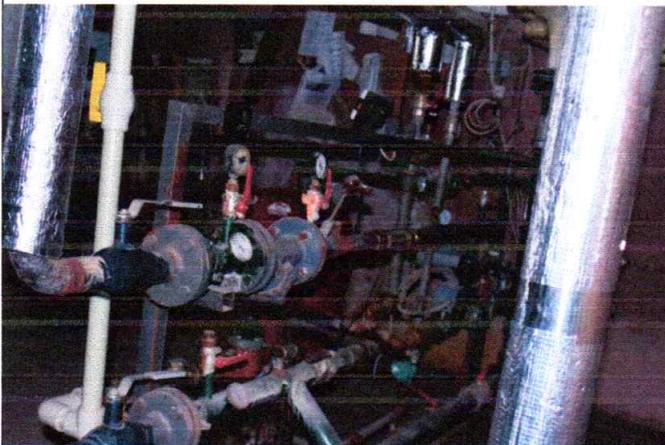
Siltumapgāde tiek nodrošināta no pagrabstāvā izbūvētā siltummezgla. Sistēma aprīkota ar atbilstošu cirkulācijas sūkņiem. Guļvadi pagrabstāvā ir daļēji mainīti. Sistēma ir viencauruļu ar augšējo sadali ar čuguna radiatoriem/metāla konvektoriem. Cauruļu veids - metāla caurules.

5.4.1. att. Ēkas siltummezgls

Pašreizējā izpildījumā sistēma ir grūti balansējama. Ieteicams veikt apkures sistēmas atjaunošanu/uzlabošanu (t.sk. guļvadu izolācijas atjaunošanu) pieaicinot siltumtīklu inženieri, kas novērtētu faktisko stāvokli un sniegtu priekšlikumus veicamajām darbībām. Bojātos/novecojušos cauruļvadus nepieciešams nomainīt.

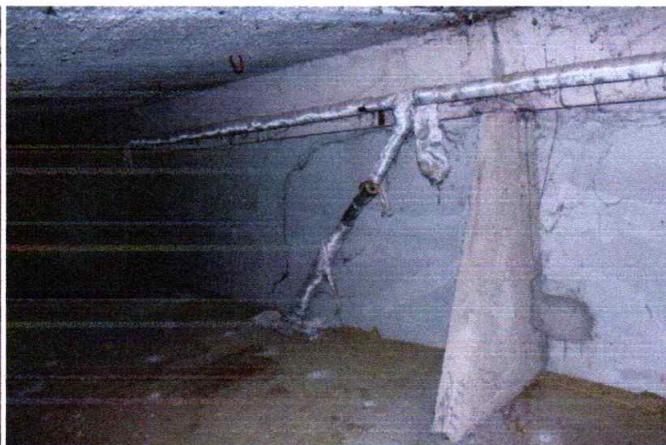
5.4.2. att. Siltumapgādes cauruļvadi ar izolāciju

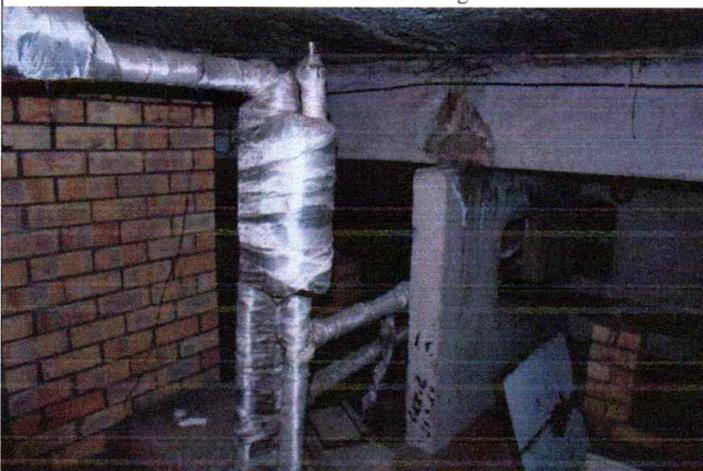
5.4.3. att. Apkures cauruļvadi ar izolāciju ēkas bēniņu stāvā

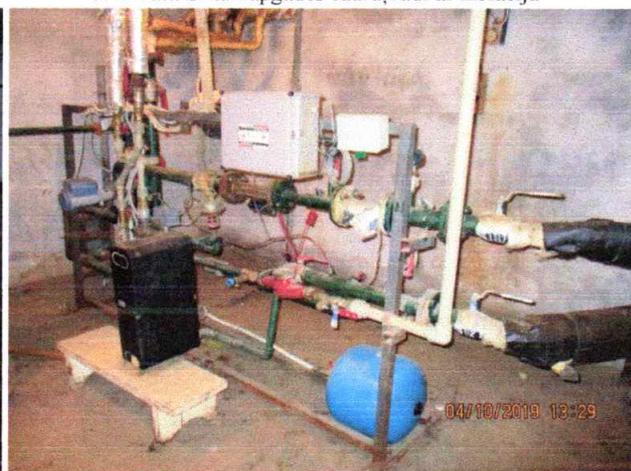
5.4.4. att. Ēkas siltummezgls

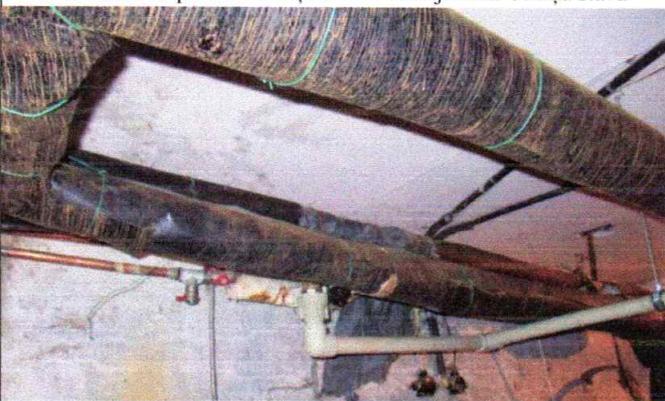
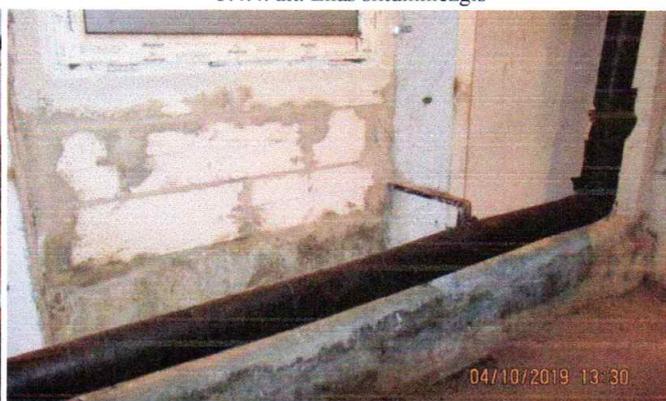
5.4.5. un 5.4.6. att. Apkures cauruļvadi ar izolāciju ēkas pagrabstāvā

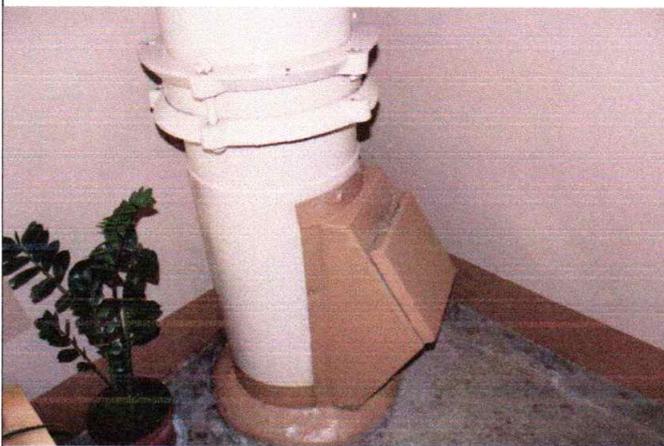
Ēkai katrā kāpņu telpā sākotnēji izbūvēti atkritumu vadi - tērauda konstrukcijas ar apļveida formu, aprīkoti ar nehermētiskām lūkām. Atkritumu tvertnes novietotas pie katras kāpņu telpas ieejas atsevišķā telpā, kas norobežota ar koka konstrukcijas ārdurvīm. Durvis ir novecojušas un nehermētiskas. Jāparedz durvju nomaiņa.

5.7.1. att. Atkritumu vads kāpņu telpā

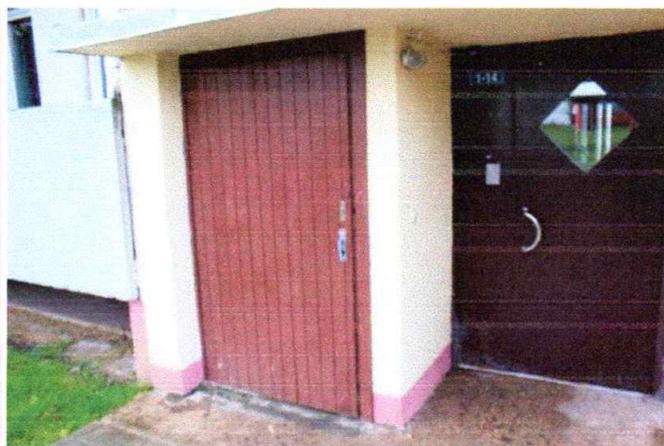
5.7.2. att. Atkritumu tvertnes novietne ieejas mezglā

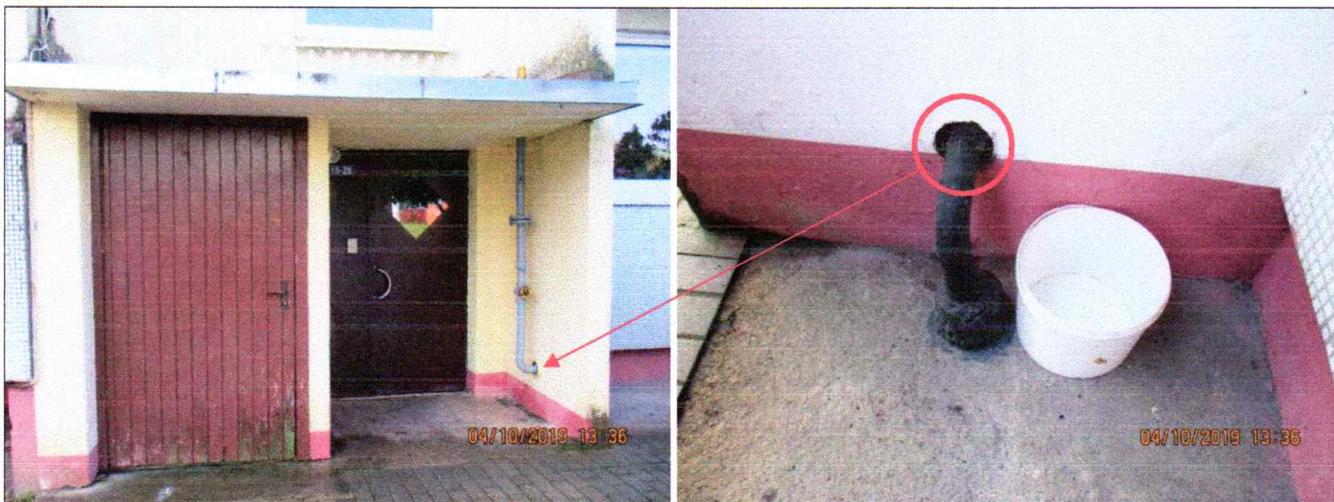
Ēka pieslēgta pilsētas centralizētajai gāzes apgādes sistēmai. Ievadi izvietoti katras kāpņu telpas ieejas mezglā labajā pusē. Nav informācijas par gāzes patēriņa skaitītāja izvietojumu. Virszemes daļas gāzes caurules tuvākajā nākotnē ir ieteicams pārkrāsot. Sistēma ir funkcionējoša.

5.8.1. un 5.8.2. att. Centralizētās dabasgāzes ievads

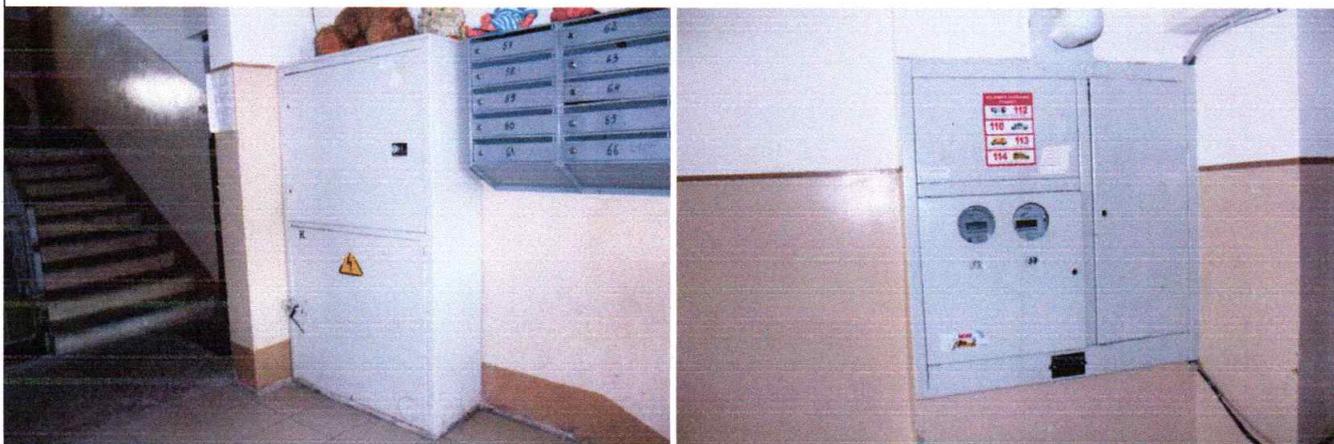
Ēka pieslēgta pilsētas elektroapgādes tīklam ar atsevišķu ievad kabelī. Elektrosistēma (instalācija) mainīta laika gaitā. Nav pieejama elektroapgādes sistēmas izpilddokumentācija. Sistēma ir funkcionējoša un nav saņemta informācija par kādām problēmām.

5.9.1. un 5.9.2. att. Elektroinstalācijas elementi

Tuvākajā laikā ieteicams veikt iekšējo tīklu elektroapgādes kabeļu izolācijas pretestības mērījumus. Atbilstoši 2016. gada 19. aprīļa Ministru kabineta noteikumi Nr. 238 - elektroinstalācijas (tai skaitā zibensaizsardzības ierīces) pārbaudi veic reizi 10 gados. Jānosaka pieļaujamās slodzes, kā arī jāveic aizsardzības aparātu novērtēšana. Vizuālās apsekošanas ietvaros nav paredzēta el. komunikāciju sistēmas detalizēta izpēte.
