## Vizuālās/tehniskās apsekošanas atzinums

Daudzdzīvokļu ēka

Kurzemes iela 6, Tukuma pilsēta

Atzinums izsniegts pasūtītājam 2019. decembrī

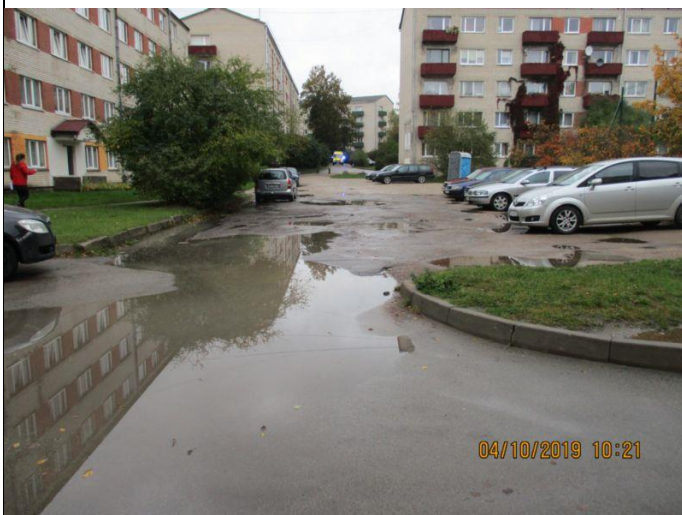
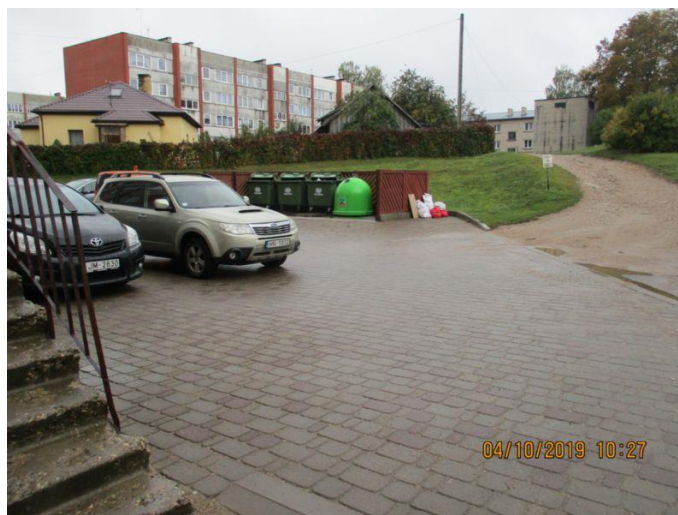
Zemesgabala reljefs samērā līdzens. Piebraukšana pie ēkas ir no Kurzemes ielas. Piebraucamā ceļa seguma materiāls ir asfalts. Pārējās piesaistītās zemes gabala teritorijas segums bruģis, zāliens. Pagalma tehniskais stāvoklis vērtējams kā apmierinošs. Ēkas rietumu pusē ieklāts asfaltbetona segums, kas pagaidām ir daļēji apmierinošā tehniskā stāvoklī ar tendenci pasliktināties - novērojamas nelielas plaisas un virskārtas bojājumi. Nav izbūvēta organizēta lietus ūdens novadīšana. Tuvākā nākotnē ieteicams veikt virskārtas remontu un plaisu aizdāri. Jāizbūvē organizēta lietus ūdens novadīšanas sistēma.

3.1.1. un 3.1.2. att. Asfaltbetona segums un betona plātņu ietve

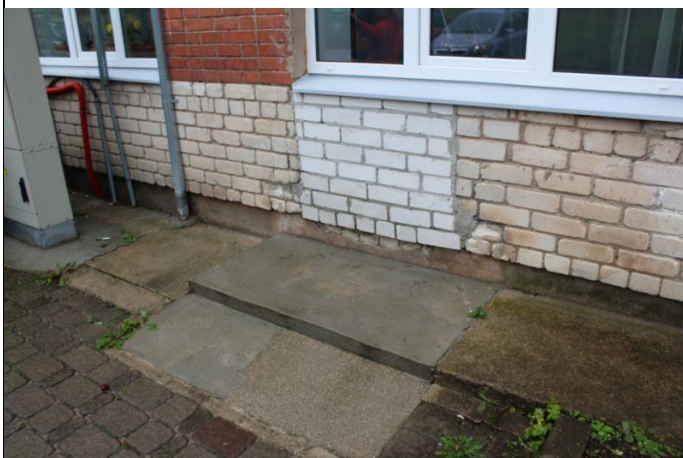
4.1.1. att. Betona aizsargapmale

Nepieciešams demontēt esošo pamatu aizsargapmali un izbūvēt jaunu pamatu aizsargapmali (visai ēkai) – betona vai bruģakmens aizsargapmali (ar javas pamatni un javas aizpildītām šuvēm), pirms tam sagatavojot pamatni, apmali izbūvēt ar slīpumu prom no ēkas ( $\sim 2-3^\circ$ ), lai tiktu samazināts mitruma piesātinājums pamatu konstrukcijas tuvumā. Apmales līmenim jābūt augstākam par pieguļošās teritorijas līmeni. Ēkas pamatu tuvumā iesakņojušos kokus/krūmus nepieciešams likvidēt/pārstādīt.

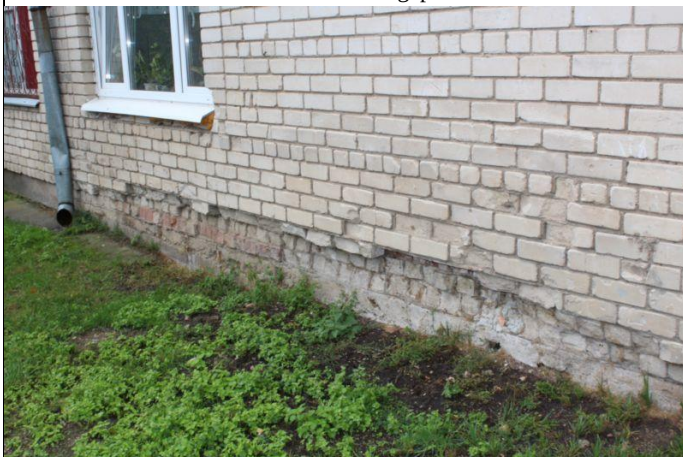
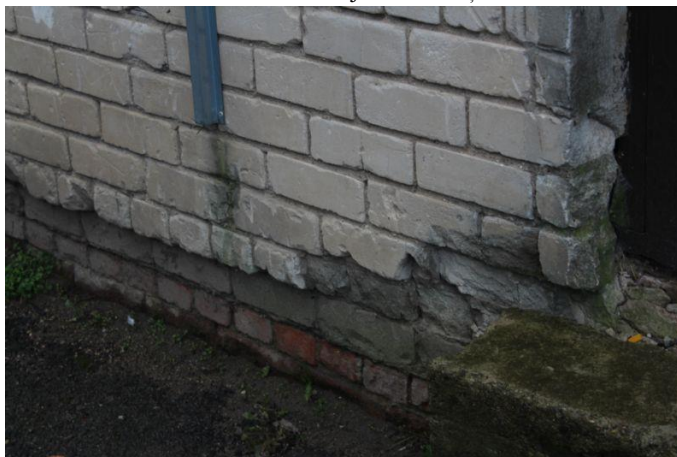
Novērojama apmetuma erozija cokola daļā kā arī samitrinājums un veģetatīvais apaugums. Ķieģeļu mūra konstrukcijās konstatēti lokāli mehāniski bojājumi, ķieģeļu mūra erozija un izdrupumi cokola daļā. Bojājumi visticamāk ir radušies konstrukciju, atsevišķu posmu dažādu deformāciju dēļ, grunts svārstību, un ārējo atmosfērisko apstākļu iespaidā. Pagaidām šie bojājumi ir nebūtiski un kopējo sienu nestspēju neietekmē. Šādi bojājumi laikam ejot palielināsies. Lai gan silikātķieģeļu salizturība ir liela un pārsniedz 100 sasalšanas ciklus, tomēr daudzu gadu sasalšanas un atkuššanas ietekmē veidojas bojājumi.

4.1.3. un 4.1.4. att. Mūra erozija cokola daļā

Kopumā pamatu tehniskais stāvoklis pie pašreizējām iedarbēm vērtējams kā apmierinošs, ar tendenci pasliktināties. Pareizais risinājums, lai uzlabotu konstrukciju siltumnoturību, samazinātu ķieģeļu drupšanu un samazinātu ārējās iedarbības ir pamatu konstrukciju siltināšana - nepieciešams veikt cokola daļas bojātā apmetuma demontāžu, virsmu apstrādi ar fungicīdu, virsmu līdzināšanu (erozijas bojāto virsmu labošana), vertikālās hidroizolācijas izveidi, siltināšanu un atbilstošas apdares izveidi.

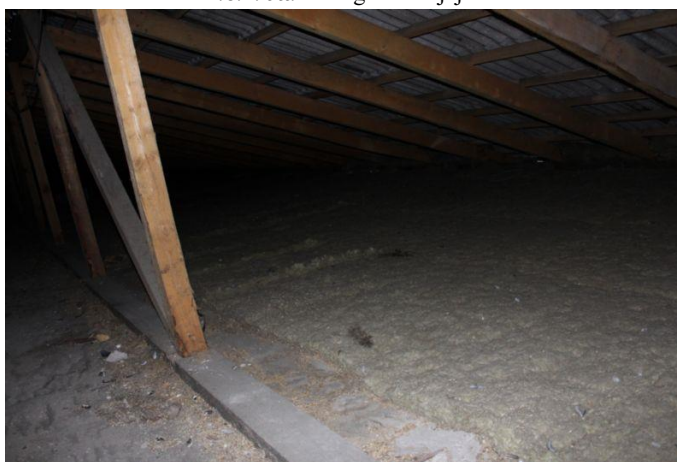
4.6.4. att. Siltināts bēniņu pārsegums

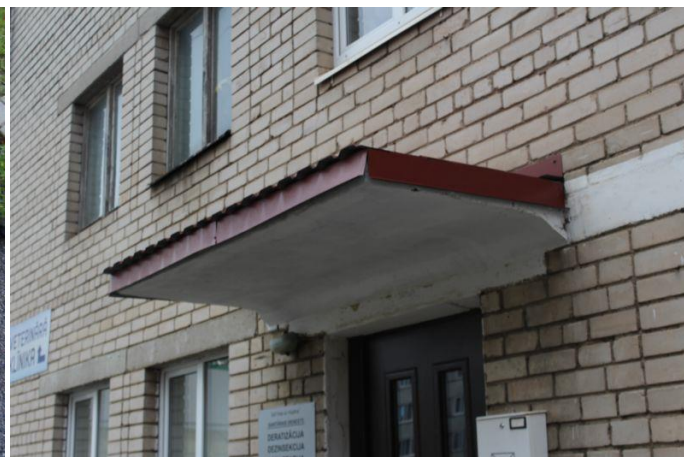
Izbūvēti dažādu konstrukciju jumtiņi virs ieejas mežgliem. Nav ieturēts vienots risinājums. Kopumā jumtiņu vizuālais un tehniskais stāvoklis ir dažāds. Nepieciešams paredzēt vienotu ieejas mezglu jumtiņu risinājumu. Ieteicams atjaunot esošos ieejas jumtiņus – visiem ieejas jumtiņiem demontēt esošo jumta segumu, atjaunot esošās dzelzsbetona un metāla konstrukcijas, ieklāt jaunu jumta segumu (piemēram skārda jumta segums). Jumtiņiem uzstādīt jaunus skārda lāseņus, teknes, notekas. Dzelzsbetona jumtiņiem no apakšas atsegtu stiebrojumu attīrīt no korozijas, apstrādāt ar pretrūsas sastāvu, atjaunot nodrupušu betona aizsargkārtu, armēt, uzvilkt tonētu apmetumu.

4.9.2.att. Ieejas mezglu jumtiņš

9. Nepieciešams paredzēt vienotu ieejas mezglu jumtiņu risinājumu. Ieteicams atjaunot esošos ieejas jumtiņus – visiem ieejas jumtiņiem demontēt esošo jumta segumu, atjaunot esošās dzelzsbetona un metāla konstrukcijas, ieklāt jaunu jumta segumu (piemēram skārda jumta segums). Jumtiņiem uzstādīt jaunus skārda lāseņus, teknes, notekas. Dzelzsbetona jumtiņiem no apakšas atsegt stiebrojumu attīrīt no korozijas, apstrādāt ar pretrūsas sastāvu, atjaunot nodrupušo betona aizsargkārtu, armēt, uzklāt tonētu apmetumu;

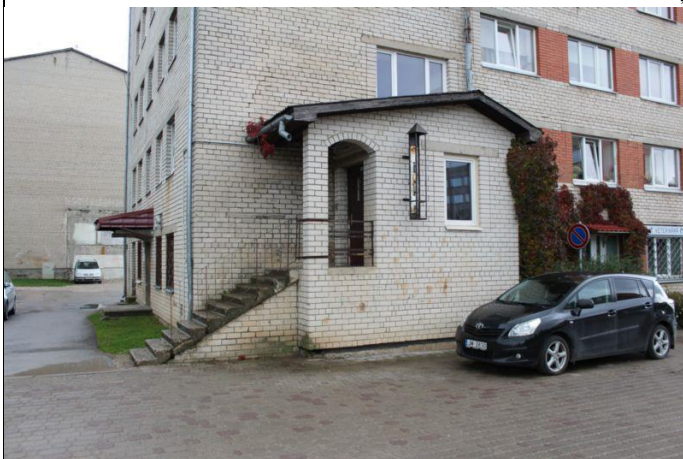
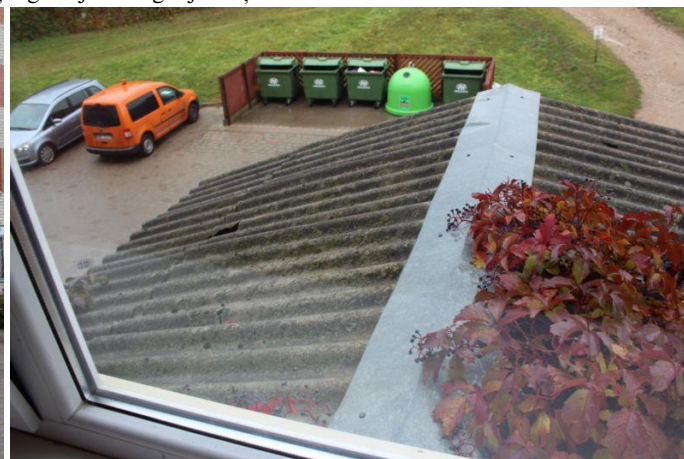
4.9.5. un 4.9.6.att. Ieejas mezglu jumtiņa segums, skārda elementi

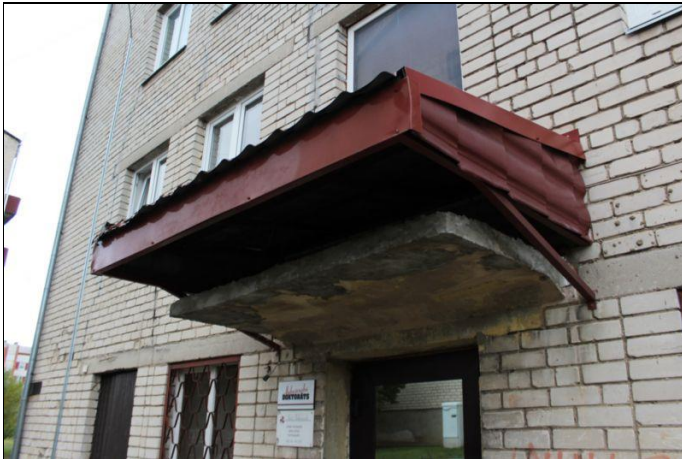
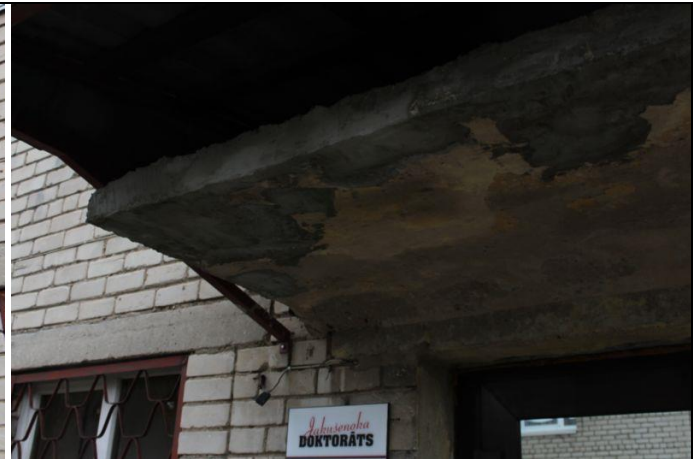
4.9.7. un 4.9.8.att. Dz betona ieejas jumtiņš

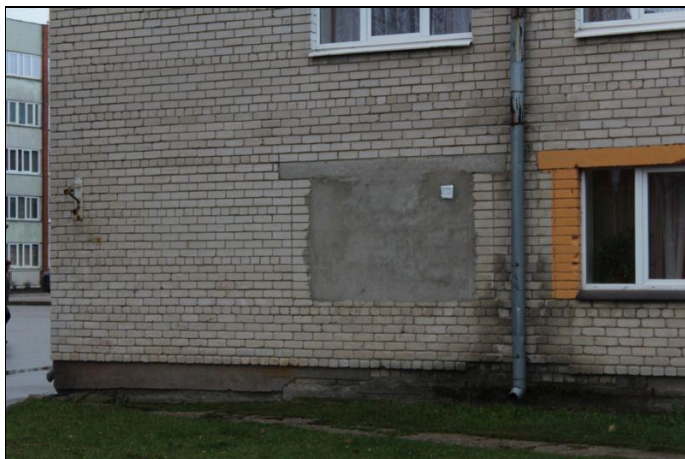
4.13.7. att. Aizmūrēta logu aila

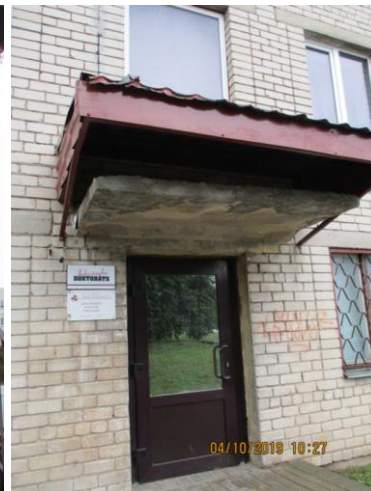
4.13.9. un 4.13.10. att. Metāla un PVC konstrukciju ārdurvis

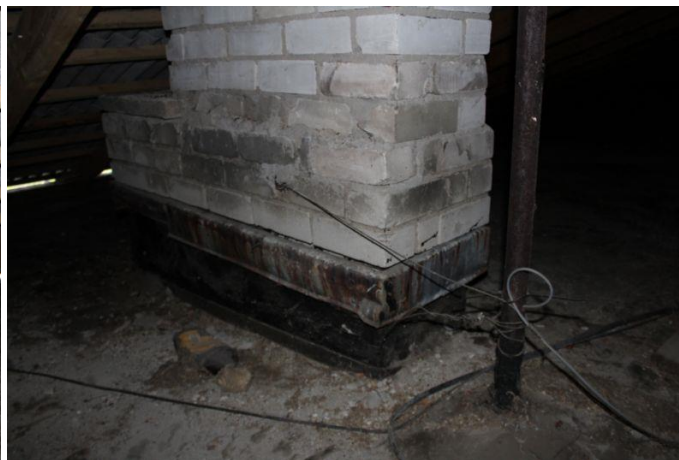
Ventilācijas šahtas būvētas no silikātķieģeļu mūra. Virsumta ventilācijas šahtu izvadi nav nasegti. Nav informācijas par vēdkanālu tīrīšanu. Nepieciešams piesaistīt sertificētu speciālistu, kas apsekotu un, nepieciešamības gadījumā, iztīrītu ventkanālus.

4.16.1. un 4.16.2. att. Ķieģeļu mūra ventilācijas šahtas

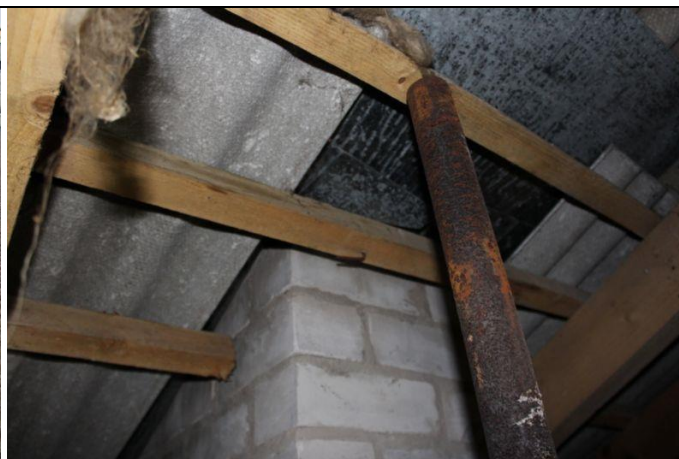
4.16.4. att. Skārda elementi

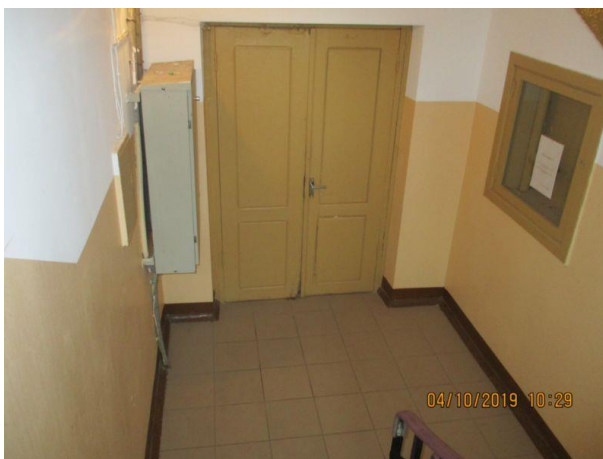
Ēkas koplietošanas telpās apdare veidota vienkārša, kvalitātes līmenis viduvējs - sienas apmestas, špaktelētas un krāsotas, griesti krāsoti/balsināti. Pārkrāsošana ir veikta laika gaitā. Pašreiz novērojami apdares bojājumi – kāpņu horizontālo virsmu nodilums. Sienu virsmu nelīdzenumi. Apdares tehniskais stāvoklis vērtējams kā apmierinošs. Tuvākā nākotnē jāparedz kāpņu telpu apdares atjaunošanu (t.sk. mūsdienīgu un praktisku grīdas seguma ieklāšanu, piemēram, poliuretāna vai epoksīda grīdas un kāpņu pārklājums).

4.18.1.att. Kāpņu telpas sienu un grīdu apdare

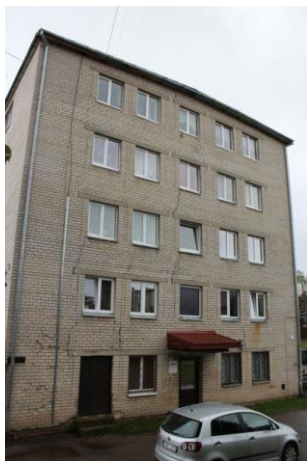
4.19.4. att. Ēkas austrumu puses fasāde

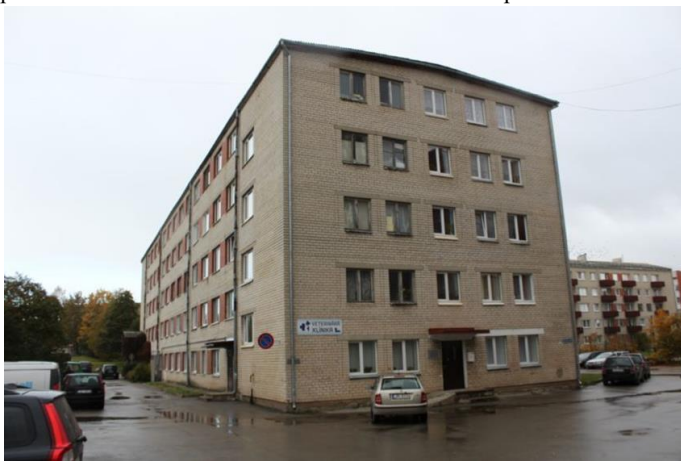
4.19.5. att. Ēkas ziemeļu puses fasāde
